## 2号機 PCV内部調査・試験的取り出し作業の状況

2024年10月28日

東京電力ホールディングス株式会社

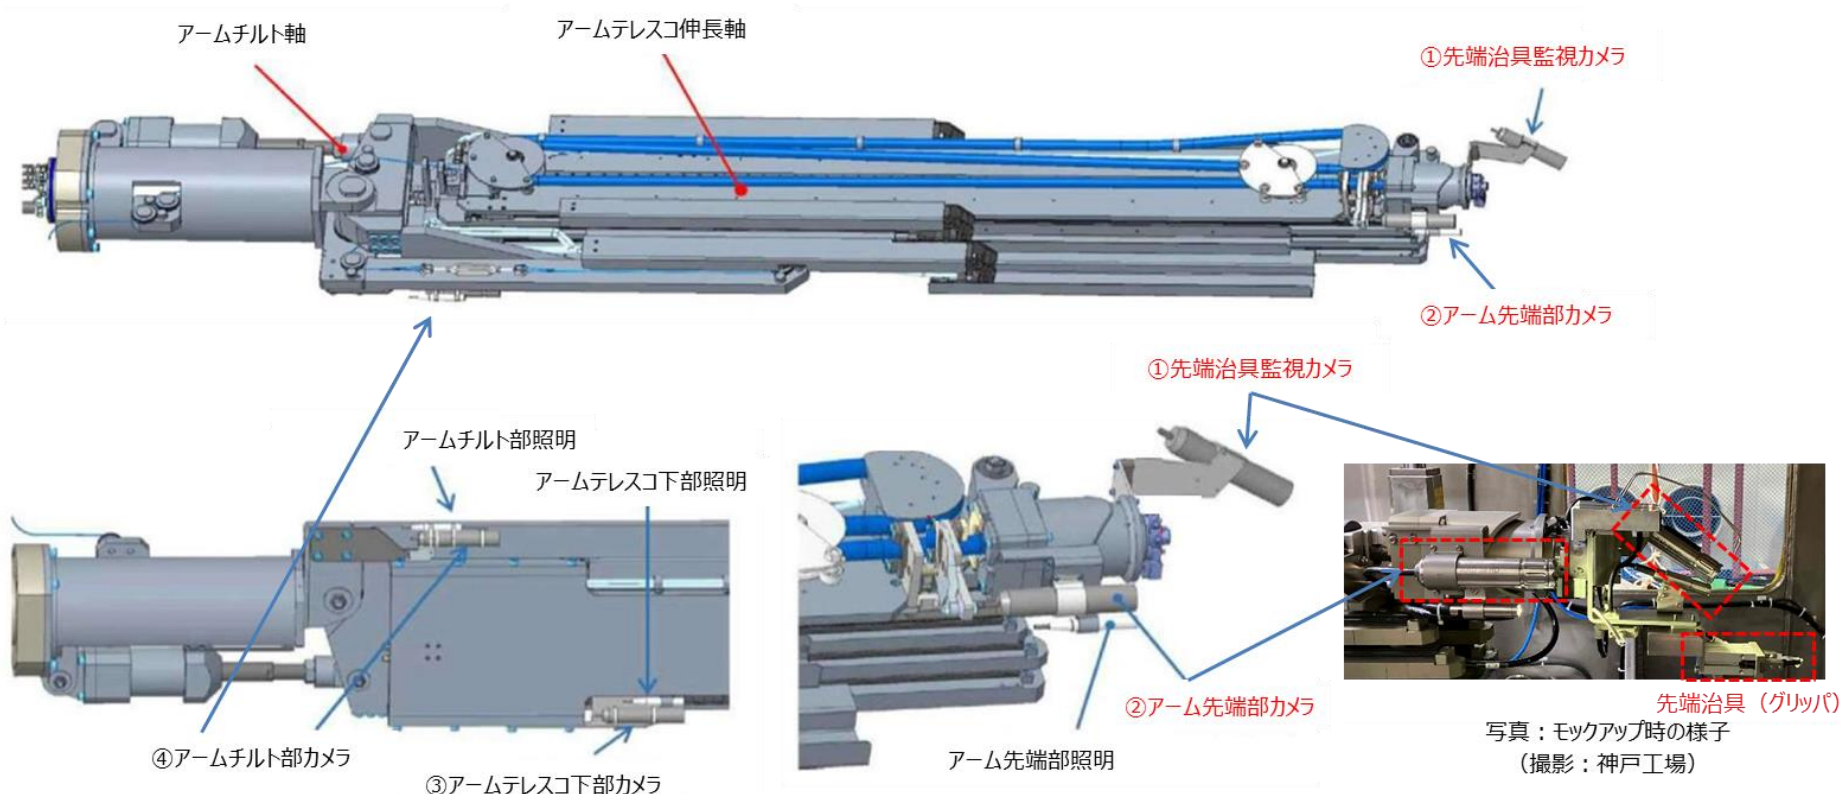
### テレスコ式装置のカメラ設置状況

- 試験的取り出し作業について、把持作業の準備として、9月17日に原子炉格納容器内の状況確認やテレスコ式装置の動作確認等を行ったところ、何らかの原因により、装置先端のカメラ映像（①先端治具監視カメラ、②アーム先端部カメラ）が遠隔操作室内のモニタに適切に送られてこないことを確認

※カメラ①～④は、既製品の耐放射性カメラを使用（耐放射線性：約50,000Gy）

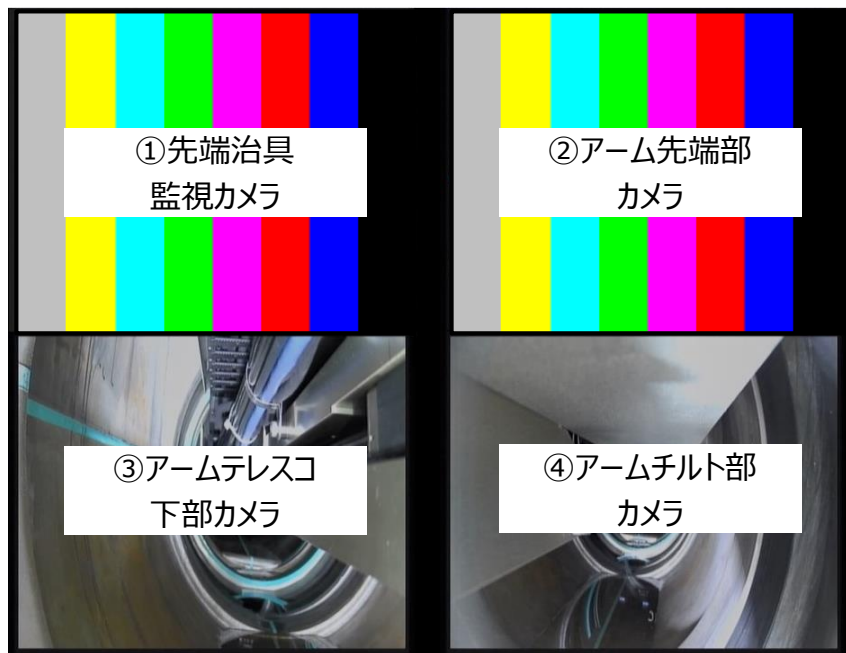
映像変換器の接続の組み換え前（イメージ画像）

- 9月17日、テレスコ部に4つあるカメラのうち、①②カメラについては、遠隔操作室内のモニタにカラーバーが表示されている状態を確認
- カメラ映像は、原子炉建屋内に設置している映像変換器から、遠隔操作室までは光ファイバーケーブル（有線）で伝送。調査の一環として、原子炉建屋内の制御盤内で、4組のカメラケーブルと映像変換器の接続の組み合わせ変更を実施
- 4つあるカメラとそれぞれに接続されている映像変換器の接続の組み合わせ変更（①⇔③を入れ替え）の結果、入れ替えたモニタにカラーバー表示が移行することを確認（以下、イメージ画像参照）しており、原子炉建屋内の制御盤より遠隔操作室側の状態に問題がないことを確認

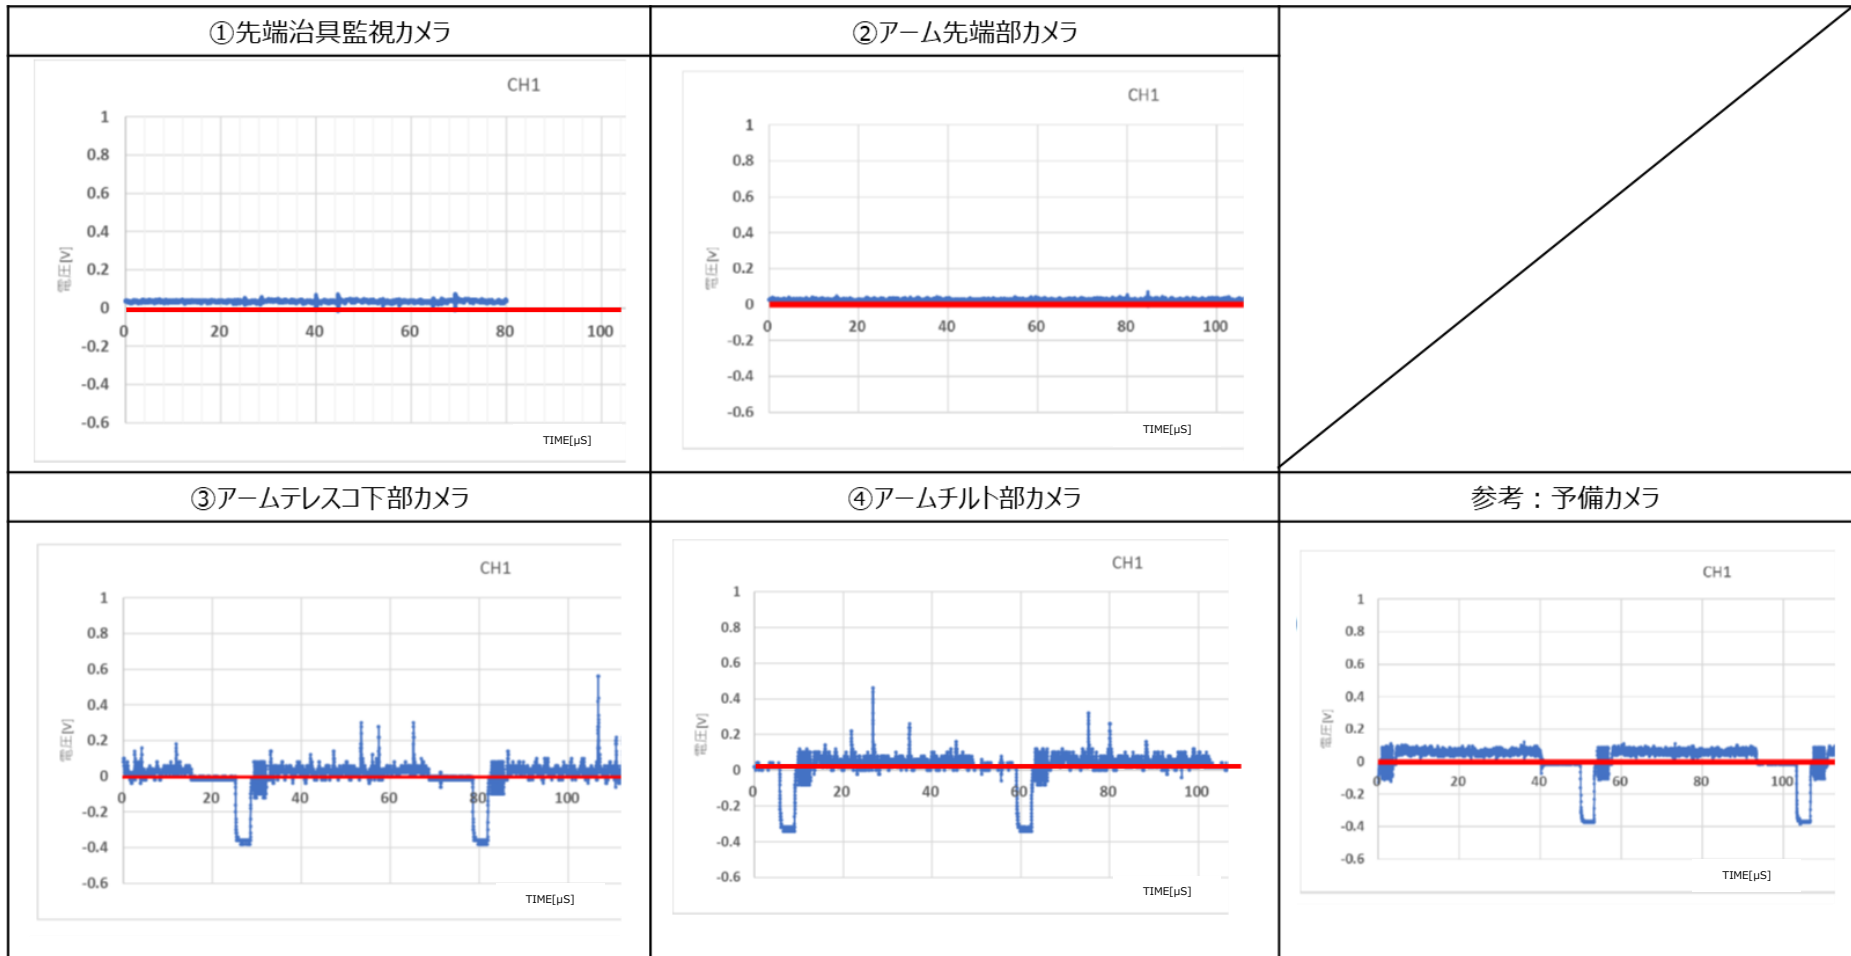
- 装置先端カメラ（①先端治具監視カメラ、②アーム先端部カメラ）と、その他のカメラで信号強度の確認を実施したところ、装置先端カメラと他カメラでは信号挙動に違いがあることを確認

※カメラ①～④は、原子炉格納容器内にある状態で信号強度の確認を実施。

参考の予備カメラは事務所で行い、ケーブルの長さや照明による明暗を模擬した状態で信号強度の確認を実施。

- 推定メカニズムとして、カメラの半導体素子に放射線が通過し、電離作用により発生した多量の電荷の影響が考えられる
  - 半導体素子に放射線が通過することで電荷が発生するが、制御装置がオフの状態の場合カメラ内の回路に蓄積しつづける
  - 制御装置をオンにした瞬間に、蓄積した電荷により過剰な電流が流れ、過剰な電流の増加に伴い、カメラへ供給する電圧の降下が発生し、カメラ部の回路が停止
- 上記メカニズムを考慮すると、カメラの電源を入にしている場合には電源回路を通じて放電されることにより、電荷の蓄積を低減する効果がある
- 今回の事案を踏まえ、テレスコ式装置は、外観点検およびカメラ映像の状態確認のため、エンクロージャ内へ格納。併せて、低線量下に置き、電源を入状態あるいは切状態に維持すること等により蓄積した電荷を低減することで回復の可能性があることから、テレスコ式装置は数日程度、エンクロージャ内の比較的線量の低い環境で待機させた状態でカメラ映像状態の確認を行い、放射線による影響の検証を実施
- 検証の結果、カメラの映像が復帰しないことから、カメラの交換を実施

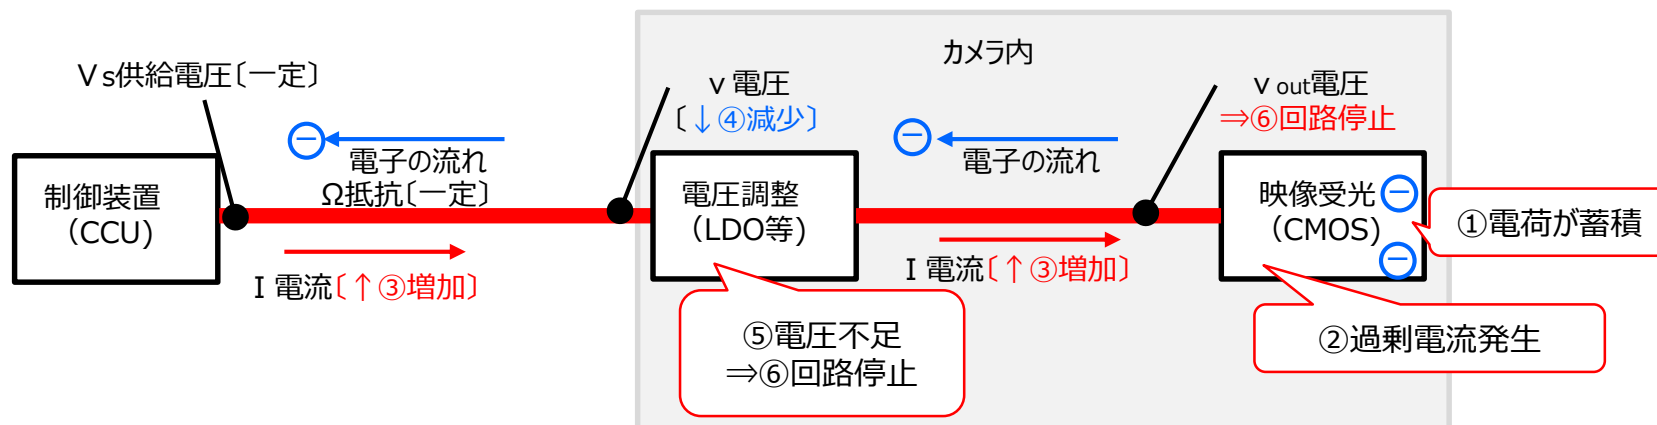
### <電荷のメカニズム>

- ①半導体素子に放射線が通過することで電荷が蓄積するが、その電荷は元の状態にもどろうとする特性がある。
- ②電荷が回復する際に、過剰な電流が流れ、過剰な電流の増加に伴い、カメラへ供給する電圧の降下が発生し、カメラ部の回路が停止。

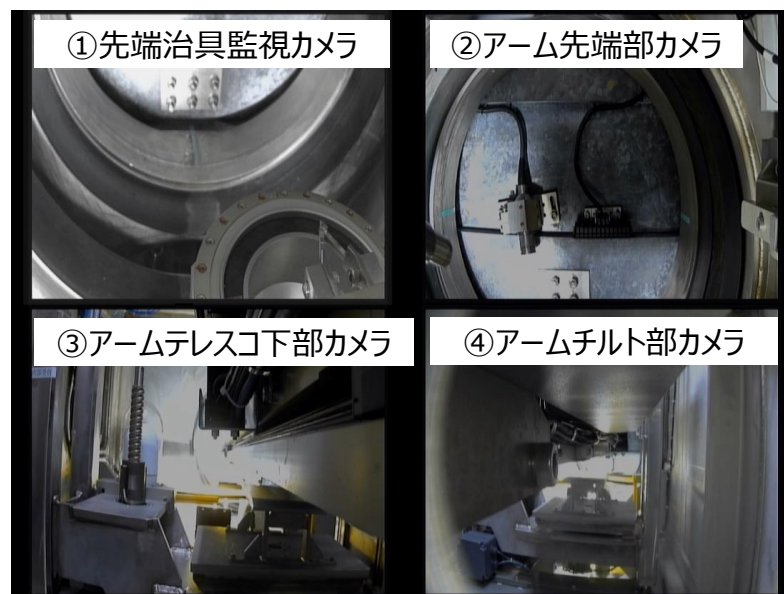
映像復旧後

- カメラ交換作業の手順等の最終確認が完了したことから、10月16日からカメラ交換作業に着手し、①先端治具監視カメラおよび②アーム先端部カメラのケーブル導通試験およびカメラ①②の交換作業を実施し、ケーブル導通に問題がないこと、カメラ映像が適切に遠隔操作室に送られていることを確認。
