1/2号機排気筒ドレンサンプルピットの対応状況について

2024年10月28日

東京電力ホールディングス株式会社

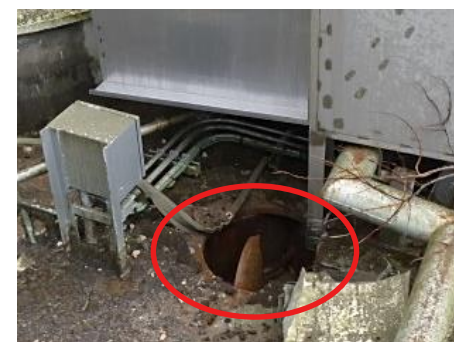
サンプ南東部のマンホール

- 高濃度汚染水が確認されている1/2号機排気筒ドレンサンプピットについては、これまで排水設備を設置し系外漏洩を防止するとともに、ピットへの流入抑制対策(雨養生カバー設置、排気筒上部解体後の蓋設置)を講じてきたが、降雨時にピットへの流入が継続。
- 2021年4, 5月にピット周辺に散水を行ったところ、ピット南東部への散水時にピット水位の上昇を確認。当該エリアにマンホールがあることを確認し、流入箇所と推定。

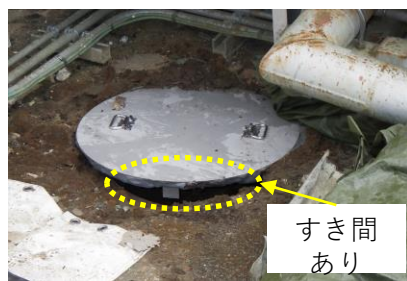
マンホール蓋 (①)

- 2021年7月にマンホールへ蓋を取り付けたが、その後も降雨時にピット水位は上昇。2021年12月に再度マンホールを確認したところ、マンホール蓋にずれがあることを確認（マンホール蓋①）。
- 2022年3月以降、ピット内部調査及びマンホール内部調査を実施し、2023年3月にマンホールの蓋（②）へ交換したがシール性が完全ではなく、ピットへの流入は継続している。

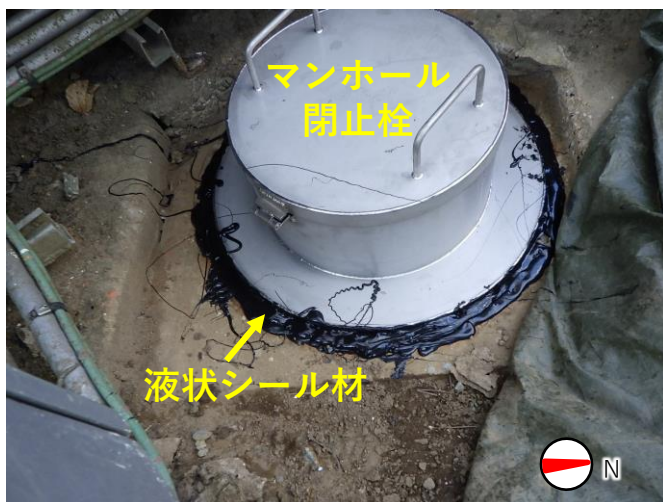
閉止栓取付後、
硬化土を敷設

- 実施期間：2024年1月16日～2024年2月14日
- 実施概要：マンホール蓋を取り外し、閉止栓を取付した後閉止箇所すき間に液状シール材を塗布。その後マンホール周りに硬化土を敷設。

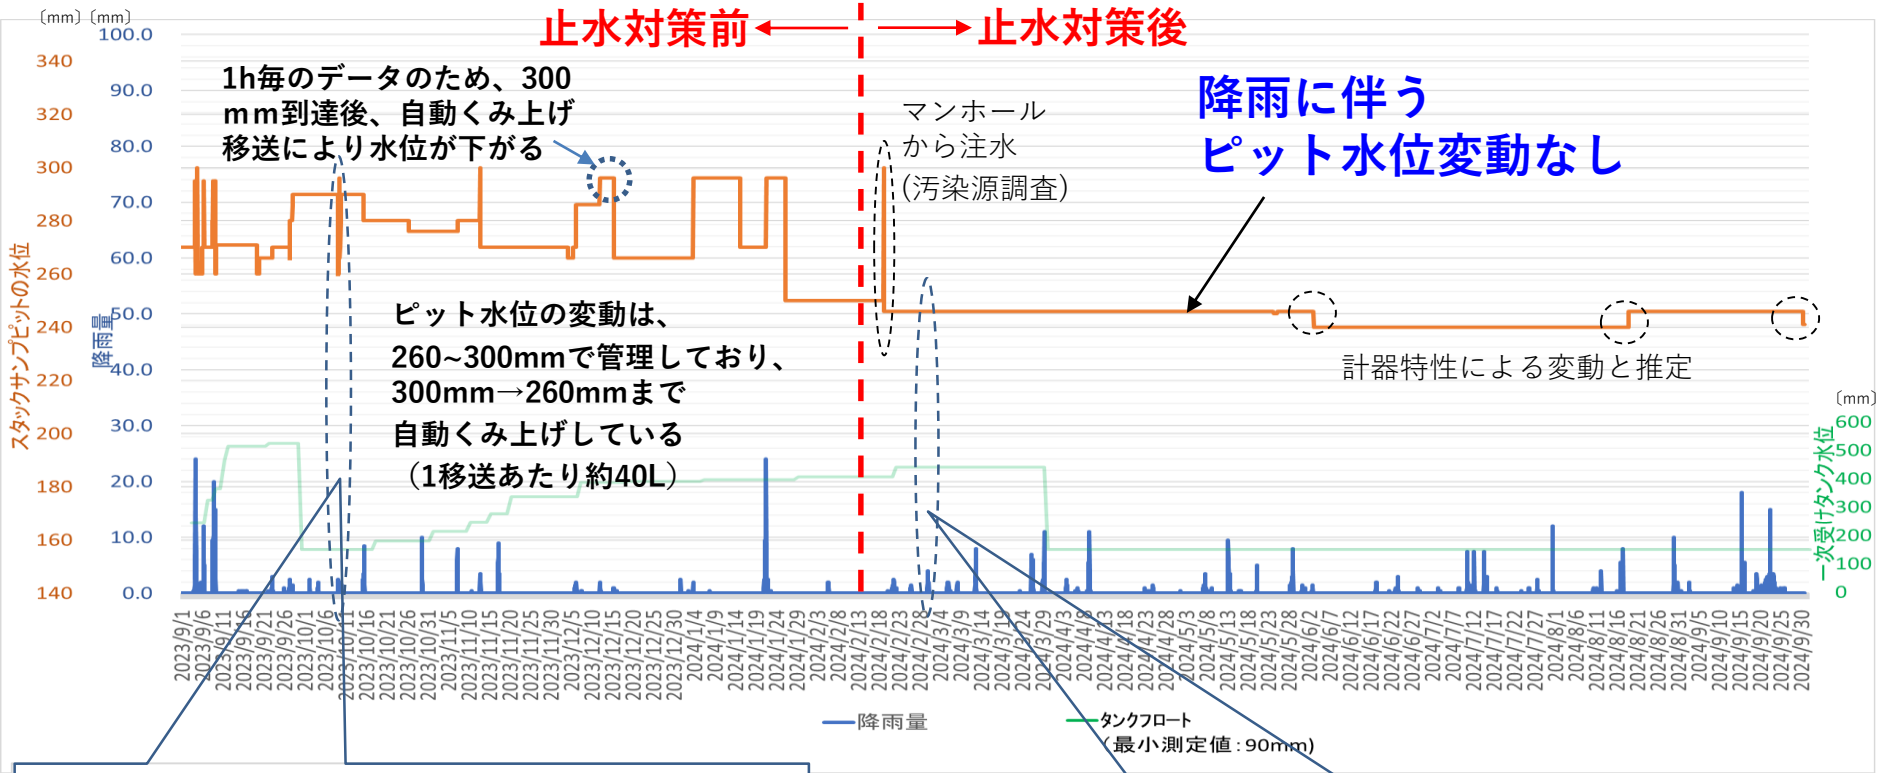
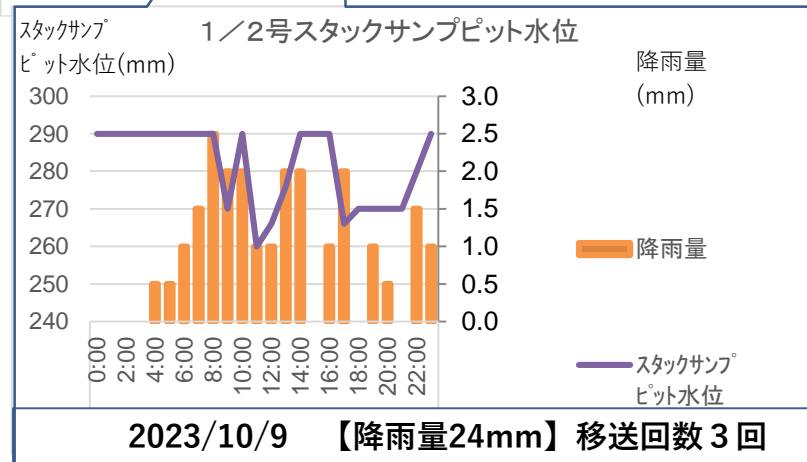
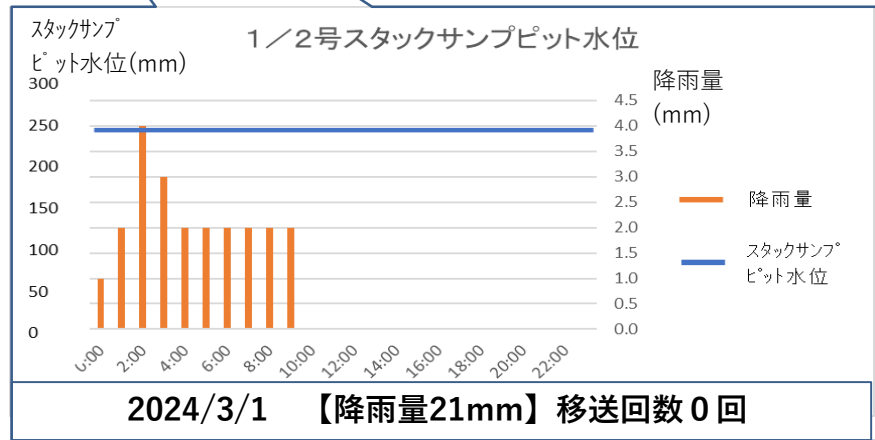
止水対策前後で同等の降雨量で比較した結果、止水対策後は移送なく、流入もない事を確認した。

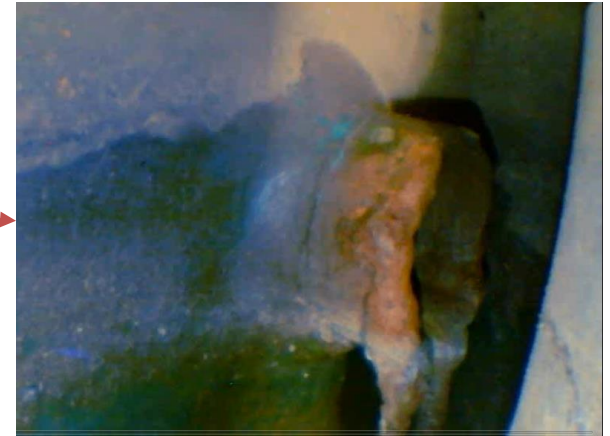
- 2022年3月29日に内部調査を実施。ピット南東側壁面にピットに水平に接続する配管を確認。
- ピット南東側に確認されているマンホール近傍に散水したところ、当該配管からピット内への水の流入を確認。
- 当該配管接続位置はマンホール近傍であり、上記結果より、マンホールからピットへ配管が接続していることおよび当該配管を通じて降雨等がピットへ流入していると断定。

ピット南東側壁に確認された配管（散水前）

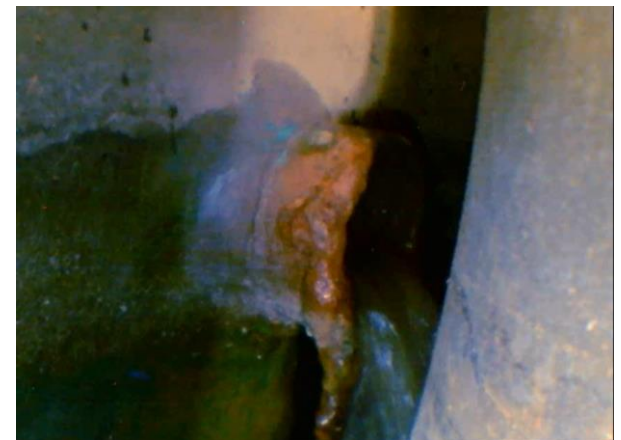
ピット南東側壁に確認された配管からの流入状況（散水中）10

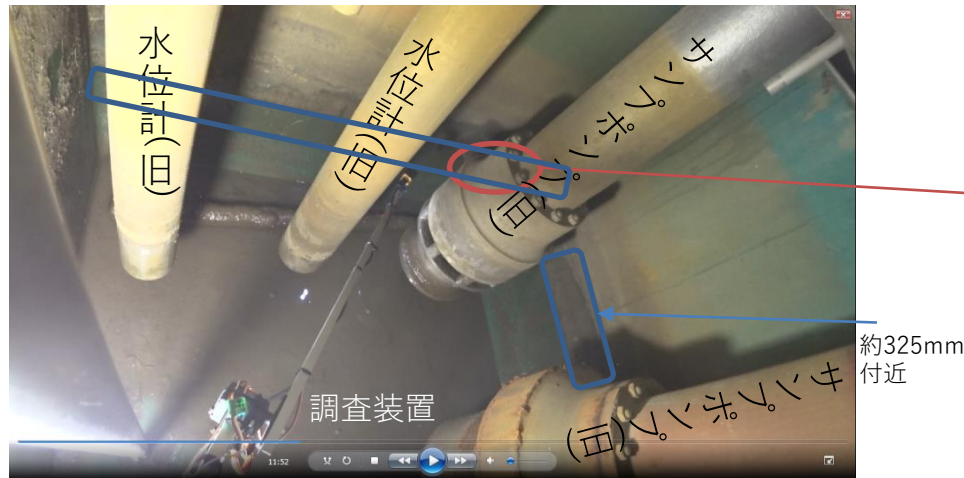
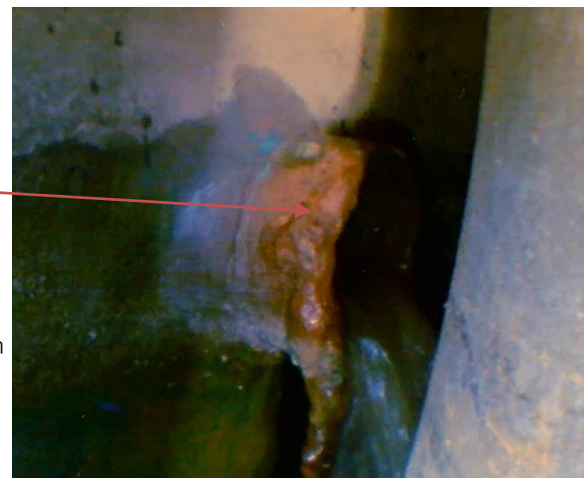
- 調査結果から、過去の水位低下事象も当該配管を通じた事象である可能性がある
 - ピット南東側壁に確認された配管の設置高さは、過去に水位低下が確認されたピット底部からの高さ約325mmとおおよそ一致
 - その他ピット外への漏えい経路となるような部位は確認されなかった。

散水前の状況 (左：ピット内部、右：流入配管近傍)

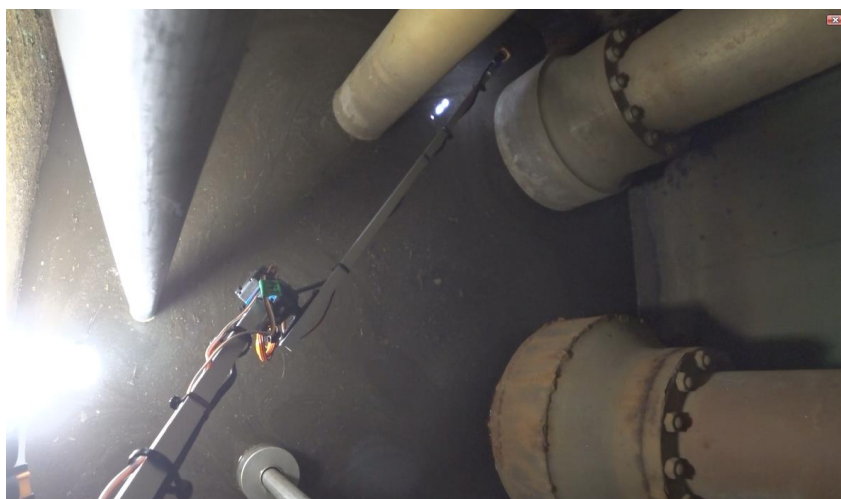
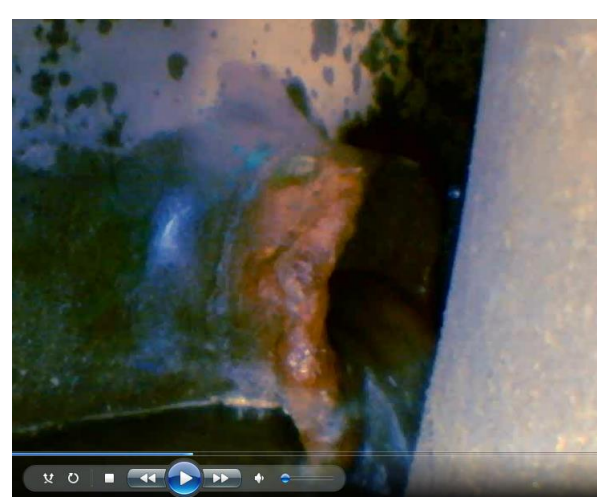
散水によるピット水位上昇の状況 (左：ピット内部、右：流入配管近傍)

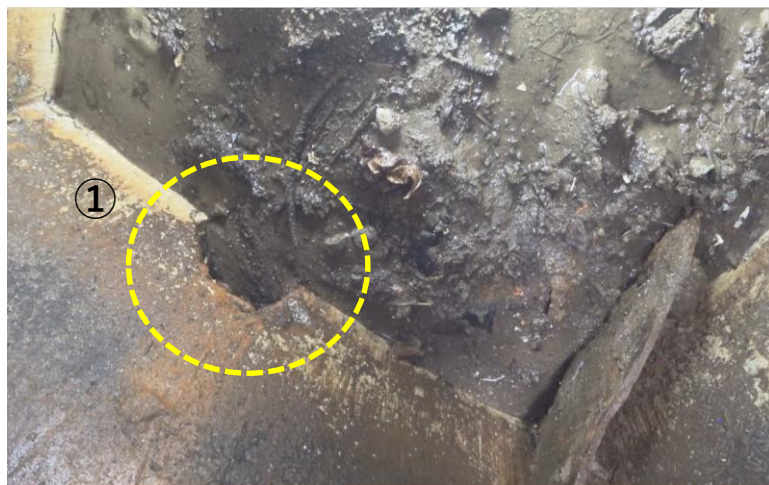
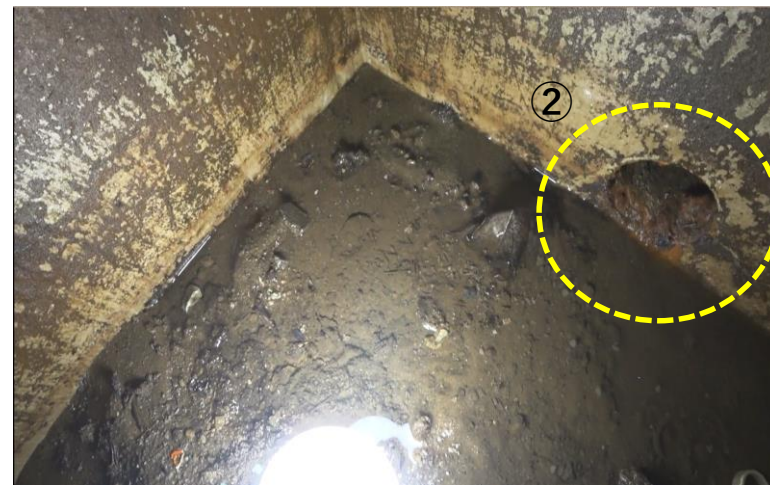
- ① サンプピット側へ繋がると思われる穴を確認。
- ② 上記①と対角側にも穴を確認。

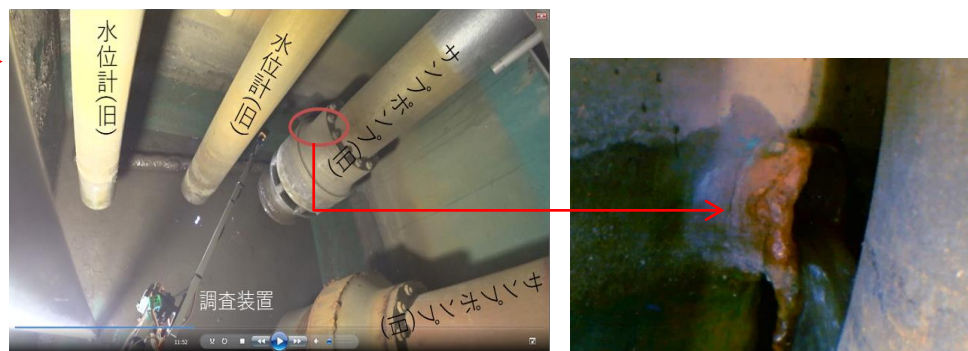
(1) ピット南東側壁に確認された配管からの流入状況

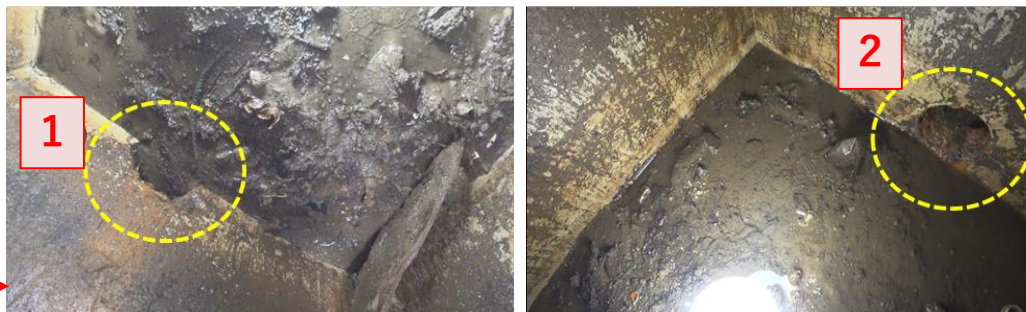
- これまでの調査状況から、ピットへの流入箇所として想定されるのは下記3か所。
 - ① 排気筒ドレン配管からのピットへの雨水の流入（排気筒に蓋設置済であるが、降雨が流入する可能性あり）
 - ② マンホール蓋からマンホール内部に雨水が流入し、ピットと接続する配管**1**を通じ流入
 - ③ マンホール内にピットと逆側に確認された穴**2**からマンホール内部に水が流入し、ピットと接続する配管**1**を通じ流入

(2) ピット近傍のマンホール内の状況
(黄枠はマンホール内で確認された穴)

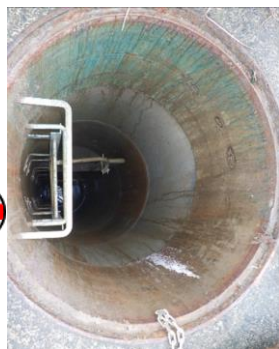
水面はマンホール上部から5m以上、下部にある (目測)

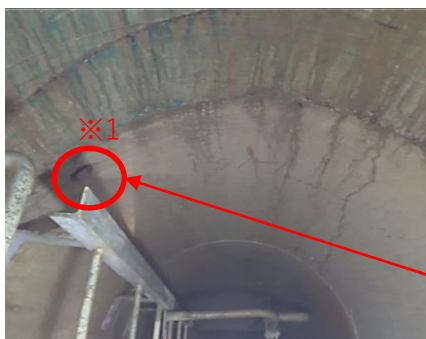
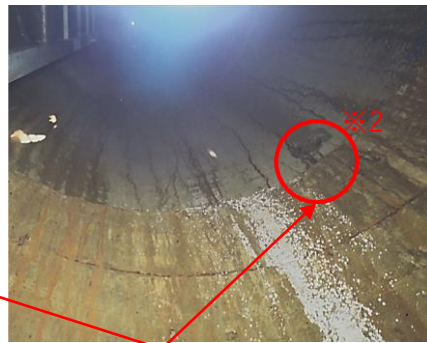
- 調査目的：サブドレンNo.15内部について、マンホールと繋がる開口部の有無調査
- 調査時期：2022年7月
- 調査方法：サブドレンNo.15のマンホール蓋を取り外し、カメラによりマンホール内部を撮影
- 調査結果：
 - 画像確認を行った結果、マンホール上部より約1m下に、開口部と思われる穴を確認。
 - ただし、確認された穴の方角は排気筒サンプ側マンホールとは異なる。
 - なお、ピット水面は低いことから、当該穴を通じて排気筒サンプ側へ流入する可能性は低いことを確認。

マンホール上部より約1m下に穴を確認

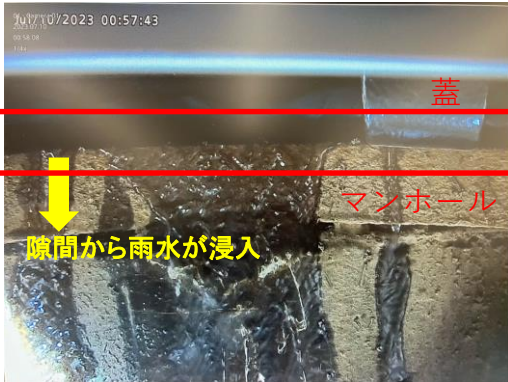
マンホール蓋の隙間から雨水が流入

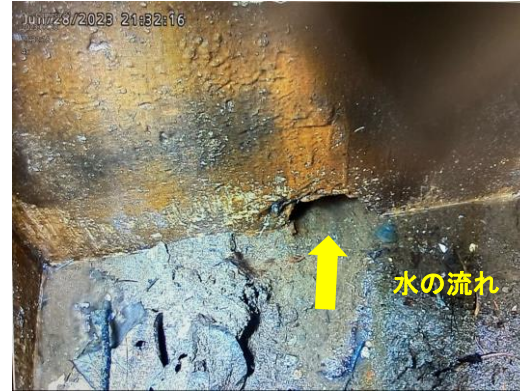
1 ピット側配管 (6/28撮影)

- 調査目的：マンホール内に排気筒サンプと逆側へ接続する穴を介した水の流入有無
- 調査時期：2023年6月～
- 調査方法：マンホール蓋にカメラを取り付け、内部の状況を撮影。
- 調査結果：
 - 降雨時にマンホール蓋の隙間から流入を確認。マンホール内に流入した雨水はピット側の配管 **1** へ流れており、南東側配管 **2** からの流入及び逆流はなし。

マンホールに滞留した雨水は、ピット側へ流れている。

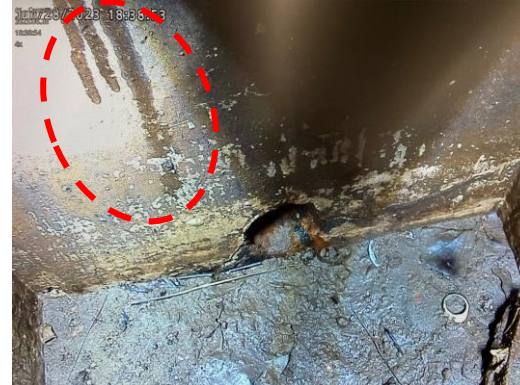
マンホール壁を伝って雨水が流入

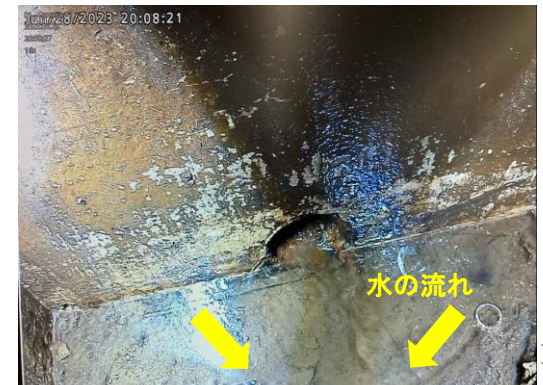
南東側配管からの流入および流出はなし
