1・3号機S/C水位低下の取組状況について

2024年12月16日

東京電力ホールディングス株式会社

1号機S/C水位低下の取組状況

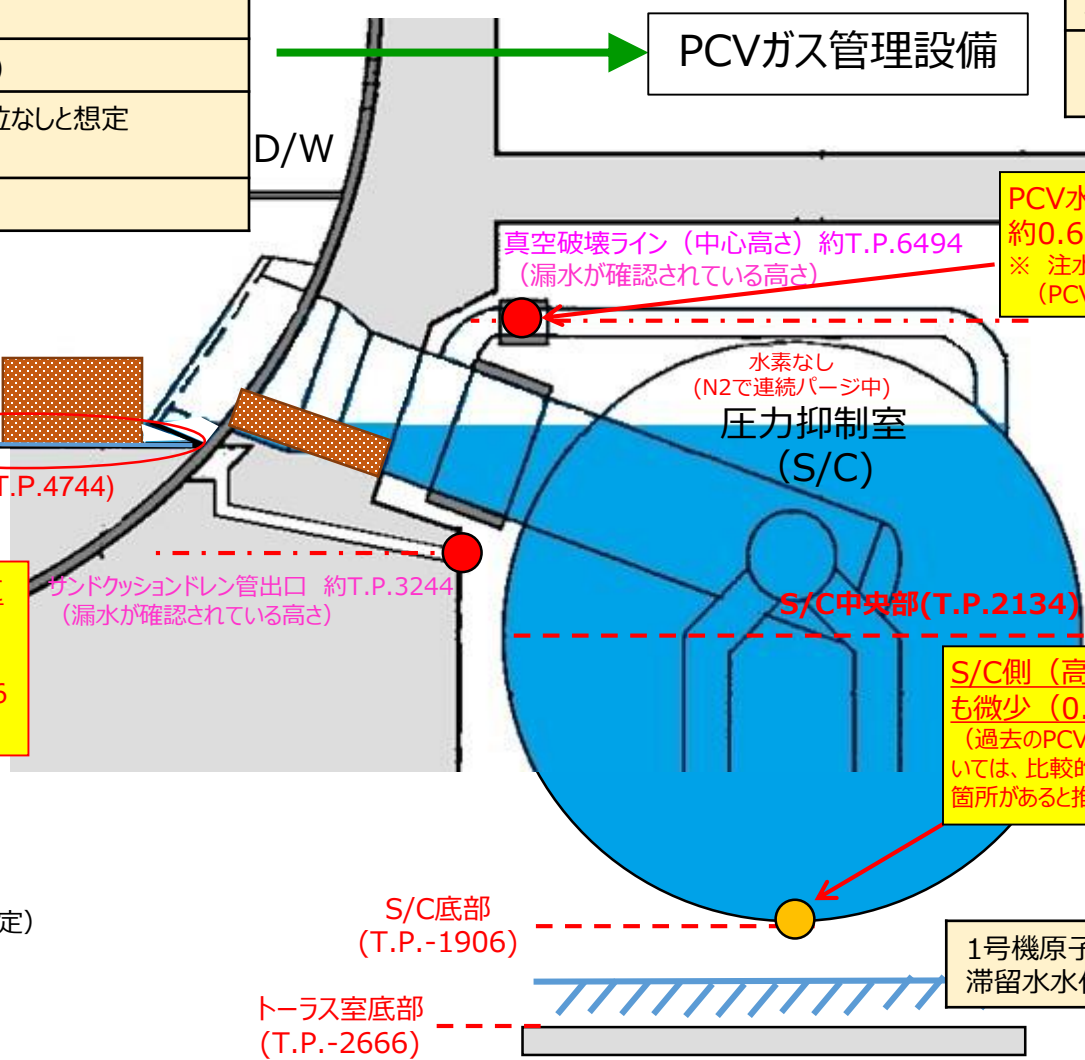
PCVからの漏洩の多くは、D/W側にある。
 (ホールドポイント③ (PCV水位: 約T.P.5200) において、漏洩量は約2.6 m³/h程度と評価)

PCV水位低下前の状態※において、約0.65m³/hと評価
 ※ 注水量: 約3.8m³/h (PCV水位: 約T.P.6600)

PCV水位 (S/C)	約T.P.4960
S/C温度	約25℃
S/C圧力	故障

S/C側 (高さは不明) は漏洩があったとしても微小 (0.02m³/h程度) と評価
 (過去のPCV水位のトレンドデータを用いた評価においては、比較的低い高さ (S/C底部付近等) に漏洩箇所があると推定していた)

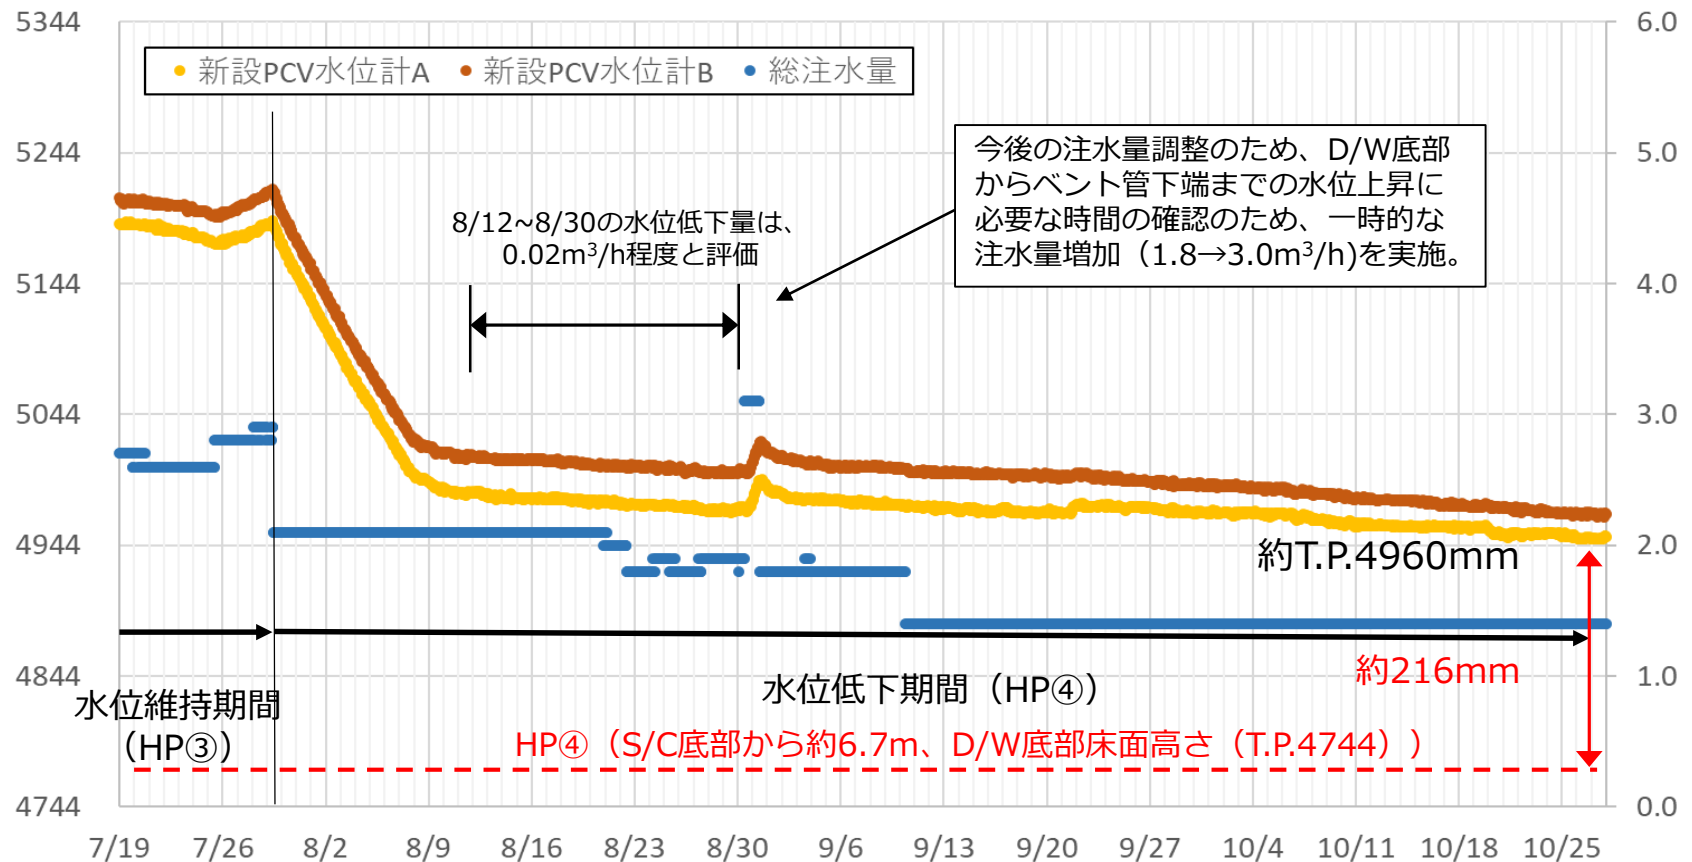
- ✓ 7/29より注水量を低減し、HP④に向けた水位低下を開始。
- ✓ 8/8頃より水位低下が緩やかになり始め、8/14頃以降水位がほぼ横ばいになった（約T.P.4970mm）。
- ✓ 8/22に原子炉注水流量の調整（約2.1→1.8m³/h）を行ったが、PCV水位の影響はみられなかった。
- ✓ 8/30にD/W底部からベント管下端まで、一旦水位を上昇(注水量増加)させ、その後、水位低下(注水量低減)を実施。
原子炉注水量の調整 8/30（約1.8→3.0m³/h）に増加、8/31（約3.0→1.8m³/h）、9/10（約1.8→1.4m³/h）に段階的に注水量を減少。

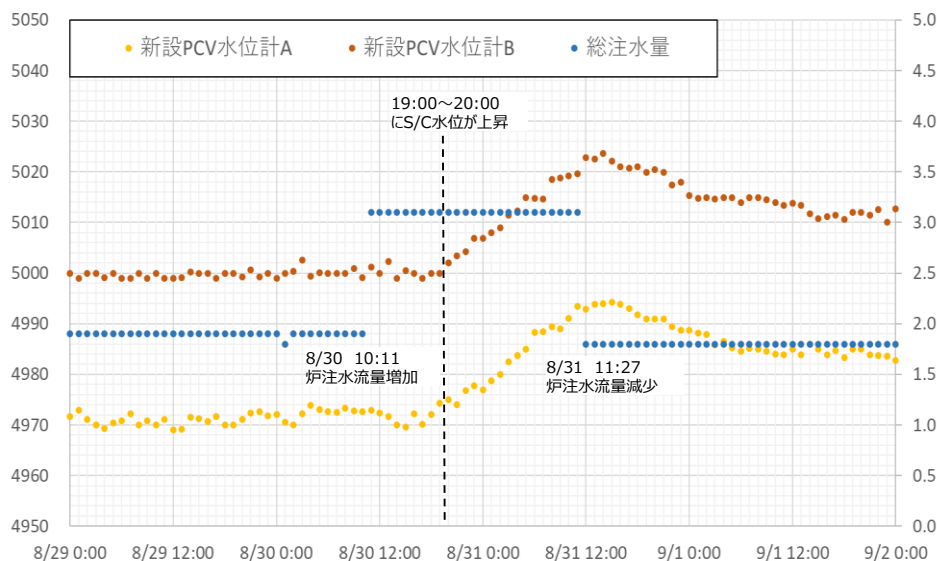
- ✓ 今回のPCV水位の挙動からPCVからの漏洩の多くは、D/W側にあり、S/C側は漏洩があるとしてもごく微小と想定されることから、D/W底部の水位はほぼなく、堆積物（燃料デブリ）は、かけ流し（ペDESTAL内）または、PCV床面に広がった水や湿潤環境（ペDESTAL外）で冷却されているものと推定。
- ✓ 今後のPCV水位調整における状況確認として、8/30~8/31の間、原子炉注水量の増加（約1.8→3.0m³/h）を行い、D/W底部からベント管下端までの蓄水に必要な時間を確認。
- ✓ ホールドポイント③では、約2.6m³/hで水位が安定していたこと、D/W底部の容積（D/W床面からベント管下端部まで）は約30m³（堆積物未考慮）であることから、D/W底部の水位は、3.0m³/hの注水であれば3~4日程度でベント管下端部まで到達すると評価されるが、実績としては、10時間程度（4m³程度）でS/C水位の上昇がみられた。
- ✓ この理由として、内部調査の結果から、D/W底部の大部分が堆積物で覆われている可能性のほか、ベント管下端部高さ付近に漏洩口がある等が考えられるが、特定は難しい。

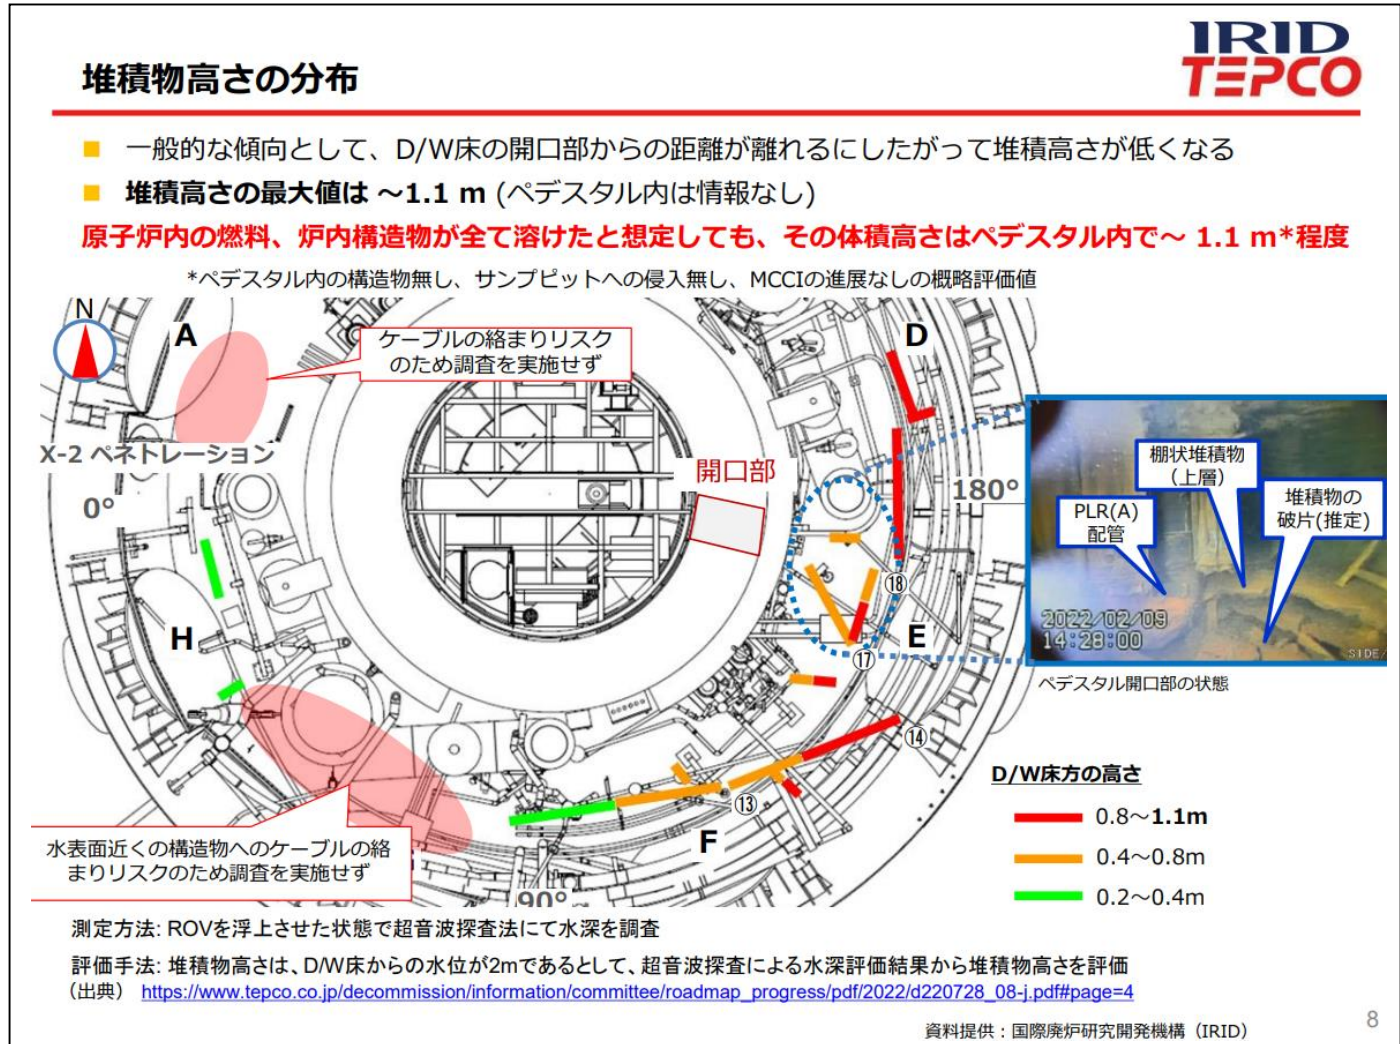
- ✓ 2022年のPCV内部調査におけるペDESTAL外への堆積物の調査結果を以下に示す。
- ✓ 調査できていない箇所があるが、ペDESTAL開口部から概ね160°程度までは、0.2m以上の堆積物があることが確認できている。
- ✓ よって、ペDESTAL外は、ベント管下端高さまでは概ね全域が堆積物で覆われている可能性がある。

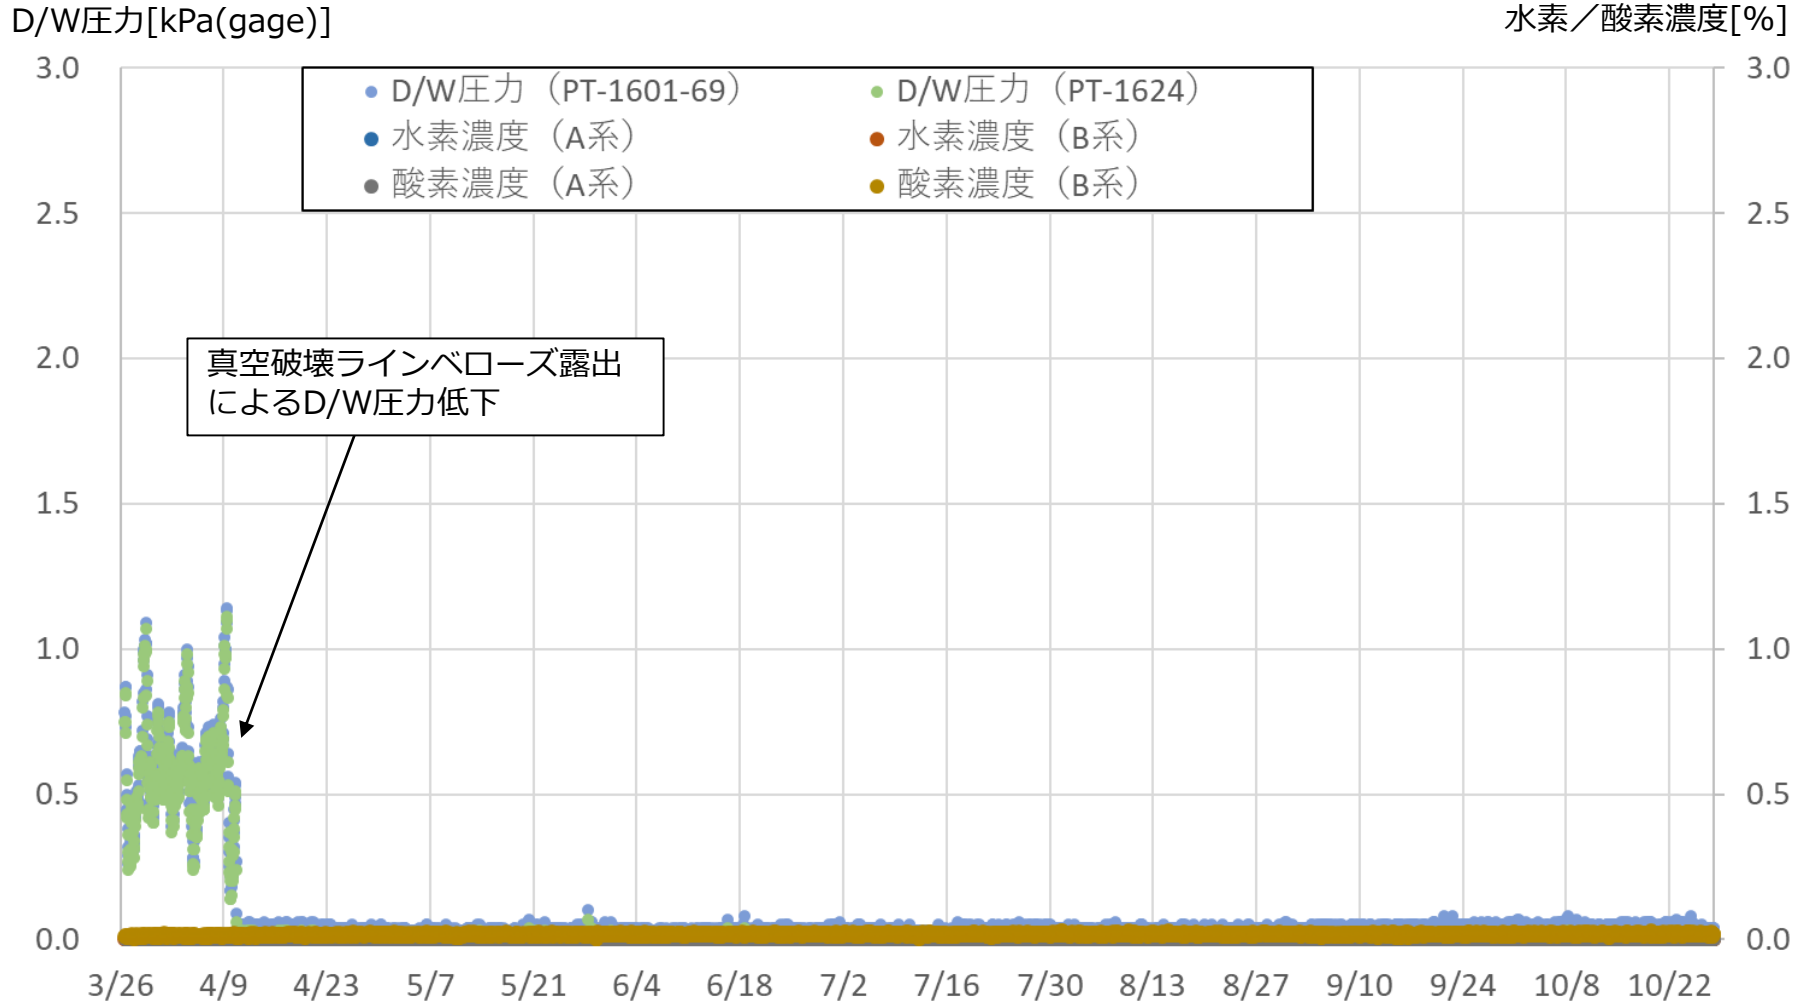
- ✓ 水素/酸素濃度の値に有意な変化なし。
- ✓ 真空破壊ラインベローズ露出以降、D/W圧力は0kPa付近にあり、酸素濃度の上昇が無いことから、現状D/Wへの大気の流れ無しと推定。

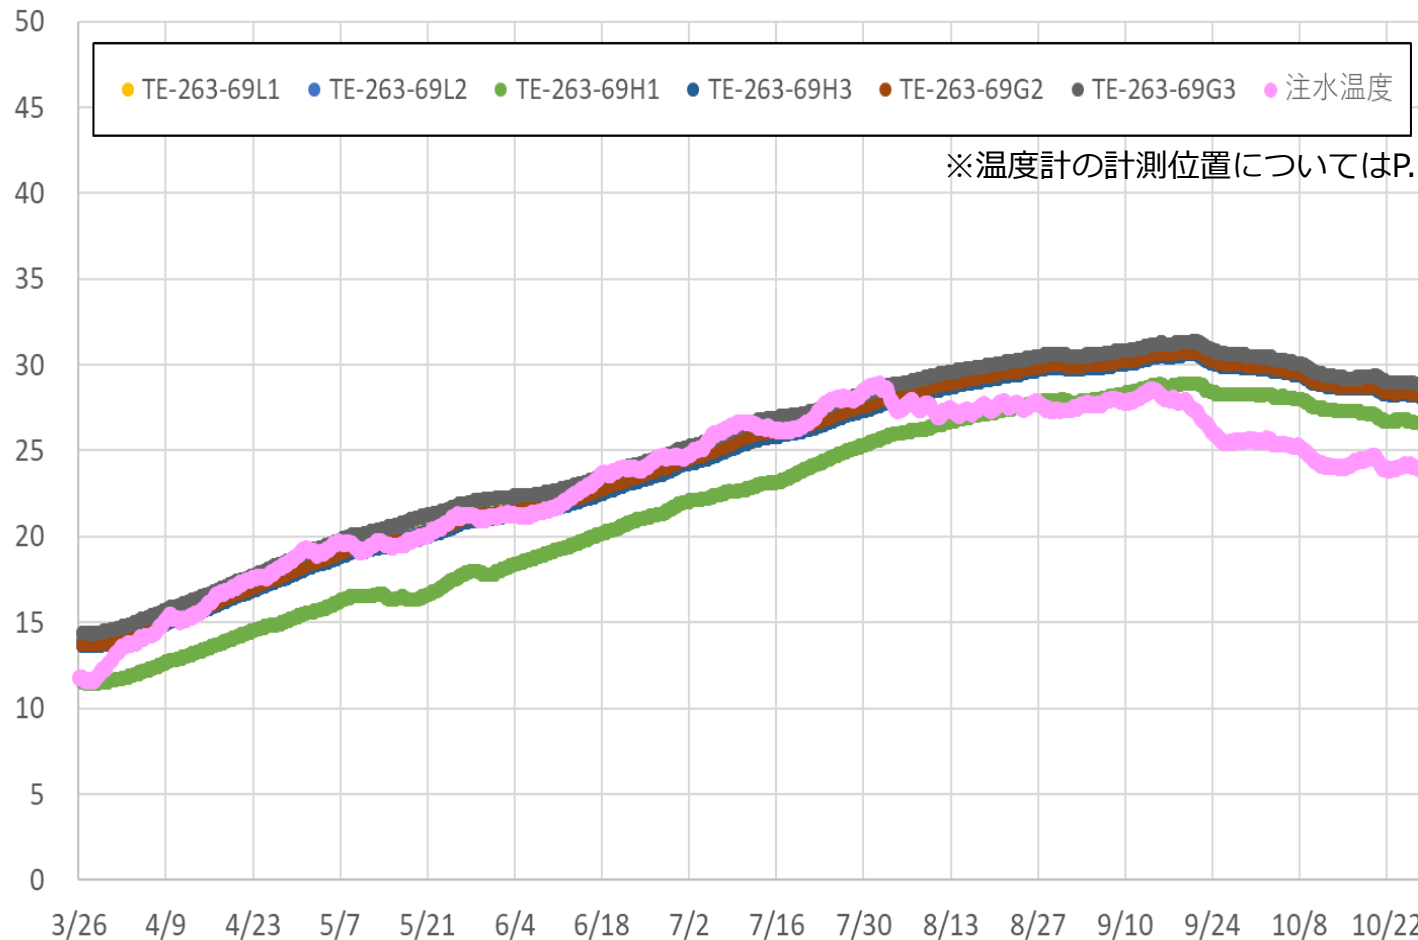
- ✓ 全体的にはグラフに示す期間を通じて、緩やかに上昇しているが、9月下旬よりわずかに低下傾向を示している。
- ✓ 堆積物の露出が進んだ影響ではなく、長期的なトレンドから、外気温の上昇に伴う注水温度の変動が原因と推定。

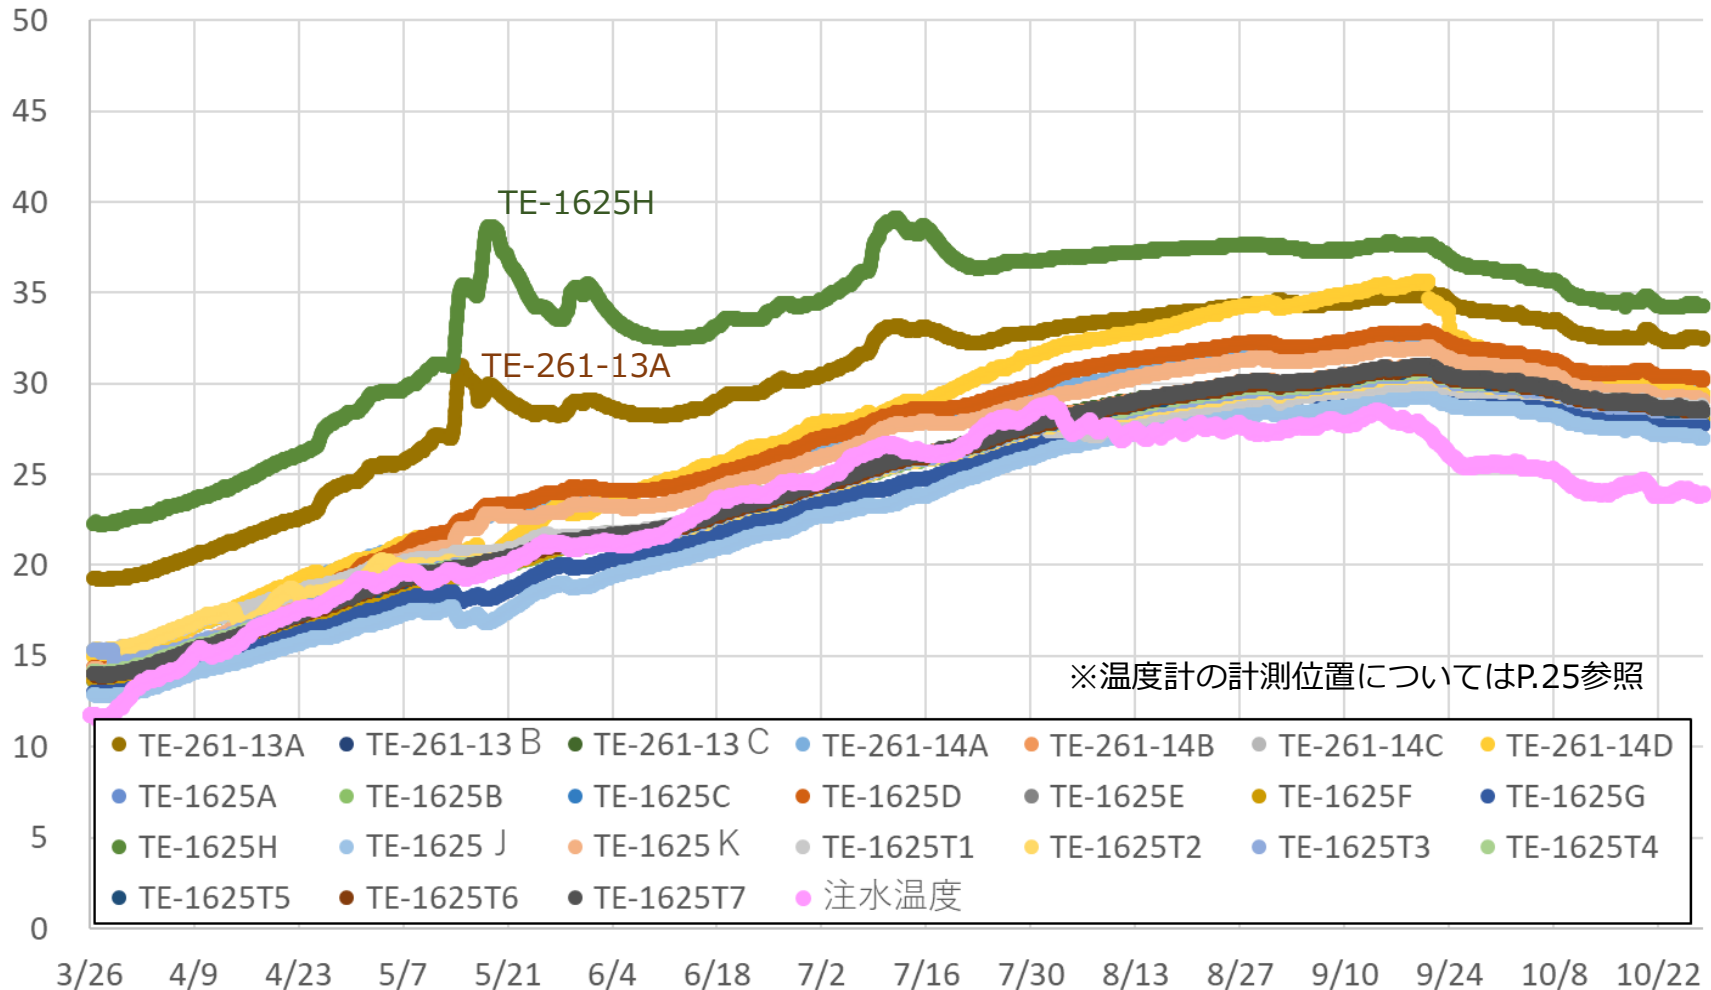
- ✓ 全体的にはグラフに示す期間を通じて、緩やかに上昇しているが、9月下旬よりわずかに低下傾向を示している。
- ✓ 堆積物の露出が進んだ影響ではなく、長期的なトレンドから、外気温の上昇に伴う注水温度の変動が原因と推定。

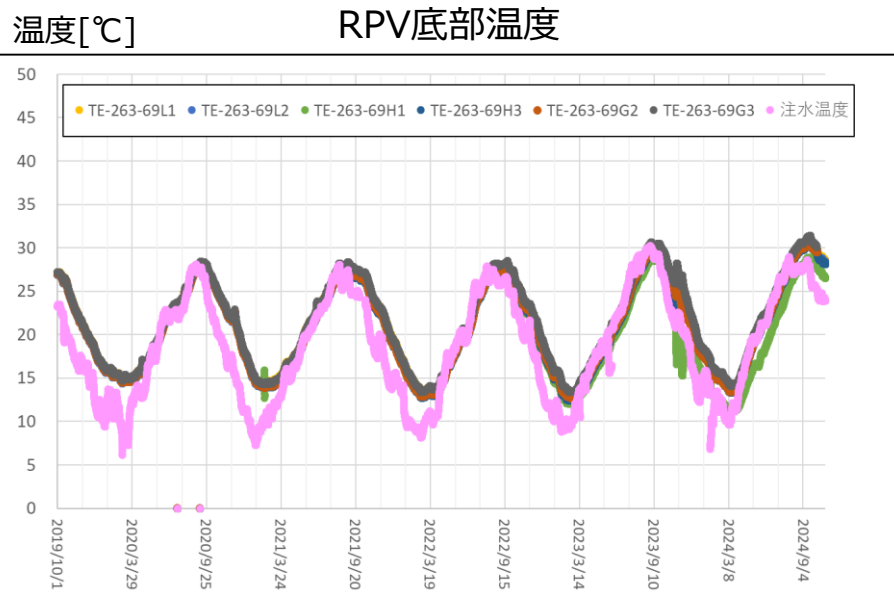
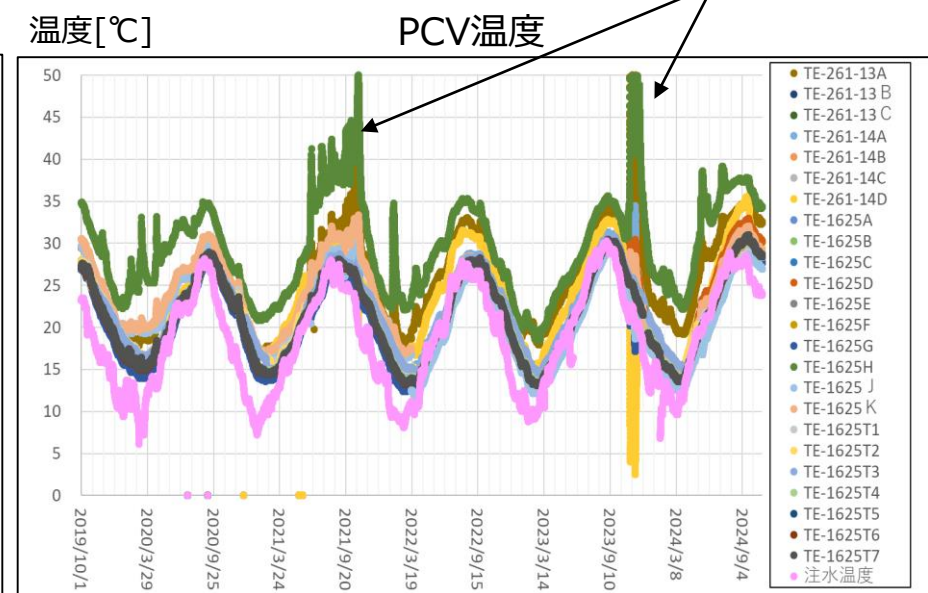
- ✓ 2019年10月以降のRPV底部とPCVの温度データを示す。
- ✓ 基本的には、注水温度と同程度で上昇、下降を示しており、いずれの年も概ね9月中旬頃をピークに温度が低下する傾向がみられている。
- ✓ PCV水位低下後もこの傾向に大きな影響はなく、注水温度に対するRPV底部/PCV温度の差は大きな変化がないことから、長期的な温度の傾向からも、PCV水位低下による全体的な冷却状態への影響は、見られていないものとする。

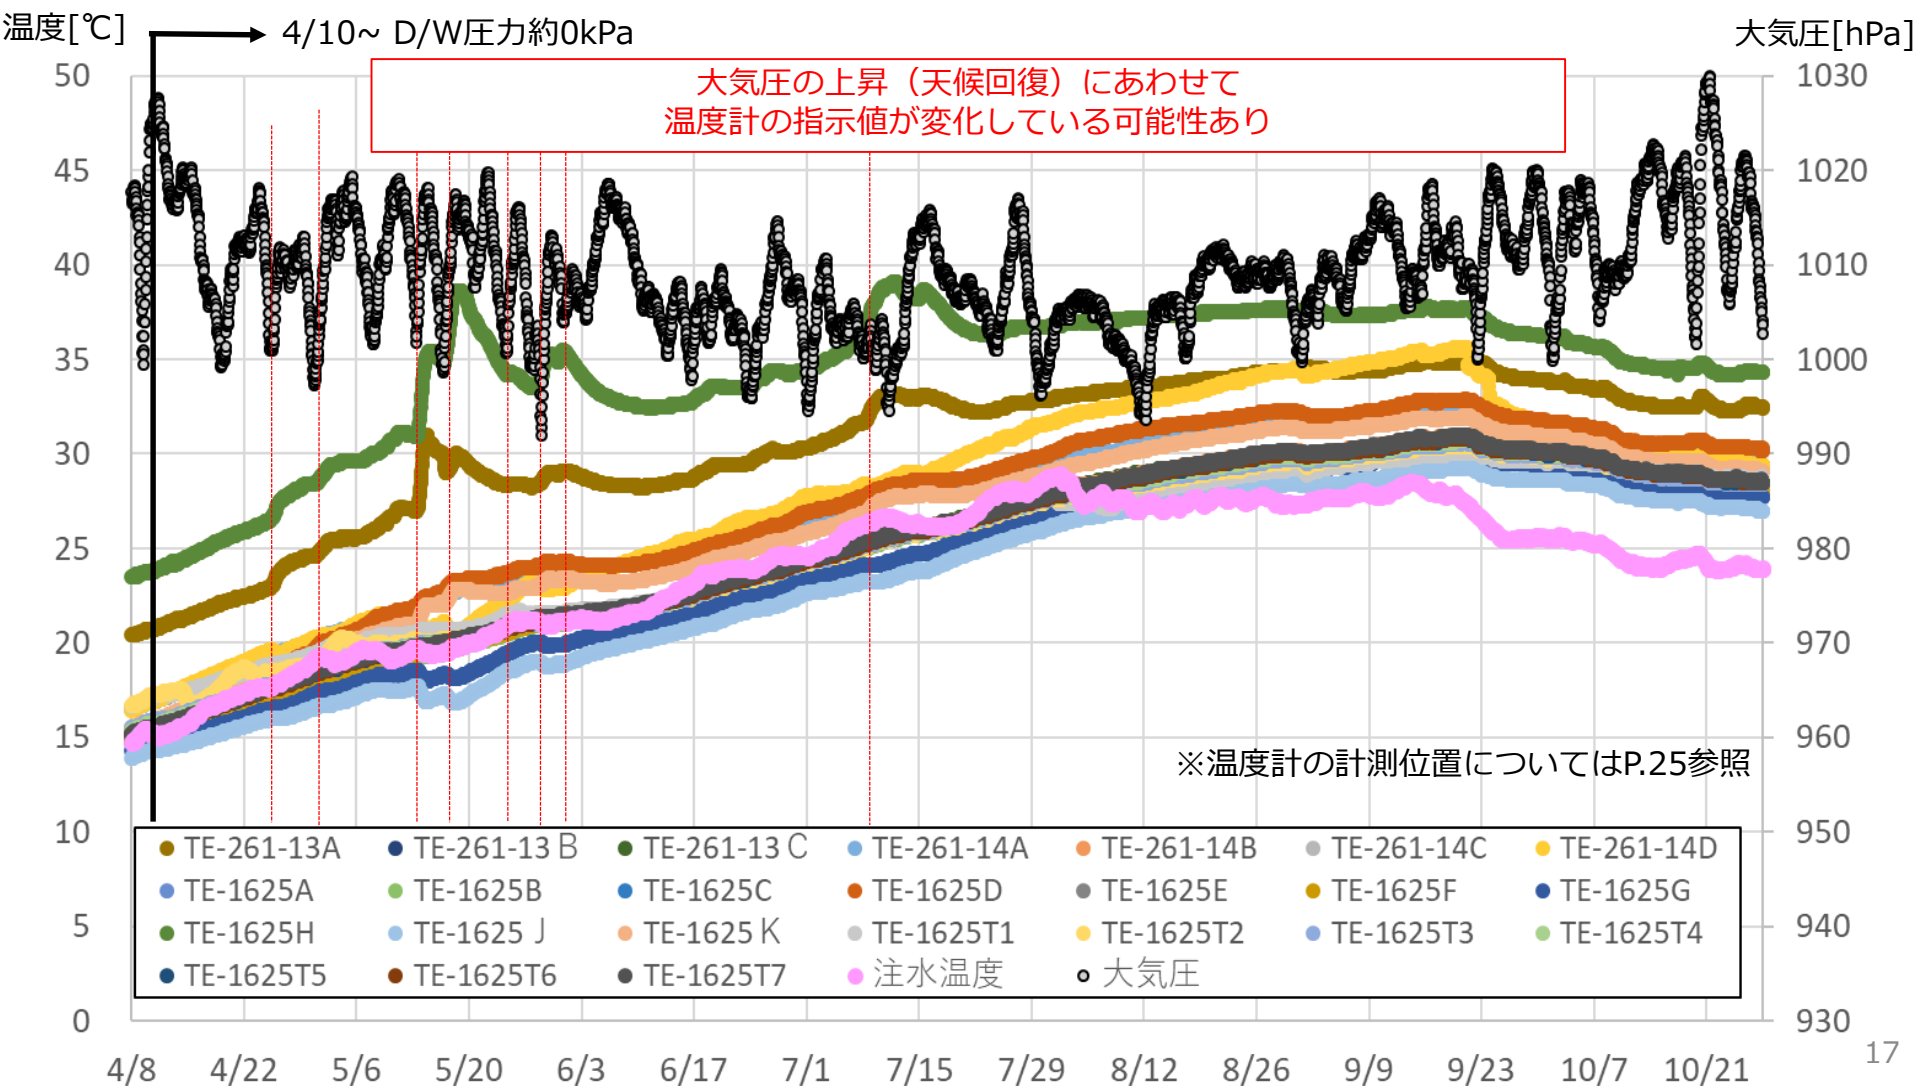
- ✓ 当該温度計の指示値の変化は、D/Wと真空破壊ライン損傷部が連通 (D/W圧力低下) して以降観測され始めており、直接的な原因の特定に至っていないが、大気圧変化と関係している可能性を確認。
- ✓ 指示値の変化が実際の温度変化を表しているか含め、指示値変化の要因について検討中。

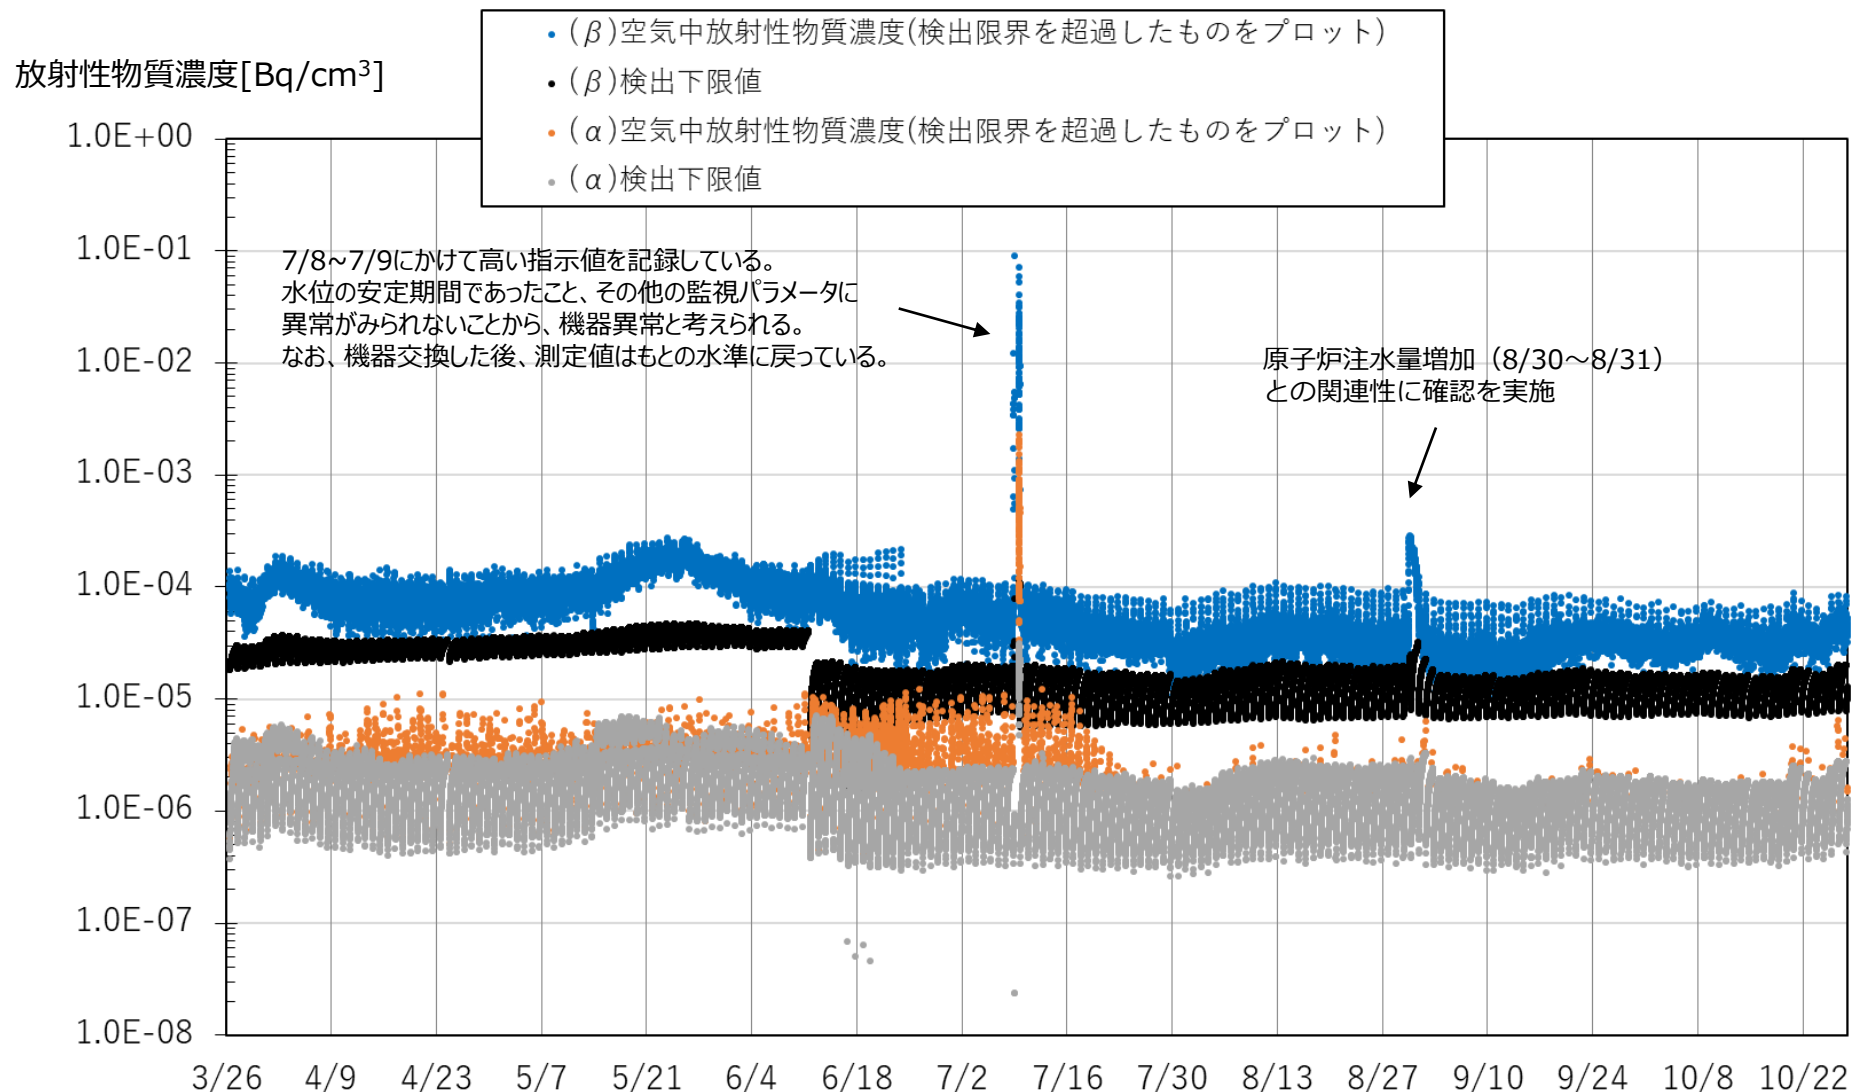
✓ 8/30~8/31に濃度の上昇がみられた。

過去の実績（5/25前後）と比較して同程度であるが、詳細確認を実施（次項）。

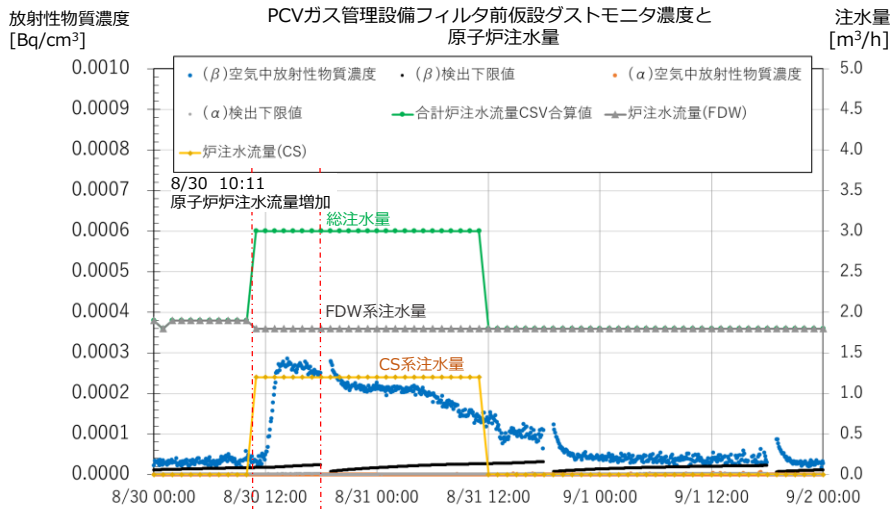
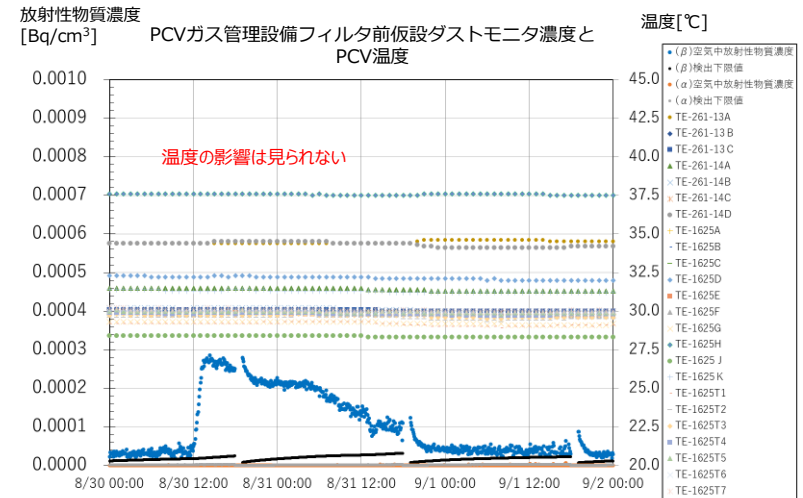
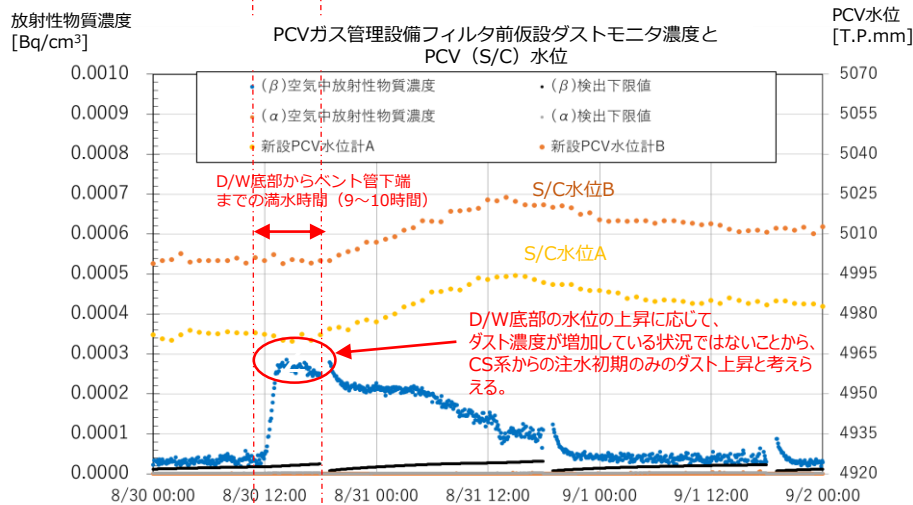
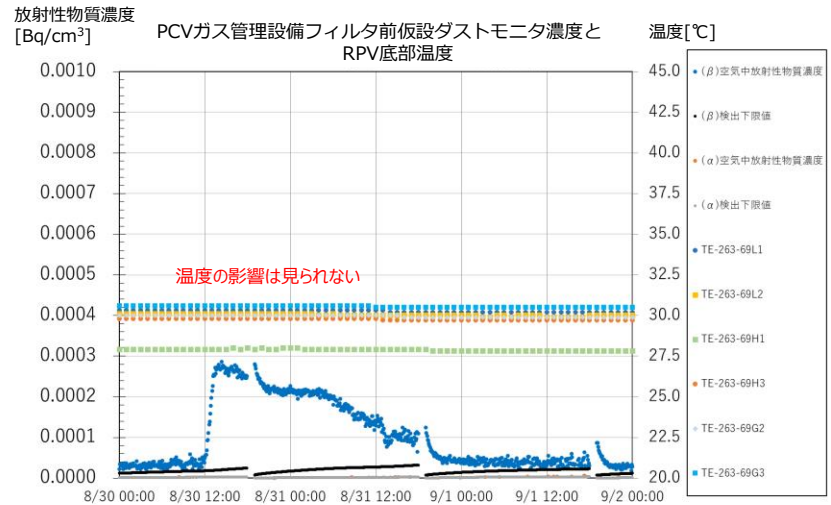
- ✓ 原子炉注水量増加は、CS系からの追加注水（約1.2m³/h）を実施。原子炉注水量増加直後よりダスト濃度の上昇がみられ、1～2時間程度で上昇後、緩やかに低下している。
- ✓ D/W底部からベント管下端までは、注水増加後9～10時間程度で満水（S/C水位の上昇により判断）になっているが、その間のダスト濃度の継続した上昇は見られない。
- ✓ よって、CS系注水開始初期に注水の流の変化により、一時的にダスト濃度が上昇したものと推定。

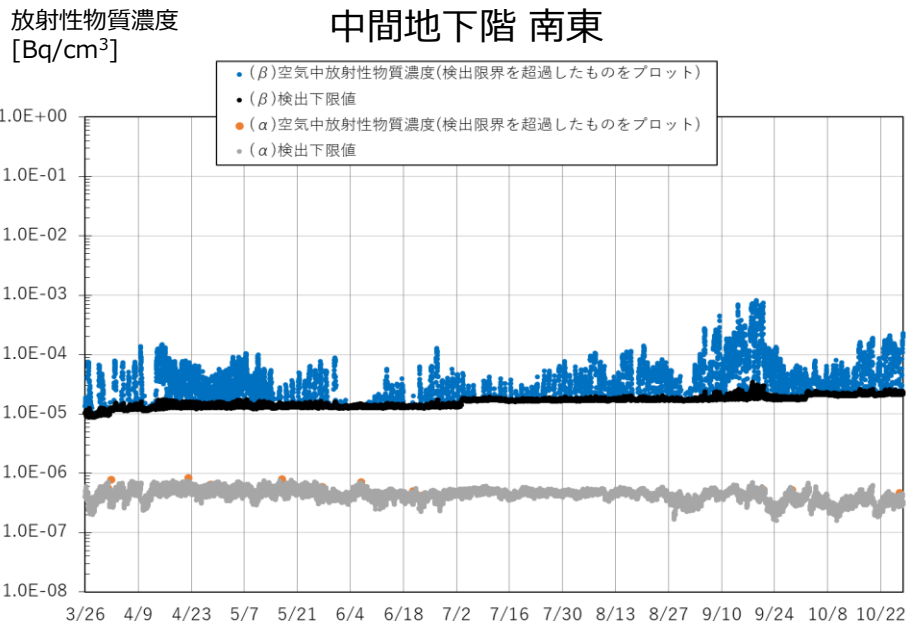
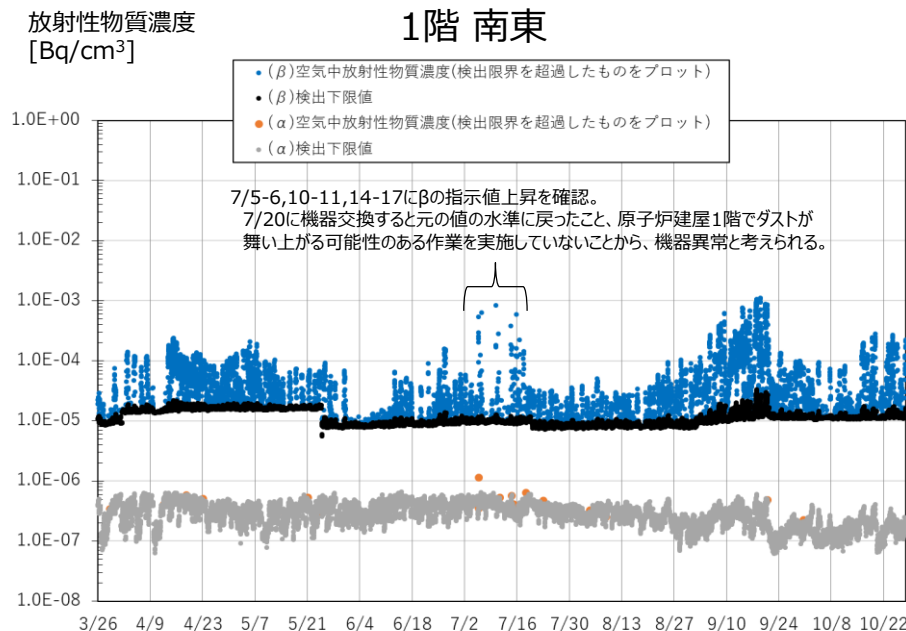
- ✓ PCV水位低下開始 (3/26) 以降の推移を示す。9月上旬から下旬の指示値は、中間地下階南東および1階南東共に、その他の期間と比較して若干高い状況がみられた。
- ✓ 8月中旬以降のPCV水位は約T.P.4970mm付近で変化なく、PCVガス管理設備フィルタ前仮設ダストモニタ濃度等の上昇は見られないことから、その他の要因について確認を実施した結果、滞留水移送に関連しているダスト濃度が上昇していることを確認※している。
- ✓ 1号機周辺の構内連続ダストモニタには、有意な変動は見られていない。

- ✓ 1号機の滞留水移送設備は、通常、循環運転時を行っており、滞留水水位が高くなった場合に、弁の切り替えによりPMBへ移送を行っているが、循環運転時にダスト濃度が上昇し、PMBへの移送時に低下する傾向がみられている。
- ✓ 9月上旬の滞留水移送ポンプの切り替え後、ポンプの性能差により、PMBへの移送時間が短くなり、循環運転時間が長くなっていることから、全体としてダスト濃度のレベルが上昇しているものと推定。
- ✓ なお、9月下旬にポンプの切り替えを実施した結果、ダスト濃度は元のレベルに低下していることを確認している。

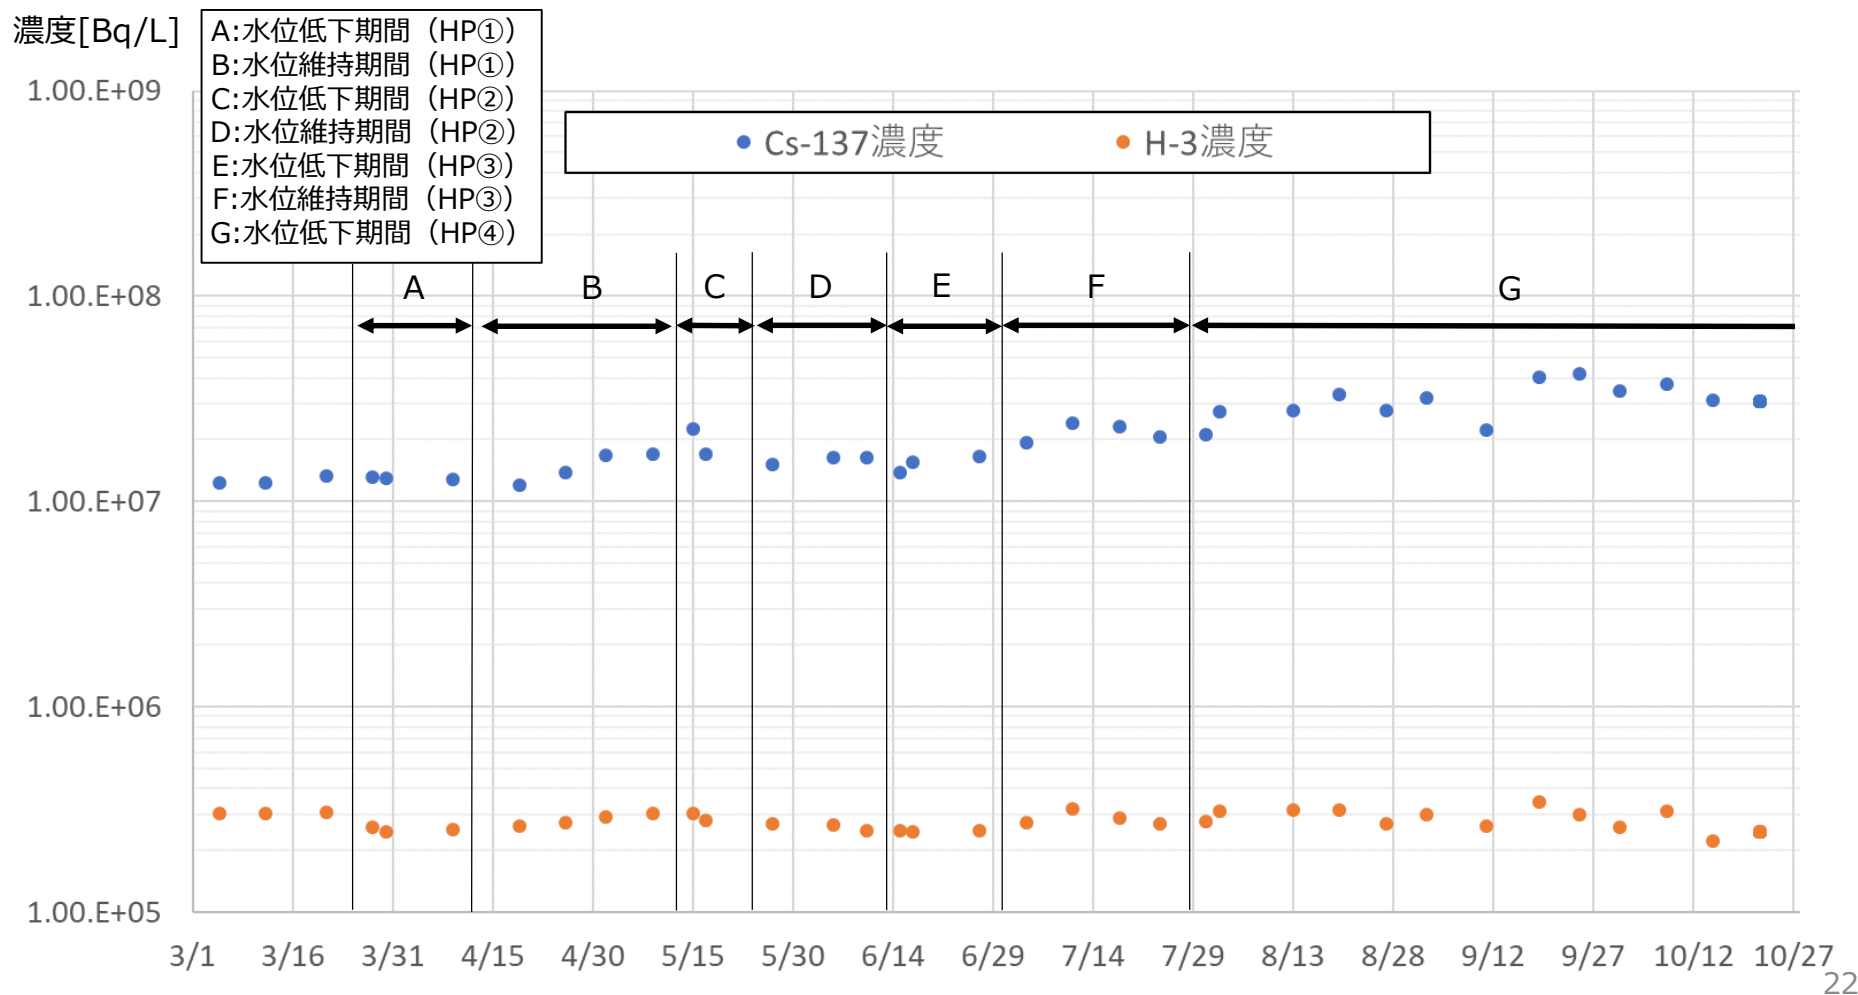
- ✓ 建屋滞留水処理設備への影響を確認するため、1号機原子炉建屋滞留水の分析を実施。
- ✓ Cs-137、H-3濃度の変化はおよそこれまでの変動範囲内にある。Cs-137濃度は至近ではやや上昇傾向にあるが、過去の変動の範囲内である。
- ✓ 原子炉注水量を約1.4m³/hにして以降、濃度は安定していることから、水処理への影響はない。今後は日常の中で、確認を行っていく。

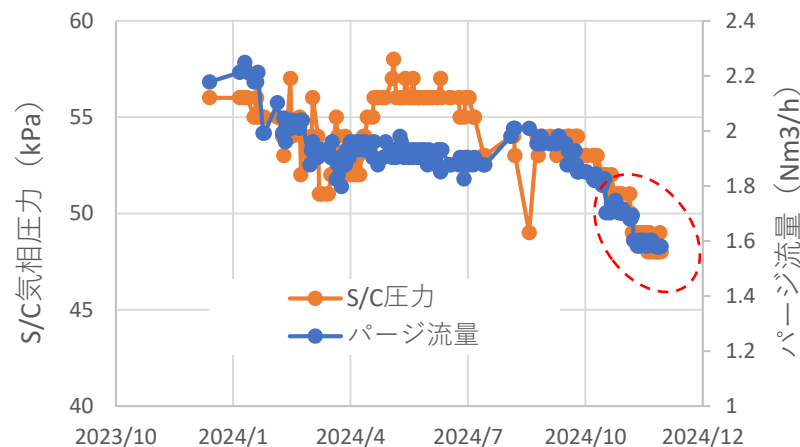
S/C気相圧力とパーズ流量

- S/C滞留ガスの推定総量(約1600Nm³)のうち2024年11月末時点で約627Nm³のパーズが完了し、現行パーズ量(約30Nm³/週)を継続すると、2025年度上期中に(頂部残留ガスを除き)パーズ完了の見込み。
- 至近の課題として、単位時間あたりのパーズ流量低下を確認しており、原因はS/C気相圧(≒D/W水位とS/C水位の差)の減少と推定。対策としてダイヤフラム式ポンプ(金属接触による火花が生じない仕様)を用いたパーズ設備による流量増加を計画しており、D/W水素濃度管理値の見直しと併せてパーズ期間の短縮を図っていく。
- PCV(S/C)水位低下は、S/C滞留ガスのパーズ完了後に実施する予定であるため、2025年度下期以降になると考えているが、S/C頂部に残留するガスの対応方法も検討中であり、今後もPCV水位低下時期の検討を継続していく。
