2号機SFPスキマサージタンク水位低下の 原因・対策及び今後の対応について

2024年12月16日

東京電力ホールディングス株式会社

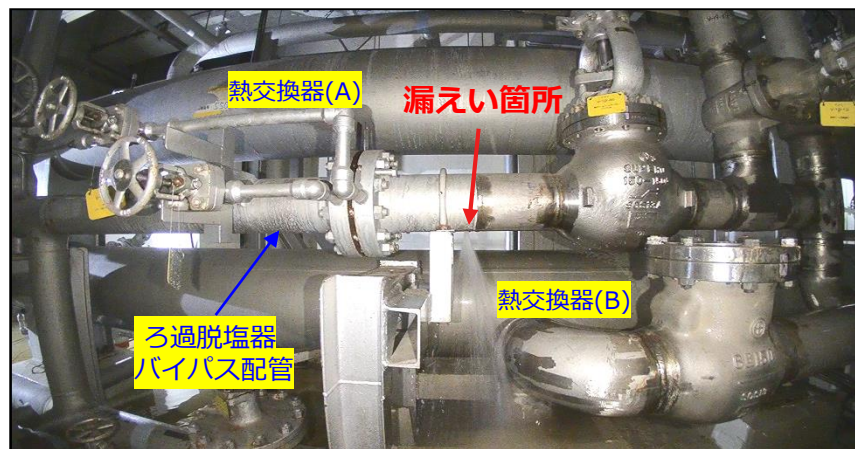
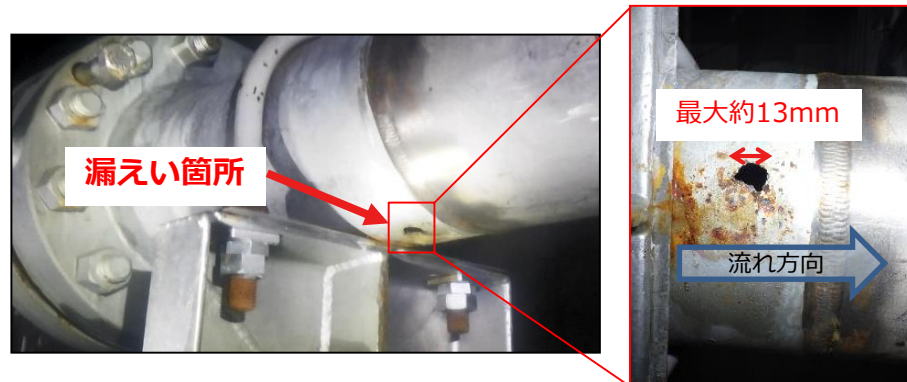
漏えい箇所（FPC熱交換器室）

- FPC熱交換器から直接SFPに戻るライン（ろ過脱塩器バイパス配管※）の1箇所から漏えいが確認された。

漏えい箇所の配管仕様
配管材質	圧力配管用炭素鋼鋼管 (STPG370)
配管口径	150A
配管板厚 (公称)	7.1mm

漏えい箇所の状況
漏えい穴の寸法	最大約13mm
漏えい穴の位置	配管下部（真下から周方向に約10mm横） 溶接線端部から軸方向に約18mm
配管内部	配管内に堆積物を確認
配管構成	<ul style="list-style-type: none"> 溶接線から電動弁側の材質は配管用ステンレス鋼鋼管（SUS304TP）であり、炭素鋼鋼（STPG370）とステンレス鋼の異材継手 熱交換機側には流量調整オリフィスが設置されている

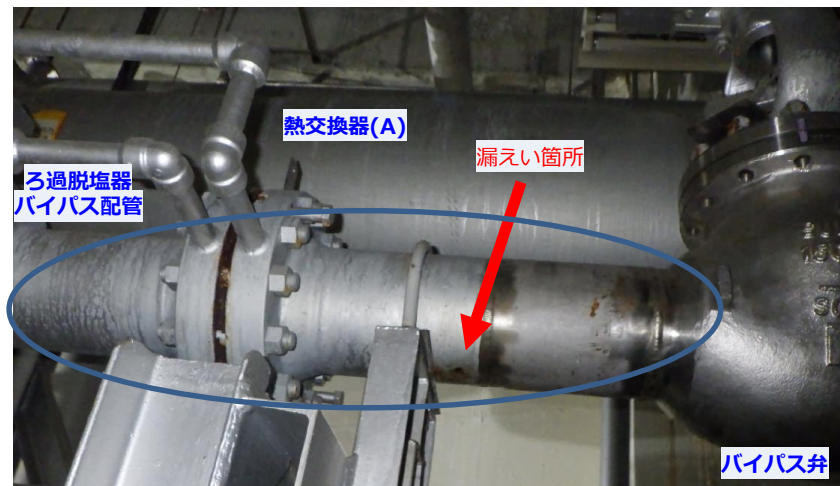
漏えい箇所周辺

- ✓ ドローンによるカメラ確認および人による直接目視にて、配管外表面を確認。
- ✓ 漏えい箇所が確認された穴周辺には、錆と思われる変色が確認されたが、同ラインの配管外表面に有意な腐食は確認されなかった。

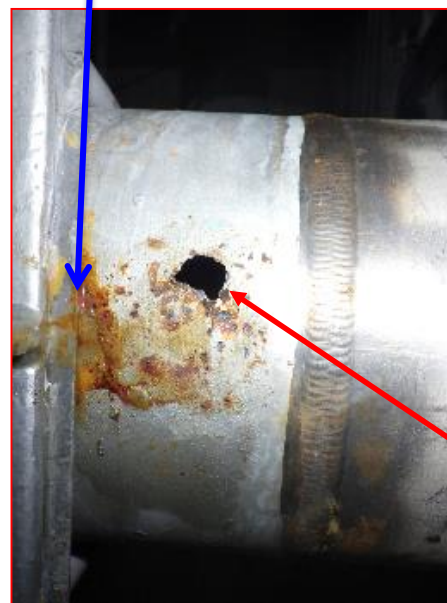
漏えい箇所

- ✓ 漏えい箇所の周辺について、配管外表面の付着物を採取し、SEM-EDX分析（元素分析）を実施。
- ✓ 分析の結果、塩化物が0.6%検出された。
- ✓ 漏えい箇所から系統水が漏えいしたことにより、配管外表面に塩化物が付着したものと推定。

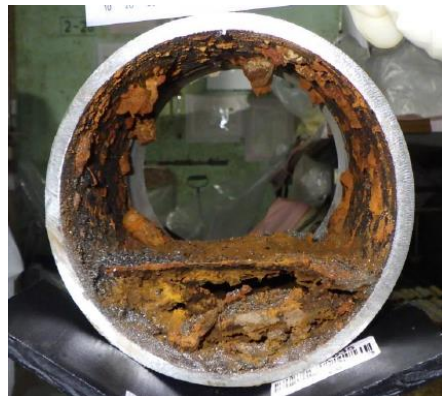
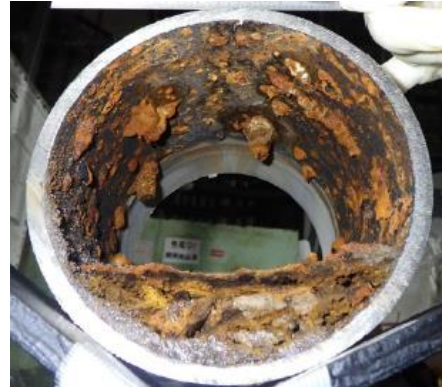
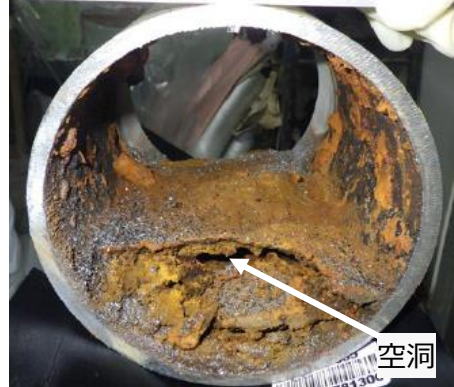
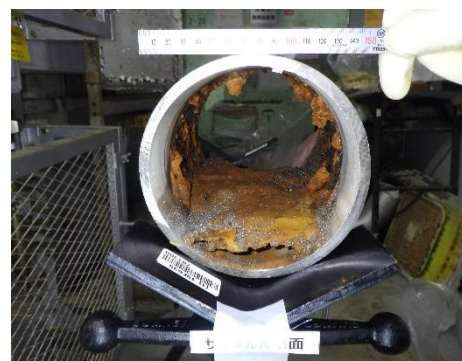
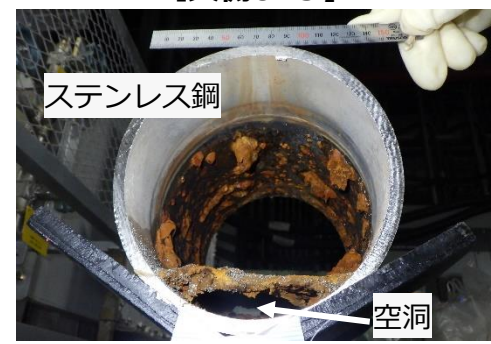
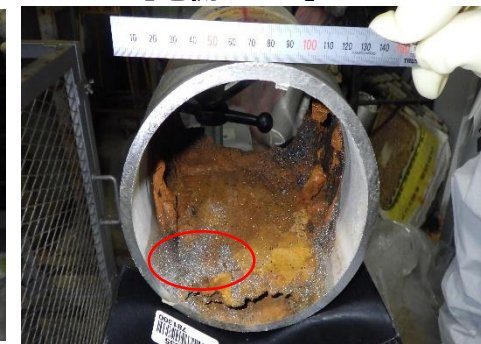
【サンプルA b断面】

【確認結果】
炭素鋼の内表面全周にわたり、赤茶色の付着物が観察され、天側には塊状の付着物が一部認められた。地側にはブリッジ状に堆積物が存在し、その下部には空洞が認められた。ステンレス鋼管側の地側に堆積物が存在し、その下部には空洞が認められたが、天側・側面に堆積物は観察されなかった。

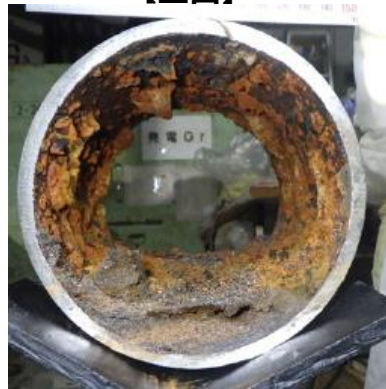
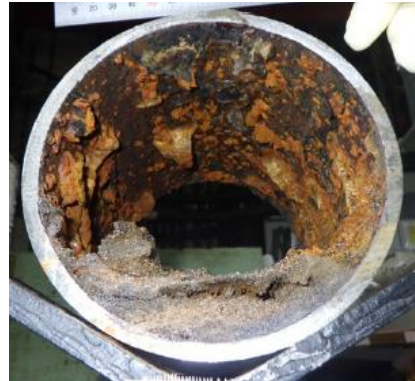
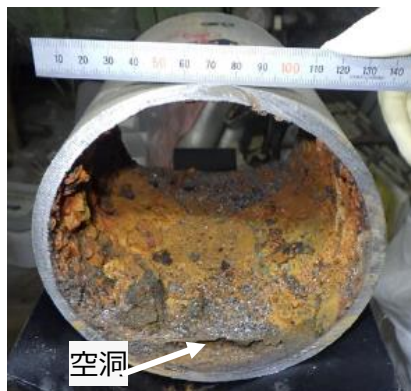
【サンプルC f断面】

内表面全周にわたり、赤茶色の付着物が観察され、天側には塊状の付着物が一部認められた。地側にはブリッジ状に堆積物が存在し、その下部には土状(灰色)の堆積物があり、空洞も認められた。

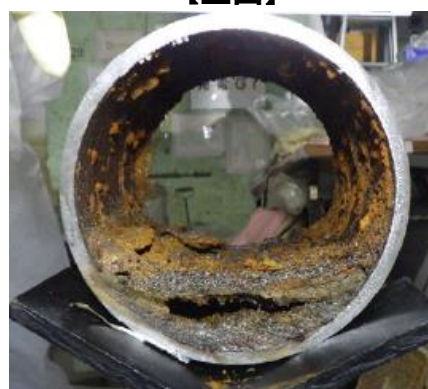
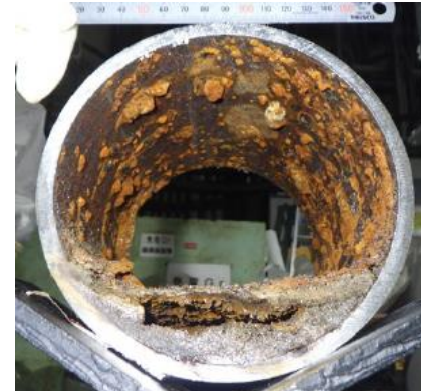
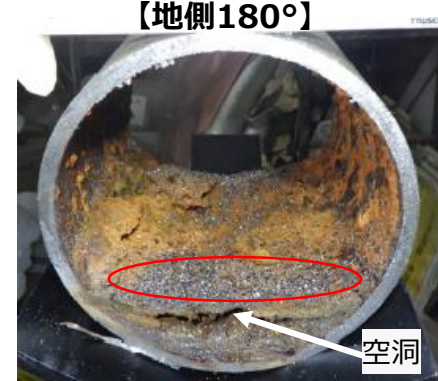
【サンプルB断面】

内表面全周にわたり、赤茶色の付着物が観察され、天側には塊状の付着物が一部認められた。地側にはブリッジ状に堆積物が存在し、その下部には土状(灰色)の堆積物があり、空洞も認められた。

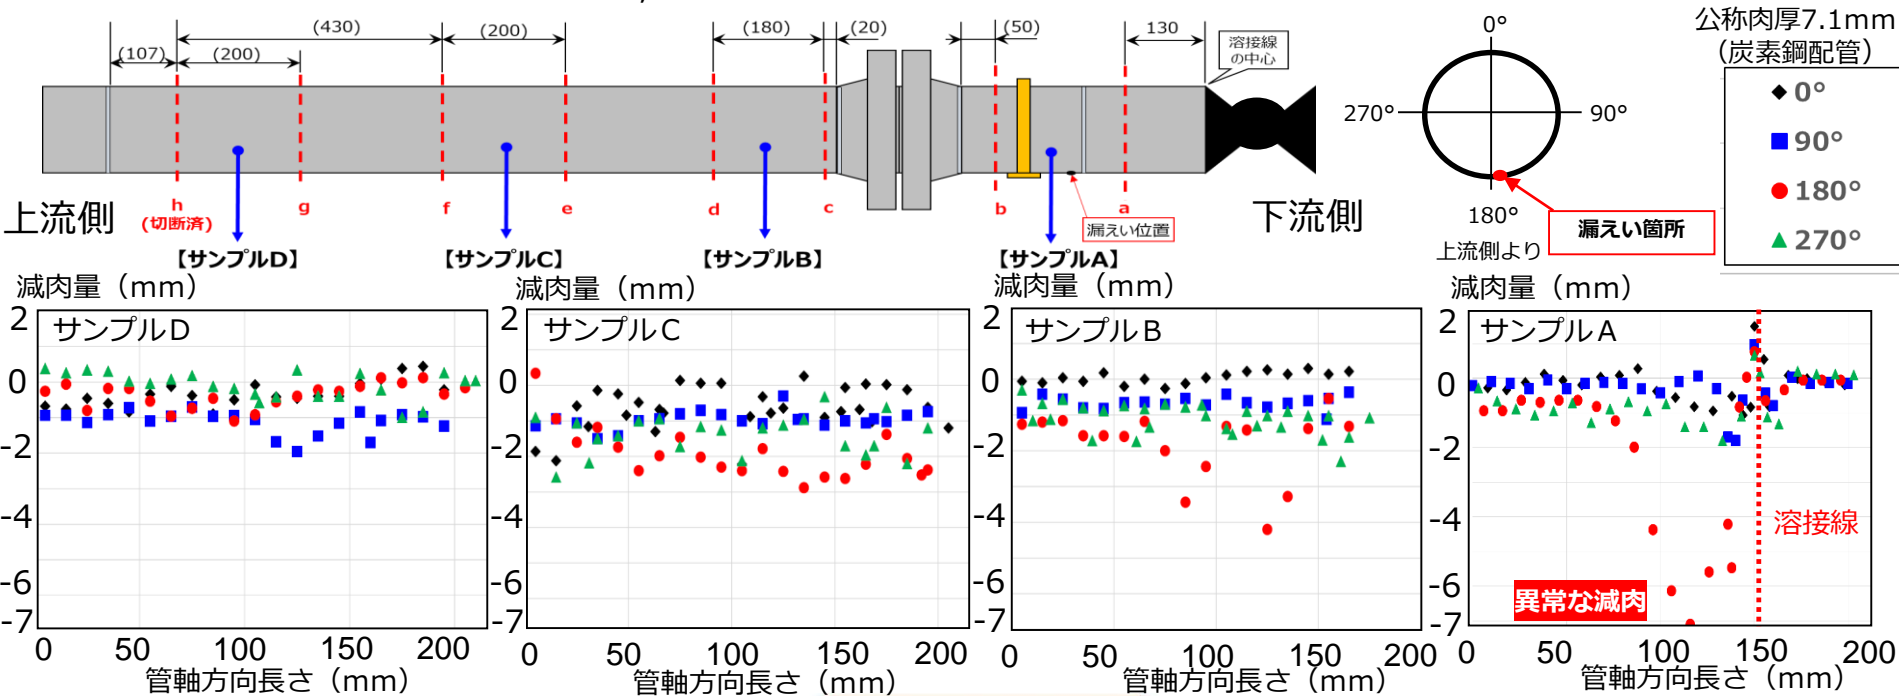
- ✓ サンプルA：天側0°と90°の減肉は軽微であるが、その他は減肉が観られる。地側180°の減肉量が相対的に大きく、溶接線から約100 mmまでの範囲の炭素鋼側で異常に大きな減肉が観られた。
- ✓ サンプルB：天側0°の減肉は軽微であるが、その他は減肉が観られ、地側180°の減肉量が相対的に大きく、やや不均一になっている。
- ✓ サンプルC：天側0°の減肉は軽微であるが、その他は減肉が観られ、地側180°の減肉量が相対的に大きい。
- ✓ サンプルD：全周に渡り減肉がみられ、方位ごとの不均一が少ない。

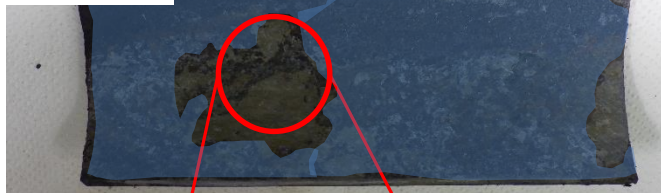
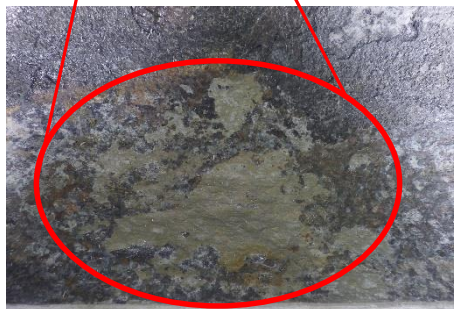
【サンプルD】 180°~270°

- ✓ 堆積物除去後に配管内表面の観察を実施。
- ✓ サンプルA, B, Dの配管内面は、全面的に腐食を確認。
 - 【サンプルA】 180°側の、溶接線から約100 mmまでの範囲で異常に大きな減肉を確認。
 - 【サンプルB】 180°側で一様に減肉しているが、局所的に深い部分も確認。
 - 【サンプルD】 全面腐食していることを確認。

全面腐食

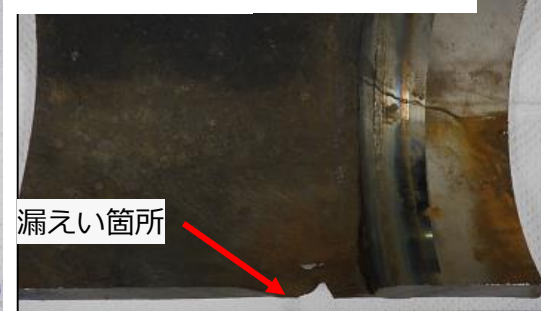
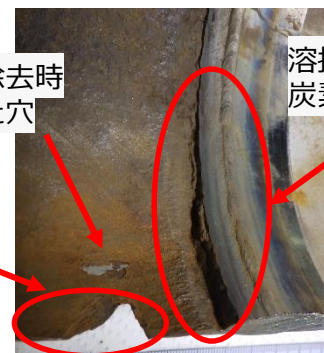
【サンプルA】 180°~270°

漏えい箇所

堆積物除去時に空いた穴

溶接部端部の炭素鋼が減肉

- ①漏えい部を含む**当該配管（系統水が滞留）の内面全域で腐食**を確認。
- ②配管内の地側に多量の堆積物があり、分析で鉄酸化物（鉄さび）と推定
- ③配管内**堆積物から不純物成分を検出**（ Cl^- 、 SO_4^{2-} 、 NO_3^- 、 Na^+ 、 Mg^{2+} 、 Ca^{2+} など）
- ④漏えい箇所は、炭素鋼とステンレス鋼の異材溶接継手近傍の炭素鋼側。**溶接線から約100 mm程度の範囲が異常に深く減肉し**、一部で貫通していた。震災後の平均腐食速度は0.5 mm/y以上。

以上から、本漏えい事象は、震災後の海水等注入による不純物を含む循環冷却水が当該配管系統に滞留し、SUSとの異材継手部近傍の炭素鋼配管でガルバニック腐食を生じたことによると推定

- ✓ 漏えいが確認された配管の撤去・閉止処置を実施済。
- ✓ 代替冷却ライン（FPCポンプ／熱交換器バイパスライン）の構築を実施済。
- ✓ 類似箇所（異材継手）で、外表面に腐食生成物の付着が3箇所確認され補修を実施済。
- ✓ 代替冷却ラインの運転圧での漏えい確認を行い、異常のないことを確認した。

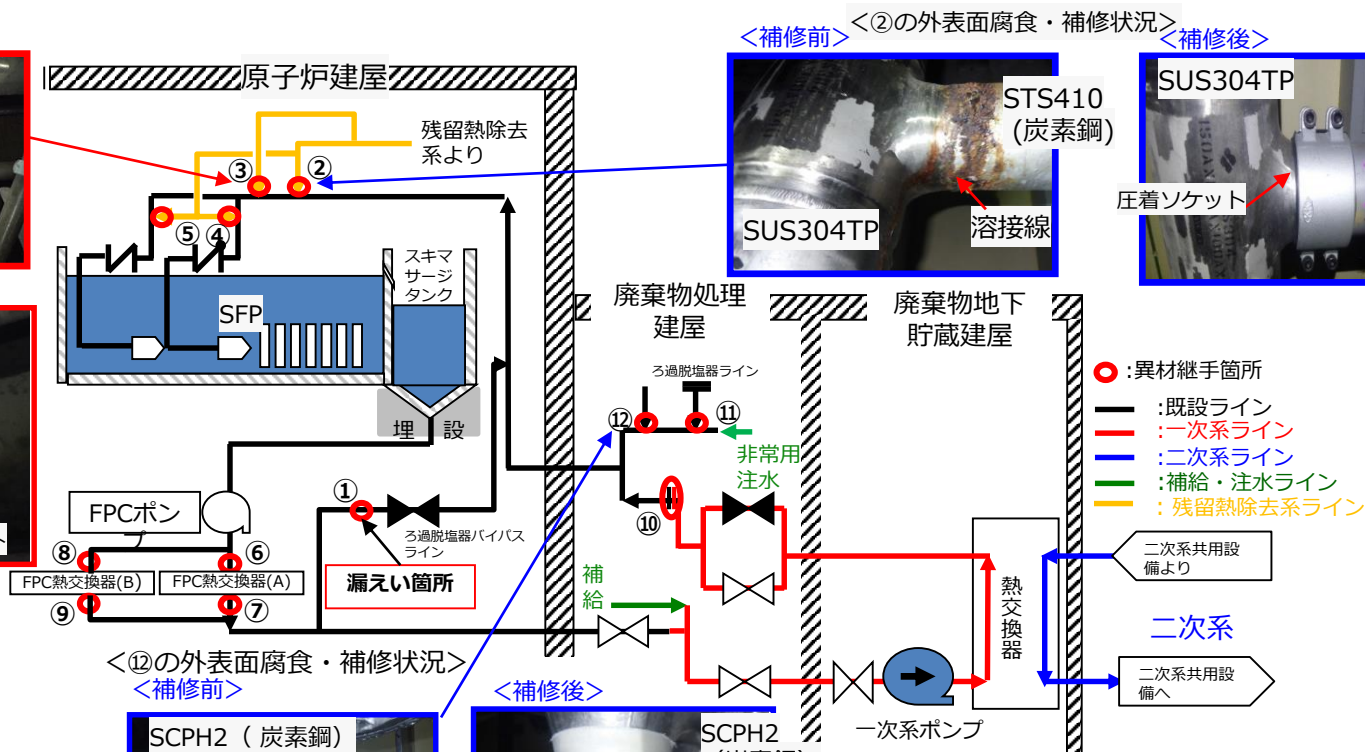
- ✓ 漏えいが確認された配管の類似箇所(異材継手)は、今回の漏えい箇所を含め12継手を確認。
- ✓ ②,③,⑫の継手は、外表面に腐食生成物の付着が確認されたため、補修を実施済。
- ✓ ④,⑤の継手は、オペフロ床面コンクリート埋設箇所のため、配管外表面の腐食状況は確認困難。
(漏えいした場合、スキマサージタンクの水位監視ならびに床ファンネルを經由し建屋滞留水となるため、滞留水水位を監視する。)
- ✓ ⑥~⑪の継手は、配管外表面の目視確認および肉厚測定を実施し、有意な減肉がないことを確認済。

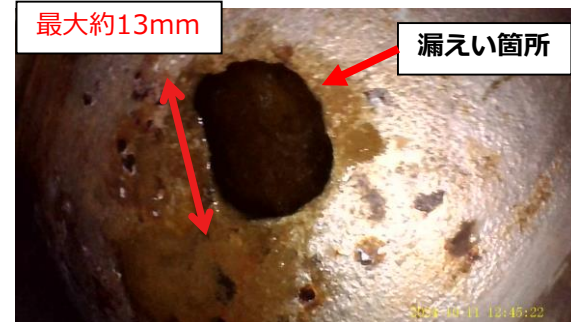
【ファイバースコープによる漏えい箇所状況】

堆積物により配管上部は確認出来ない

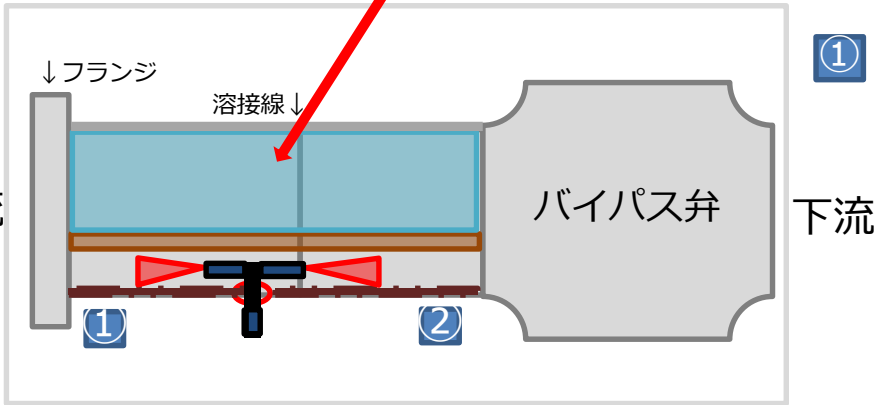
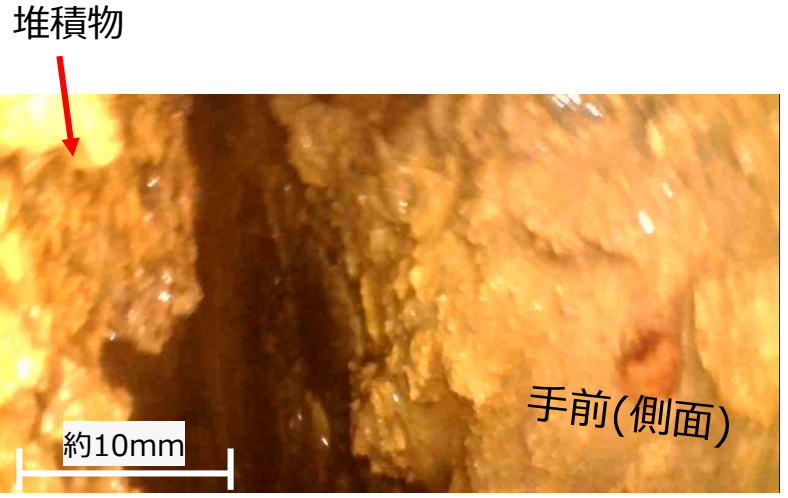
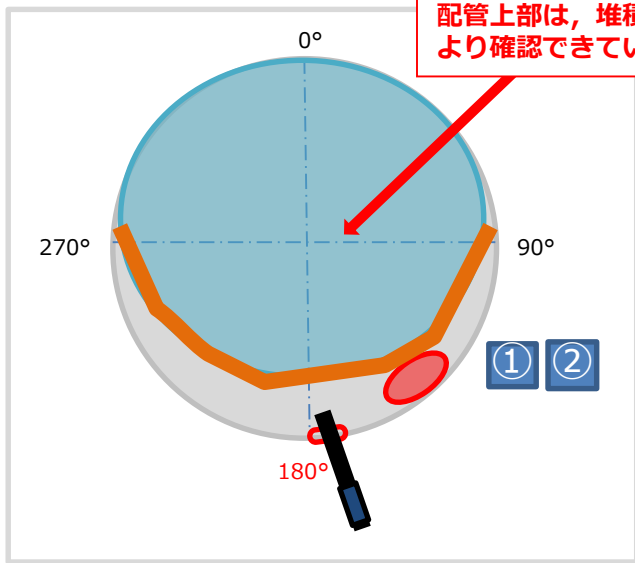
配管上部は、堆積物により確認できていない
