# 6号機高圧電源盤6Cの電源停止 および火災報知器の作動について

2024年9月5日

東京電力ホールディングス株式会社

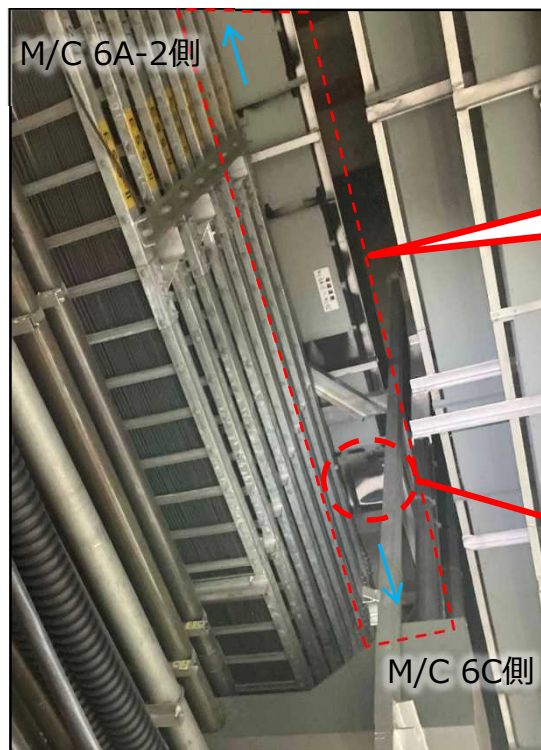
相非分割母線(見上げた状況)

6/18に相非分割母線のダクトサポート  
付近に変色があることを確認  
当該部分について、6/19に調査を実施

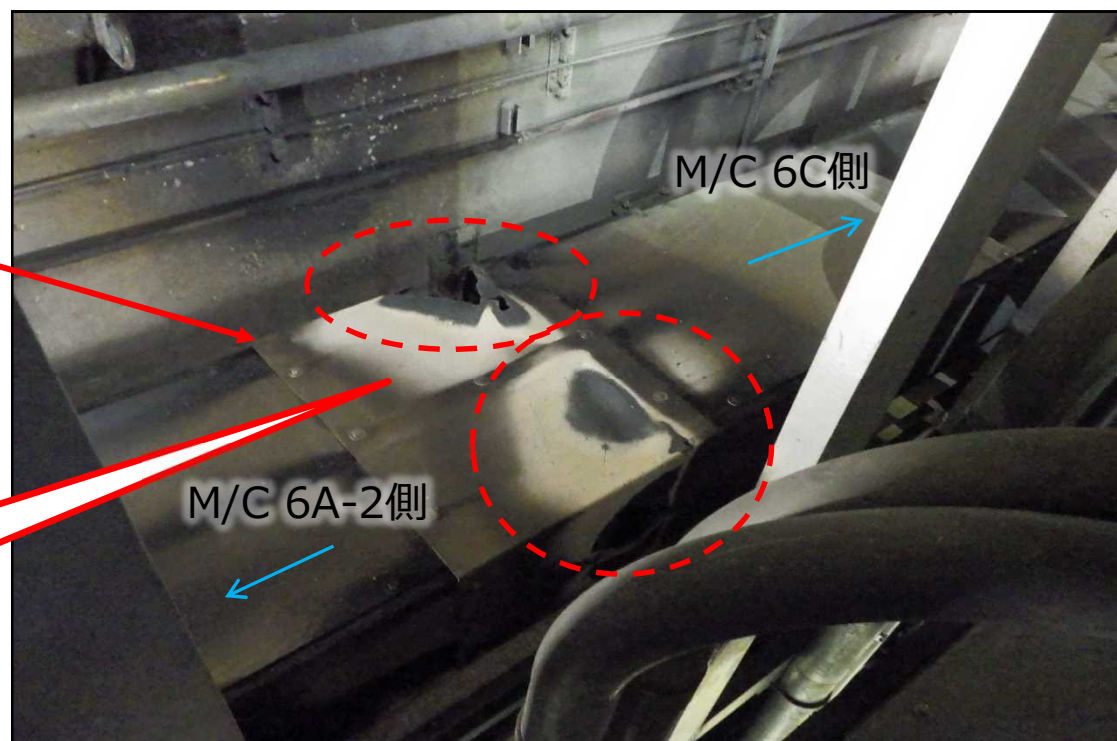
相非分割母線(上から見た状況)

相非分割母線のダクトカバーに  
アークによる損傷を確認

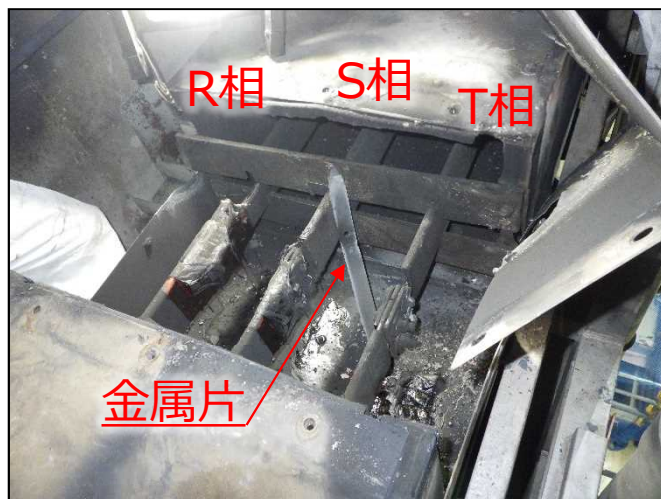
<事故推定箇所>

- R相導体の欠損が大きく、導体支持板部分での欠損であることからR相の導体支持板部分から地絡が発生したものと推定。  
次にT相の欠損が大きいことからT相地絡が発生しR相 - T相短絡が発生したと考えられる。金属片については、ダクトカバーの痕跡から短絡の直接原因ではなく、アークの影響により落下したものと推定。

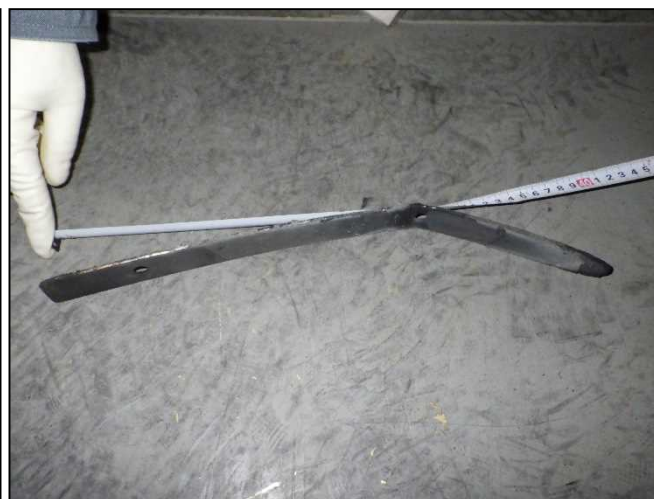
<金属片>

- 金属片の構造調査の結果、ボルト径、ボルト間隔、塗装材、金属片厚みなどより、仕様変更前のダクトで使用していたスペーサーと推定。

- 金属片の構造調査の結果、ボルト径、ボルト間隔、塗装材、金属片厚みなどより、建設中に仕様変更となり、不使用となったスペーサーと推定。
- 建設時の据付において不使用の部材を当該ダクト蓋のみに挟んで据え付けたものと推定。
- なお、スペーサーは短絡時の熱により一部が溶損し、先端が尖った形状となったと推定。

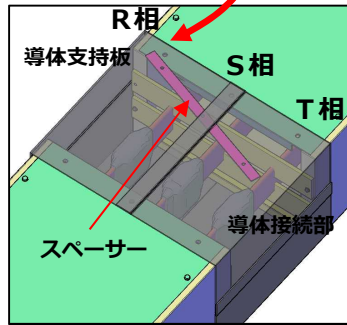
隙間から湿気や塵埃が侵入

① スペースによる隙間  
ダクトカバーにスペース  
が挟まって生じた隙間から  
湿気や塵埃が侵入し、導体  
支持板に水分が付着

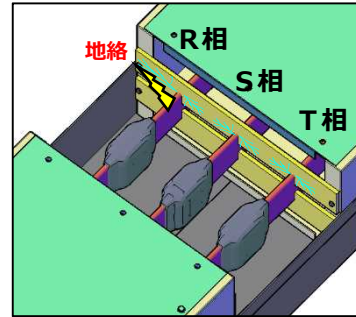
② 絶縁低下が発生・R相地絡  
導体支持板等で絶縁低下が  
発生し、R相で地絡事故が  
発生

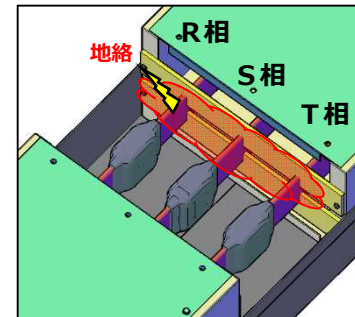
③ 可燃性ガス・煤の充満  
アークが発生して導体支持  
板を溶融、可燃性ガスや煤  
が充満

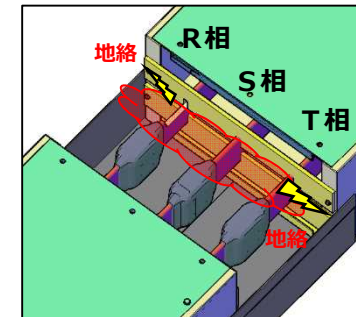
④ 健全相過電圧によるT相地絡  
R相地絡による健全相過電圧と  
煤による沿面絶縁の低下によ  
ってT相も地絡してR相-T相  
短絡が発生

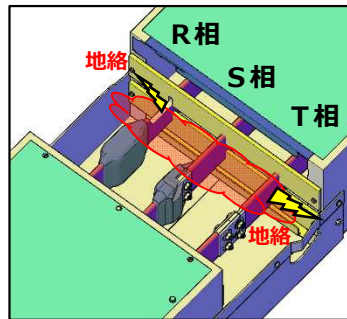
⑤ 異相地絡短絡による燃焼  
短絡アークが発生して、一気  
に可燃性ガスを生成、アーク  
で引火して燃焼が発生

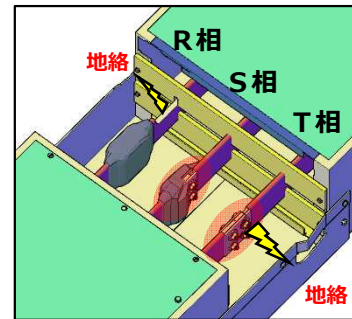
⑥ 導体接続部の露出  
導体や導体支持板、および導  
体接続部の絶縁物が燃焼し、  
導体接続部が露出。  
煤やガス、アークなどにより  
気中放電しやすい環境となり  
、T相の地絡は最短距離のボ  
ルトからの気中放電に移行

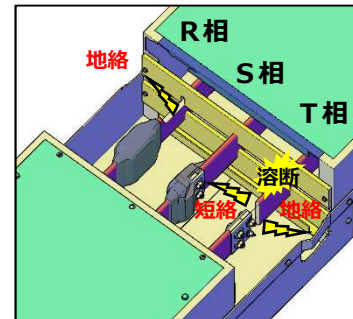
⑦ 気中アークの発生  
T相の気中アークにより導体  
やダクトが熱せられ金属が  
気化した浮遊物が発生、s相  
導体接続部の露出ボルトと  
のS-T間の短絡も発生してT相  
の導体を溶断、s相も溶融、  
R相も気中アークを生じてダ  
クトカバーやスペーサーを  
溶損

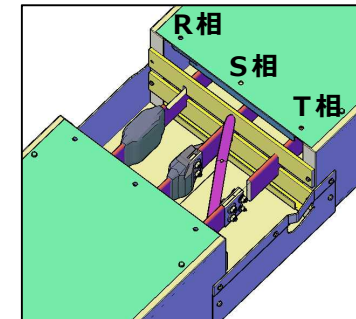
⑧ 電源遮断  
短絡保護リレーにより電源  
が遮断され、アークが消失  
して事案が収束  
一部残存した金属片が落下  
したものと推定

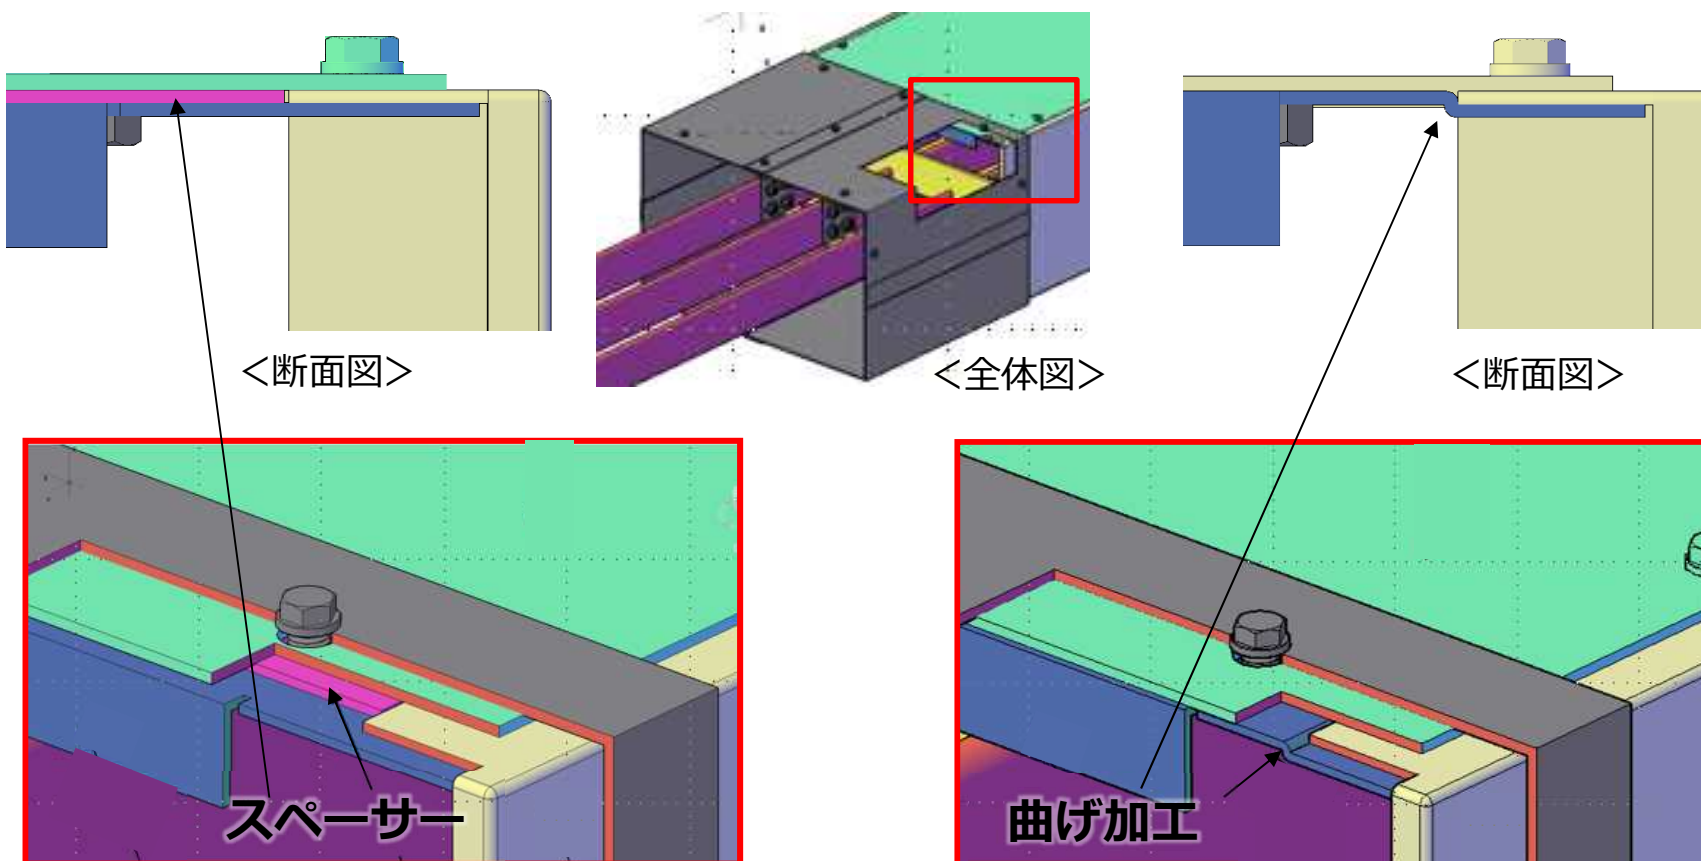
【仕様変更前 ダクト】 スペーサーあり曲げ加工なし

【仕様変更後 ダクト】 スペーサーなし、曲げ加工あり

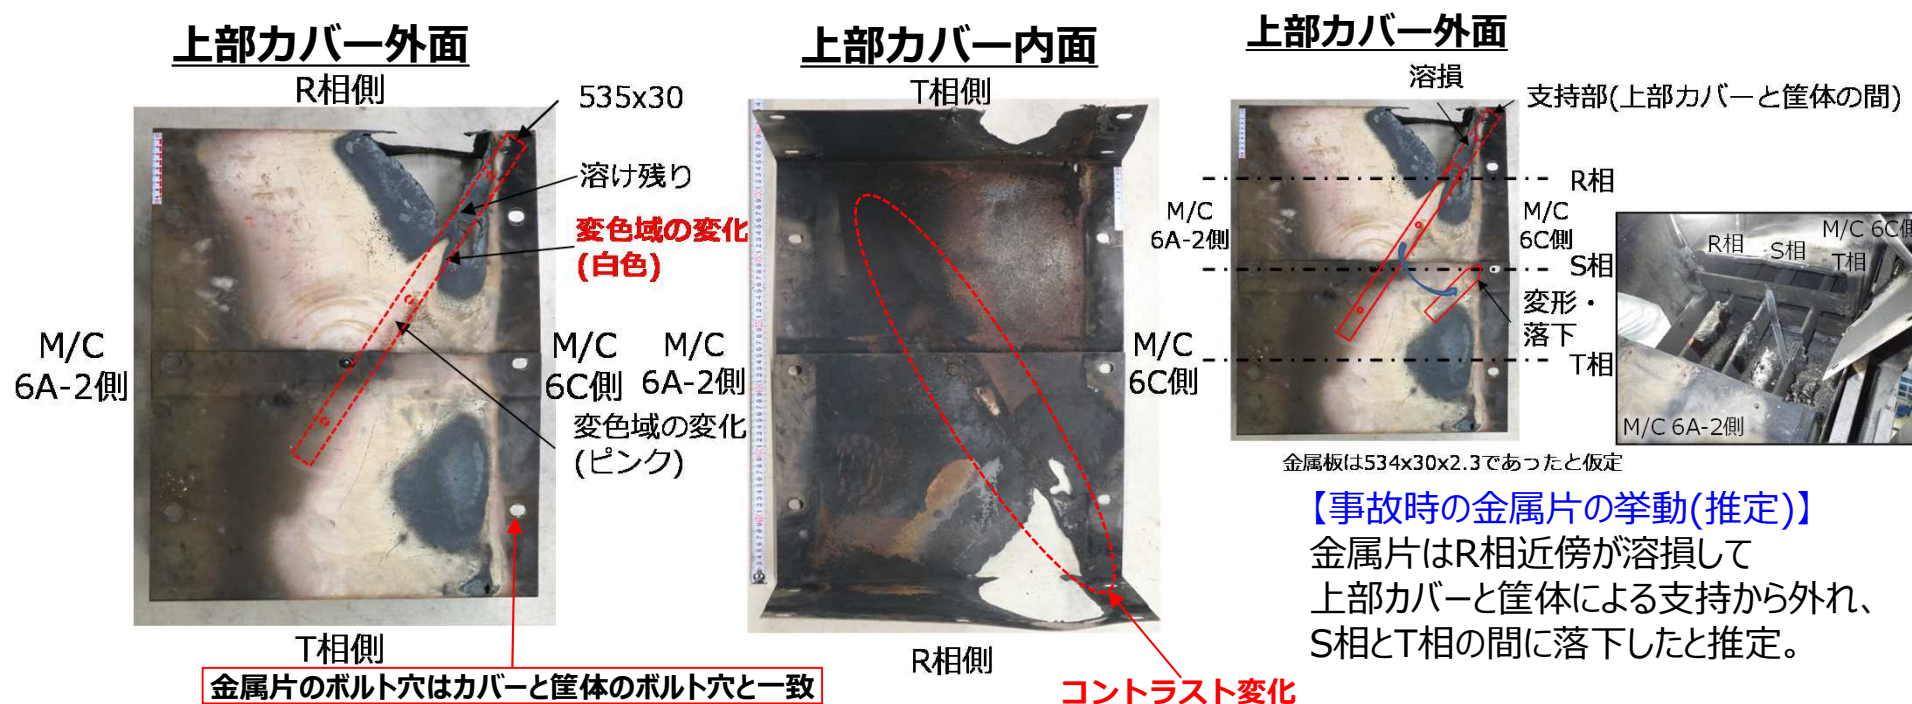
- 当該金属片は、ダクトカバーに残ったアーク放電の痕跡から、建設時からカバーに挟まっていたもので、短絡アークによって把持されていた端部が溶損して発見時の場所に落下したと推定。
- ダクトカバーに挟まった金属片は、隙間を形成し、外気の侵入口となり、事故箇所の湿度と塵埃環境を悪化させた特殊な状況であったと推定。

上部カバー外面に局所的な遮熱の痕跡が認められた。内面の当該部にコントラストの変化が認められた。

⇒ カバーと筐体の間に金属板が挟まっていたと推定。

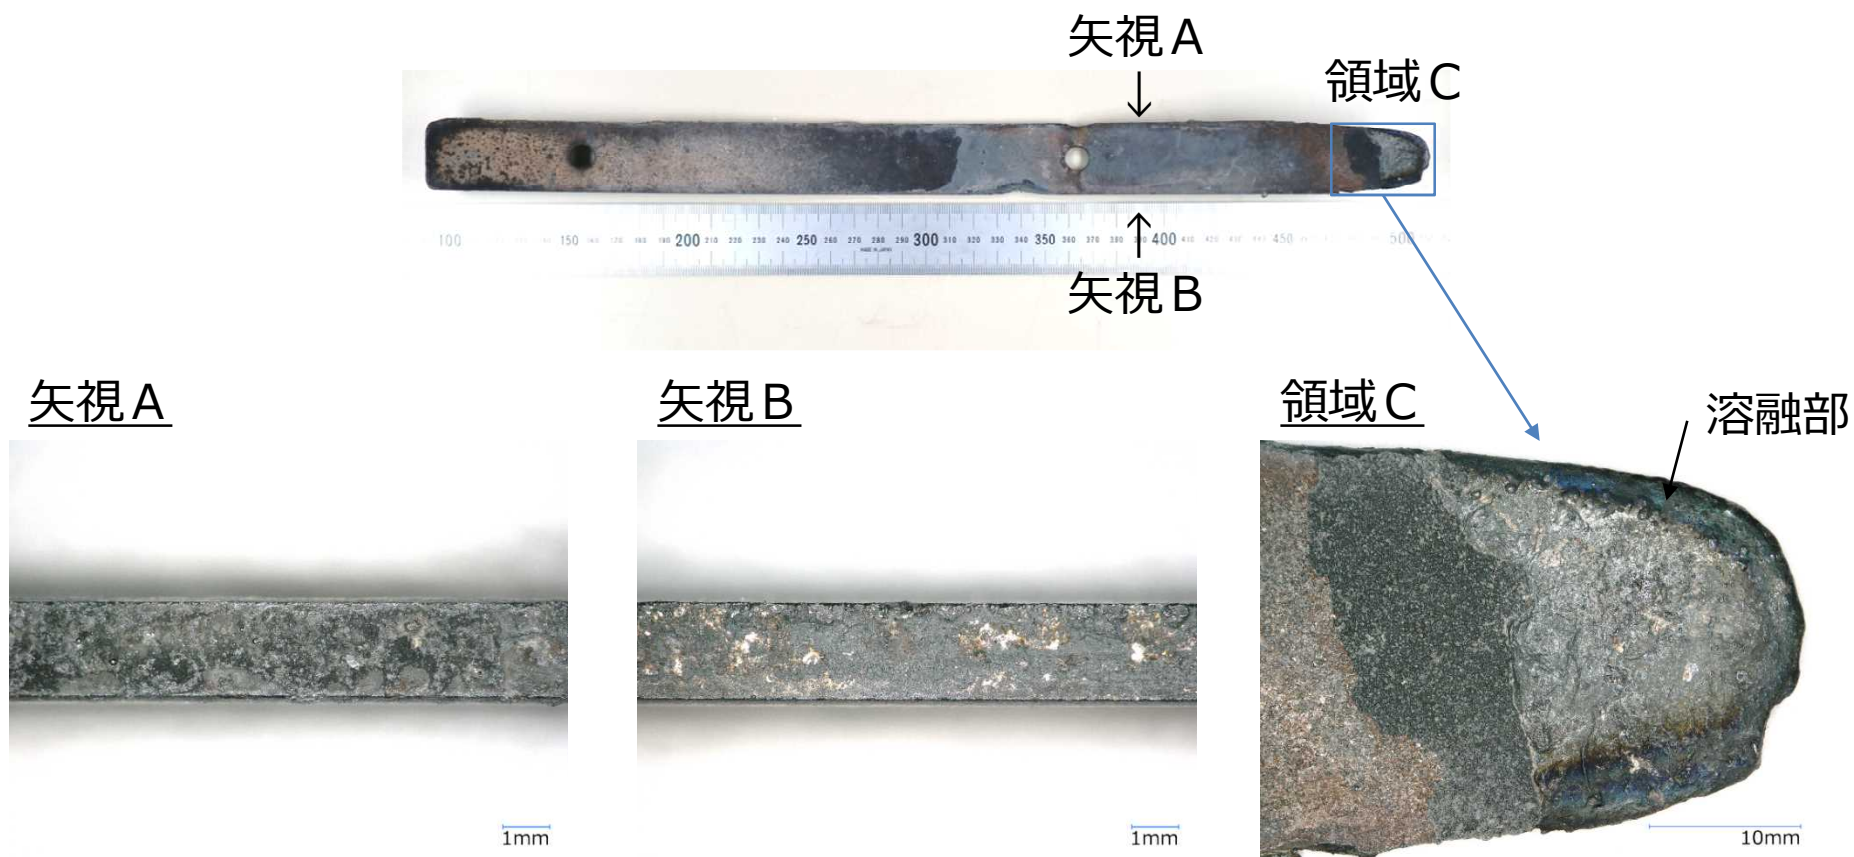
- 矢視 A、矢視 B の端面は平坦であった（溶解や変形が認められない）ため、部品の形状のままであると推定。
- 領域 C は溶融・固化していた。金属片はさらに長尺であった可能性がある。

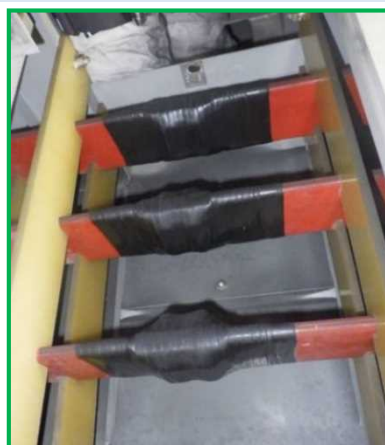
事故点より北へ約9m  
箇所内部写真

現場確認の結果、事故点より北 約9m、南 約7m箇所まで煤の付着を確認

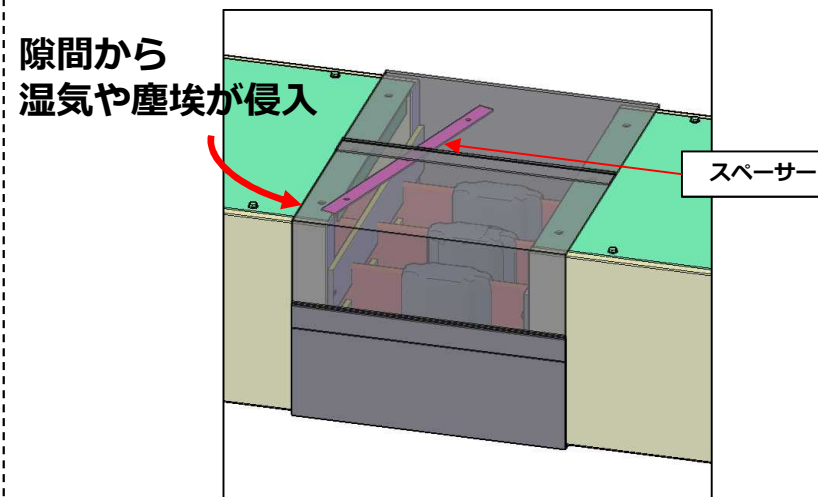
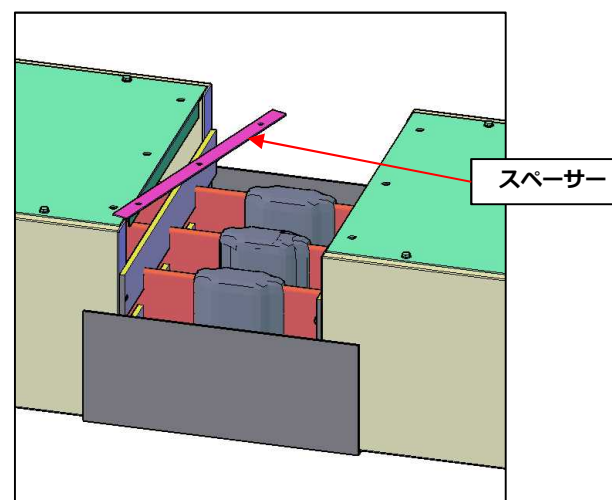
事案発生時（推定）

スペーサーが斜めになった明確な理由は不明であるが、推定として建設時のカバー設置施工途中や2011年3月の福島県沖地震等で斜め向きになった可能性が考えられる
