2号機使用済燃料プールスキマサージタンク 水位低下の対応状況について

2024年9月5日

東京電力ホールディングス株式会社

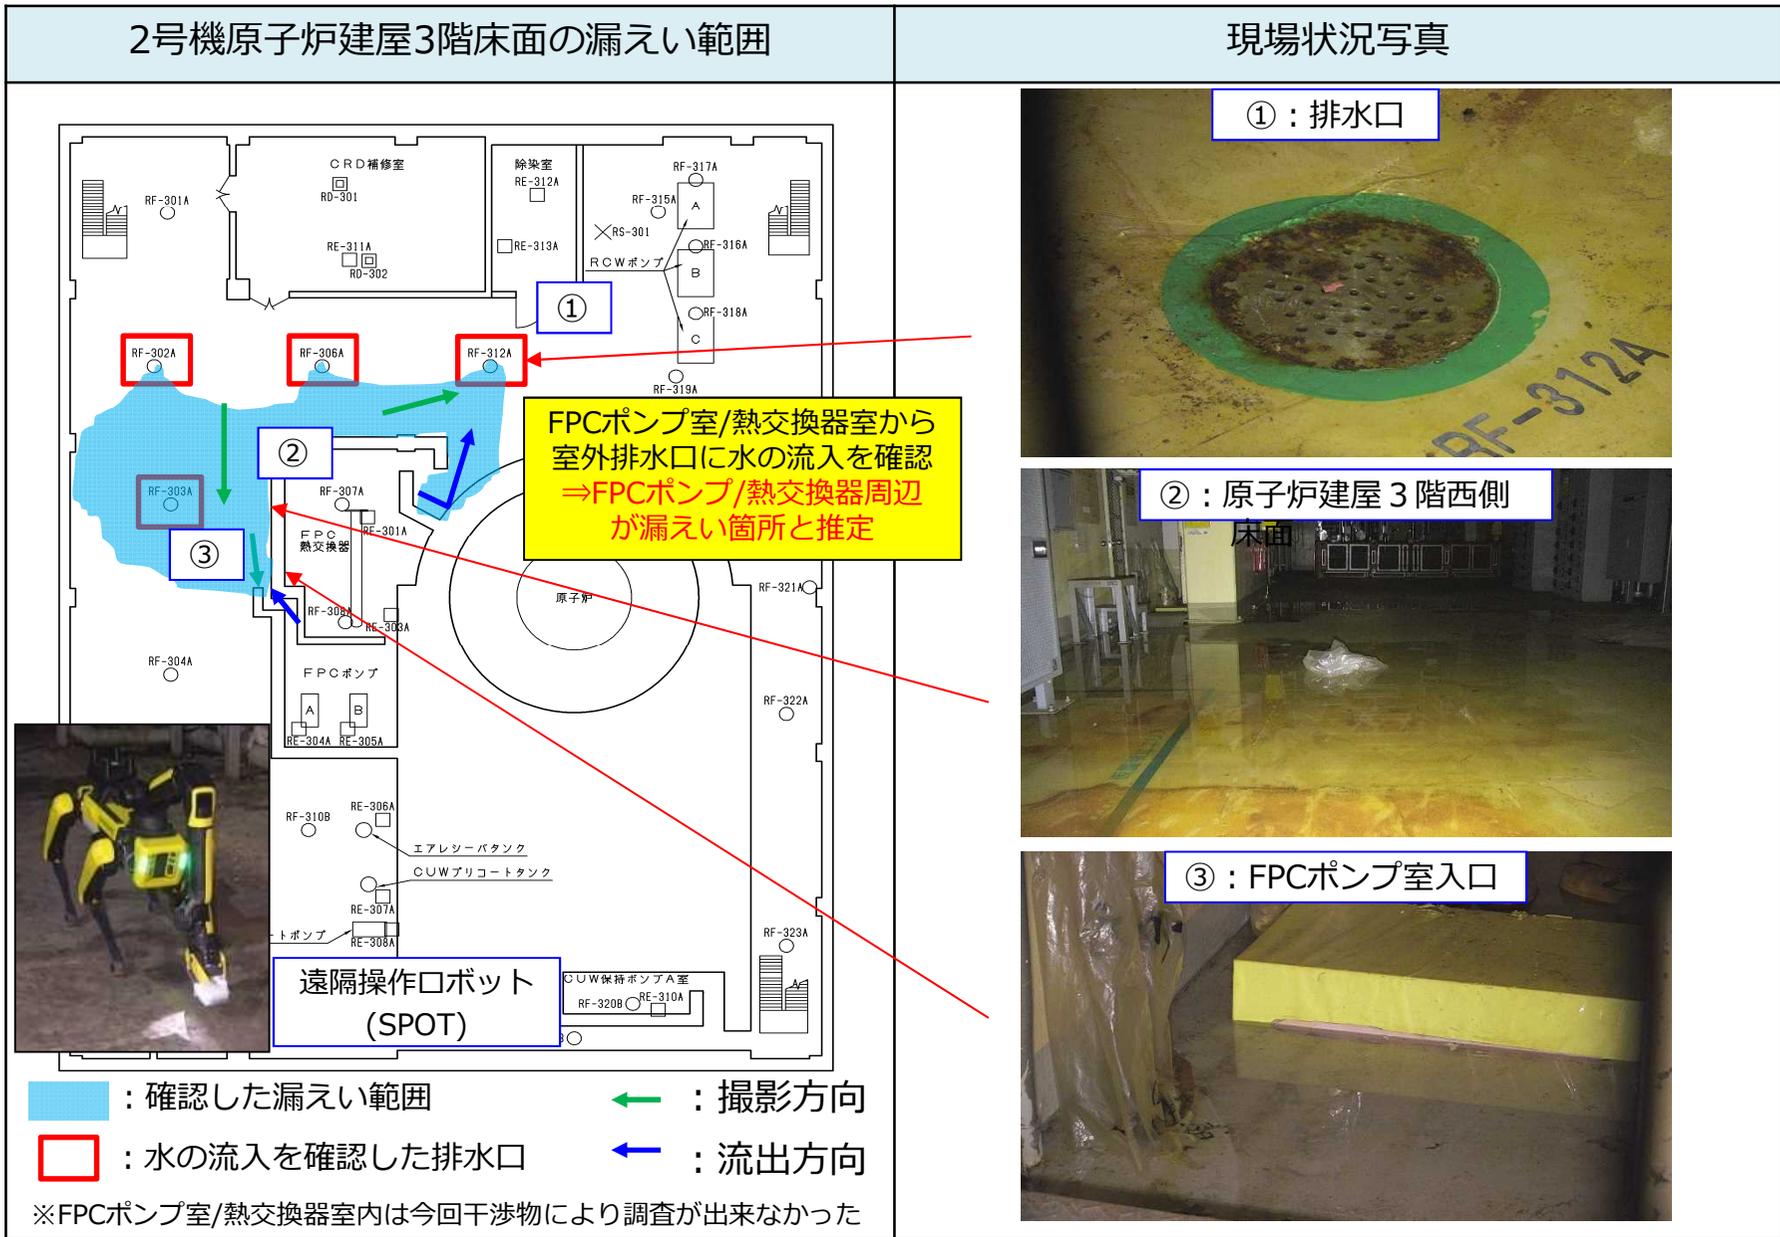
3-1. 遠隔操作ロボット(SPOT)による現場調査結果(8月9日実施)

- ✓ 8月9日 13:05 2号機使用済燃料プール（以下、SFP）スキマサージタンクのレベル低下を確認。
- ✓ その際、2号機SFPの水位が低下していないこと、その後、2号機原子炉建屋地下1階のうち高圧注水系（以下、HPCI）室の滞留水水位が上昇していることを確認。
- ✓ 8月9日 16:36 スキマサージタンク水位低下の原因調査のため、SFP一次系ポンプを計画的に停止。
- ✓ その後、遠隔操作ロボット（SPOT）により、原子炉建屋3階のFPCポンプ/FPC熱交換器室より水の流出があることを確認した。なお、流出した水は、原子炉隔離時冷却系室（以下RCIC室：HPCI室に隣接）の集水ピット（床サンプ）に通じる床面の排水口に流れており、現時点で他のエリアへの拡大は確認されていない。
- ✓ 8月10日 06:52 2号HPCI室の水位上昇の停止を確認したことから、水の流出が停止したものと判断。
- ✓ また、滞留水の水位は、建屋周辺サブドレン水位よりも低いことを確認しており、漏えいした水は建屋内に留まっている。

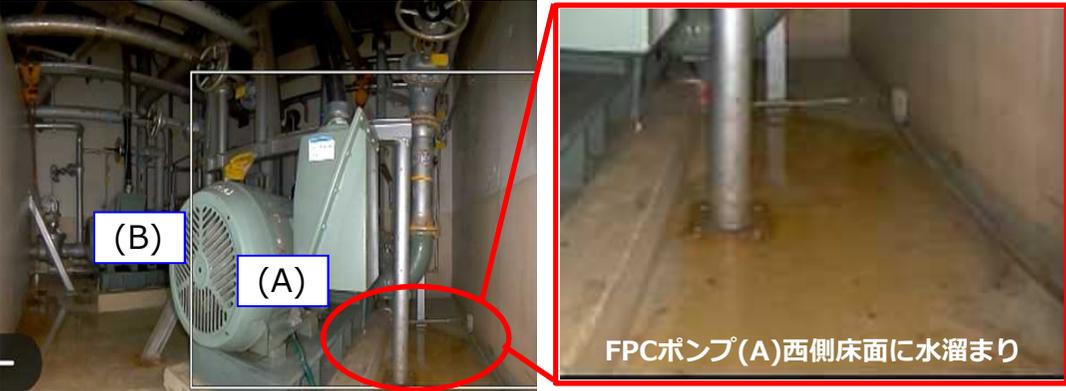
- FPCポンプ(A)西側床面に水溜まりを確認しましたが、機器・配管・弁等には漏えいが疑われる箇所は確認できなかった。
- 9箇所の空間線量測定 (γ) を実施したところ、「0.60~3.16mSv/h」であった。

<p data-bbox="1487 852 2002 900">FPCポンプ(A)西側床面に水溜まり</p> <p data-bbox="1234 932 1744 979">② : FPCポンプ (B)・系統配管</p>

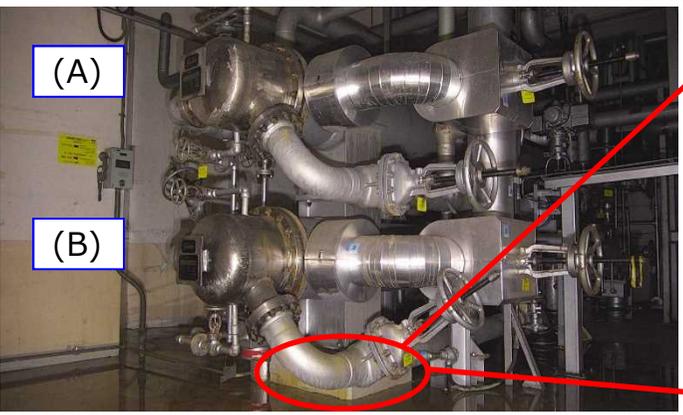
- FPC熱交換器北側エリアに水溜まりを確認しましたが、機器・配管・弁等には漏えいが疑われる箇所は確認できなかった。
- 13箇所の空間線量測定 (γ) を実施したところ、「2.03~22.0mSv/h」であった。

<p data-bbox="1064 550 1142 598">(A)</p> <p data-bbox="1064 718 1142 766">(B)</p> <div data-bbox="1724 566 2004 901" style="border: 1px solid red; padding: 5px; margin-left: 10px;"> <p data-bbox="1769 821 1960 885">床排水口周辺に 水溜まり</p> </div> <p data-bbox="1265 933 1769 973">② : FPC熱交換器南東コーナー</p>

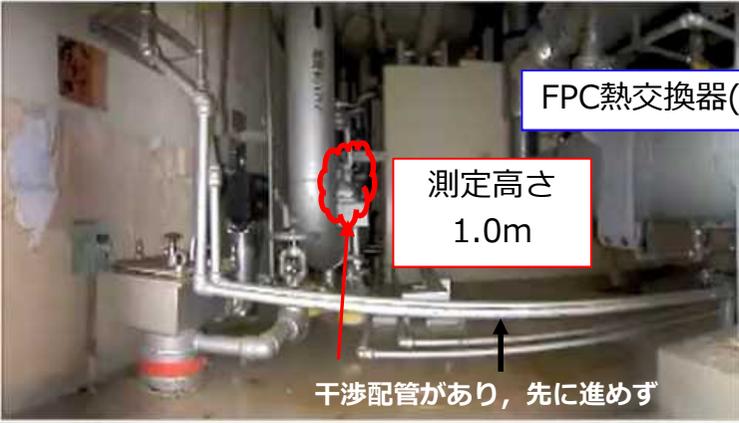
<p data-bbox="1680 1069 1948 1117">FPC熱交換器(B)</p> <div data-bbox="1545 1157 1736 1260" style="border: 1px solid red; padding: 5px; margin-left: 10px;"> <p data-bbox="1579 1165 1713 1244">測定高さ 1.0m</p> </div> <p data-bbox="1467 1372 1814 1412">干渉配管があり、先に進めず</p>

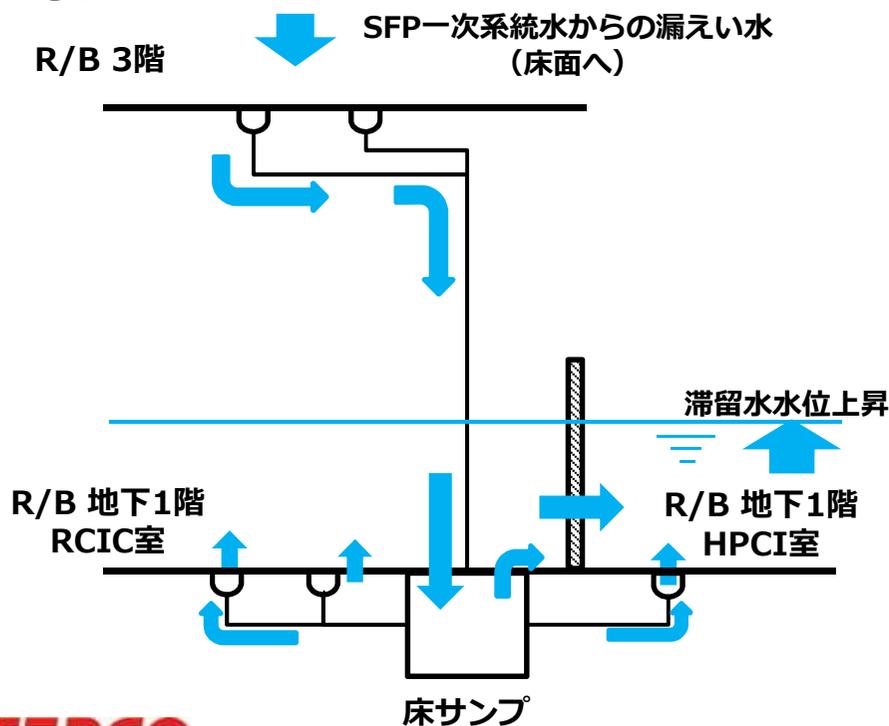
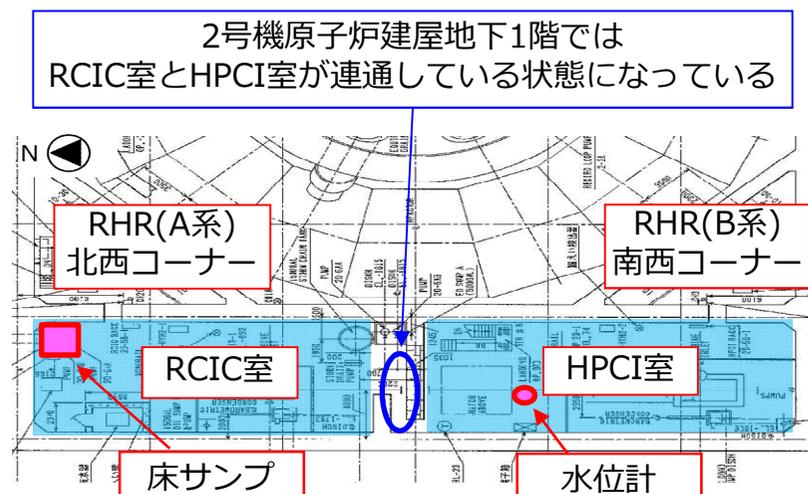
- SFP循環冷却システムの一次系ポンプを切り替えた際のパラメータ変動により、原子炉建屋3階のFPCポンプ/FPC熱交換器室にある一次系系統設備から系統水の漏えいが発生し、SFPスキマサージタンク水位が低下したものと推定。（現時点では、漏えい箇所の詳細は特定には至っていない）

- 2号機SFPスキマサージタンク水位低下に伴い、2号機原子炉建屋3階のFPCポンプ室/熱交換器室から水が流出していることを確認している。
- 流出した水は、RCIC室の集水ピット（床サンプ）に通じる床面の排水口に流れており、2号機原子炉建屋地下1階（HPCI/RCIC室）の滞留水水位が上昇したものと考えている。
- なお、流出した水は滞留水として、プロセス主建屋等へ移送した後、水処理設備によって浄化処理している。

- 現場調査結果に基づき、漏えい箇所を特定するための調査計画を立案・実施。
具体的には、スキマサージタンクにろ過水を注入し、FPCポンプ/FPC熱交換器室に設置された機器からの漏えい状況を調査する。被ばくを考慮し、遠隔操作ロボットで調査することを検討しており、成立性確認後、漏えい箇所調査を実施する。

- 現場調査結果に基づき、系統復旧について検討。
具体的には、漏えい箇所の修復方法並びに修復作業の実施が困難な場合は代替冷却手段について検討する。
