補足資料

2018年2月5日

東京電力ホールディングス株式会社

トラブル対応状況について (1/2)

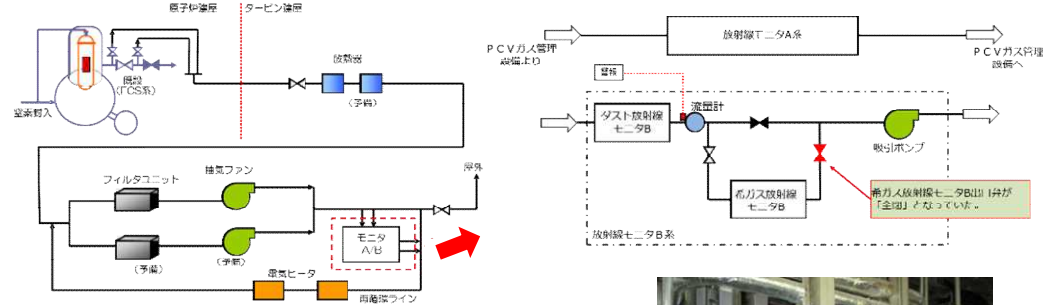
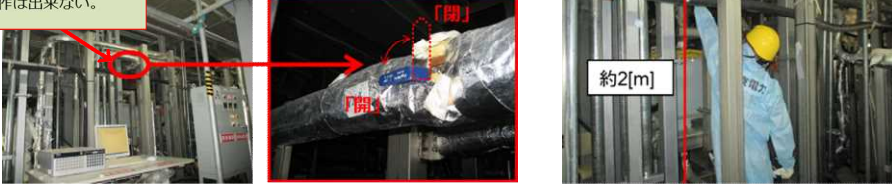
＜4-1. PCVガス管理設備系統及び現場状況＞

当該弁は高さ約2m程度の位置にあり容易に操作は出来ない。

現場調査およびトレンド確認の結果、**当該弁が「全閉」となったことが原因で流量低下**したと判断されるため、事象発生当時の状況について確認及び聞き取り調査を行いました。当該弁が「**全閉**」に至る事実は確認できませんでした。

状況確認及び聞き取り調査の結果から誤接触による可能性が高いと考えられ、問題点として以下の点が考えられました。

- 接触により弁が開閉できる状態であったこと（問題点①）
- 重要設備の機能喪失に至る**リスクの抽出が不十分**であったこと（問題点②）
- A系停止時にB系**運転中の設備近傍で影響を与えるような作業**を行ったこと（問題点③）

その他、本来回収されているべき**過去の作業タグが取り付け**られていたことから誤操作についても完全には否定できない。（問題点④）

問題点	対策	実施内容・時期		
物理的防護対策が不十分【設備面】	全ての設備の各機器を対象に設備状態に関わらず機能喪失リスクを評価し、社会的影響を与える設備は物理的防護対策等の実施	各機器の機能喪失リスク評価	2018.3	
		物理的防護・注意喚起表示の実施	2019.3	
設備安全に対するリスク抽出が不十分【管理面】	社会的影響に係わる設備のリスク箇所を明確にしたリスクマップを作成し、リスクマップを用いて具体的な作業手順、作業員動線をもとに確認する。また、抽出されたリスクを安全事前評価で設備安全が確保されていることを審議する。	リスクマップの作成	2018.3	
		運用開始	2018.3	
片系停止作業に対するリスク感が不足【管理面】	系統毎に日々の作業を並べて作業相互の影響によるリスクを評価する工程リスク会議を新設し、設備管理箇所を含めて作業可否を判断する	運用開始	2018.3	
協力企業との関わり【管理面】	狭陰部訓練は、構内作業に従事する作業員は必須とし、企業に再度周知する	運用開始	2018.3	
		作業員の訓練実績を確認するように、作業着手前チェックシートの見直しを実施する	作業着手前チェックシートの見直し	2018.2
タグに関する運用管理の不備【管理面】	工事監督員及び当直員に「タグ運用」の研修の実施	「タグ運用」の教育	2018.3	
		タグが汚染等により、回収できない場合は、控えタグに消込等の識別をおこない控えタグを設備管理箇所に返却するルールにする	運用開始	2018.3
		設備管理箇所は設備の管理状態と現場状態の定期的な整合確認の実施	運用開始	2018.3
