補足資料

2018年5月22日

東京電力ホールディングス株式会社

G3西タンクエリア堰内雨水の外堰への漏えいについて

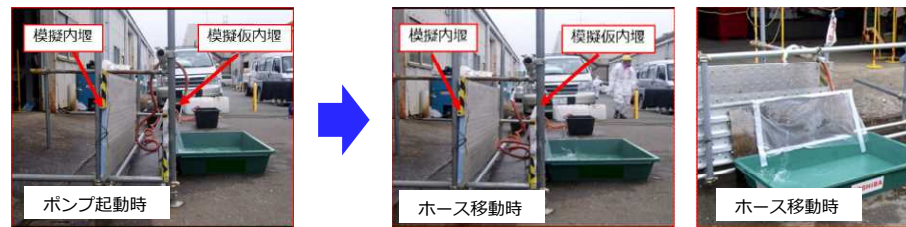
< 4-5. モックアップの状況 >

- 状況の聞き取り及びモックアップ結果より、ポンプ起動後に作業用ホース先端がホースの自重や水の反動により、内堰より外に移動し漏えいしたものと推定されます。

- 汚染水移送時、移送先の作業用ホース先端は暴れないよう（跳ね上がり防止）**固縛**すると共に、**敷設位置を低く**します。
- 作業時の汚染水移送時は常時、**監視員を配置**します。
