3号機燃料取扱設備の不具合について

主なトラブルと対応状況 ①

3号機クレーンの不具合の発生

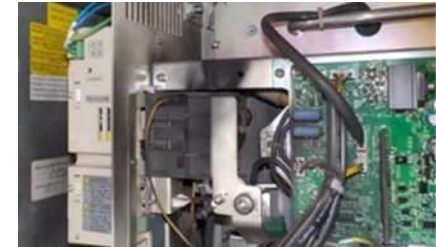
2018年5月11日、クレーン試運転において、主巻の巻下げ停止操作をしていたところ、原子炉建屋オペレーティングフロアに設置してある制御盤コンテナ内から異音が発生し、クレーンが停止。異音の発生したクレーン主巻インバータの内部を確認したところ、内部にすすが付着していました（消防署より「非火災」との判断）。翌日、調査を行ったところ、クレーン制御盤背面のブレーキレジスタにおいて、端子台の絶縁物が溶けていることとボルトの頭部が溶融していることを確認しました。

主巻インバータ内部のすす（5月11日）

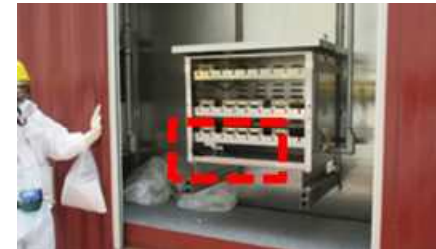
ブレーキレジスタ内部写真

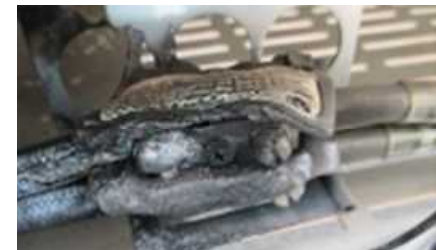
ブレーキレジスタ内の損傷（5月12日）

調査の結果、ブレーキユニットのパラメータ設定が、米国出荷時の低い設定（米国での電源電圧380Vに合わせた設定）のままとなっていたことが判明しました。

そのため、ブレーキレジスタに連続して電流が流れる状態となっており、ブレーキレジスタ盤内が高温となり、端子台の絶縁物の変形し、端子台で短絡が発生。短絡時の放電により、ブレーキレジスタ盤扉と端子台間で地絡が発生し、ブレーキレジスタから主巻インバータへ短絡・地絡電流が流れ、インバータ損傷したものと推定される。

- 発電所の電源電圧（480V）に合わせたブレーキユニットのパラメータ設定に変更
- 損傷した部品の交換
- ブレーキレジスタ端子台接続部の改良（端子間距離を離す。絶縁物を耐熱仕様に変更等）

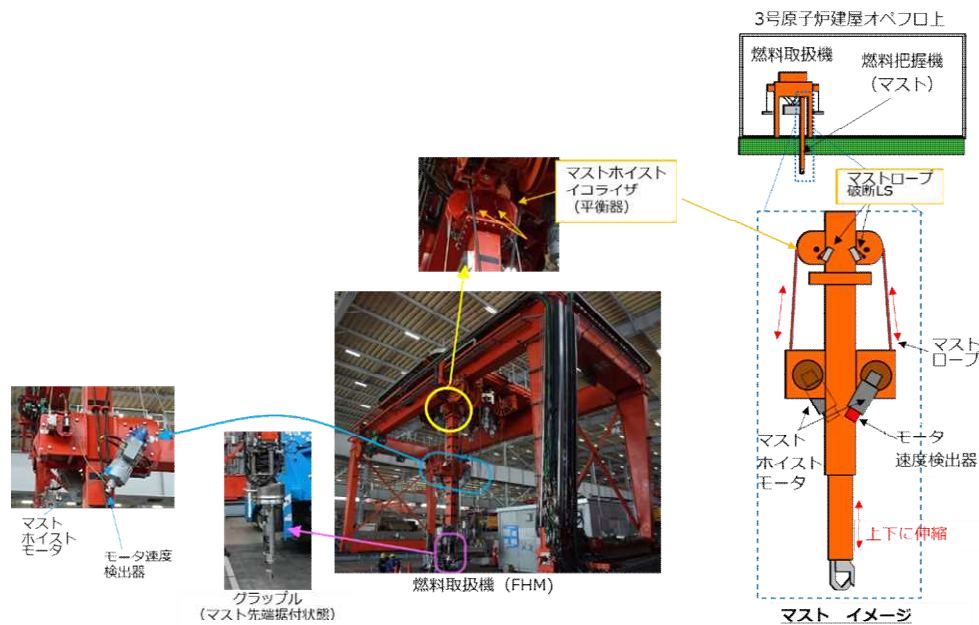
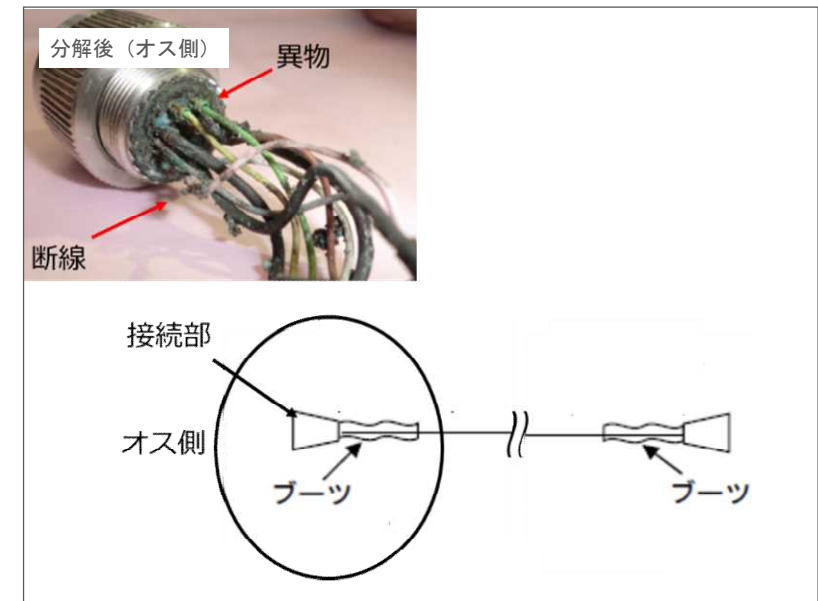
検出器から制御ユニットにつながるケーブルに断線・地絡傾向・短絡傾向を確認しました。

さらに、ケーブルの接続部内部に断線と異物を確認しました。詳細については、引き続き確認中です。

<不具合の確認されたケーブル>

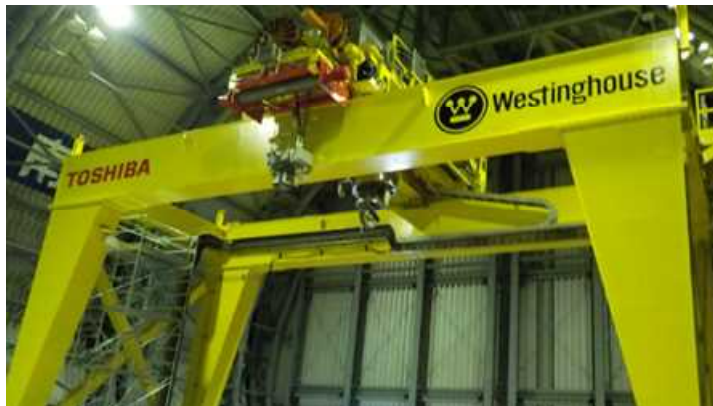
<クレーン全景>

2018年8月15日、クレーンを用いて資機材を片付けていたところ、制御系の異常を示す警報が発生。クレーンが停止しました。

8月16日、吊り上げた資機材が定格荷重（50.0 t）を超過（約50.9 t）していたことが判明しました。なお、クレーンは定格荷重の125%での落成検査に合格しています。

警報は、荷重制限に関するものではなく、主巻のブレーキ状態を示すものであり、外観上は、異常など特段の問題は確認されていません。
