3号機燃料取扱設備の不具合について

2018年3月15日の試運転開始以降8月までに発生した不具合

安全点検中に発生した不具合

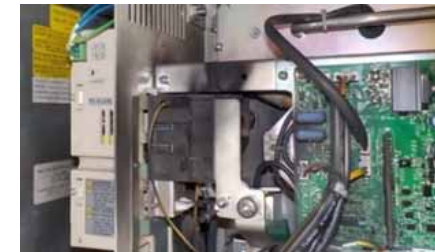
2018年5月11日、クレーン試運転において、主巻の巻下げ停止操作をしていたところ、原子炉建屋オペレーティングフロアに設置してある制御盤コンテナ内から異音が発生し、クレーンが停止。異音の発生したクレーン主巻インバータ※の内部を確認したところ、内部にすすが付着していました（消防署より「非火災」との判断）。

主巻インバータ内部のすす（5月11日）

- 発電所の電源電圧（480V）に合わせたブレーキユニットのパラメータ設定に変更
- 損傷した部品の交換
- ブレーキレジスタ端子台接続部の改良（端子間距離を離す。絶縁物を耐熱仕様に変更等）

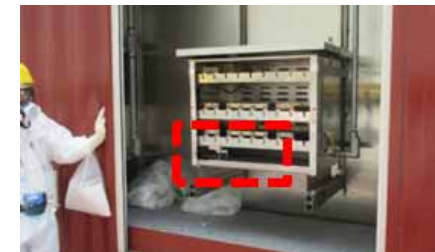
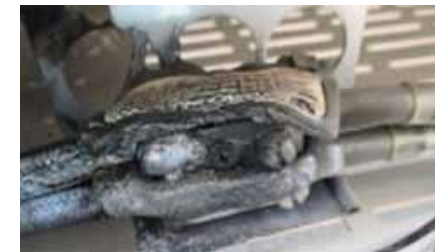
翌日、調査を行ったところ、クレーン制御盤背面のブレーキレジスタ※において、端子台の絶縁物が溶けていることとボルトの頭部が溶融していることを確認しました。

ブレーキレジスタ内部写真

ブレーキレジスタ内の損傷（5月12日）

調査の結果、ブレーキユニットのパラメータ設定が、米国出荷時の低い設定（米国での電源電圧380Vに合わせた設定）のままとなっていたことが判明しました。

そのため、ブレーキレジスタに連続して電流が流れる状態となっており、ブレーキレジスタ盤内が高温となり、端子台の絶縁物の変形し、端子台で短絡が発生。短絡時の放電により、ブレーキレジスタ盤扉と端子台間で地絡が発生し、ブレーキレジスタから主巻インバータへ短絡・地絡電流が流れ、インバータ損傷したものと推定されます。

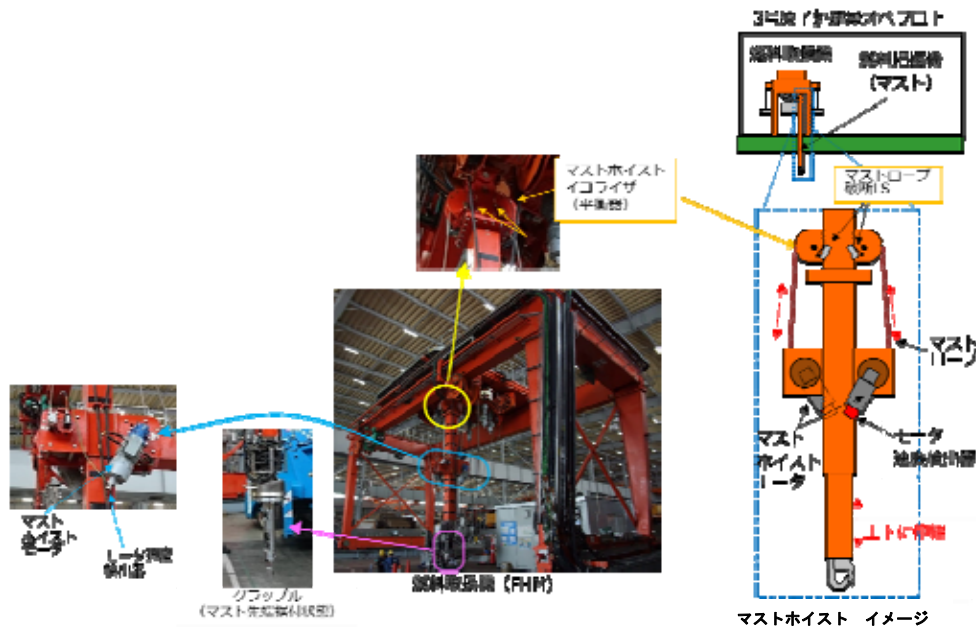
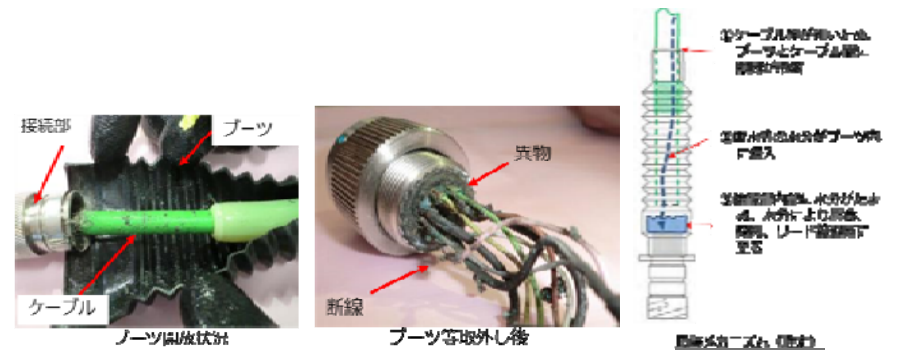
2018年8月8日、燃料取扱機において、原子力規制委員会による使用前検査を行っていたところ、燃料取扱機マストホイス[※]の制御に係る異常の警報が発生。動作不能となりました。

- 外観確認、動作確認の結果、ロープの破断、制御系機器に損傷は確認されませんでした。
- マストホイスモータ速度につながるケーブルに断線、地絡傾向、短絡傾向を確認しました。
- 分解調査の結果、接続部内部に断線を確認しました。
- 雨水浸入防止等のためのブーツの内部が湿っていることを確認しました。

制御ケーブルの断線は、ブーツの隙間から接続部内部に雨水等が浸入したため、水分により腐食し、破断（断線）に至ったと推定されます。燃料取扱機の停止は、制御装置が、制御ケーブルの断線を検知したことにより制御系の異常と判断し、停止に至ったと考えられます。これらの調査結果を受けて、類似箇所76ラインについて、調査した結果、11ラインに抵抗値の異常を確認しました。その他防塵対策用グロメット[※]が組み込まれていないものを確認しました。

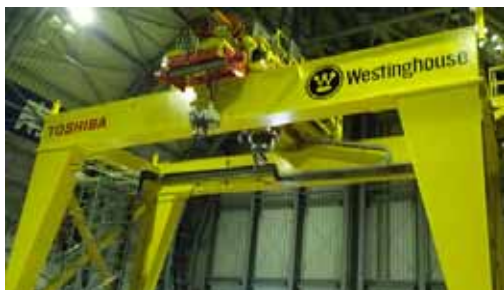
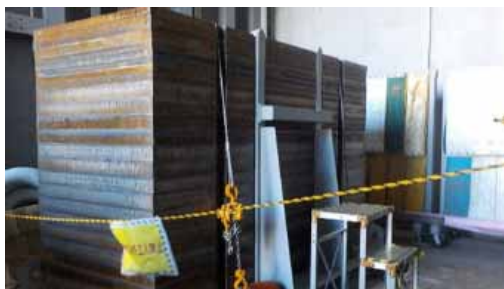
2018年8月15日、クレーンを用いて資機材を片付けていたところ、制御系の異常を示す警報が発生。クレーンが停止しました。

8月16日、吊り上げた資機材が定格荷重（50.0 t）を超過（約50.9 t）していたことが判明しました。なお、クレーンは定格荷重の125%での落成検査に合格しています。

警報は、荷重制限に関するものではなく、主巻のブレーキ状態を示すものであり、外観上は、異常など特段の問題は確認されていません。

- ・ 調査の結果、模擬燃料取扱箇所の当社監理員は、模擬燃料とテストウェイトを合わせて定格荷重以内で吊れると思い込み、テストウェイト取扱箇所の当社監理員へ連絡しなかったため、定格荷重の超過について、テストウェイト取扱箇所の当社監理員は事前に労働基準監督署に確認しなかったことが原因でした。

この調査結果を受け、作業でクレーンを使用する場合、定格荷重以内であること等をしっかり確認することを徹底するとともに、やむを得ず定格荷重を超過して吊り上げる場合、事前に労働基準監督署へ確認することを徹底し、所内及び協力企業へ周知・水平展開していくという再発防止策を実施していきます。

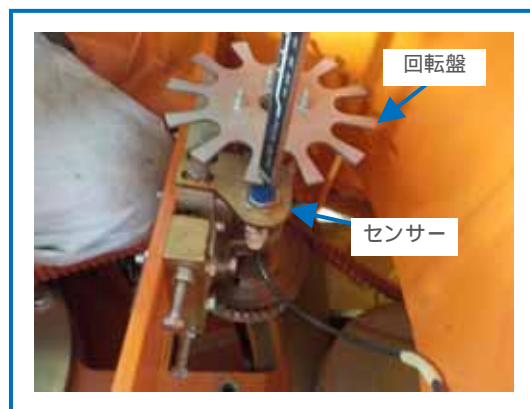
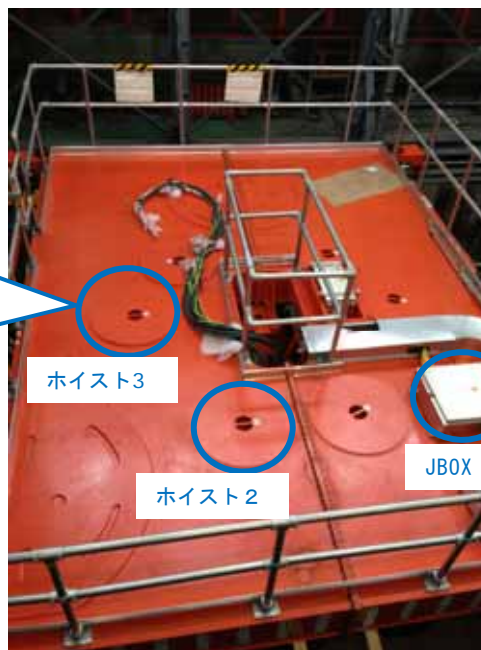
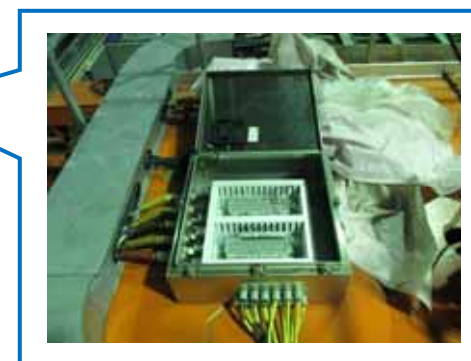
燃料取扱機トロリ上部

2018年9月29日、テンシルトラスを500～1000mm降下させた際に「テンシルトラスホイスト※3ドラム回転異常」の警報が発生し、停止しました。

警報の発生したホイスト3のセンサーにつながっているケーブルと、正常動作しているホイスト2のセンサーのケーブルを入れ替えたところ、ホイスト2側に異常が発生し、ホイスト3側の異常がないことを確認。これより、ホイスト3のセンサーの異常と判断しました。

今後、センサーの交換を行う予定です。

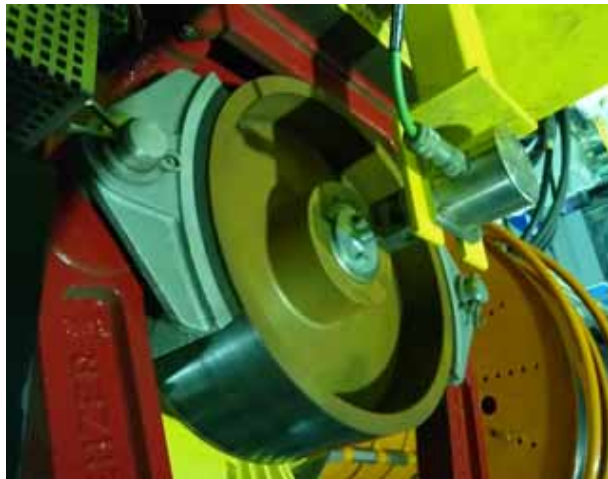
ブレーキドラム

2018年10月10日、テストウェイト（49.244t）を用いたクレーンの動作確認の際、テストウェイトの吊上げ時にエラーメッセージが発生し、クレーンが停止しました。このエラーメッセージは、8月15日の資機材片付け中に発生したエラーメッセージと同一のものであり、クレーンを動作させる際、ブレーキの動作に異常があることを示すものでした。

ブレーキドラムの動きを確認した結果、重量物を吊った状態でブレーキドラムが0.5回転程度回転し、その後エラーメッセージが発生、クレーンが停止したことを確認しました。8月15日も同事象が発生したと推定されます。

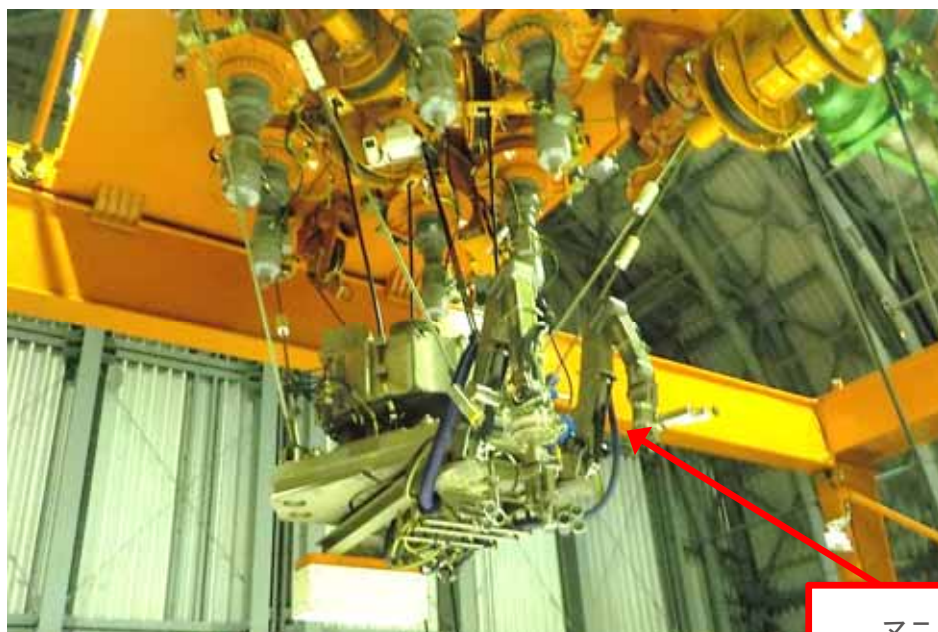
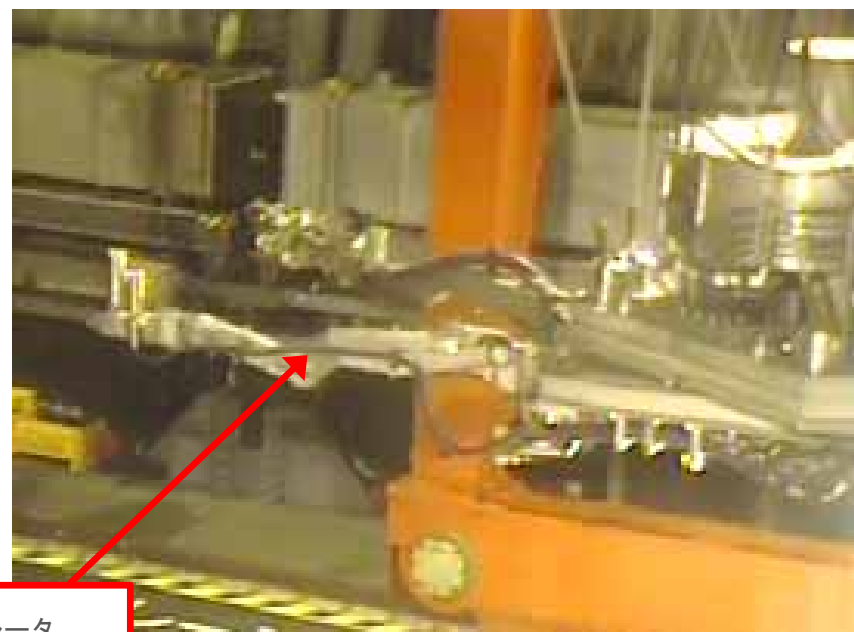
マニピュレータ

その結果、マニピュレータの先端部の関節が徐々に下がる状況や、つかみ具が徐々に開くという、僅かながら姿勢を維持できないことを確認しました。

再度動作確認を行い、姿勢が維持されないことが確認できたことから、現在、原因究明を実施中です。

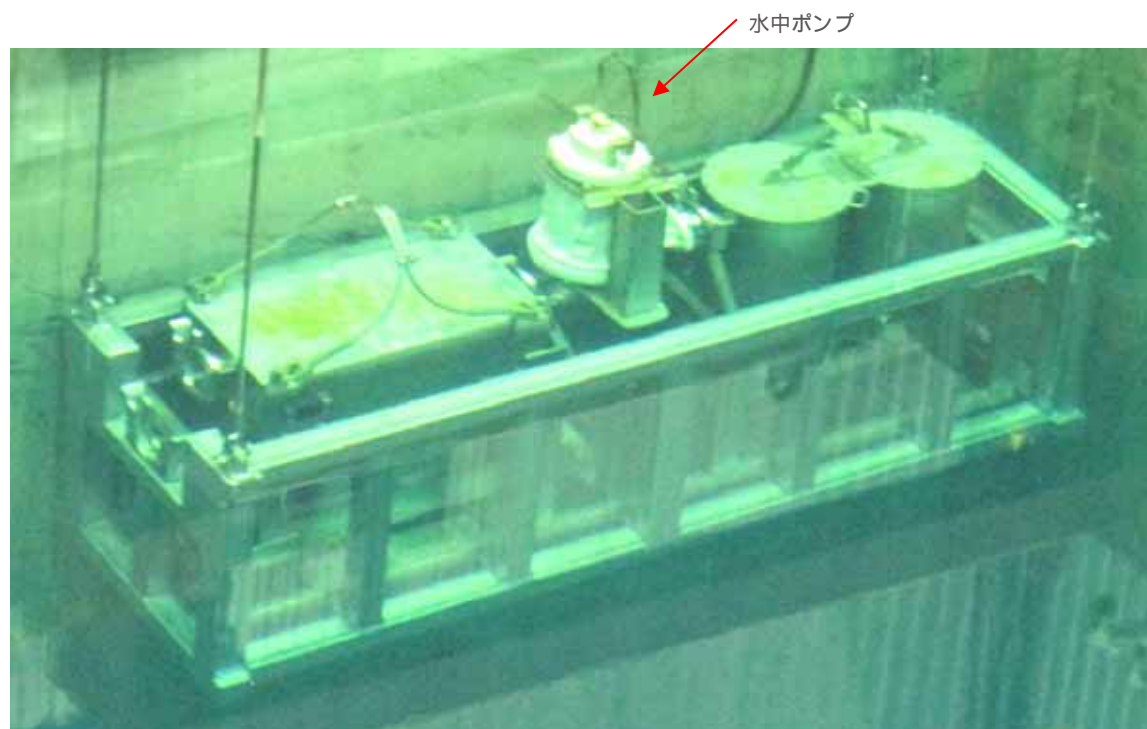
吸引装置設置状況

2018年10月17日、がれき撤去装置（水中ポンプを用いた吸引装置）を使用済燃料プールへ設置後に、水中ポンプへ繋がるケーブルの絶縁抵抗測定を実施した結果、当該ポンプ側の絶縁低下を確認しました。また、水中ポンプに付属している圧力センサへ繋がるケーブルでも地絡を確認しました。

吸引装置を水中から引き揚げ、外観点検を実施し、傷等ないことを確認しました。吸引装置の水中ポンプを分解点検したところ、内部のケーブルに水分らしきものが付着していることを確認しました。このことから、水中ポンプの軸封部が浸入ルートである可能性が高いと想定しています。圧力センサーについては交換を予定しています。

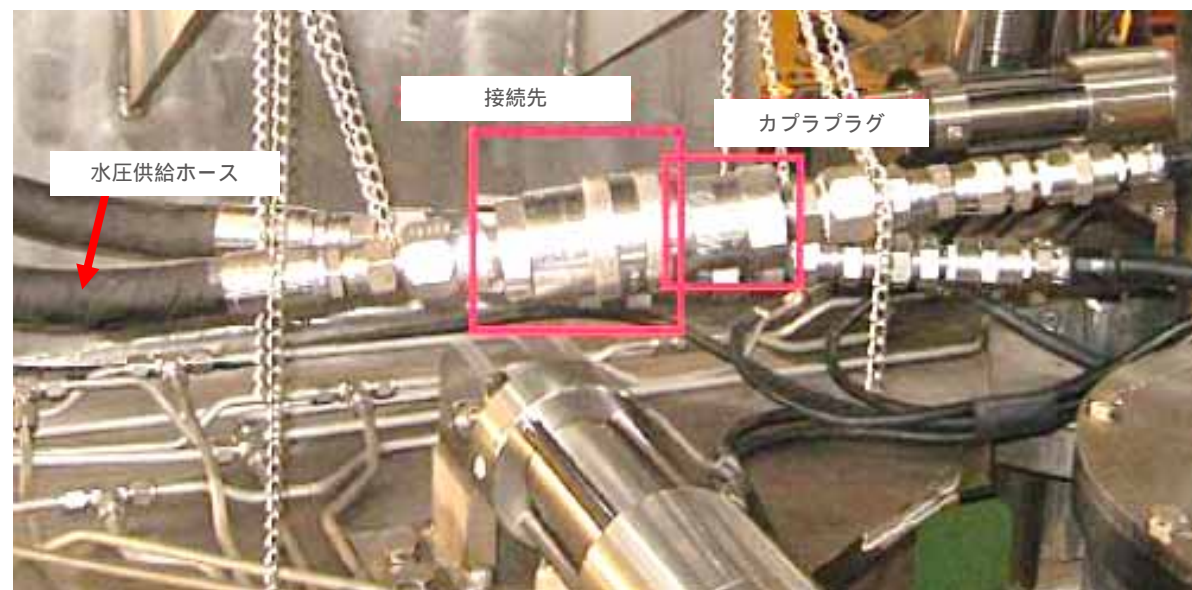
水圧供給用ホース接続イメージ

2018年10月19日、クレーンへの垂直吊具取付作業時、垂直吊具の水圧供給用ホースのカプラを接続しようとしたところ、真っ直ぐに接続出来ず、カプラプラグのガスケットを損傷しました。

損傷したカプラプラグは、予備のカプラプラグに交換を実施しました。

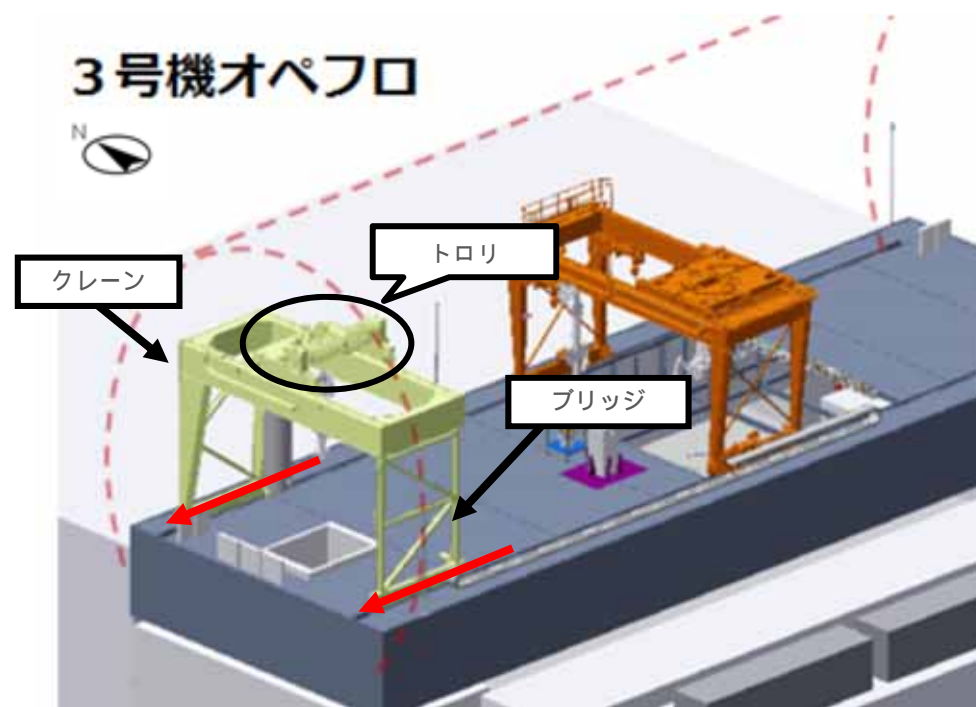
クレーン概要

2018年10月19・22日、クレーンブリッジを西方向（←の方向）に操作をしていたところ、操作していないトロリの動作異常を示す警報が発生し、クレーンが停止しました。警報は、操作指令がない状態で一定時間機器位置が変化した場合に発生するものです。

異常検出の時間設定と実動作時の制動距離のずれが原因である可能性があることがわかりました。今後、異常検出の時間設定を変更予定です。設定時間については現在検討中です。
なお、本事象は11月1日、3日にも再発しています。

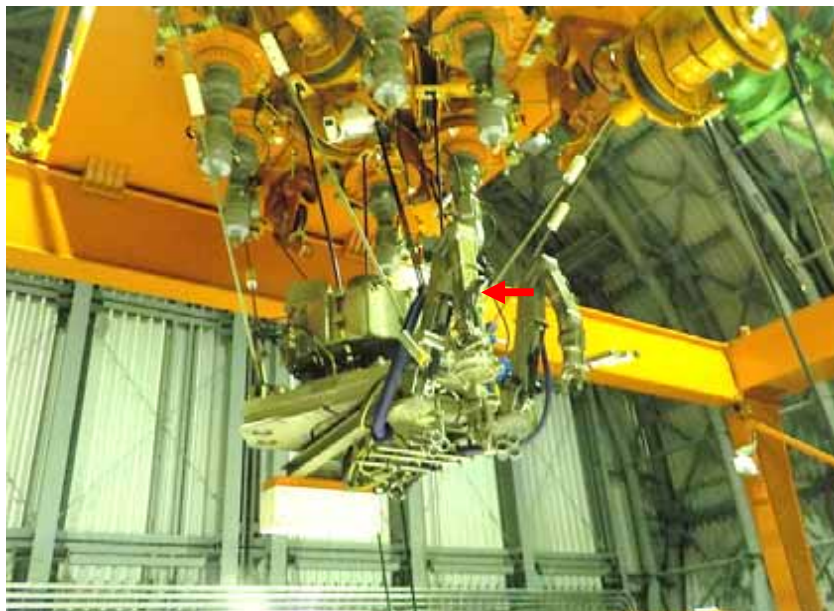
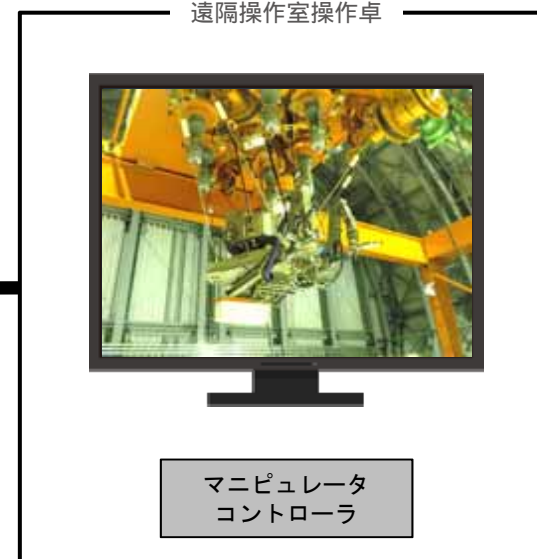
2018年10月22日、マニピュレータの動作確認時に、遠隔操作室の操作卓によりマニピュレータをフリーズ状態（マニピュレータコントローラを操作しても現場のマニピュレータが動かないようにする設定）にしたところ、マニピュレータ左腕が50mmほど右に移動しました。

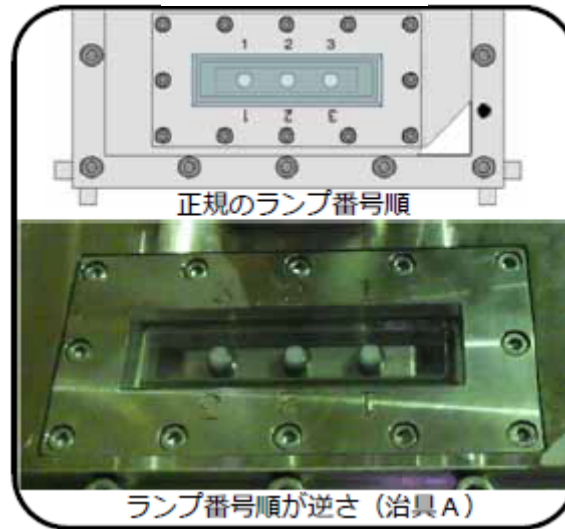
治具Aの状況

治具Aは、表示プレートに刻印されたランプ番号が逆さになっており、2018年7月に実施した点検時に、表示プレートを逆さに取り付けたと推定されます。そこで、表示プレートの取付を修正予定です。

ランプ番号順が逆さ（治具A）

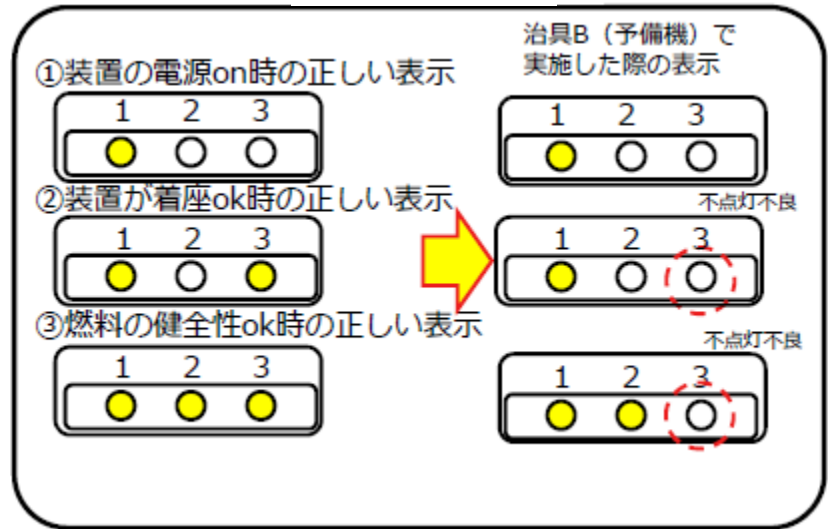
治具B（予備機）の状況

治具Bは、表示パターンが正しい表示と比較すると不点灯箇所があり、LEDランプの点灯不良、もしくは装置内ケーブル不良と考えられます。そこで、LED交換もしくは装置内ケーブルの取替を実施予定です。

不点灯不良

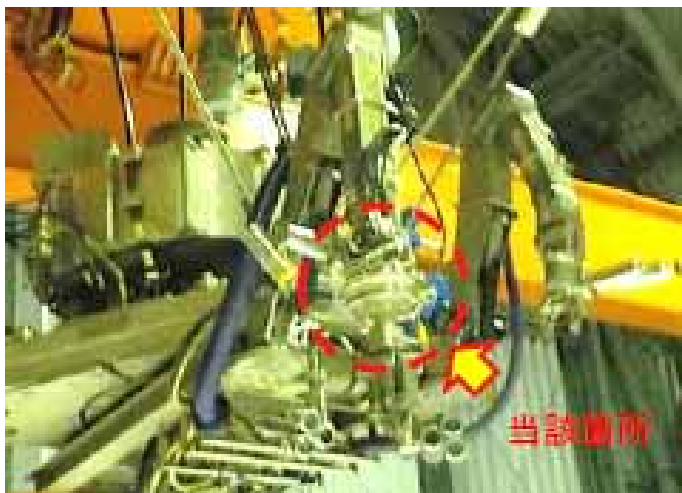
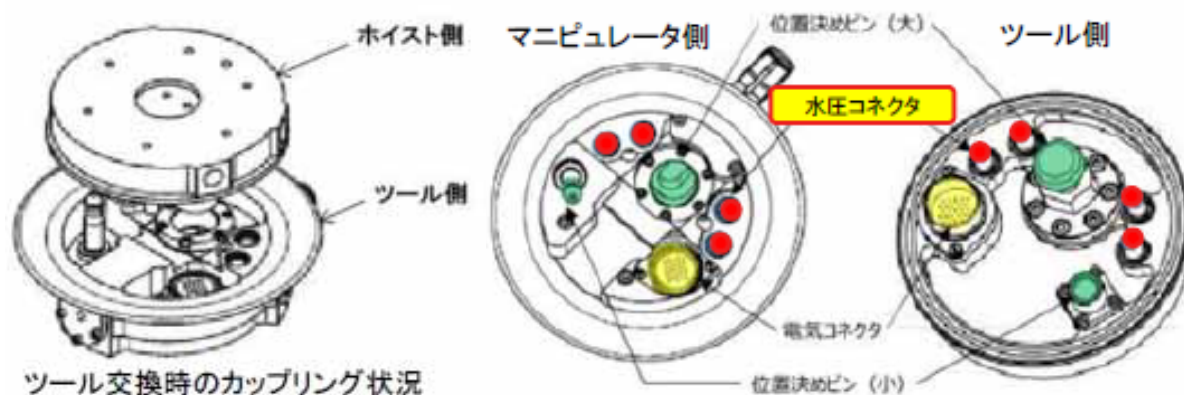
2018年10月30日、燃料取扱機のマニピュレータの動作確認時に、右腕のツール交換が遠隔操作にて実施出来ない事象を確認しました。

現在、調査中ですが、ツール側は、接続部及びマニピュレータの外観に異常のないことを確認しました。マニピュレータ側は、接続部及びツールとの外観に異常のないことを確認しました。その中で、水圧コネクタが、所定の位置まで挿入できない状態を確認しました。水圧コネクタが所定の位置まで挿入できない原因については、内部にある電磁弁動作不良の可能性も踏まえ調査を継続して実施しています。

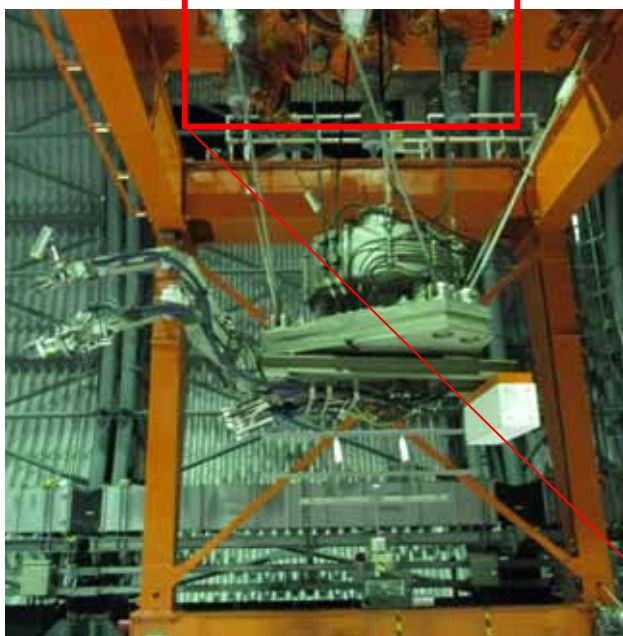
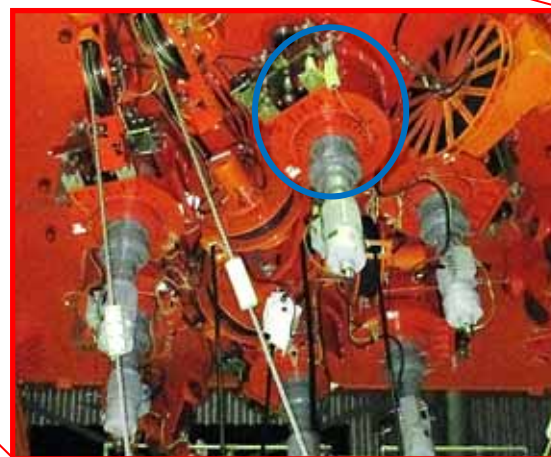
2018年11月5日、燃料取扱機テンシルトラスの吊り上げ、動作確認時、ワイヤの巻き取り取り異常を示す警報が発報し、テンシルトラスが停止しました。

ワイヤ巻取り状態異常を検出するセンサーの検出位置調整不良又はセンサー故障が原因と推定していますが、詳細は調査中です。今後センサーの測定位置調整もしくはセンサーの交換を行う予定です。

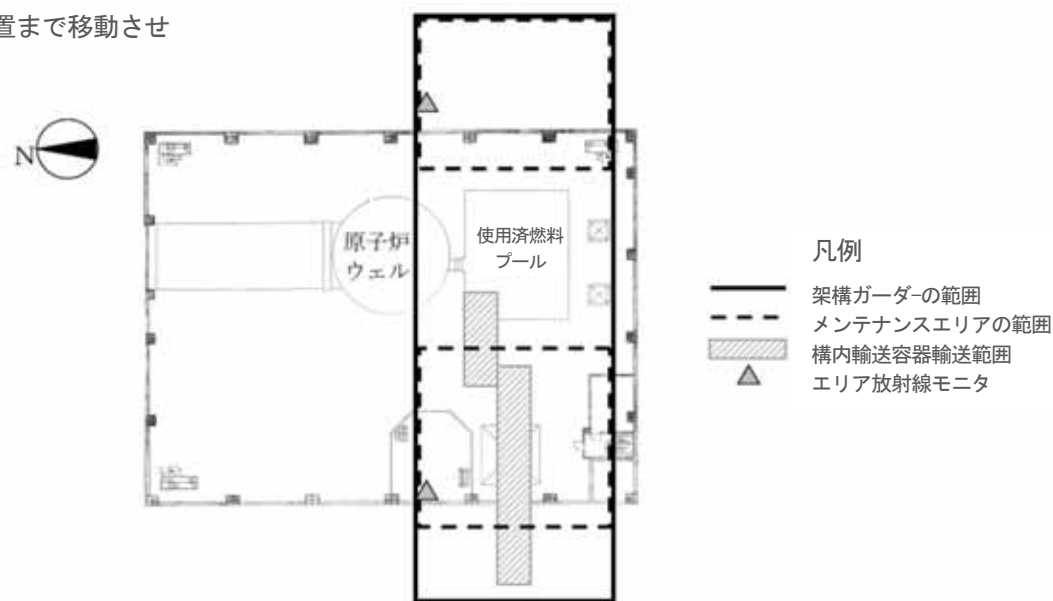
1. 3号機オペレーティングフロアへクレーンで構内輸送容器を吊上げる際に、動作制限が掛かりクレーンが動作しませんでした。なお、作業は、手動に切り替え、吊り上げ操作を実施しました。
2. その後、構内輸送容器を使用済燃料プール脇まで移動させた際に、設定されている位置でクレーンが停止しませんでした。そのため、クレーンを手動にて停止させ、構内輸送容器は使用済燃料プール内の所定の位置まで移動させ、吊り降ろしました。

クレーン運転モード移行条件が成立していない状態で、モード移行を行ったことが、動作不良発生の原因と判断しました。現在、対策を検討中です。

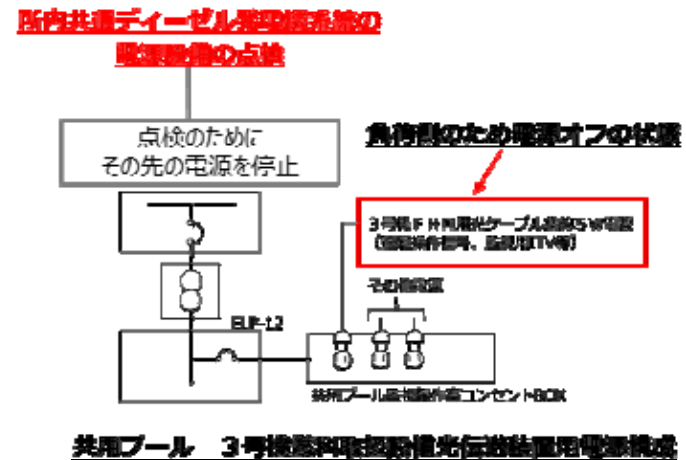
2018年11月11日、燃料取扱機にて模擬燃料を構内輸送容器へ移動する動作確認を実施していたところ、複数の警報が発報し、燃料取扱機が自動で停止しました。監視カメラも映らない状態となりました。

遠隔操作室（事務本館）と燃料取扱設備をつなぐ光伝送装置の電源が切になっていることを確認したため、安全を確認した上で電源を入れて復旧しました。停止時に吊り下げた状態になっていた模擬燃料は元のラックに戻し入れました。

所内共用ディーゼル発電機系統の電源設備の点検のため電源を落としました。燃料取扱設備への光伝送装置の電源もそこに接続されていましたが、その内容が配線図に反映されていなかったため、事前に電源を停止することが燃料取扱設備の担当箇所伝わらず、光伝送装置の電源も切りとなってしまいました。

設備状況を設備図書に速やかに登録・改訂し、電源停止や切り替えなどを行う際は、設備担当箇所と調整を実施することとします。
