3号機燃料取扱設備の不具合について

2018年3月15日の試運転開始以降8月までに発生した不具合

安全点検中に発生した不具合

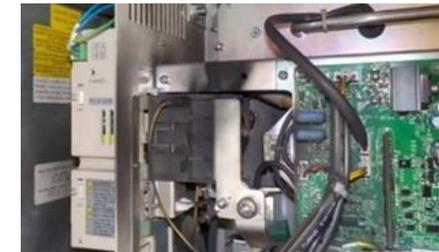
2018年5月11日、クレーン試運転において、主巻の巻下げ停止操作をしていたところ、原子炉建屋オペレーティングフロアに設置してある制御盤コンテナ内から異音が発生し、クレーンが停止。異音の発生したクレーン主巻インバータ※の内部を確認したところ、内部にすすが付着していました（消防署より「非火災」との判断）。

主巻インバータ内部のすす（5月11日）

- 発電所の電源電圧（480V）に合わせたブレーキユニットのパラメータ設定に変更
- 損傷した部品の交換
- ブレーキレジスタ端子台接続部の改良（端子間距離を離す。絶縁物を耐熱仕様に変更等）

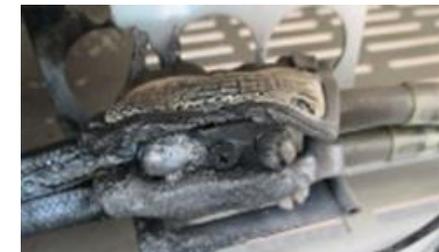
翌日、調査を行ったところ、クレーン制御盤背面のブレーキレジスタ※において、端子台の絶縁物が溶けていることとボルトの頭部が溶融していることを確認しました。

ブレーキレジスタ内の損傷（5月12日）

調査の結果、ブレーキユニットのパラメータ設定が、米国出荷時の低い設定（米国での電源電圧380Vに合わせた設定）のままとなっていたことが判明しました。

そのため、ブレーキレジスタに連続して電流が流れる状態となっており、ブレーキレジスタ盤内が高温となり、端子台の絶縁物の変形し、端子台で短絡が発生。短絡時の放電により、ブレーキレジスタ盤扉と端子台間で地絡が発生し、ブレーキレジスタから主巻インバータ※へ短絡・地絡電流が流れ、インバータ損傷したものと推定されます。

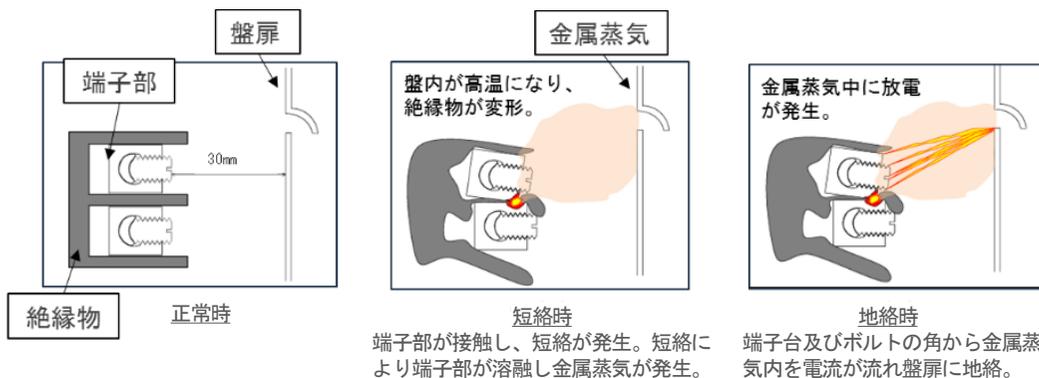
端子台を横から見たイメージ

端子部が接触し、短絡が発生。短絡により端子部が溶融し金属蒸気が発生。

端子台及びボルトの角から金属蒸気内を電流が流れ盤扉に地絡。

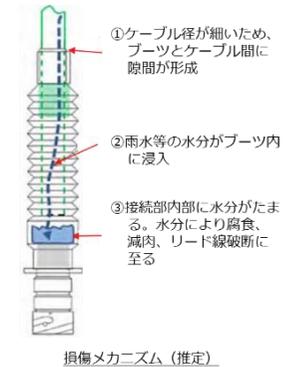
- 外観確認、動作確認の結果、ロープの破断、制御系機器に損傷は確認されませんでした。
- マストホイスモーター速度につながるケーブルに断線、地絡傾向、短絡傾向を確認しました。
- 分解調査の結果、接続部内部に断線を確認しました。
- 雨水浸入防止等のためのブーツの内部が湿っていることを確認しました。

制御ケーブルの断線は、ブーツの隙間から接続部内部に雨水等が浸入したため、水分により腐食し、破断（断線）に至ったと推定されます。

接続部内部への浸水リスクを排除できないことから、異常の確認された11ラインに加え燃料取り出し用カバー外へつながるケーブル112ラインについてケーブルの交換を実施しました。

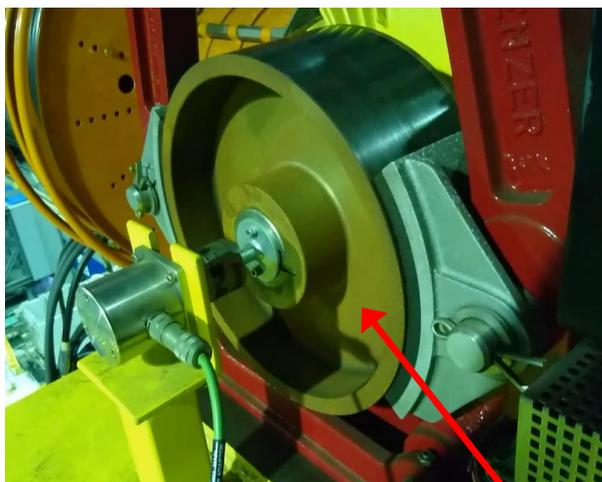
ブレーキドラム

2018年10月10日、テストウェイト（約49トン）を用いたクレーンの動作確認の際、テストウェイトの吊上げ時にエラーメッセージが発生し、クレーンが停止しました。このエラーメッセージは、8月15日の資機材片付け中に発生したエラーメッセージと同一のものであり、クレーンを動作させる際、ブレーキの動作に異常があることを示すものでした。

ブレーキドラムの動きを確認した結果、重量物を吊った状態でブレーキドラムが0.5回転程度回転し、その後エラーメッセージが発生、クレーンが停止したことを確認しました。2018年8月15日も同事象が発生したと推定されます。

インバータ※で定義された動作報告に対して、チェック時の動作方向が整合していないことが原因と判明しました。

対策として、ソフトの修正（動作方向整合）及び修正後の検証を実施しました。

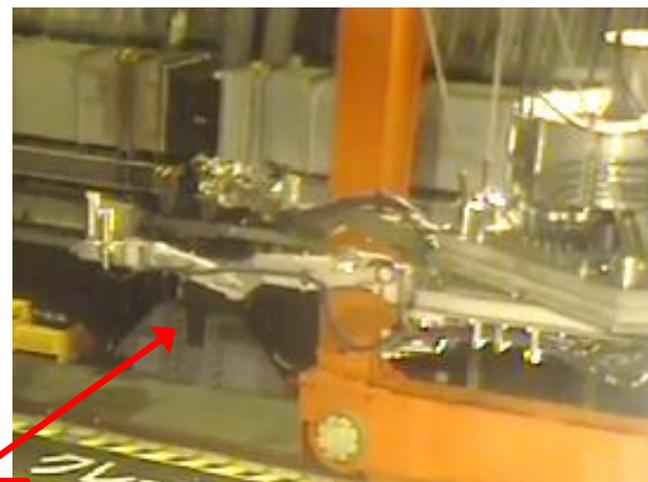
マニピュレータ

その結果、マニピュレータの先端部の関節が徐々に下がる状況や、つかみ具が徐々に開くという、僅かながら姿勢を維持できないことを確認しました。

調査の結果、駆動部のエアイベント※不足、もしくはマニピュレータ内に設置されている逆止弁等のリーク※にて、駆動電源喪失時に駆動圧力が保てず、姿勢が維持できなかったことが原因であることを確認しました。

なお、関節（エルボ、手首）より先が下がる事象は、関節（手首）より先が下がる事象に緩和しました。万一がれきを把持した状態で駆動電源が喪失すると、燃料ハンドル部に接触する可能性もあるが、燃料の健全性に影響を与えず、放射線安全上のリスクはないことを確認しています。

対策として、マニピュレータのエアイベントを実施し、右腕については逆止弁の交換、左腕についてはマニピュレータを交換しました。これにより、把持部が徐々に開く事象は解消しました。

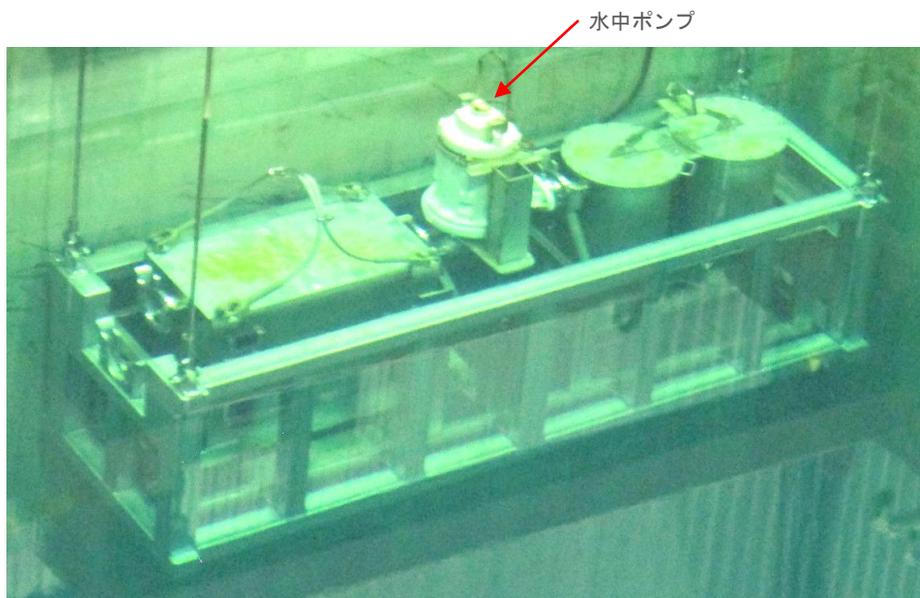
がれき撤去装置

2018年10月17日、がれき撤去装置（水中ポンプを用いた吸引装置）を使用済燃料プールへ設置後に、水中ポンプへ繋がるケーブルの絶縁抵抗測定を実施した結果、当該ポンプ側の絶縁低下を確認しました。また、水中ポンプに付属している圧力センサー※へ繋がるケーブルでも地絡を確認しました。

吸引装置を水中から引き揚げ、外観点検を実施し、傷等ないことを確認しました。吸引装置の水中ポンプを分解点検したところ、ケーブル側は異常がなかったものの、モーター巻き線は絶縁抵抗値が低下しており、内部確認の結果水分が流入した可能性が高いことから、シール部※から水分が流入したと想定しています。

対策として水中ポンプ及び圧力センサーを予備品と交換しました。交換後の動作確認試験を1月下旬に実施する予定です。

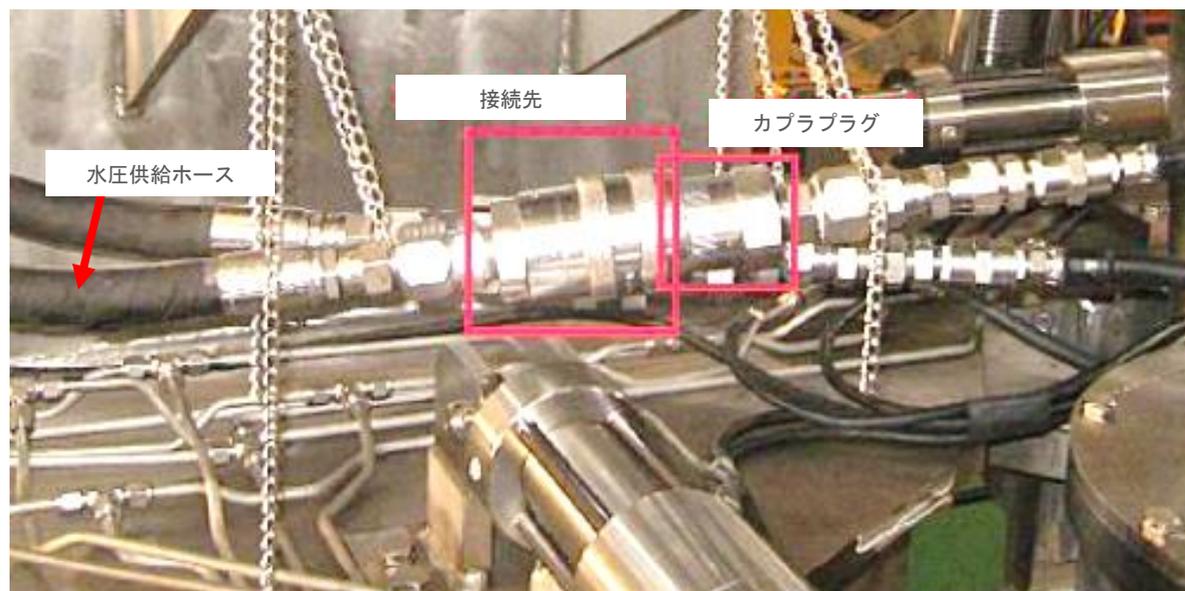
水圧供給用ホース接続イメージ

2018年10月19日、クレーンへの垂直吊具取付作業時、垂直吊具の水圧供給用ホースのカプラを接続しようとしたところ、真っ直ぐに接続出来ず、カプラプラグ※のガスケットを損傷しました。

損傷したカプラプラグは、予備のカプラプラグに交換を実施しました。交換し、不具合が解消していることから、燃料取り出し作業に影響はありません。

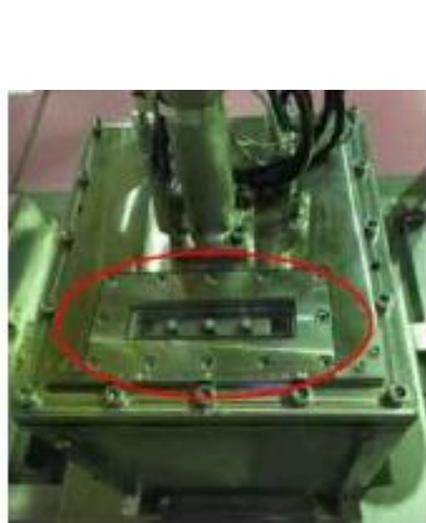
燃料健全性確認用治具

2018年10月23日、燃料上部に当てて（垂らす）ハンドル部の状態を確認する装置である、燃料健全性確認用治具の健全性を確認したところ、燃料ハンドル部の状態等を表示するランプが2台ある治具のうち1台（治具A）は番号順が逆さになっていること、1台（治具B・予備機）は不点灯があることを確認しました。

治具Aは、表示プレートに刻印されたランプ番号が逆さになっており、2018年7月に実施した点検時に、表示プレートを逆さに取り付けたと推定されます。そこで、表示プレートの取付を修正しました。
治具Bは、表示パターンが正しい表示と比較すると不点灯箇所があり、センサー※の不良であることが確認されたため、センサーの交換を実施しました。

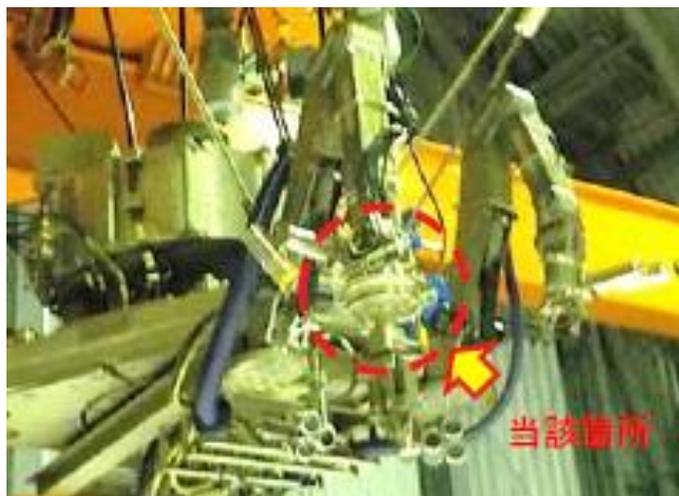
燃料取扱機マニピュレータ

2018年10月30日、燃料取扱機のマニピュレータ※の動作確認時に、右腕のツール※交換が遠隔操作にて実施出来ない事象を確認しました。

調査の結果、ツール側は、接続部及びマニピュレータの外観に異常のないことを確認しました。マニピュレータ側は、接続部及びツールとの外観に異常のないことを確認しました。その中で、水圧コネクタ※が、電磁弁のリークの影響により、コネクタ内に圧力がこもり、所定の位置まで挿入できない状態を確認しました。

対策として電磁弁を交換し、動作確認を実施しました。

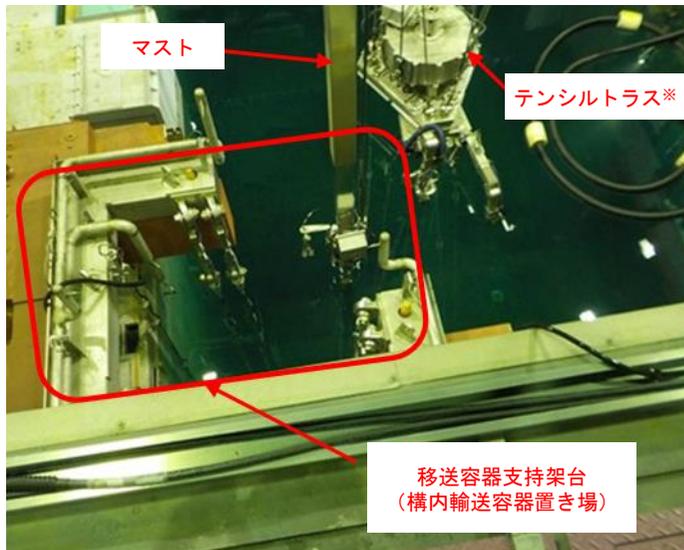
2018年11月11日、燃料取扱機にて模擬燃料を構内輸送容器へ移動する操作確認を実施していたところ、複数の警報が発報し、燃料取扱機が自動で停止しました。監視カメラも映らない状態となりました。

自動停止後におけるマスト(燃料取扱機)の状態

所内共用ディーゼル発電機系統の電源設備の点検のため電源を落としました。燃料取扱機への光伝送装置の電源もそこに接続されていましたが、その内容が配線図に反映されていなかったため、事前に電源を停止することが燃料取扱設備の担当箇所に伝わらず、光伝送装置の電源も切りとなくなってしまいました。

そのため、当該負荷の情報を至急配線図に反映し、関係各所へ情報を共有しました。再発防止策として、新たに電源を使用する際の設備図書への反映期限等のルールをガイドにて明確にします。

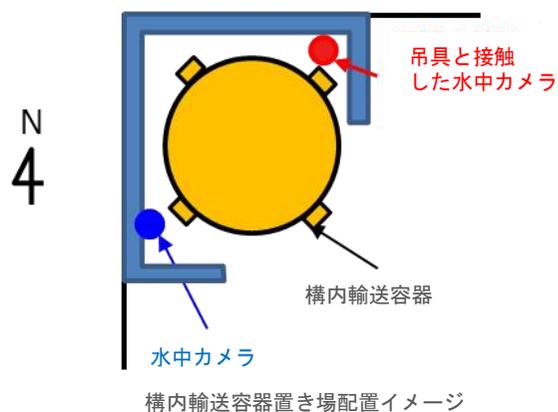
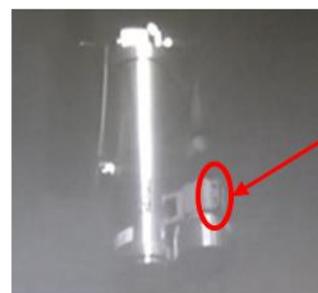
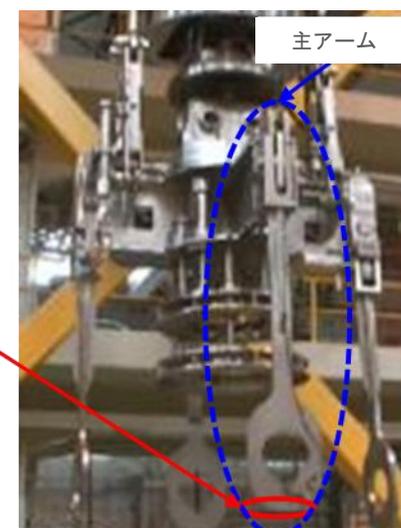
2018年11月20日、垂直吊具で構内輸送容器を把持するため、使用済燃料プール内の構内輸送容器置き場に垂直吊具を下降させていたところ、垂直吊具主アームと水中カメラが接触しました。
水中カメラを確認した結果、上下の首振り動作ができないことを確認しました。

調査の結果、垂直吊具アームの降下作業と水中カメラの操作の連携が作業手順書に記載されていなかったため、垂直吊具アームと水中カメラが接触したことを確認しました。
対策として、垂直吊具上昇・下降操作時に接触する可能性のある箇所について具体的な高さを明記することと、垂直吊具が通過する高さの前に水中カメラを接触しない位置に移動することを、燃料取出し作業手順書に反映するとともに、水中カメラを交換しました。
