3号機燃料取扱設備の不具合について

2018年3月15日の試運転開始以降8月までに発生した不具合

安全点検中に発生した不具合

燃料取り出しに向けた訓練中に確認された不具合

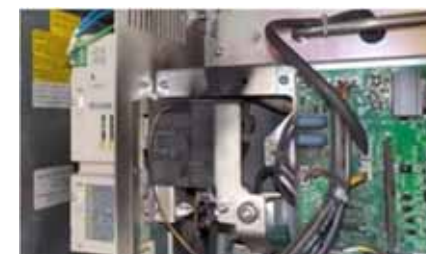
2018年5月11日、クレーン試運転において、主巻の巻下げ停止操作をしていたところ、原子炉建屋オペレーティングフロアに設置してある制御盤コンテナ内から異音が発生し、クレーンが停止。異音の発生したクレーン主巻インバータ※の内部を確認したところ、内部にすすが付着していました（消防署より「非火災」との判断）。

主巻インバータ内部のすす（5月11日）

- 発電所の電源電圧（480V）に合わせたブレーキユニットのパラメータ設定に変更
- 損傷した部品の交換
- ブレーキレジスタ端子台接続部の改良（端子間距離を離す。絶縁物を耐熱仕様に変更等）

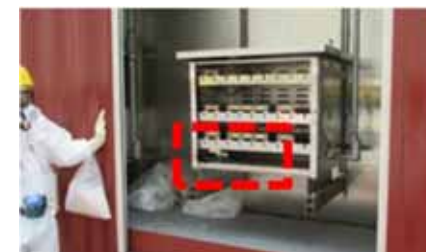
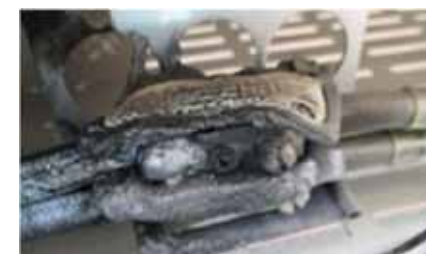
翌日、調査を行ったところ、クレーン制御盤背面のブレーキレジスタ※において、端子台の絶縁物が溶けていることとボルトの頭部が溶融していることを確認しました。

ブレーキレジスタ内部写真

ブレーキレジスタ内の損傷（5月12日）

調査の結果、ブレーキユニットのパラメータ設定が、米国出荷時の低い設定（米国での電源電圧380Vに合わせた設定）のままとなっていたことが判明しました。

そのため、ブレーキレジスタ※に連続して電流が流れる状態となっており、ブレーキレジスタ盤内が高温となり、端子台の絶縁物に変形し、端子台で短絡が発生。短絡時の放電により、ブレーキレジスタ盤扉と端子台間で地絡が発生し、ブレーキレジスタから主巻インバータ※へ短絡・地絡電流が流れ、インバータが損傷したと推定されます。

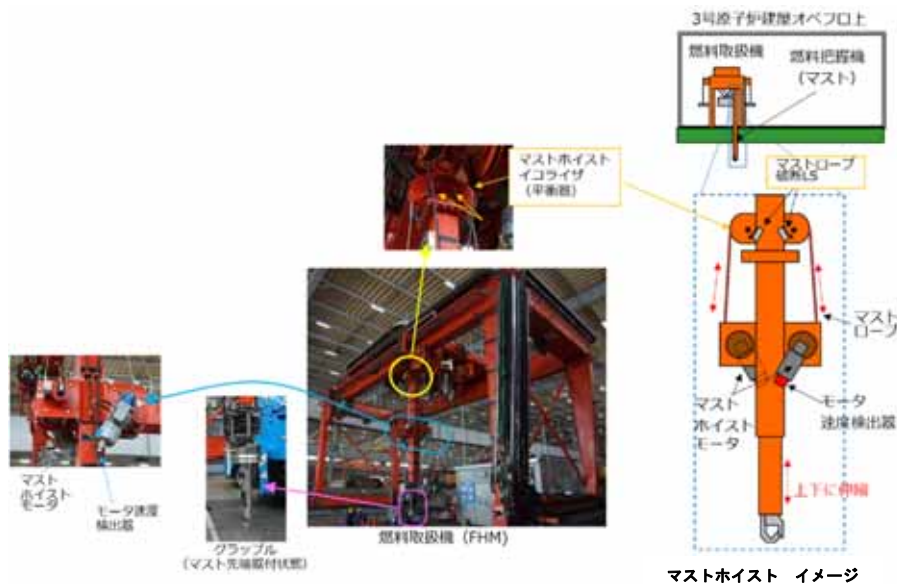
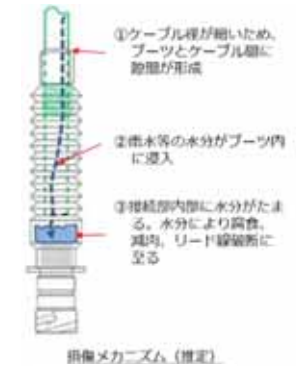
2018年8月8日、燃料取扱機において、原子力規制委員会による使用前検査を行っていたところ、燃料取扱機マストホイスト※の制御に係る異常の警報が発生。動作不能となりました。

- 外観確認、動作確認の結果、ロープの破断、制御系機器に損傷は確認されませんでした。
- マストホイストモータ速度検出器につながるケーブルに断線、地絡傾向、短絡傾向を確認しました。
- 分解調査の結果、接続部内部に断線を確認しました。
- 雨水浸入防止等のためのブーツの内部が湿っていることを確認しました。

制御ケーブルの断線は、ブーツの隙間から接続部内部に雨水等が浸入したため、水分により腐食し、破断（断線）に至ったと推定されます。燃料取扱機の停止は、制御装置が、制御ケーブルの断線を検知したことにより制御系の異常と判断し、停止に至ったと考えられます。これらの調査結果を受けて、類似箇所76ラインについて、調査した結果、11ラインに抵抗値の異常を確認しました。その他防塵対策用グロメット※が組み込まれていないものを確認しました。

接続部内部への浸水リスクを排除できないことから、異常の確認された11ラインに加え燃料取り出し用カバー外へつながるケーブル112ラインについてケーブルの交換を実施しました。

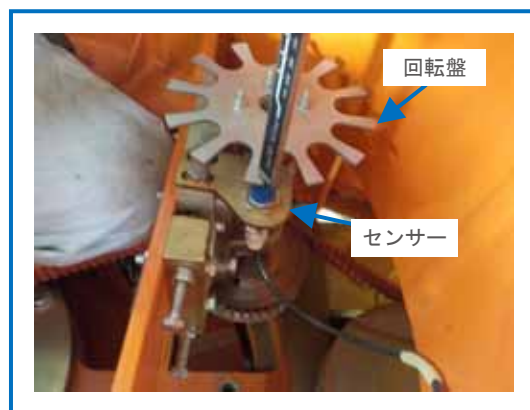
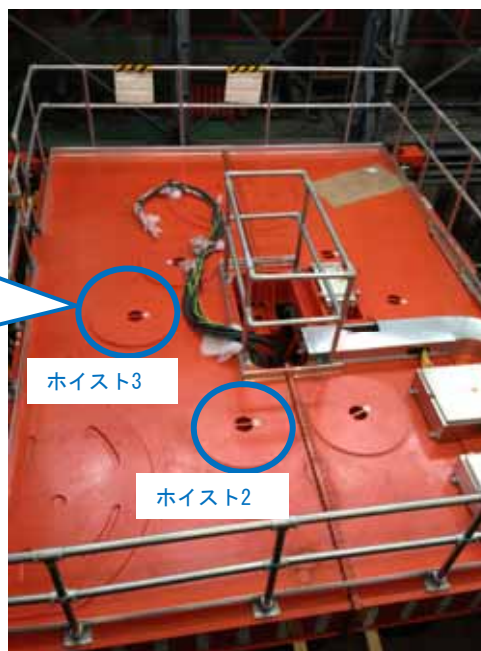
燃料取扱機トロリ上部

2018年9月29日、テンシルトラス※を500～1000mm降下させた際に「テンシルトラスホイスト※3ドラム回転異常」の警報が発生し、停止しました。

テンシルトラスホイスト3ドラム回転異常とは、燃料取扱機トロリ※上部にあるセンサーでホイスト3ドラムの回転状態を確認しており、回転状態に異常があった場合に発報する警報です。

警報の発生したホイスト3のセンサー※につながっているケーブルと、正常動作しているホイスト2のセンサーのケーブルを入れ替えたところ、ホイスト2側に異常が発生し、ホイスト3側の異常がないことを確認。これより、ホイスト3のセンサーの異常が原因であることを確認しました。対策としてセンサーの交換と動作確認を行いました。

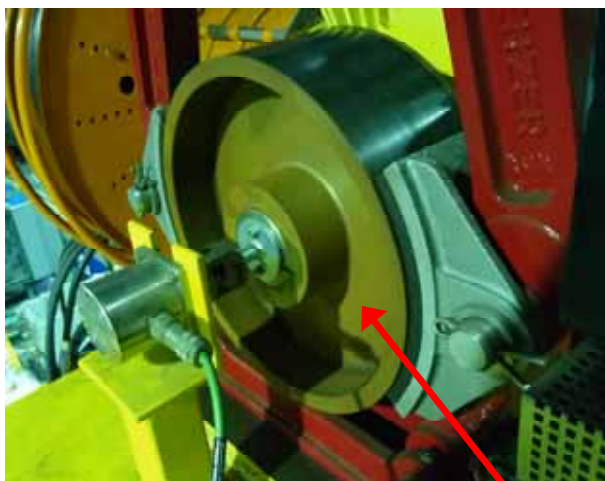
ブレーキドラム

2018年10月10日、テストウェイト（約49トン）を用いたクレーンの動作確認の際、テストウェイトの吊上げ時にエラーメッセージが発生し、クレーンが停止しました。このエラーメッセージは、8月15日の資機材片付け中に発生したエラーメッセージと同一のものであり、クレーンを動作させる際、ブレーキの動作に異常があることを示すものでした。

ブレーキドラム※の動きを確認した結果、重量物を吊った状態でブレーキドラムが0.5回転程度回転し、その後エラーメッセージが発生、クレーンが停止したことを確認しました。2018年8月15日も同事象が発生したと推定されます。

インバータ※で定義された動作報告に対して、チェック時の動作方向が整合していないことが原因と判明しました。

対策として、ソフトの修正（動作方向整合）及び修正後の検証を実施しました。

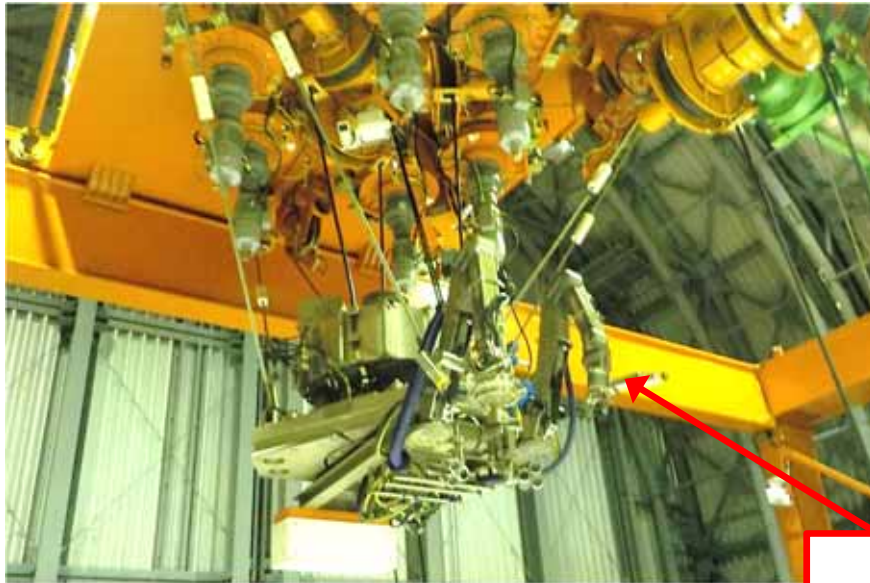
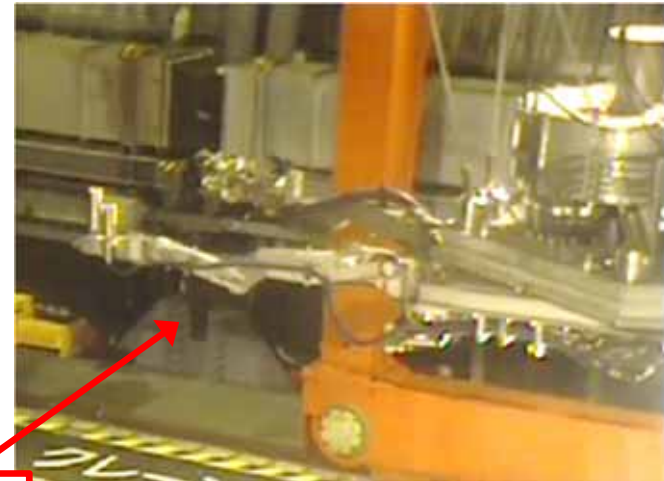
その結果、マニピュレータの先端部の関節が徐々に下がる状況や、つかみ具が徐々に開くという、僅かながら姿勢を維持できないことを確認しました。

調査の結果、駆動部のエアイベント※不足、もしくはマニピュレータ内に設置されている逆止弁等のリーク※にて、駆動電源喪失時に駆動圧力が保てず、姿勢が維持できなかったことが原因であることを確認しました。

なお、関節（エルボ、手首）より先が下がる事象は、関節（手首）より先が下がる事象に緩和しました。万一がれきを把持した状態で駆動電源が喪失すると、燃料ハンドル部に接触する可能性もあるが、燃料の健全性に影響を与えず、放射線安全上のリスクはないことを確認しています。

対策として、マニピュレータのエアイベントを実施し、右腕については逆止弁の交換、左腕についてはマニピュレータを交換しました。これにより、把持部が徐々に開く事象は解消しました。

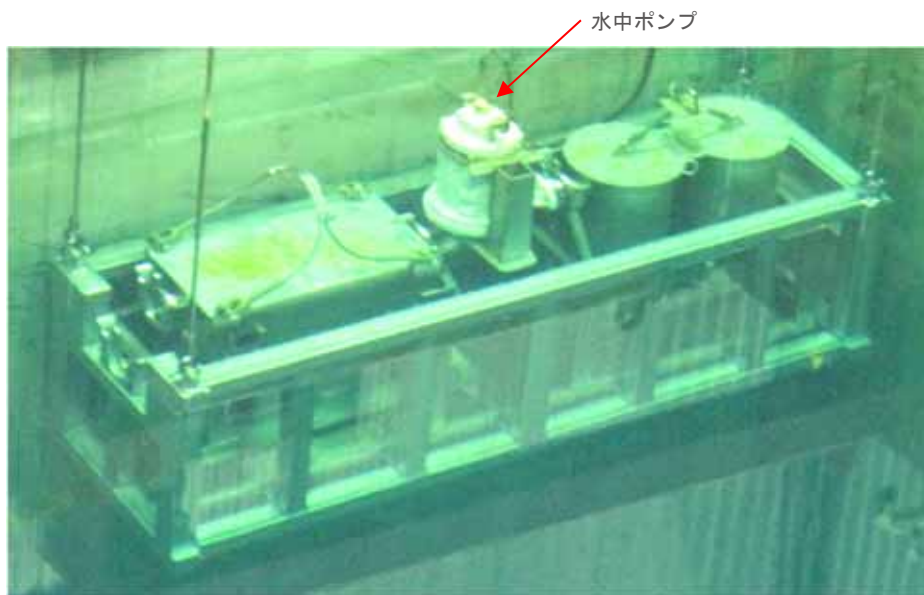
がれき撤去装置

2018年10月17日、がれき撤去装置（水中ポンプを用いた吸引装置）を使用済燃料プールへ設置後に、水中ポンプへ繋がるケーブルの絶縁抵抗測定を実施した結果、当該ポンプ側の絶縁低下を確認しました。また、水中ポンプに付属している圧力センサー※へ繋がるケーブルでも地絡を確認しました。

がれき撤去装置を水中から引き揚げ、外観点検を実施し、傷等ないことを確認しました。水中ポンプを分解点検したところ、ケーブル側は異常がなかったものの、モータ巻き線は絶縁抵抗値が低下しており、内部確認の結果水分が流入した可能性が高いことから、シール部※から水分が流入したと想定しています。

対策として水中ポンプ及び圧力センサーを予備品と交換しました。交換後の動作確認試験を2019年1月27日に完了しました。

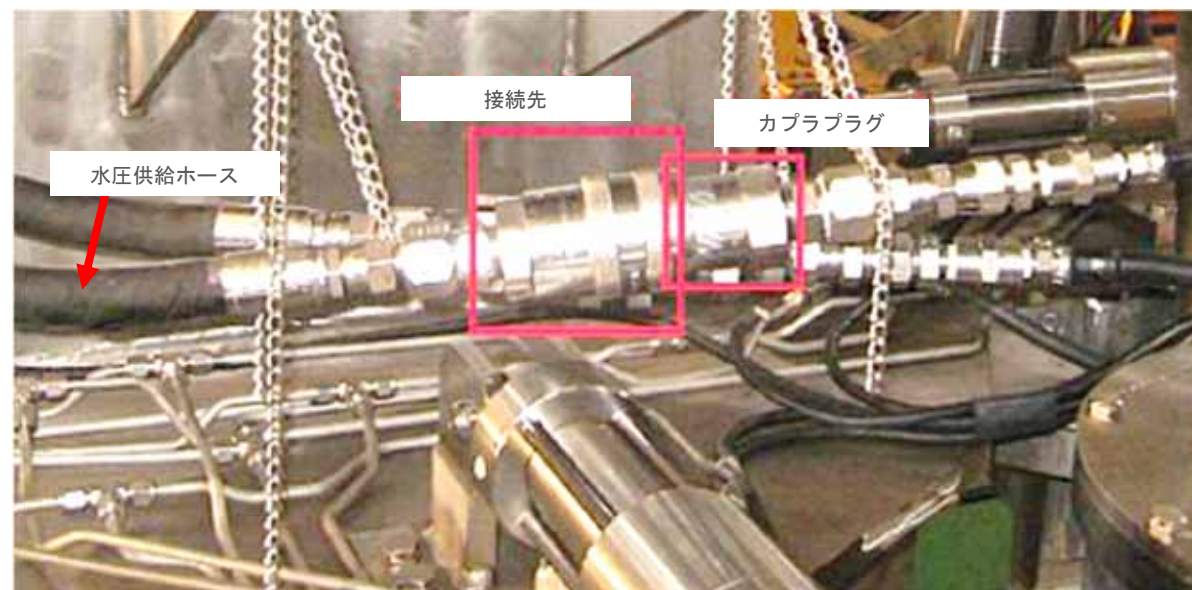
水圧供給用ホース接続イメージ

2018年10月19日、クレーンへの垂直吊具取付作業時、垂直吊具の水圧供給用ホースのカプラを接続しようとしたところ、真っ直ぐに接続出来ず、カプラプラグ※のガスケットを損傷しました。

損傷したカプラプラグは、予備のカプラプラグに交換を実施しました。交換し、不具合が解消していることから、燃料取り出し作業に影響はありません。

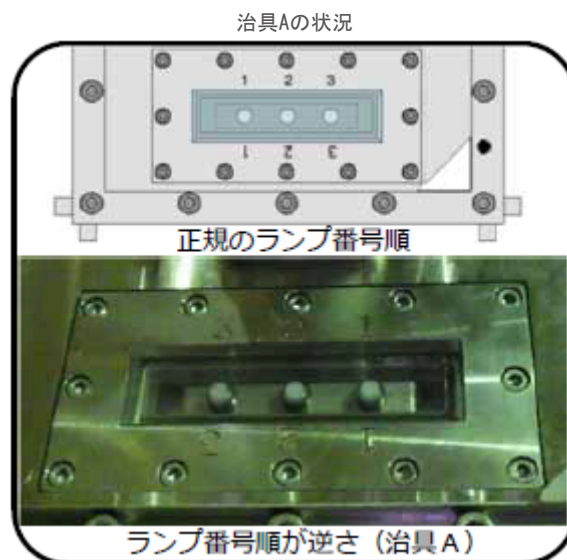
治具Aの状況

治具Aは、表示プレートに刻印されたランプ番号が逆さになっており、2018年7月に実施した点検時に、表示プレートを逆さに取り付けたと推定されます。そこで、表示プレートの取付を修正しました。
治具Bは、表示パターンが正しい表示と比較すると不点灯箇所があり、センサー※の不良であることが確認されたため、センサーの交換を実施しました。

ランプ番号順が逆さ（治具A）

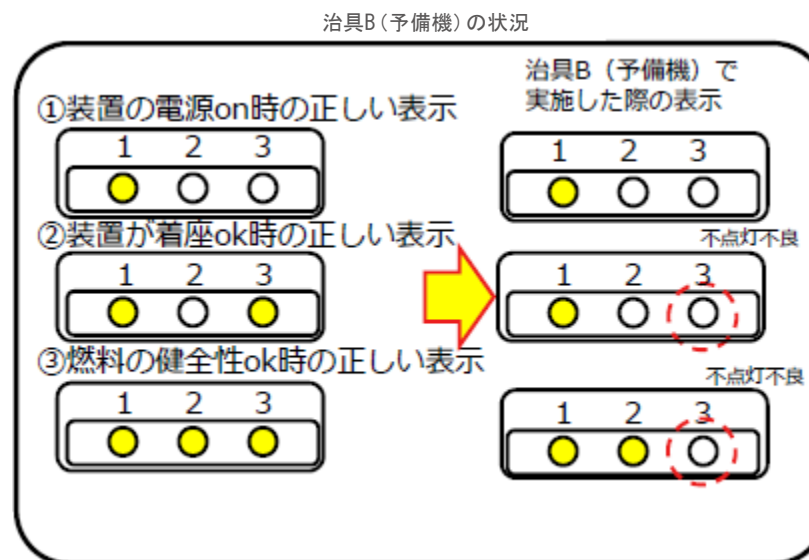
治具B（予備機）の状況

不点灯不良

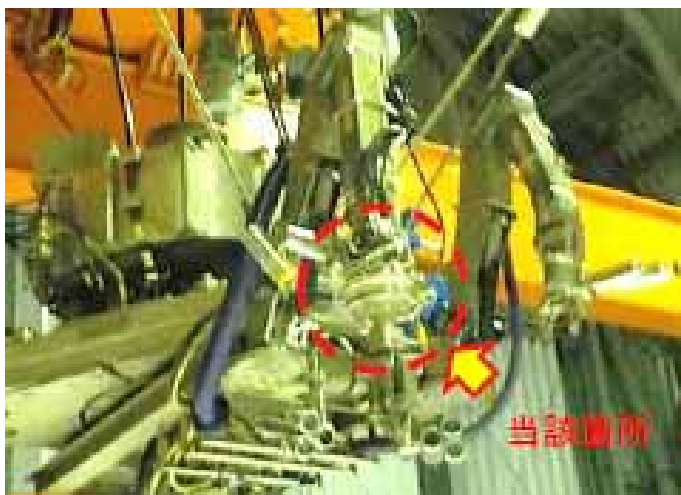
燃料取扱機マニピュレータ

2018年10月30日、燃料取扱機のマニピュレータ※の動作確認時に、右腕のツール※交換が遠隔操作にて実施出来ない事象を確認しました。

調査の結果、ツール側は、接続部及びマニピュレータの外観に異常のないことを確認しました。マニピュレータ側は、接続部及びツールとの外観に異常のないことを確認しました。その中で、水圧コネクタ※が、電磁弁のリークの影響により、コネクタ内に圧力がこもり、所定の位置まで挿入できない状態を確認しました。

対策として電磁弁を交換し、動作確認を実施しました。

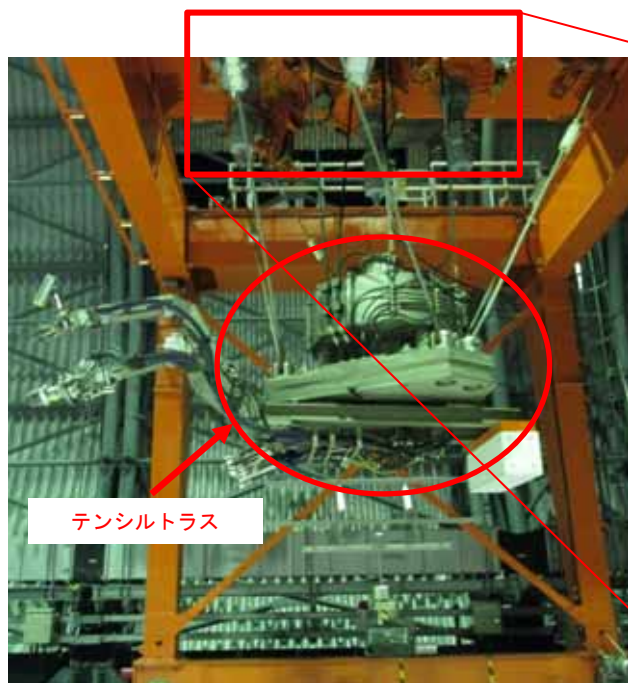
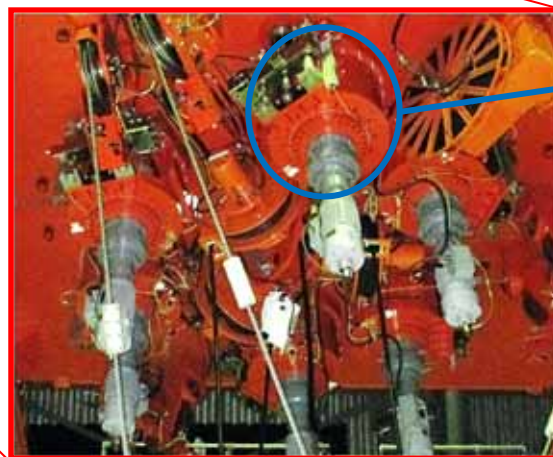
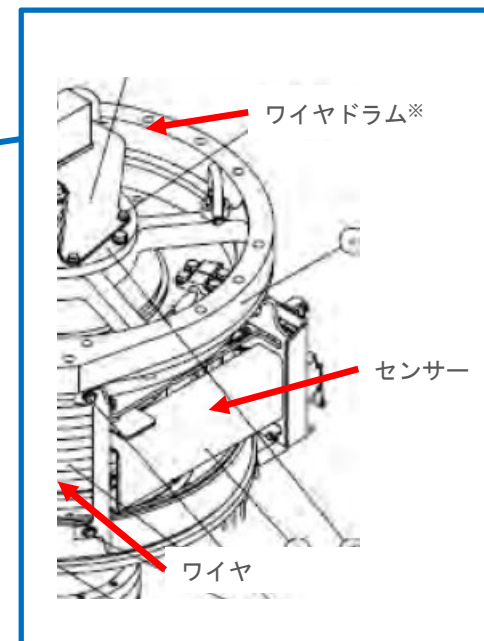
2018年11月5日、燃料取扱機テンシルトラス※の吊り上げ動作確認時、ワイヤの巻き取り異常を示す警報が発報し、テンシルトラスが停止しました。

調査の結果、ワイヤ巻き取り状態異常を検出するセンサーの検出位置調整不良であることを確認しました。
対策として、センサー※の検出位置調整を実施しました。

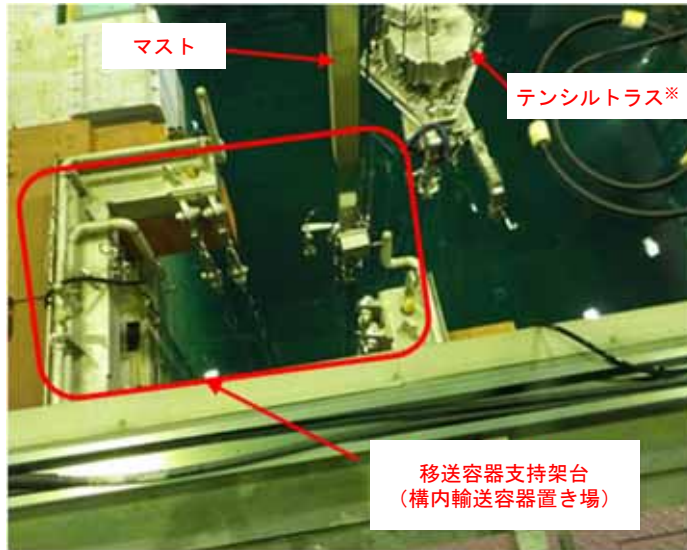
2018年11月11日、燃料取扱機にて模擬燃料を構内輸送容器へ移動する操作確認を実施していたところ、複数の警報が発報し、燃料取扱機が自動で停止しました。監視カメラも映らない状態となりました。

自動停止後におけるマスト(燃料取扱機)の状態

所内共用ディーゼル発電機系統の電源設備の点検のため電源を落としました。燃料取扱機への光伝送装置の電源もそこに接続されていましたが、その内容が配線図に反映されていなかったため、事前に電源を停止することが燃料取扱設備の担当箇所に伝わらず、光伝送装置の電源も切りとなくなってしまいました。

そのため、当該負荷の情報を至急配線図に反映し、関係各所へ情報を共有しました。再発防止策として、新たに電源を使用する際の設備図書への反映期限等のルールをガイドにて明確にしました。

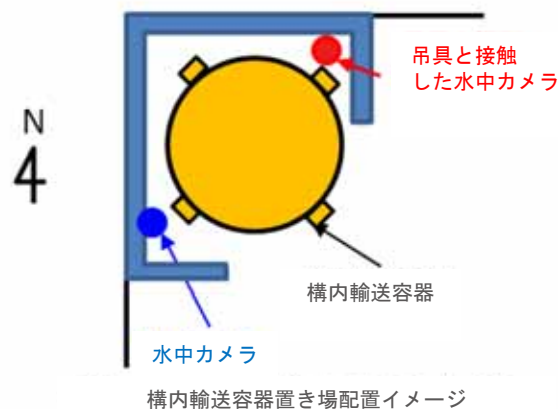
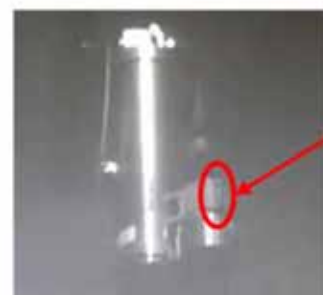
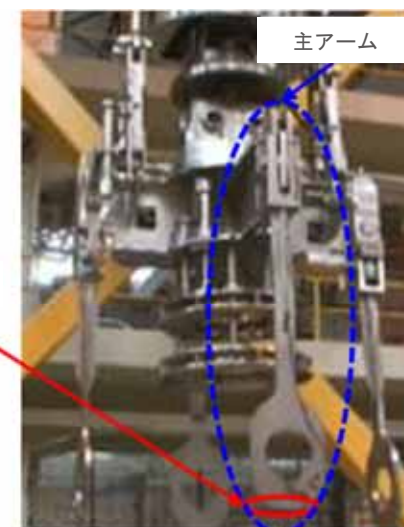
2018年11月20日、垂直吊具で構内輸送容器を把持するため、使用済燃料プール内の構内輸送容器置き場に垂直吊具を下降させていたところ、垂直吊具主アームと水中カメラが接触しました。
水中カメラを確認した結果、上下の首振り動作ができないことを確認しました。

調査の結果、垂直吊具アームの降下作業と水中カメラの操作の連携が作業手順書に記載されていなかったため、垂直吊具アームと水中カメラが接触したことを確認しました。
対策として、垂直吊具上昇・下降操作時に接触する可能性のある箇所について具体的な高さを明記することと、垂直吊具が通過する高さの前に水中カメラを接触しない位置に移動することを、燃料取出し作業手順書に反映するとともに、水中カメラを交換しました。

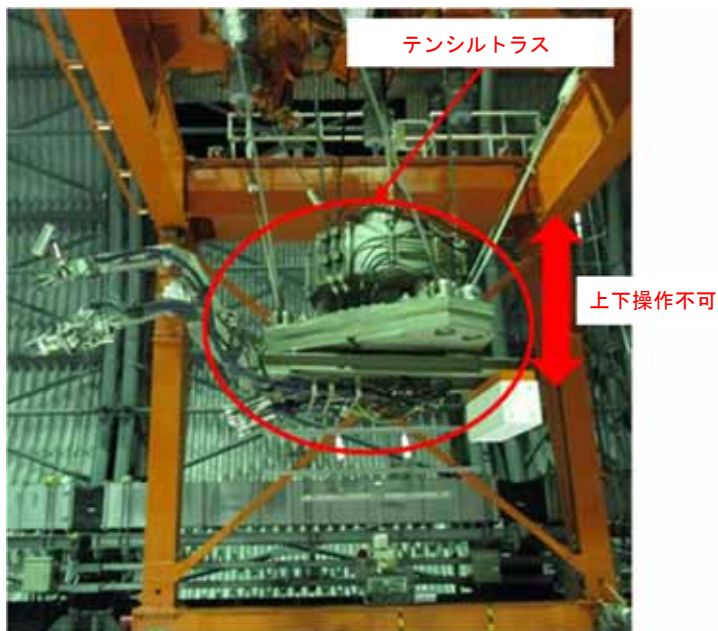
2018年11月30日、燃料取扱機テンシルトラス※に使用しているボルトの締結状況を確認するために、巻き下げ操作を実施したところ、警報が発生し、巻き下げ・巻き上げが出来ない事象を確認しました。

速度検出器、コネクタ（ケーブル）※、変換器等の調査を実施しました。エラーの記録から、テンシルトラス5/6の速度検出器に関するエラーであることが確認されたため、テンシルトラス5/6に共通する箇所の不具合要因があるものと推定しました。エラーの記録を確認した結果、変換器と速度検出器間信号の一時的な伝送不良が前日に発生し、そのエラーをリセットしなかったため、巻き上げ・巻き下げ操作が不能となったことが確認されました。速度検出器単体及び信号ケーブルには電気特性異常は確認されませんでした。ケーブル交換修理後、信号ケーブルの電気特性に異常はなく、機器動作試験を行っても再発はないことを確認しました。そのため、テンシルトラス5/6に共通する箇所のコネクタ（ケーブル）変換器等について交換・修理を実施しました。

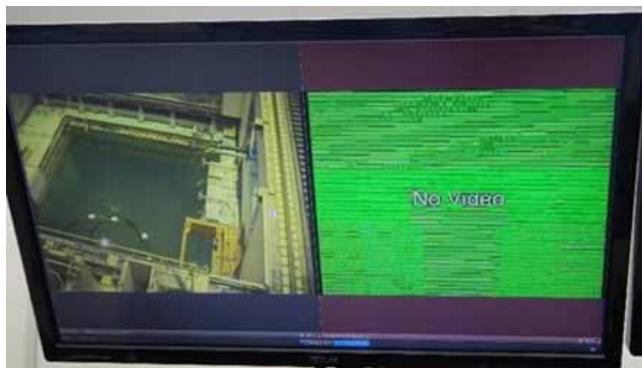
訓練実施中、マンピュレータ※左手 (SAM2) の肩にある監視カメラ (ITV104) の画像の乱れを確認しました。また、監視カメラからモニター間に設置されている中継器のフリーズも確認しました。

画像の乱れ状況

中継器のフリーズによる画像の乱れが原因と判断しました。

フリーズを解消するために再起動を行い、フリーズが解消し中継器が健全に動作していること監視カメラ (ITV104) 表示が正常に動作していることを確認しました。(2月19日完了)

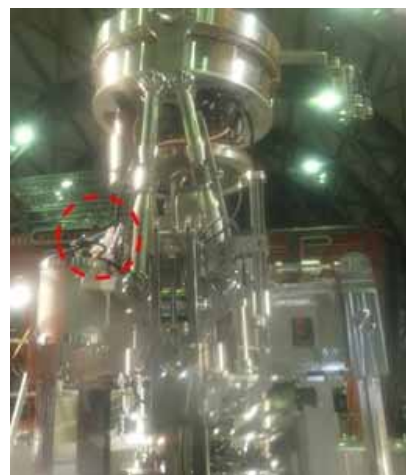
クレーン主巻に設置されている垂直吊具用ケーブルコネクタ※は、垂直吊具を取り外した際に水密性のない養生を実施し、主巻に固縛していました。しかし、監視カメラインターロック※試験において、十分な処置を実施せず、水密性のない養生のまま主巻を使用済燃料プールに浸水させ、コネクタを水没させました。

垂直吊具用ケーブルコネクタの養生状態の確認を怠り、十分な処置を実施せず主巻を使用済燃料プール内に浸水させたことが原因と判断しました。

コネクタ養生状態

浸水したケーブルコネクタを交換し、抵抗測定・動作確認を行い、健全性を確認しました。(3月17日完了)

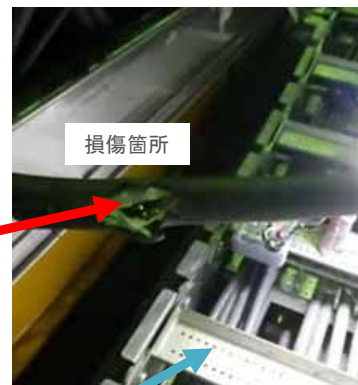
調査の結果、垂直吊具制御ケーブルの損傷を確認しました。また、ケーブルベア可動域及びベアを構成する部品にケーブル被覆の一部と考えられる破片の付着を確認したため、ケーブルがベアに巻き込まれ損傷したと判断しました。そのことから、ケーブルとベアの干渉確認が不足していたことが原因と判断しました。

損傷箇所

ケーブルを交換し、干渉防止板を設置。抵抗測定・動作確認を行い、健全性を確認しました。（3月14日完了）

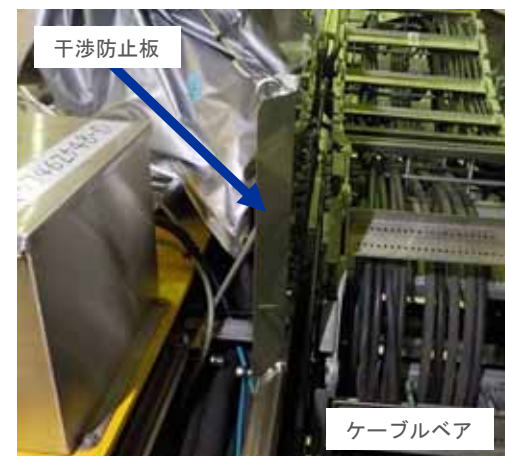
干渉防止板設置状況

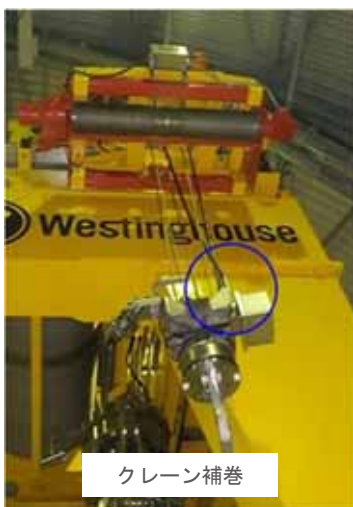
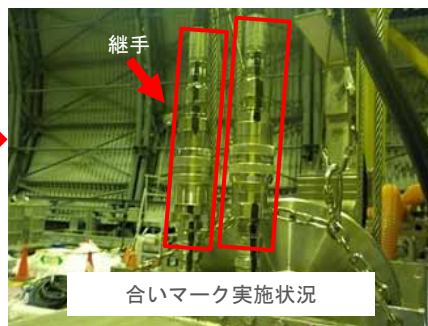
○部拡大

使用済燃料プール水浄化装置設置のため、当該装置を運搬中に、浄化装置上部が駆動水圧供給系の駆動用流体で濡れていることを監視カメラで確認しました。クレーン補巻を確認したところ、駆動水圧供給系ホース継手部から駆動用流体が漏えいしていることを確認しました（1滴/1秒）。なお、駆動水圧を喪失した場合でも、吊り荷の状態は維持されるため、吊り荷の落下等につながる事象ではありません。

駆動水圧系ホース継手部に、補巻操作による引っ張り力、回転力の影響が生じたことで発生したゆるみが原因と判断しました。

増締めを実施し、運転圧にて漏えいのないことを確認しました。
（2月26日完了）

当該継手の監視カメラ監視可能位置に合いマークを付し、今後はゆるみが生じていないことを事前に確認することで未然に漏えいを防ぎます。

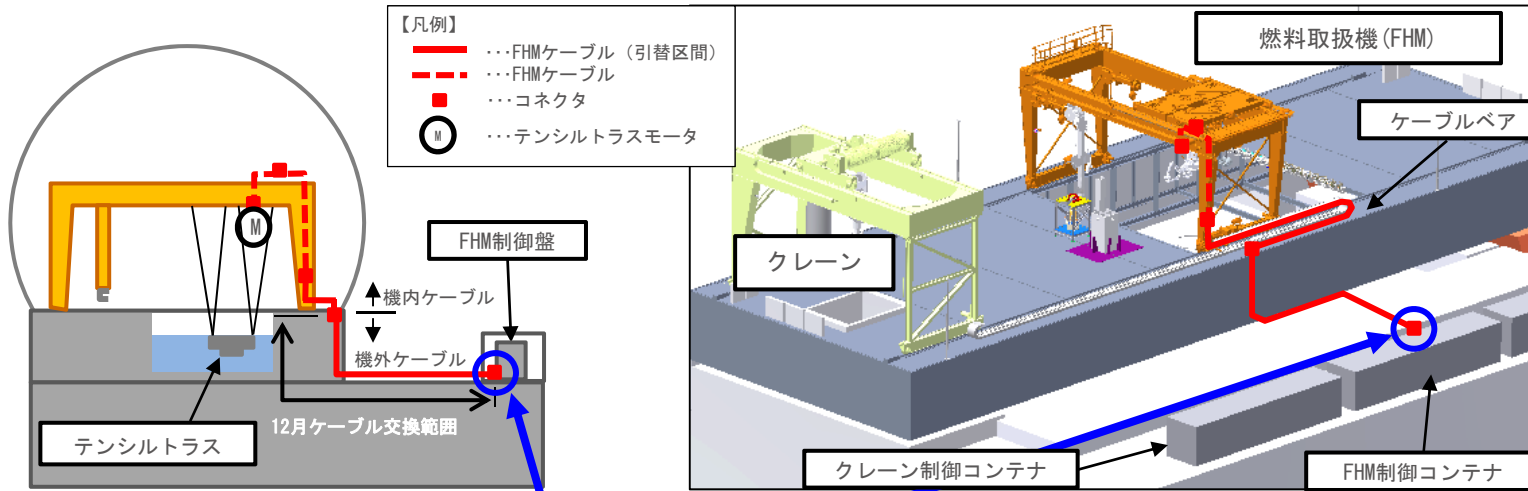
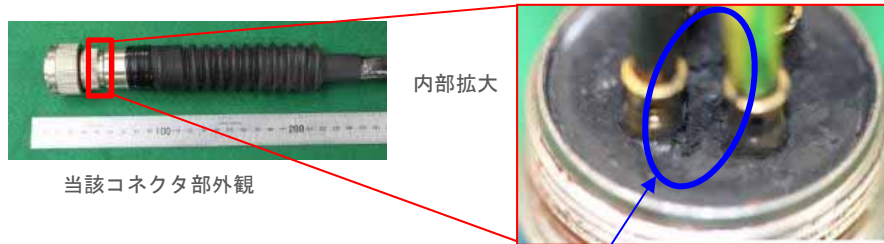
絶縁抵抗不良は、コネクタ内グロメット内表面に異物等が存在し、課電による発熱で炭化が進み、地絡・短絡に発展したことが原因と判断しました。

調査の結果、コンテナ内燃料取扱機制御盤に接続されているケーブルコネクタ部に絶縁抵抗不良があることが判明。

- ▶ グロメット※内表面に黒い粒子が付着。
- ▶ ブーツ内に水分、異物は無かった。
- ▶ 黒い粒子を洗浄すると絶縁抵抗が回復。
- ▶ 元素分析の結果、黒い粒子はコネクタ内パーツのグロメットの主成分でもある炭素や添加剤の主成分でもあるシリコンが支配的であることを確認。明らかな異物の混入を示す結果は得られなかった。
- ▶ 検証試験により、コネクタ内に異物が存在した場合、課電による発熱で炭化が進み地絡・短絡に発展することを確認した。

燃料取扱機制御盤～燃料取扱機足元間のケーブル・コネクタの交換を実施しました。(3月8日完了)

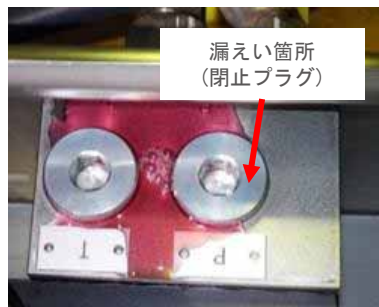
クレーン主巻にてエアリフト（がれき吸引装置）運搬作業中にクレーントロリ※上部から駆動用流体の漏えいを確認しました。また、仕切弁（電磁弁）等が駆動用流体に水没していることも確認しました。

漏えい箇所特定状況

クレーントロリ上にあるクレーン主巻及び補巻の水圧系統に駆動用流体を供給する仕切弁（電磁弁）。その仕切弁を格納しているバルブボックス内の閉止プラグ部において、水圧供給弁の“開”操作に伴う振動の影響で発生したゆるみが原因と判断しました。

電磁弁・減圧弁の交換、水没したケーブル部の切断・再接続、閉止プラグの外観点検・再締結の実施後の合いマークを実施しました。そして、漏えい確認、作動確認を行い異常がないことを確認した。

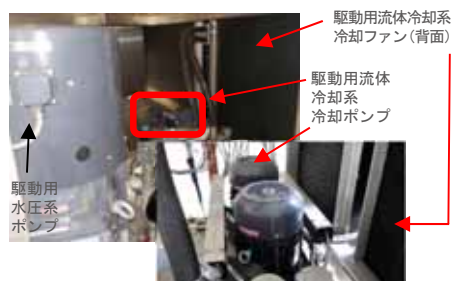
駆動用水圧系ポンプユニット

3号機燃料取扱設備の駆動用水圧系には、駆動用流体が稼働して熱を持った時に冷却するため、冷却ポンプを2台設置しています。通常は1台で運転していますが、燃料取り出し開始を万全に期すため、2台目のポンプの電源を投入したところ、制御信号系に動作不良が確認されました。

当該制御信号系のケーブルの絶縁抵抗測定を実施したところ、No. 13とNo. 19の端子間で混触※をしていることを確認しました。13-19端子の状況を確認したところ、金属物らしき異物が確認され、これが混触の原因であると判断しました。

異物を除去し、再組立後に絶縁抵抗を再測定した結果、13-19端子間を含むピン間の絶縁抵抗が判定基準（2メガオーム）以上であることを確認しました。
