福島第一原子力発電所における不具合の詳細とトラブルの対応状況について

1 3号機燃料取扱作業における不具合 P. 2~5

2 1・2号機排気筒解体作業における不具合 P. 6~8

3 その他の不具合 P. 9~10

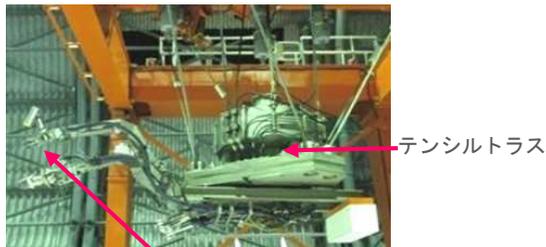
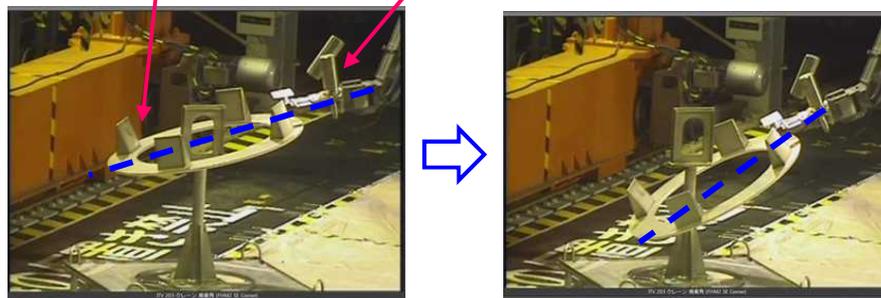
燃料取扱機マニピュレータ（左腕）動作不良について

2019年10月15日、燃料取り出し準備作業時にフランジプロテクタ※を把持した状態で、関節の操作のために固定解除の操作を行いました。その際に、マニピュレータ※の手首が下がり、把持していたフランジプロテクタが下がる不具合を確認しました。

関節制御用駆動装置※内部のシート部から僅かに圧力（作動流体）が低圧側に漏れたことによる持ち上げ力の低下と推定しました。

当該関節部以外の部位は健全であること並びに当該関節の固定解除をしない運用とすることで安全に作業（がれき撤去作業及び輸送容器の密封確認作業、燃料取扱時の監視）が実施できることを動作試験にて確認したことから、継続使用しています。

なお、マニピュレータにて行っていたフランジプロテクタ設置作業については、燃料取扱機補助ホイストを使用して設置する運用としています。燃料取扱機補助ホイストの吊り具（フック）は、外れ防止機構を備えているため、設置作業時における落下リスクが低減され、安全に作業ができることを確認しています。

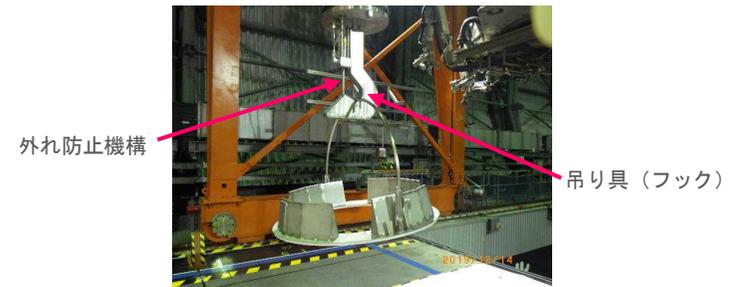
改良型フランジプロテクタ設置作業の様子

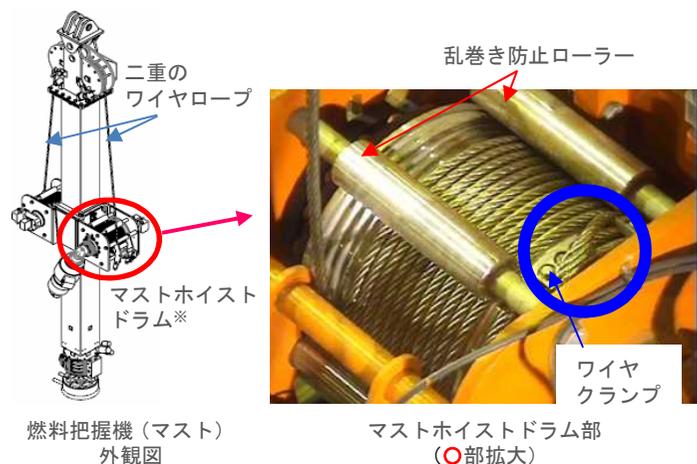
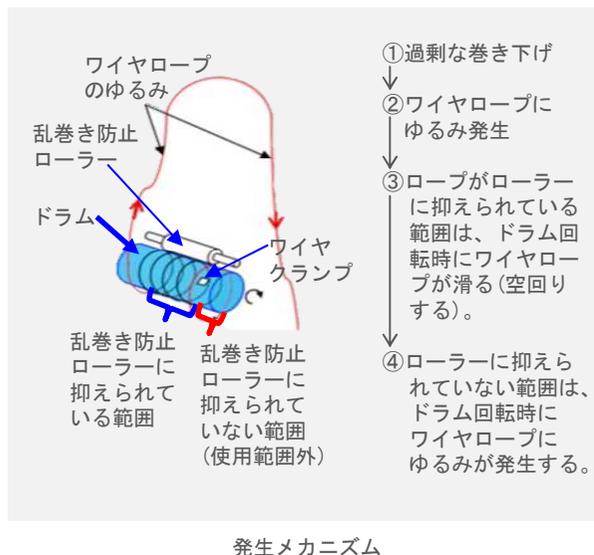
燃料取扱機マストワイヤロープの潰れについて

2019年10月18日、燃料取扱機マストを操作していたところ、マストホイスト※のマスト昇降用ワイヤロープに乱巻きが発生し、一部が潰れていることを確認しました。

また、点検に伴うマストのツール取外・取付作業において、接続確認のためにマストが着座した後も引き続き巻き下げ操作を実施していたことを荷重計等の記録にて確認しました。

マストの過剰な巻き下げによりワイヤロープが緩み、乱巻きが発生しました。ワイヤロープに乱巻きが発生した状態で巻き上げ操作を行ったことにより、ワイヤロープが乱巻き防止ローラーの支柱に挟まったことが原因です。

ワイヤロープの交換を行いました。
また、無負荷時において、過剰な巻き下げによりワイヤの緩みが発生しないようインターロック（動作停止）を設定しました。

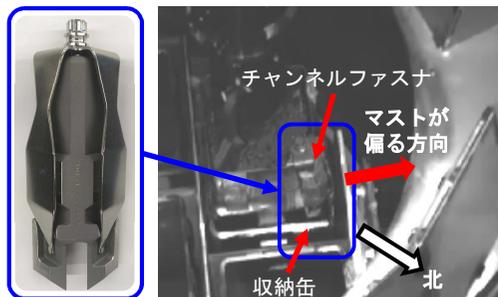
輸送容器の収納缶と模擬燃料のチャンネルファスナの干渉

2019年12月14日、燃料取り出し再開に向けた最終確認を実施中、輸送容器の収納缶と模擬燃料のチャンネルファスナが干渉し、輸送容器に模擬燃料が装填できないことを確認しました。

伸縮構造となっている燃料取扱機マストを伸ばしていく際に、以前より北西側へ若干偏る傾向が見られており、そのため干渉に至ったと推定しています。この偏りは、程度の差があるものの初期から確認されていたものであり、水圧モータやマストワイヤロープの交換により装置内の間隙の範囲内で移動したものと判断しています。

模擬燃料のチャンネルファスナに変形が見られたため交換を行いました。また、マストの偏りを考慮し、チャンネルファスナと収納缶の干渉が起こらないよう輸送容器への燃料装填角度を見直しました。あわせて、再度燃料装填操作の訓練を行ったうえで、燃料取り出し作業を再開しています。

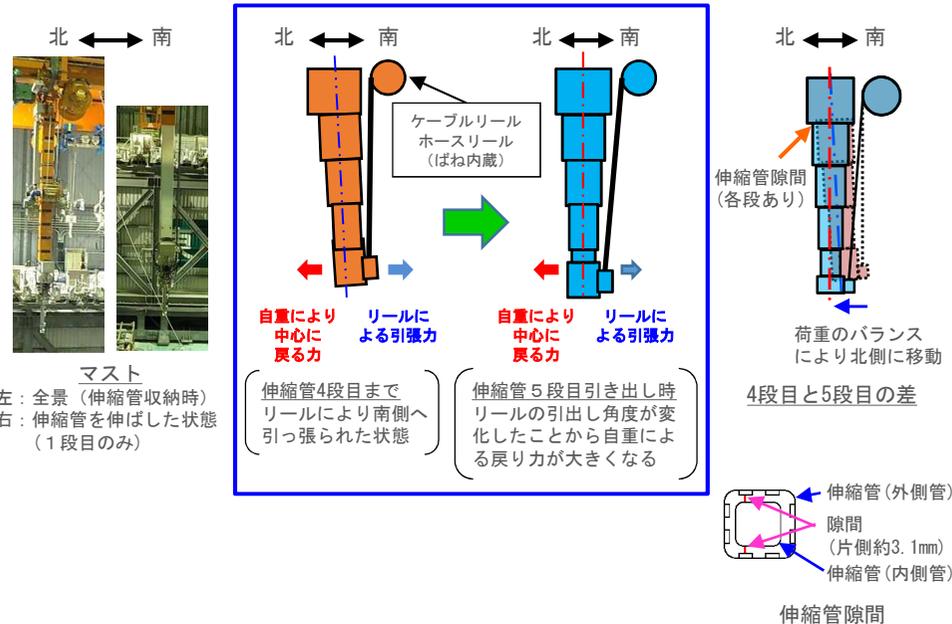
マストの偏りについて

- マスト伸縮管は、ケーブルリール及びホースリールにより、常に南側に引っ張られた状態です。また、伸縮管には各段に隙間（片側約3.1mm）が5箇所あり、伸縮に伴って隙間の範囲（15mm程度）で南北に移動する構造となっています。
- 伸縮管が下方に延伸しリールの引出し角度が変化することで、「電源ケーブル・水圧ホースによる南側への引張り力（→）」が徐々に低下していき、5段目引き出し付近で「マストが自重による中心に戻る力（←）」が勝ることで、北側に戻ったと推測しています。

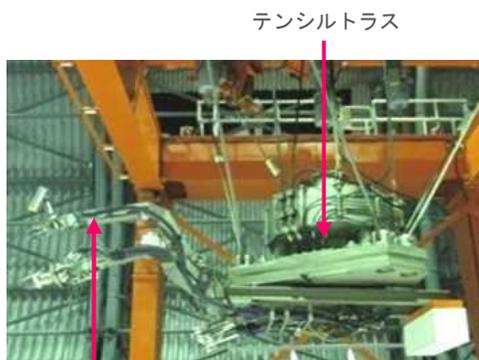
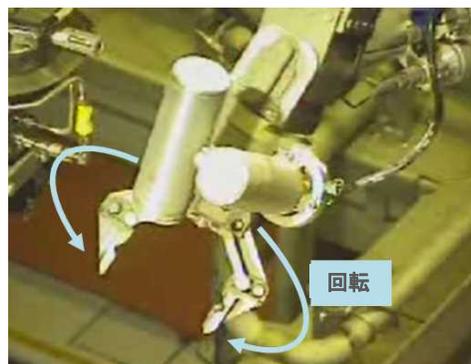
2020年1月21日、使用済燃料プール内のがれき撤去作業において、マニピュレータの左腕手首の回転の微調整操作を行った際、通常より手首が早く回転することを確認しました。

マニピュレータ

マニピュレータ左腕手首

現時点で信号表示に異常は認められなかったことから、電磁弁もしくは水圧モーターに原因があると推定しており、今後原因調査を行います。

以下に示す代替処置に基づき燃料取り出し作業は実施できるため、今後の作業への影響はありません。

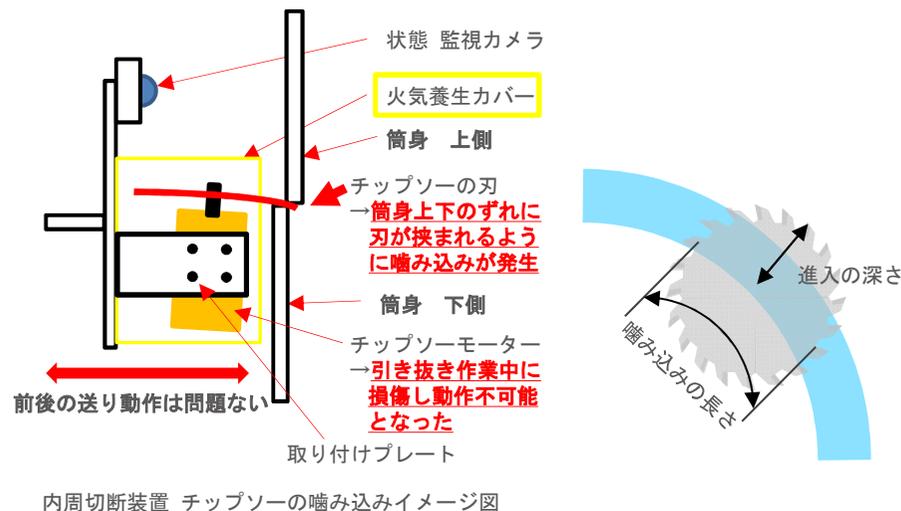
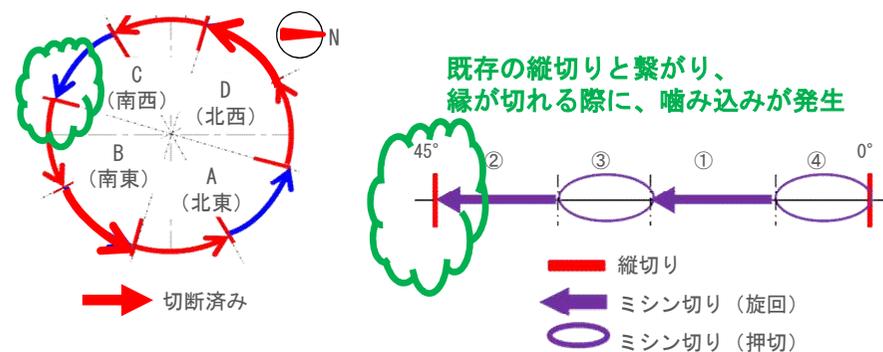
筒身切断時における刃の噛み込みについて

2019年11月27日、筒身切断作業において、チップソーの刃の噛み込みが発生しました。（筒身全体の85%が切断完了）
 その後、引き抜き作業を行いました。噛み込み解消が困難であったため、12月3日及び4日に作業員が搭乗設備を使用して昇筒し、グラインダーにて筒身を切断し、12月4日クレーンにて筒身の吊り降ろしが完了しました。
 （作業員による搭乗設備を使用している切断作業については、次頁をご参照ください。）

ミシン切りにおける旋回切りで縦切り部分と繋がる時、切断効率を考慮して刃の進入の深さを50mmと深くしていたため、切断面の上側と下側の筒身が水平に噛み込んでしまったと推定しています。

クレーンで筒身上側を持ち上げながら引き抜き作業を行いました。残りの筒身断面が少なく切断面の上側と下側に水平方向でズレが生じている中で、チップソーの刃の進入の深さが50mmと深かった（噛み込みの長さが長くなる）ため引き抜き作業が難航し、結果として引き抜き作業ができなくなってしまいました。

- ① 噛み込み防止のために旋回切りから押し切りに変更
- ② 噛み込んだ場合も解消しやすくするために進入の深さは20mmに変更

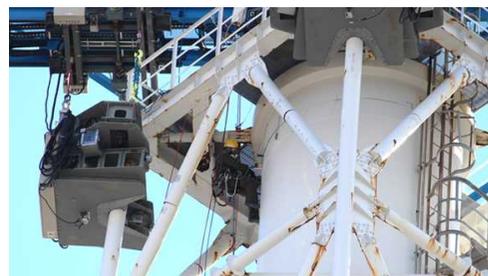
切断作業では、切り口にくさびを打つことで噛み込みを防止し、計画通り実施することができました。

筒身切断状況（12月4日）

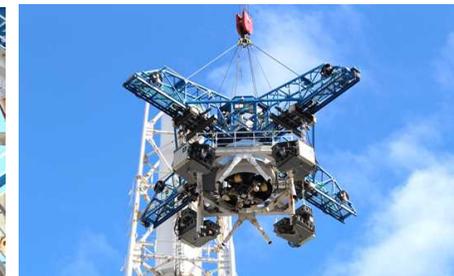
筒身・鉄塔吊り下ろし状況(12月4日)

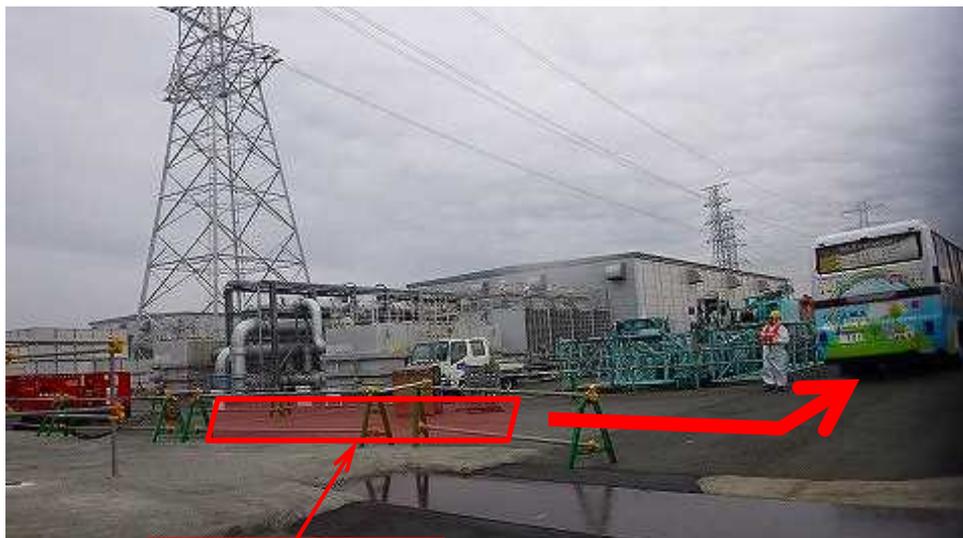
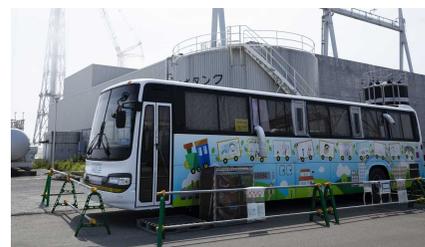
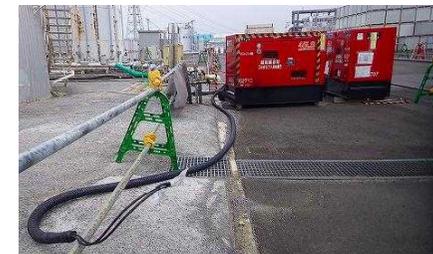
遠隔操作車両の不具合について

11月22日14時40分頃、1・2号機排気筒解体作業再開準備として、遠隔操作に使用するバスのエンジンを始動したところ、当該車両が従来の駐車位置から約16m移動する不具合が発生しました。

当該車両の移動に伴い、車外の発電機から当該車両に敷設している電源ケーブル等が引っ張られ、一部損傷や線抜けが発生しましたが、けが人はなく、他の設備への影響（損傷）はありませんでした。

電気系統の不良やマグネットクラッチの故障と推定しています。

- ・当該車両のエンジンは始動しない。
(エンジンの始動キーは現場に持って行かず事務所で保管する運用)
- ・当該車両の照明の電源は外部から取り、照度を確保する。
- ・当該車両の前後輪に輪留めを追加設置する。

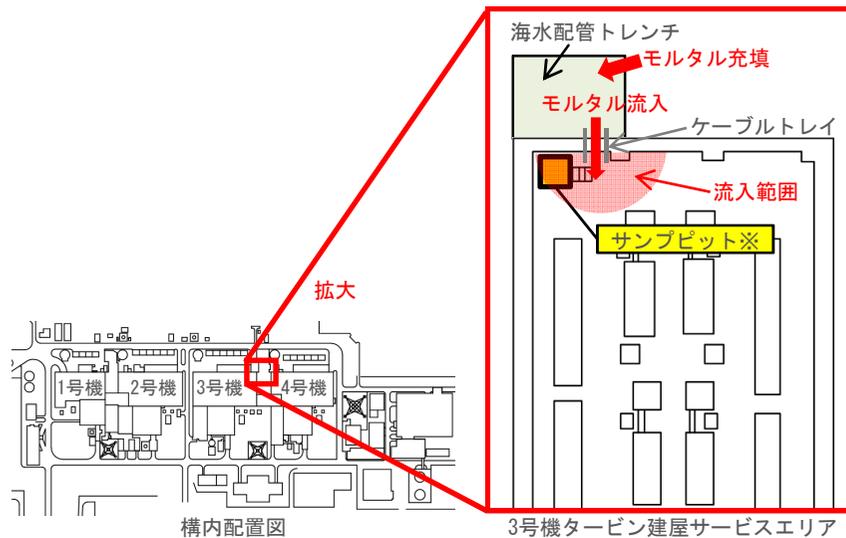
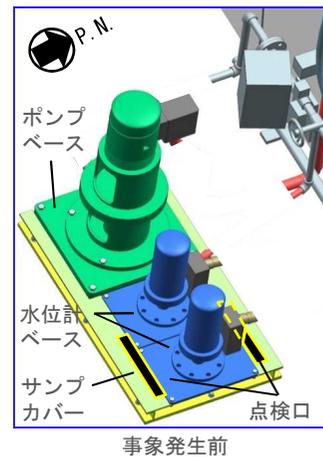
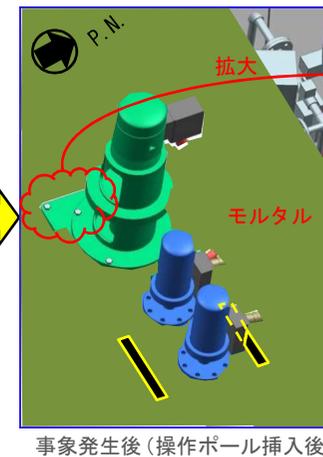
3号機タービン建屋サービスエリアモルタル流入

3号機海水配管トレンチに建屋内滞留水が流入していたことから、滞留水移送重点閉塞工事を実施し、タービン建屋接続部を除き2016年3月に工事が完了しました。タービン建屋接続部については建屋内滞留水の水位低下に合わせて充填することとしたため、2019年11月5日より充填閉塞工事を開始しております。図面にて建屋接続部の配管およびケーブルダクトなど連通箇所を把握したうえで作業を進めておりましたが、12月2日に充填作業を実施し、12月3日に状況確認を行った際に、タービン建屋サービスエリアに充填剤のモルタルが流入していることを確認しました。

今後、内部調査、構造物撤去可否の検討を踏まえ、新たな対応策を含め、滞留水の移送方針を決定してまいります。

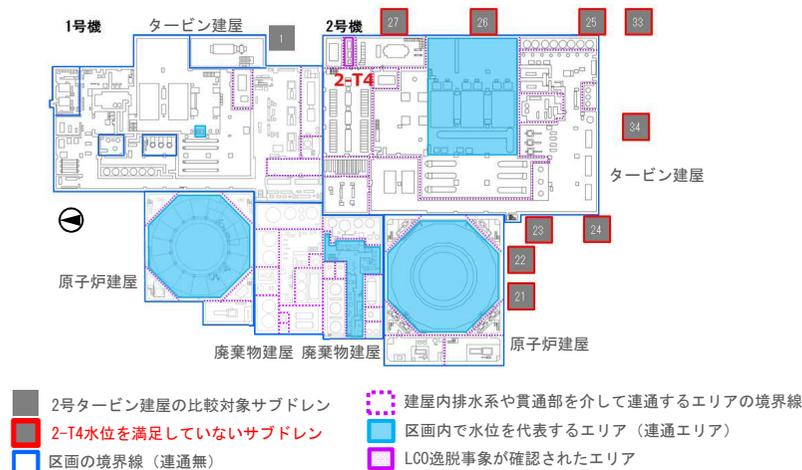
2号機タービン建屋北東エリア（2-T4）と周辺サブドレンの位置

2020年1月29日、午後1時05分に2号機タービン建屋周辺に設置しているサブドレンピット※No. 34の水位に対して、2号機タービン建屋北東エリア（2-T4）の水位が165mm上回っていることを確認しました。

このため、同日午後1時29分、実施計画第1編第26条（建屋に貯留する滞留水）表26-2で定める運転上の制限※「2号機タービン建屋の滞留水水位が建屋近傍のサブドレン水の水位を超えないこと」を満足していないと判断しました。

雨水の流入と推定しています。

運転上の制限の逸脱があった当該箇所（2T-4）については、現在、排水の準備を進めており、準備が整い次第開始します。
