福島第一原子力発電所におけるその他取組みとトラブルの対応状況について

1 その他取組み P. 2~3

2 トラブルの対応状況 P. 4~17

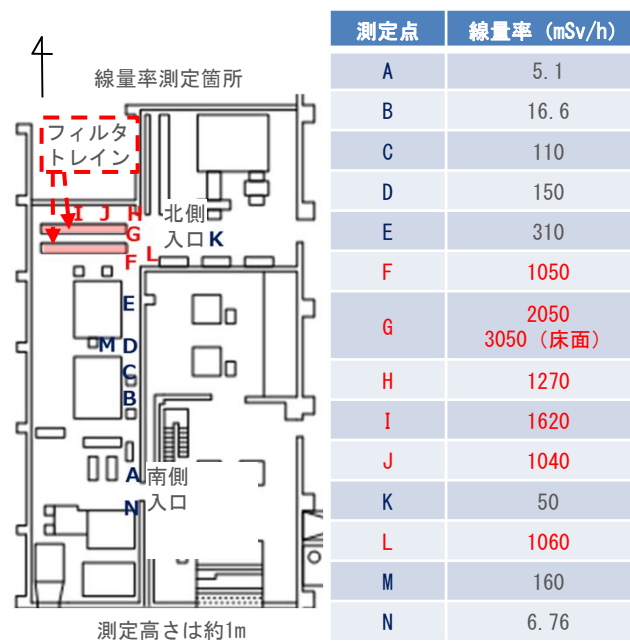
1号機の予備調査結果 (参考値：8月25日測定)

- 1・2号機のSGTS室内において、本調査を実施する前に、SGTS室内のロボットの可動範囲を確認しました。併せて、現時点におけるSGTS室内の雰囲気線量を測定しました。
- 常用ガス処理系(以下、SGTS)フィルタトレイン周辺で高線量を確認しました。本調査に向けて調査方法を検討します。

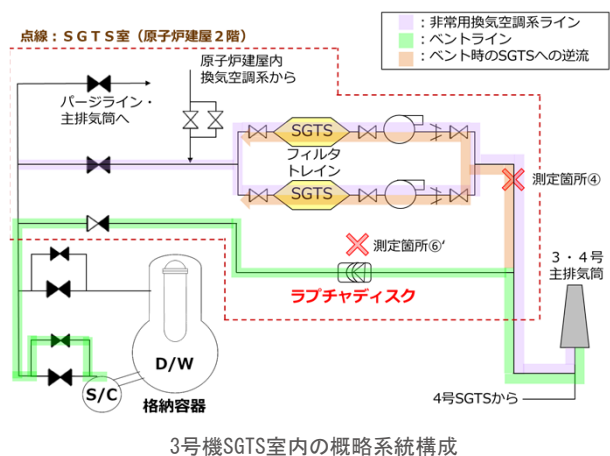
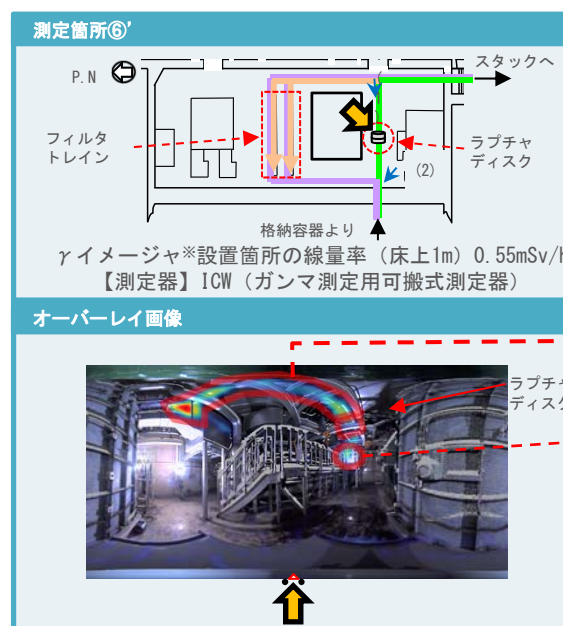
非常用ガス処理系(以下、SGTS)室内の複数点にてγイメージャを用いた線量分布を測定しました。

SGTSフィルタトレインにつながる配管に汚染を確認し、逆流があったことが明確になりました。

【表面線量率】
① 2.5mSv/h
② 6.5mSv/h
③ 6.3mSv/h
【測定器】
テレクター
(放射線量計測器)

【表面線量率】
上部 8mSv/h
下部 0.5mSv/h
【測定器】
ICW

今後は、SGTSフィルタトレインを開放し、スミア採取など、汚染の状況確認のための調査を実施します。

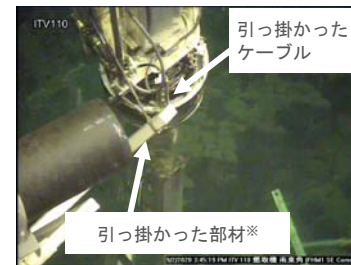
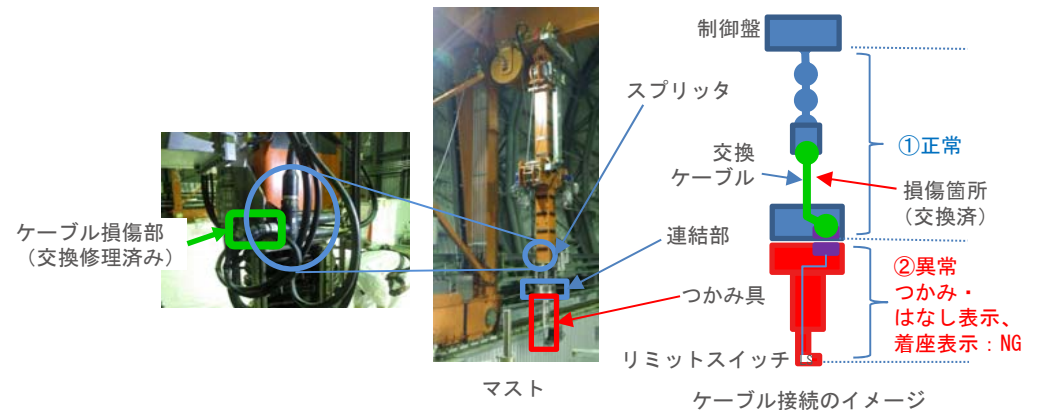
2020年9月2日に3号機燃料取扱機（以下、FHM）マストケーブルがプール側面近傍部材に引っ掛かりケーブルが断線し、マスト先端のつかみ具の開閉を表示する信号の不具合を確認しました。損傷したマストケーブルは9月18日に復旧しており、導通不良が確認されていたつかみ具内部回路についても10月6日に修理と動作確認が終了しました。

- マストケーブルの損傷：操作員のカメラ画面監視不足によるもの。
- つかみ具損傷：ケーブル損傷事象に起因する振動などが影響してつかみ具内部の電線が断線したもの。
- つかみ具内部の浸水：防水構造としていたが、経年に伴いシール機能が弱くなり浸透したものと思われる。

※ 引っ掛かった部材は、がれき吸引装置のホースの固定のために取り付けられた部材

- 損傷：接触危険箇所マップの作成、及び接触しないようにマストのゾーン（可動範囲）設定を実施します。
- 浸水：ケーブルグランド部及びコネクタケースのシール部にシール材を塗布し、シール部強化を図りました。

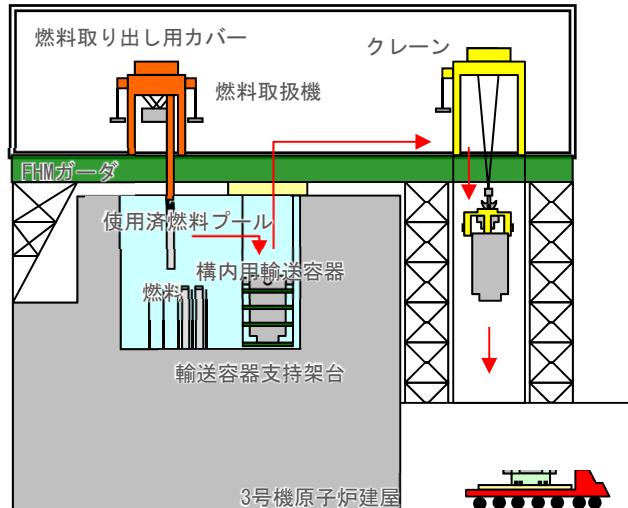
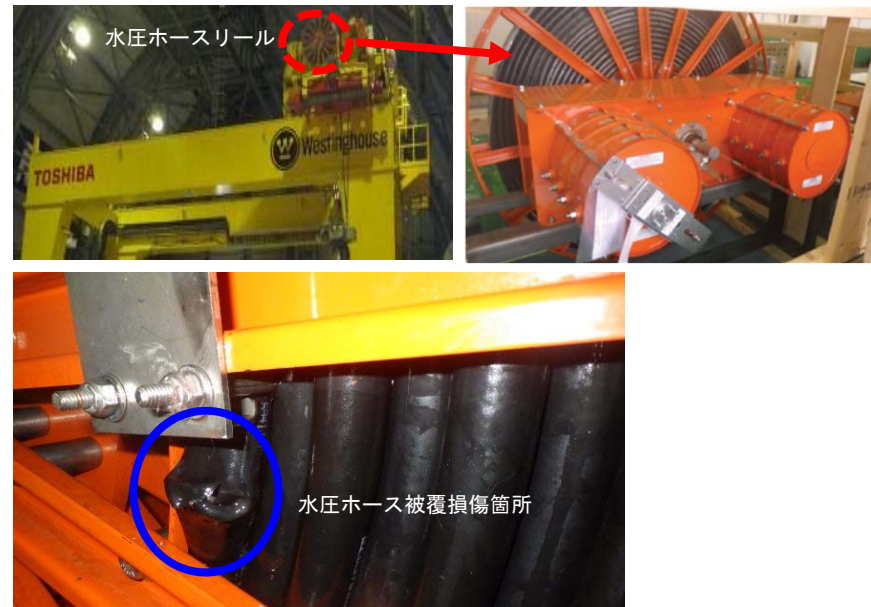
3号機クレーン主巻き水圧ホースの被覆損傷について

2020年9月2日に発生した3号機燃料取扱機マストケーブルの損傷に伴い、損傷箇所を修理するため、3号機燃料取出作業を停止しておりますが、本停止期間を活用し、9月9日から各設備の状態確認（ウォークダウン）を実施しております。同日、状態確認を行っていたところ、クレーン主巻水圧ホースの被覆が損傷しており、同ホース直下のゲーター上に作動流体（水グリコール）の滴下痕があることを確認しました。その後、同ホースを加圧して、作動流体の漏えい有無について確認したところ、漏えいがないことを確認しました。

9月9日に被覆部の損傷を確認したクレーン主巻水圧ホースについては、9月23日に予備品と交換しておりますが、9月19日にクレーン補巻の水圧ホースから作動流体（水グリコール）の漏えいがあることを発見するとともにホース被覆に膨らみや損傷があることを確認しました。

その後、クレーン補巻の水圧ホースは、10月1日に予備品と交換済みです。

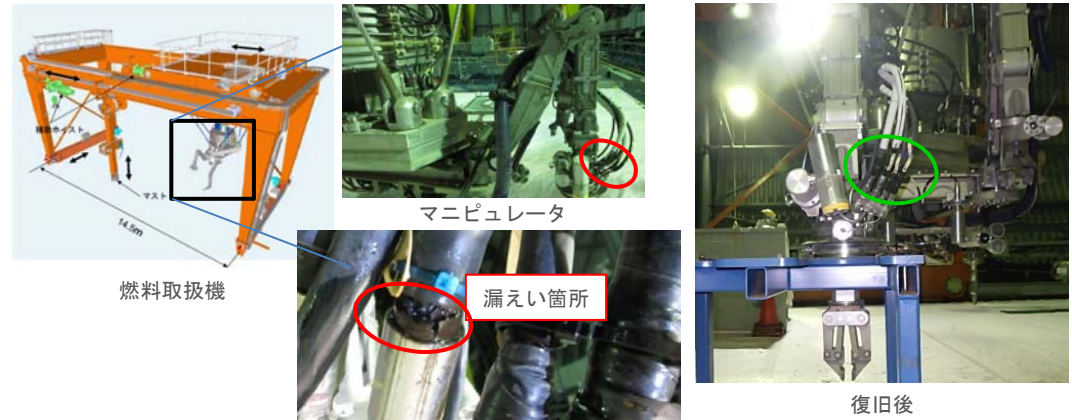
3号機マニピュレータ作動流体漏えい

2020年10月19日に、プール内に保管しているがれき撤去ツール把持のため、マニピュレータ※の開閉操作を実施したところ、開動作が通常より悪いことを確認しました。

気中にて動作確認を実施したところ、開閉操作時にマニピュレータの水圧ホースの亀裂から作動流体（水グリコール）漏えいを確認しました。

- マニピュレータ：マニピュレータ水圧ホースの亀裂
- クレーン補巻：クレーン補巻ホースリールと水圧ホースの接続部における緩み

- マニピュレータ：11月6日に、予備品と交換済みで復旧完了しました。
- クレーン補巻：11月11日に、漏えい箇所の増し締めにより、漏えい復旧完了しました。

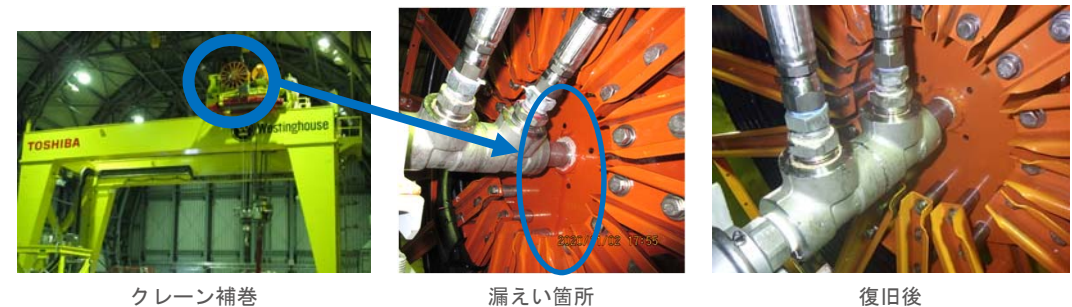
3号機クレーン補巻作動流体漏えい

また、11月2日に、輸送容器の蓋締め付け作業時に、クレーン補巻ホースリール付近から作動流体（水グリコール）の漏えい（数秒に1滴）を確認しました。

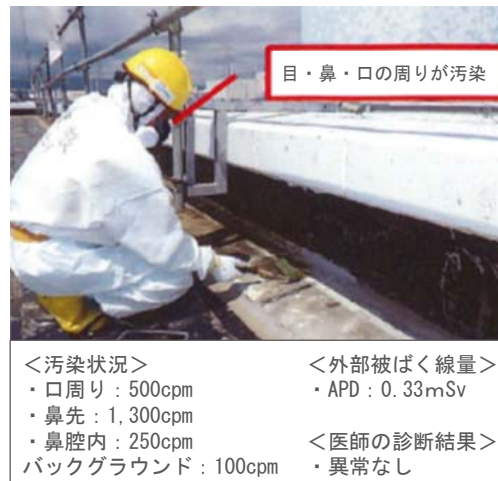
2020年8月18日に、福島第一原子力発電所構内3号機タービン建屋の屋上において防水作業を行っていた協力企業作業員が、作業後の汚染検査において顔面に放射性物質の付着を確認しました。その後、内部取込みの可能性があると判断したことを踏まえ、8月19日にホールボディカウンタでγ線放出核種を測定し内部被ばく線量を算定した結果、50年の預託実効線量※は0.07mSvであり、記録レベル（2mSv）未満であることを確認しました。なお、作業時の防護装備については、カバーオール、クールベスト、半面マスク、保護メガネ、布手袋、ゴム手袋2重、軍手、靴下2重、短靴、ヘルメット、安全帯でした。なお、α核種による汚染は検出されませんでした。

- 汚染の残っている屋上で放射性物質が舞い上がる可能性のある作業にも関わらず、元請企業は適切なマスクの選択と作業中の空气中放射性物質濃度の測定を実施しませんでした。
- 作業主管部門は元請け企業に対し、適切なマスクの選択と作業中の空气中放射性物質濃度を測定することについて、指示をしませんでした。

- ① 当社の放射線管理基本マニュアルに以下の内容を明記し、放射線管理仕様書にも同内容を明記し、受注者に要求。
(2020年10月1日施行)
 - ・放射線防護措置の立案時に「過剰被ばく」、「身体汚染」「内部取込み」、「汚染拡大」のリスクを抽出し、その対策を放射線管理計画書に反映すること。
 - ・放射性物質が舞い上がる作業（がれき撤去作業、溶断作業、解体作業、掃き掃除等）では、全面マスク着用（半面マスクの使用不可）とすること。
- ② 放射線管理仕様書に以下の内容を明記し、受注者に要求。
(2020年11月1日施行)
 - ・身体汚染等の発生リスクが高い重汚染エリアの防護装備着脱及び汚染確認手順の反復教育を半期毎に実施すること。
- ③ 放射線防護のふるまいに関する教育に身体汚染等の発生リスクが高い重汚染エリアの防護装備着脱及び汚染確認手順を追加。
