2021年7月28日

福島第一原子力発電所におけるその他取組みとトラブルの対応状況について

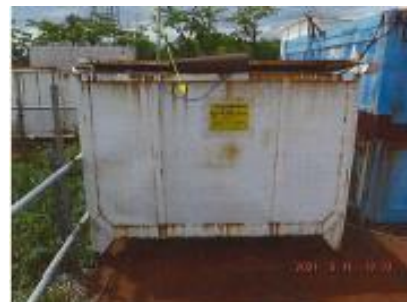
車両整備場南側コンテナ

表面線量率が1mSv/hのコンテナ

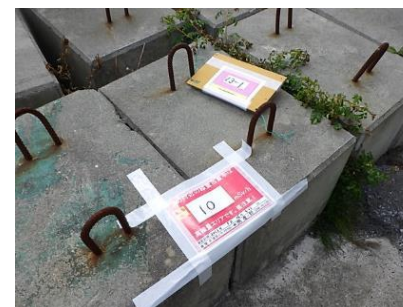
1・2号機開閉所周辺の高線量物品

1・2号機開閉所周辺高線量物品  
(5月26日撮影)

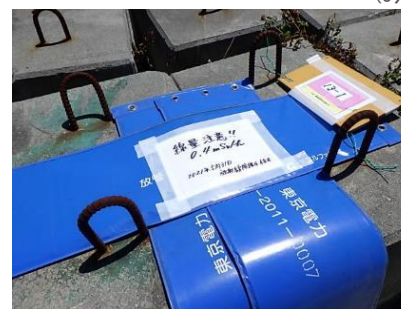
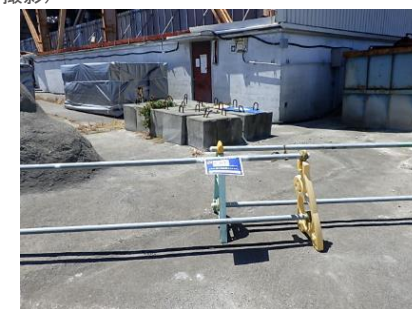
線量率表記・遮蔽・区画後の写真9の物品  
(5月26日線量率表記を実施、5月31日遮蔽・区画を実施・撮影)

引き続き、今回確認した物品についてシステムで管理・可視化するとともに、物品の処理・片付け等の計画を速やかに立案し、安全を最優先に処理・片付け等を行います。また、構内における物品管理ルールの周知徹底や、管理者のパトロール強化等、更なる物品管理の適正化を図ります。

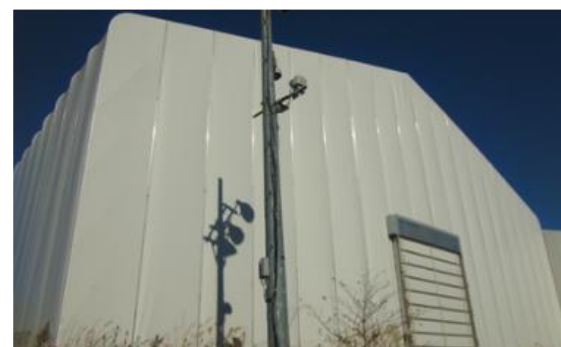
一時保管エリアA1テント俯瞰

一時保管エリアA1テントについては、事故後発生した原子炉建屋のガレキ等を一時保管するエリアとして活用していましたが、上記計画に基づき、テント内で保管していたガレキ類の搬出を2011年9月から開始し、2020年1月までに覆土式一時保管施設および固体廃棄物貯蔵庫への移送を完了しております。

当該エリアについては、今後、低線量ガレキ類一時保管エリアとして使用する予定としており、2021年6月28日からA1テントの解体作業を開始しました。

解体作業の実施にあたっては、ダストの飛散による環境への影響や作業員の被ばく線量低減対策として、作業中の飛散防止剤の散布、新たに現場に設置した連続ダストモニタによるダスト濃度の常時監視などの対策を講じ、安全最優先で作業を進めてまいります。
