2014年11月19日
東京電力株式会社

平成26年8月1日から11月14日までの主なトラブル対応状況について

3号機使用済燃料プール内瓦礫撤去作業中における燃料交換機操作卓他の落下事象の原因及び対策について

3号機使用済燃料プール内瓦礫撤去作業中の 燃料交換機操作卓他の落下事象について

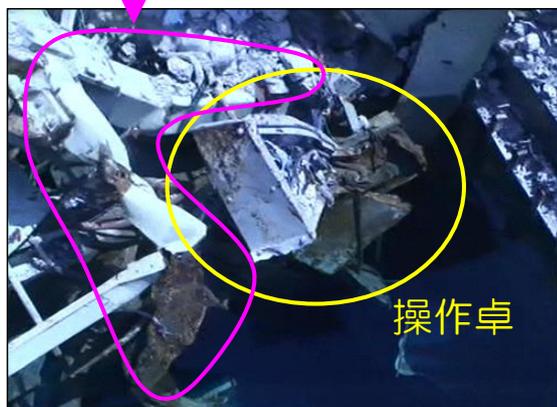
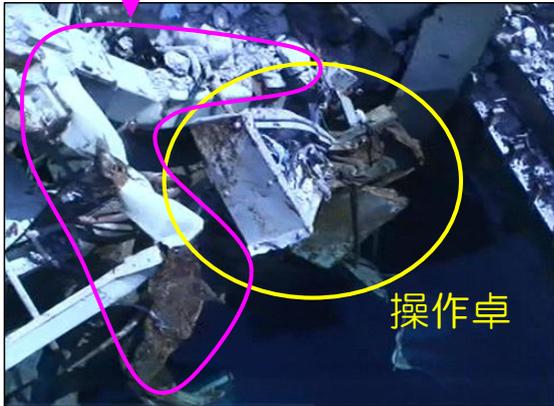
写真① 撤去前の操作卓の状況
(南側 上方より撮影)

- 8：00 作業開始
- 9：00 瓦礫把持用治具（フォーク）の動作確認
- 9：25 FHM操作卓撤去作業開始
- 9：58 撤去対象物に対しフォークの閉操作開始
- 10：13 現状のフォーク向きではFHMと干渉（写真①）し対象物を掴めないため、フォーク向きを180°回転させ、再度対象物に対しフォークの閉操作開始
- 10：15 フォーク閉操作によるFHM操作卓把持確認

- 事象
・フォークとFHMが干渉しフォークの爪5本で掴みに行こうとした際、爪2本でしか把持できなかった。
- 原因
・3DCADによる3D画像※で事前に確認していた状況と現場の状況に相違があった。

フォークと干渉したトロリー部

- ・作業再開前に瓦礫の現状を再確認し、現状と3D画像に相違がある場合は3D画像を修正する。
- ・作業開始時に、現場と3D画像との相違があり3D画像のように撤去できない場合には撤去を行わず、3D画像を修正する。
- ・修正した3D画像を元にシミュレーションを行い、撤去計画を再検討する。
- ・瓦礫撤去計画の再検討により、必要がある場合は、新たに撤去治具を製作する。

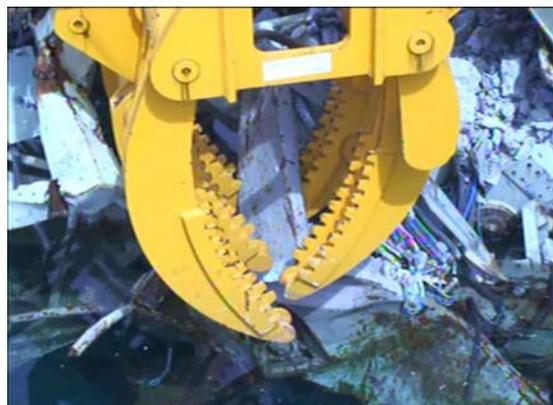
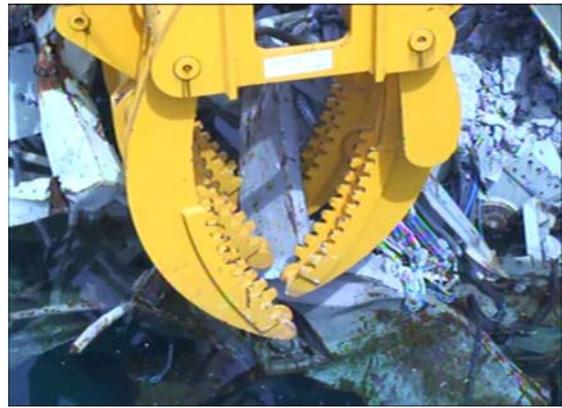
写真② 爪2本での把持状況 (南側より撮影)

- 10:16 FHM操作卓吊り上げ開始
～
11:10 左右5本あるフォークの爪の中で2本でしか把持することができなかった
(写真②)が、関係者と協議し吊り上げ荷重が1.3t※まで吊り上げ可能と判断し対象物を吊り上げていった。
この際、吊り上げ開始後、約0.4～0.6t程度で対象物が吊り上がり始め、その後吊り上げと共に荷重が徐々に上昇していき、1m程度吊り上がった段階で荷重が制限荷重の1.3tに達したため、それ以上の吊り上げを中止し、元の位置に吊り下ろした。
この時、吊り上げ荷重が0kgになったことを確認した。
(上記より、操作卓がケーブル等に引っ掛かり荷重が増加したと推定する。)
- 〔※「吊り上げ荷重1.3t」とは、爪2本により把持能力低下を考慮した荷重制限である（計算方法：把持力37kN × 摩擦係数0.35 = 1.3t）〕
- 11:10 FHM操作卓吊り上げ中断
- 12:00 FHM操作卓をより確実に把持するために、フォークの爪5本で掴み直しをするため、フォーク開操作を開始

- 事象
・爪2本でもしっかり吊り上げられ、撤去手順フロー上問題ないことから爪2本での吊り上げを実施した。（P14参照）
- 原因
・撤去手順フローと3D画像（爪5本で把持）の関係が曖昧だった。

- ・3D画像を元にした把持方法の要求事項を撤去手順フローに明記する。

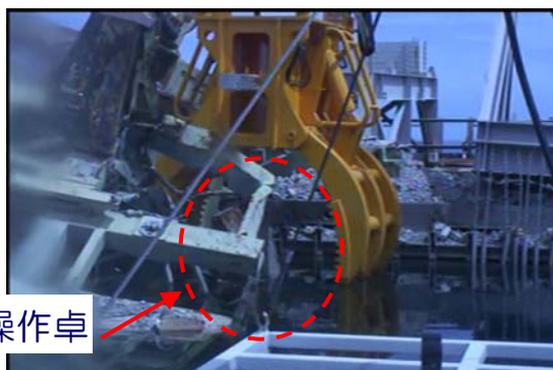
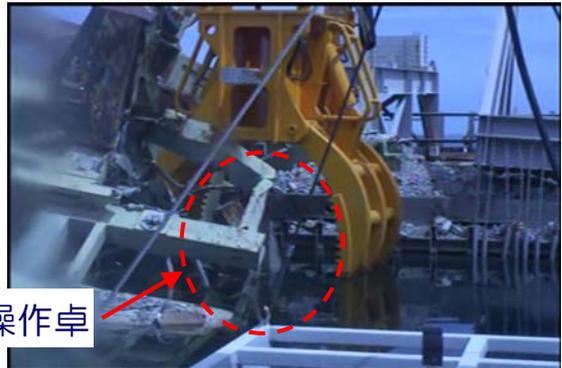
写真③ 爪5本で撤去しようとした状況 (西側 側方より撮影)

- 12:45頃 フォークの向きを再度変更（90°）し、再度フォークにて対象物を掴むための閉操作を実施中（写真③）にフォークの爪が操作卓に接触したことで、操作卓及び張出架台がラック養生材上に落下
- 14:37 SFP水の放射能分析を行うため、SFP冷却再開
(SFP内瓦礫撤去作業のため、8月25日からSFP冷却を停止していた)
- <平成26年8月30日>
- 8:00 落下物及び落下物近傍の水中カメラによる状況確認調査開始
操作卓の他に張出架台も落下していることを確認
- 10:40 状況確認調査終了

- 事象
・爪2本で1mまで吊り上げ操作を実施した。
- 原因
・吊上げ操作により、操作卓の状態が変わった可能性が高い。

- ・取扱治具による把持を行った結果、把持方法の要求事項が満たされない場合は吊り上げ操作を実施しない。その後、撤去計画を再検討する。
- ・吊上げ後、何らかの干渉により撤去できない場合は、吊上げたままで作業を中断し、吊下ろし場所や方法等の対応について関係者間で協議する。

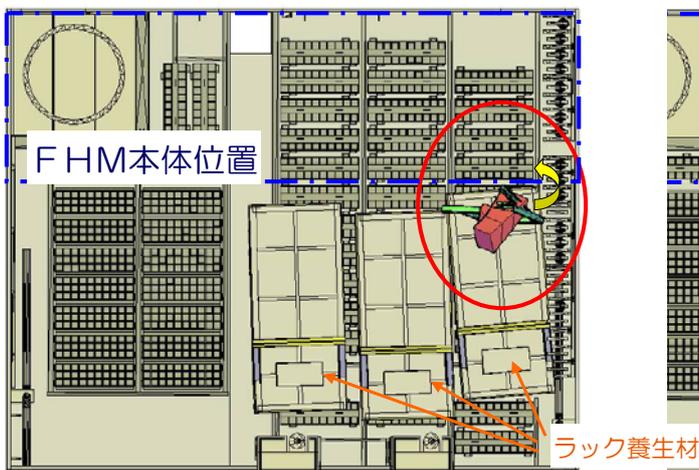
図① 落下前の操作卓・張出架台の位置をSFP上に投影した図

- ◆操作卓はFHM本体南東側に残存しており、フォークにて掴みに行く際、真下方向へ落下した。
- ◆操作卓は、プール内に落下後一旦ラック養生材の上に落下し、その後、ラック養生材外の燃料ラック上へ転倒したと推測される。
- ◆上記プール配置をSFP上方から見た場合、FHM本体とラック養生材の間隙は殆どない。

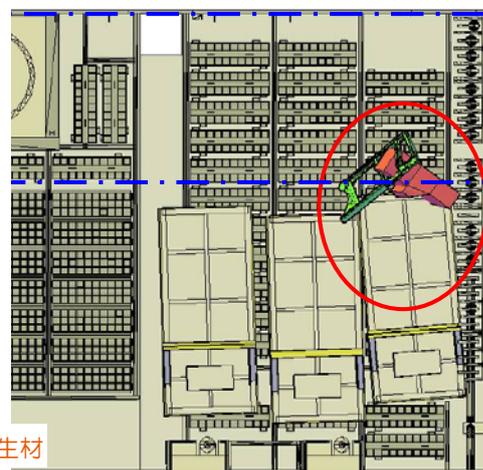
図② 落下後の位置を示した図

赤：操作卓
緑：張出架台

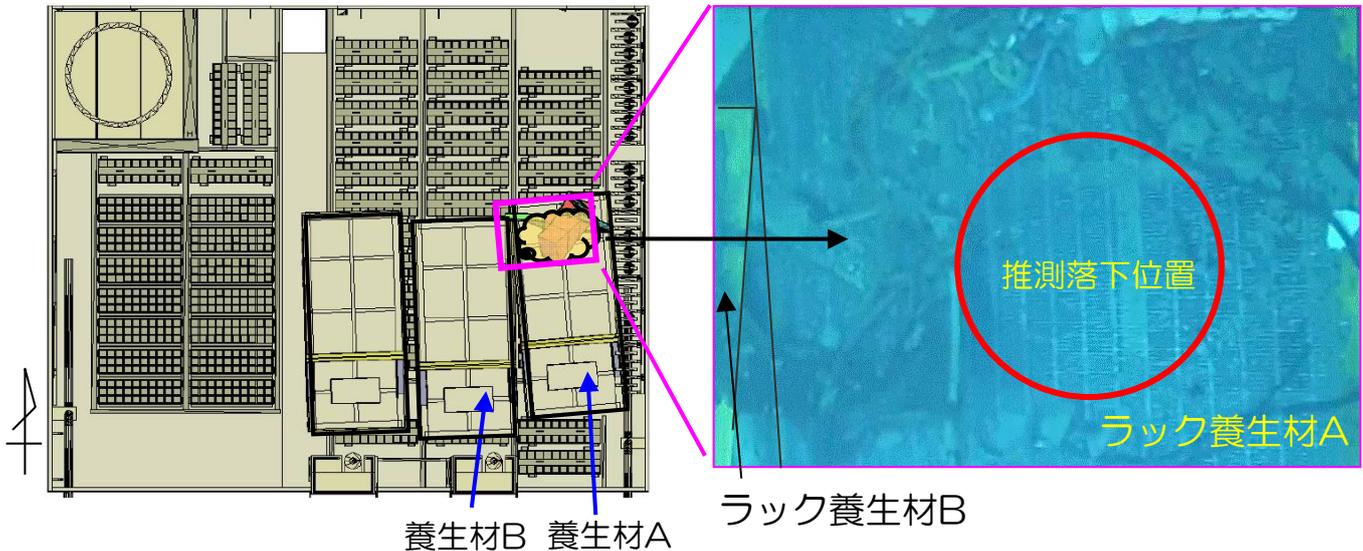
- ◆操作卓及び張出架台が落下した際、ラック養生材上に堆積していたガレキが落下した周囲に飛び散った状況が確認できる。
- ◆○で囲った位置には、ガレキの堆積が少なく、ラック養生材が見えている。
- ◆養生材は、ほぼ衝突前の原形を維持していることを確認している。

以上より、操作卓は、プール内に落下後一旦ラック養生材の上に落下し、その後、ラック養生材外の燃料ラック上へ転倒したと推測される。

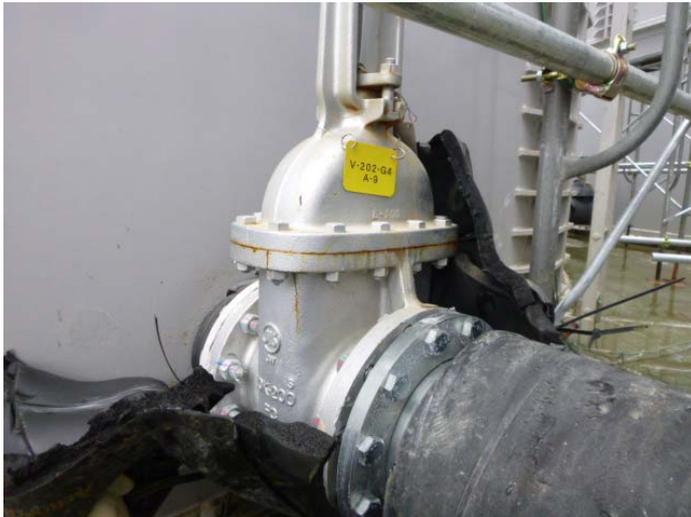
漏えいした弁（閉状態）

発生日	件名	内容
平成26年 9月4日	G4タンクエリアのA5タンクとA6タンクの連絡弁からの水滴下について (参考資料②) P17~P20	<p><事象の概要> 9月4日午後0時4分頃、G4タンクエリアのA5タンクとA6タンクの連絡弁（タンクとタンクを繋いでる配管の弁）より水が滴下していることを、A4タンクからA5タンクへの水張り作業中の当社社員が発見しました。</p> <p><影響について> 滴下した水はRO濃縮水（淡水化装置で発生した、放射性物質と塩分を含む濃縮水）はタンク堰内に留まっておりますので、環境への影響はないと考えております。</p> <p><状況確認> 現場を確認したところ、連絡弁の弁箱（本体部分）にひび割れらしきものが確認され、数秒に1滴の滴下がありました。その後、接着剤（パテ）にてひび割れ箇所の補修を行い、午後6時3分に滴下が停止したことを確認しました。 滴下発見後にビニール袋による養生を施すまでに、G4タンクエリア堰内に滴下した量を評価（滴下は1滴/秒として計算）した結果、約1リットルと推定しました。 なお、漏えいが確認された弁については、9月13日に新品に交換を実施しております。</p> <p><原因・対策> 当該弁の点検及び調査を行った結果、弁箱に亀裂があることが確認されており、原因を調査中です。</p>

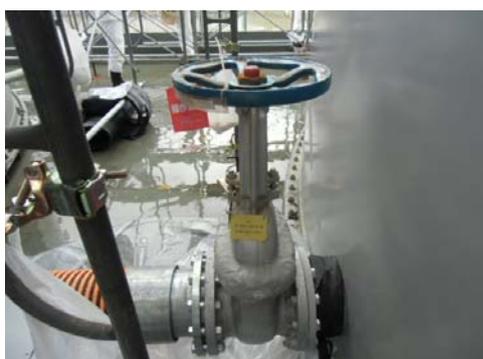
当該弁

◆ひび割れが確認されたG4エリアA5-A6タンク間連結弁（V-202-G4-A-9）について、原因を調査するために以下を実施した。

- (1) ひび割れが確認された連結弁（V-202-G4-A-9）取り外し、新品の同型弁と交換した。（9月13日）
なお、今後の原因調査の一助とするため、交換前にひび割れが確認された弁の外観観察および取り付け状態の確認を実施した。

- ・破面観察を行うため、破面の錆を落とし詳細撮影を実施する。また必要に応じてマイクロスコープ等を用いて詳細観察を行う予定。
- ・観察結果を研究所において検討し、原因もしくは推定原因を特定する。なお、特定出来ない場合においては、他の方法も含めて検討する。

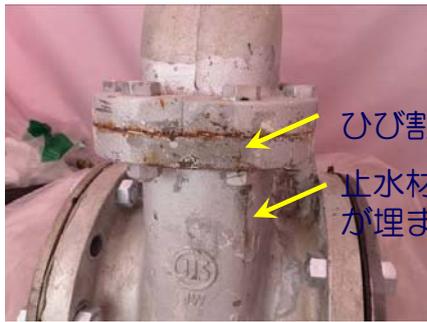
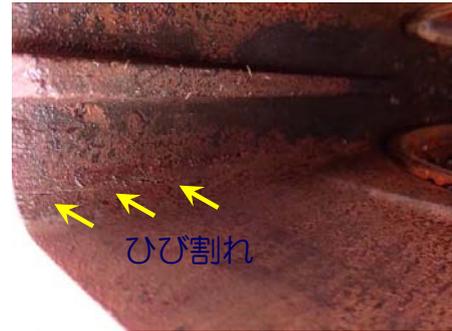
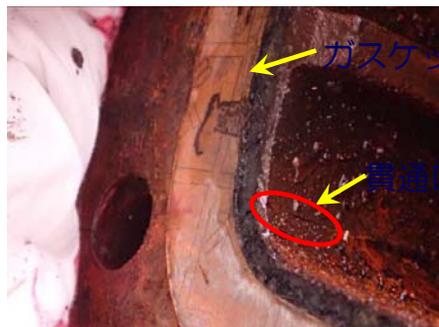
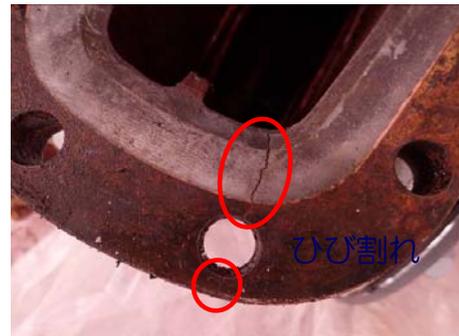
(2) 取り外した当該弁について、弁箱と蓋を開放し弁箱内部（ひび割れ部の内部）を確認。その結果、貫通していると思われる割れを確認した。

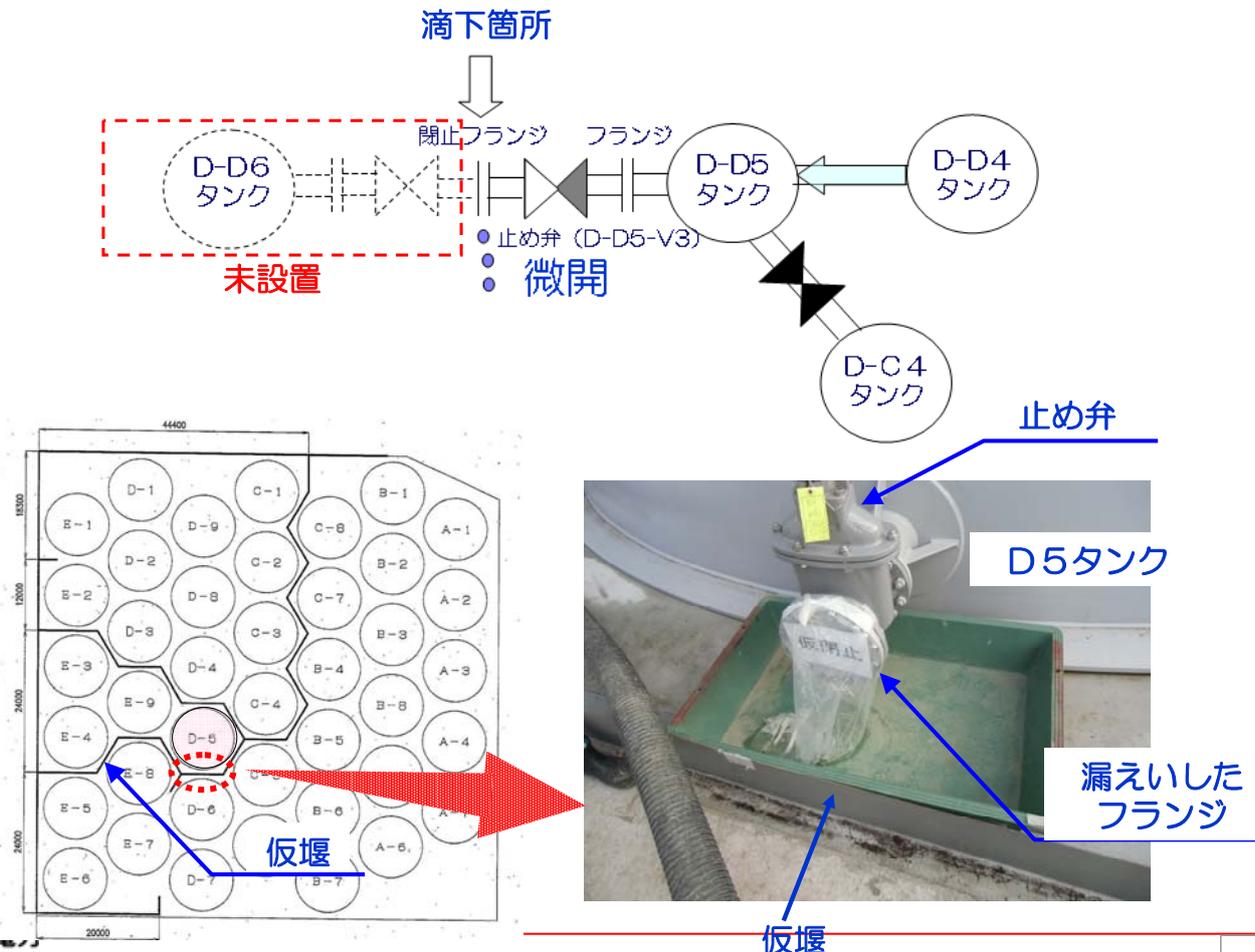
発生状況：本日、発電所構内Dエリア内に設置されているD5タンクにおいて、RO濃縮水の受け入れ作業を実施していたところ、D5タンクの連結配管の先にある閉止フランジより、水が滴下（1秒に3滴程度）していることを受け入れ作業に立ち会っていた当社社員が発見した。

※ 滴下が確認された閉止フランジは、今後、タンク増設した際の増設したタンクとの連結用配管であり、現在はD-D6タンクが未設置のため、異物混入防止用に仮閉止していた。

そのため、漏えい箇所については、ビニール養生を実施するとともに、D5タンクの連結配管に設置されている止め弁（D-D5-V3）を増し締めすることで、漏えいが停止した。

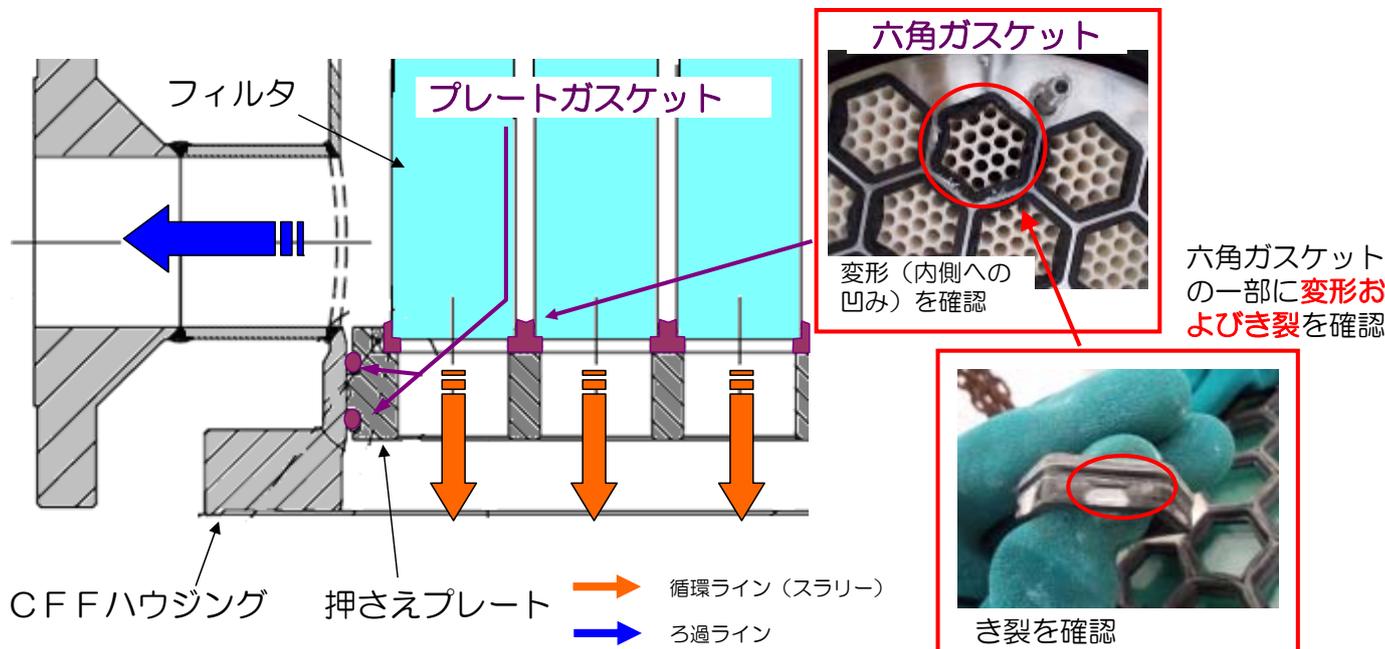
クロスフローフィルタ8B分解点検結果

- 炭酸塩スラリー流出が発生したB系統のC F Fの点検結果は以下の通り
 - ・ バブリング試験を行った結果、2箇所からエアーの流出を確認
 - ・ 当該部を分解調査した結果、六角ガスケットの一部に変形およびき裂を確認。炭酸塩スラリー流出の原因と推定

- 六角ガスケットの一部に変形およびき裂が発生した原因は、バックパルスポット作動時*の圧力脈動と推定。設計上、許容される圧力の範囲内であったものの、バックパルスポット作動時に発生した微小な変位が蓄積され、炭酸塩スラリーを流出させる程の変形およびき裂に至ったと推定

- 炭酸塩スラリーの流出には至っていないものの、変形が発生している六角ガスケットが他にもあることを確認
- C F F 8 Bは炭酸塩処理C F Fの最下流にあり、一次側圧力（スラリー側圧力）がもっとも低い。一方、バックパルスポットの作動圧力は一定であるため、バックパルスポットによる逆洗時の圧力差はC F F 8 Bがもっとも大きい

- 炭酸塩スラリーの流出を発生させた原因と推定される**バックパルスポットの作動圧力を運転影響がない範囲で低減**。多核種除去設備の**他系統および増設多核種除去設備への水平展開を実施**
 - 作動圧力を低減
 - 作動頻度を低減

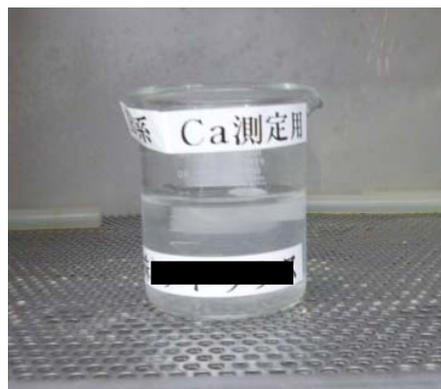
B系統ブースターポンプ1出口水

- 多核種除去設備クロスフローフィルタ（以下、CFF）からの炭酸塩スラリー流出の対策として、改良型CFFへの交換を実施。さらに、ブースターポンプ1出口（炭酸塩沈殿処理出口）のCa濃度を毎日測定し、CFFから炭酸塩スラリーの流出がないことを確認して、処理運転を実施してきた。
- 9 / 26、B系統ブースターポンプ1出口でのサンプリングより若干の白濁を確認。Ca濃度は至近の変動範囲（1 ppm程度）より高い値（4 ppm程度）であった。
- なお、A系統ブースターポンプ1出口水については白濁及びCa濃度上昇が確認されていない。C系統は、鉄共沈処理CFF交換のため停止中。

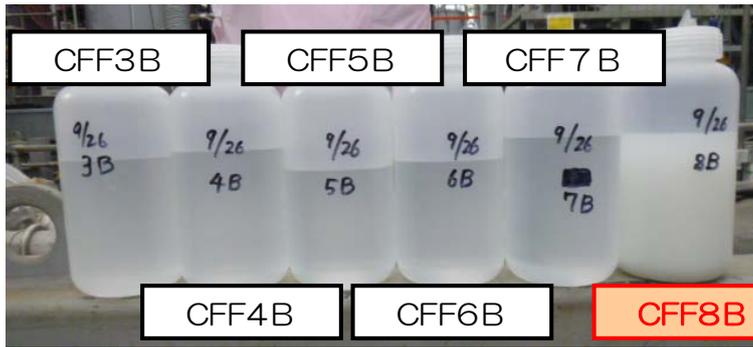
- B系統炭酸塩沈殿処理の各CFFろ過側出口水をサンプリングした結果、**CFF8Bにおいて白濁および高いCa濃度を確認、炭酸塩スラリー流出と判断し、B系統を停止**

サンプリング箇所	Ca濃度*	水の色
CFF 3 B	<1 ppm	透明
CFF 4 B	<1 ppm	透明
CFF 5 B	<1 ppm	透明
CFF 6 B	<1 ppm	透明
CFF 7 B	<1 ppm	透明
CFF 8 B	330 ppm	白濁

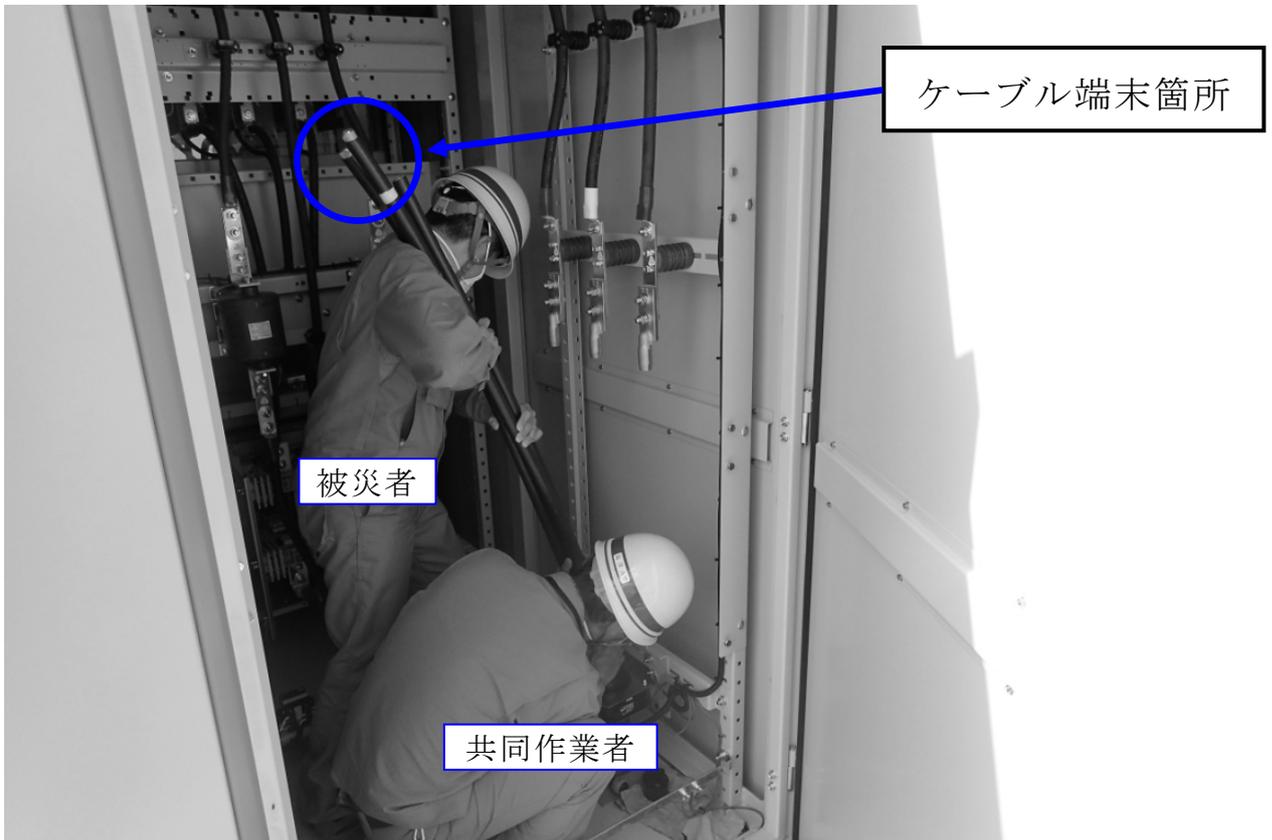
高圧ケーブル端末処理に伴う相順合わせ作業（再現写真）

5. 状況	<p>● 平成26年9月30日、被災者^{*1}は、全体朝礼およびTBM-KYの実施を終えた7時00分頃に作業現場である福島第一原子力発電所構外にある東京電力社員用の事務所（以下、「新事務棟」という。）に共同作業者と二人で向かった。</p> <p>● 7時55分頃、被災者は、新事務棟脇に設置されている高圧受電盤の中に入り、高圧電源ケーブル（以下、「当該ケーブル」という。）の端末処理作業^{*2}に着手した。被災者は、端末処理の準備として高圧受電盤内において当該ケーブルを回して相順を合わせる作業を行っていたところ、8時26分頃、充電部に体が接触したことにより感電した。その際、共同作業者は、被災者に意識があることを確認した。</p> <p>● なお、被災者が充電部へ接触した際に地絡が発生し、高圧受電盤内の受電遮断器が動作（トリップ）したことにより、電源供給先である新事務棟が停電した。</p> <p>● 共同作業者は、被災者が感電した旨を、新事務棟が停電したために建物の周囲を確認していた東京電力社員（以下、「当社社員」という。）に伝えた。</p> <p>● 8時32分頃、当社社員は、直ちに救急車を要請するとともに、福島第一原子力発電所構内にある救急医療室に連絡した。その後、被災者を救急医療室に搬送し心電図検査を行ったが、異常は確認されなかった。</p> <p>● 9時18分頃、被災者を救急車によりいわき市立総合磐城共立病院に搬送した。その後、医師の診察により入院が必要であると診断された。</p> <p>※1 被災者・・・元請会社の二次協力会社社員</p> <p>※2 端末処理作業・・・新事務棟の電源用に新設した高圧受変電設備は、2回線受電構成（本線・予備線）としており、既に予備線側は受電状態となっていた。当日の端末処理作業は、未接続であった当該ケーブル（本線側のケーブル）を接続するための作業であった。</p> <p>当該の高圧受電盤は、予備線側から本線側へ逆圧がかかる構造となっており、盤内には充電部が存在していた。</p> <p>なお、当該の高圧受電盤の中には、高電圧危険表示アクリル板が取り付けられていたが、盤内にて作業するにあたり支障があるため、平成26年9月25日の当該ケーブル引き込み作業の段階で取外していた。</p> <p>【参考】</p> <p><被災者の装備> 作業服、ヘルメット、一般靴、一般作業手袋、サージカルマスク</p> <p>【補足資料】</p> <p>(1) 新事務棟高圧受変電設備（全体写真／盤構成図）</p> <p>(2) 新事務棟高圧受変電設備（単線結線図／盤構造図）</p> <p>(3) 高圧ケーブル端末処理に伴う相順合わせ作業（再現写真）</p>

- 工事主管箇所は、新事務棟高圧受変電設備の設備管理箇所と工事範囲を調整し、高圧受電盤への当該ケーブル引き込み・接続作業のみを実施していた。（背景）
- 当社工事監理員は、「予備線の受電立会時に予備線側の高圧受電盤と本線側の高圧受電盤が離れており、新事務棟が部分運用であることから当該設備の充電範囲も部分的であるとの思い込み」や、「当所では2系統で受電する電源設備においては、受電盤が電氣的に分離されていることが多いため、予備線は受電していることは認識していたものの、本線側は今回の工事によって受電されるとの思い込み」から当該受電盤には充電部がないと誤認識（誤解）した。
- また、元請会社工事担当者および被災者は、新規に設置中の盤であり、現場調査の際に受電ケーブルが未接続であることを確認したことから、高圧受電盤内には充電部が無いと思い込んだ。
- 今回の感電負傷事故は、このような思い込みから、当社工事監理員においては、図面等を用いての充電範囲の確認、充電部近接作業に対する安全処置（停電）を実施しなかったこと、また元請会社工事担当者および被災者においては、作業区画および養生等の指示や実施、作業着手前の検電を実施しなかったことが原因である。
- なお、作業管理マニュアルに基づく設備管理箇所の工事主管箇所に対する安全対策（処置）等の審査ならびに作業許可を行うルールは、充電部ではないとの思い込みを払拭する機会と成り得たが本設備はマニュアルの適用対象外であった。

- ① 適切な安全処置（原則、活線作業の禁止）の実施、現場調査、図面等による充電・停止範囲の確認および作業前の確実な検電の実施等について、電気業務の運営手引きを文書化し電気作業に従事する社内関係者および元請会社（協力会社を含む）へ指導・周知。
- ② 検電の徹底（既設盤、新設盤に限らず、電源盤は全て元請会社工事担当者立会いによる検電を実施）。

- ① 設備管理箇所の工事主管箇所に対する安全対策（処置）等の審査ならびに作業許可を行うルールについて、新事務棟等を対象設備として拡大（作業管理マニュアルの改訂）。
- ② 当該の高圧受電盤へ逆圧充電注意表示板（注意札）の取付けと類似電源盤への対策展開。

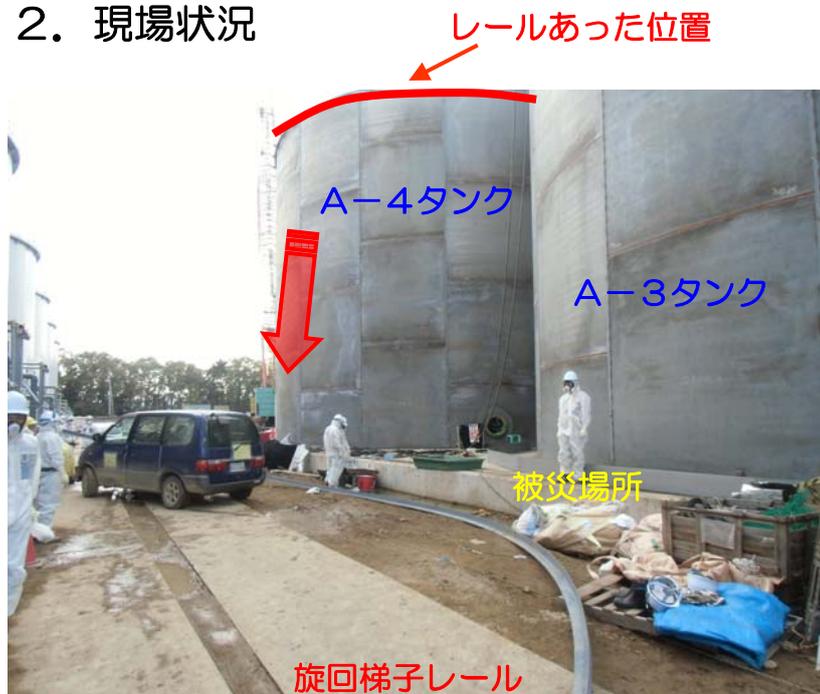
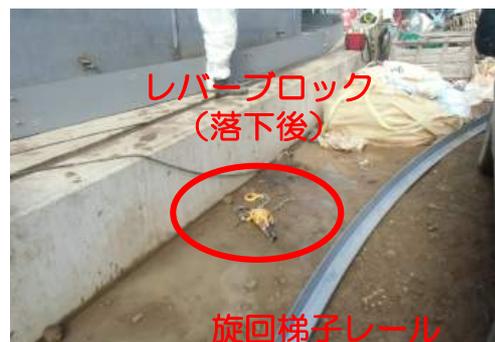
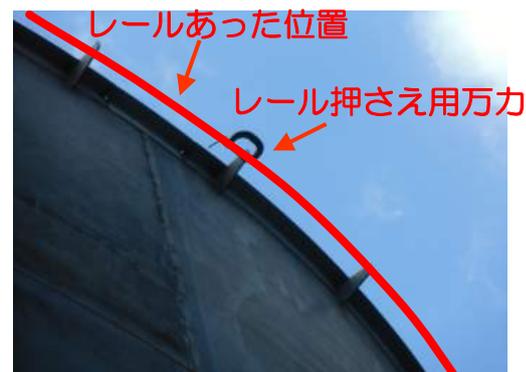
(A-4タンク上部)

発生状況：福島第一原子力発電所J2エリアA-4タンク屋根上部にレバーブロックで仮止めしていた旋回梯子レール（半周）を、もう一方のレール（仮溶接済）と位置を合わせるためにレバーブロックを緩めたところ、旋回梯子レールが外側に外れて落下し、一旦地面に落ちて跳ね上がった際に、隣接するA-3タンクにて仮堰設置作業を行っていた被災者3名に接触した。
