# 当社原子力発電所で発生した 重大な人身災害の原因と対策および 安全性向上対策について

平成 27 年 2 月 6 日

東京電力

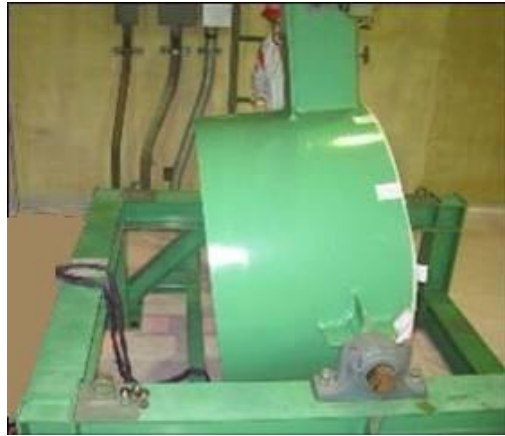
玉掛け未実施

本来は受台を天井クレーンで玉掛けする

災害発生前の状態

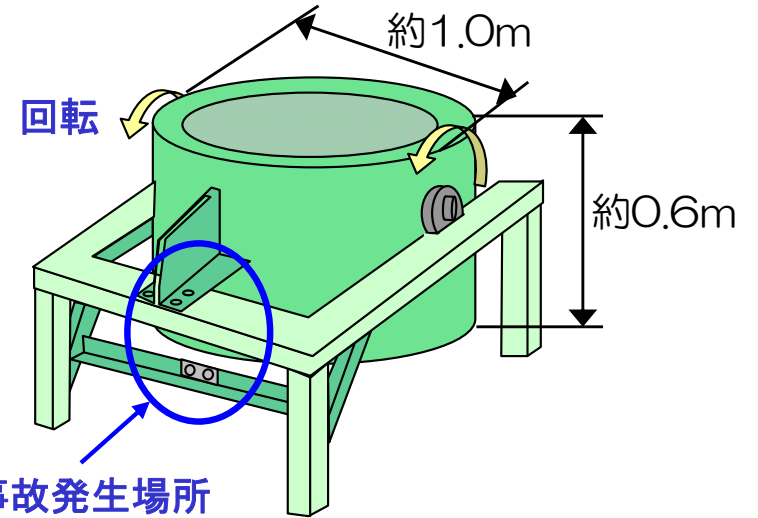
受台が回転し、架台との間に頭を挟まれた

災害発生後の状態

原因	対策
①	受台の下に入らないと、固定ボルトの取外・取付ができない構造だった	架台の改造を行い、受台の固定ボルトを長尺ボルトに変更することにより、受台の下に入らなくても固定ボルトの取外・取付ができる構造にする(図1参照)
②	固定ボルトを取り外すと、架台と受台に挟まれる危険箇所があったが、注意喚起の表示がなかった	架台と受台の危険箇所に人が不用意に入らないように、注意喚起の表示を取り付ける(図1参照)
③	架台と受台の使用方法が施工要領書に記載されていなかった	架台の使用方法を詳細に記載した資料を作成し、施工要領書に反映する
④	作業員全員に架台の使用方法についてTBM-KYで周知できていなかった	作業員全員にTBM-KYの際に、架台及び受台の使用方法を詳細に記載した資料を使って説明する

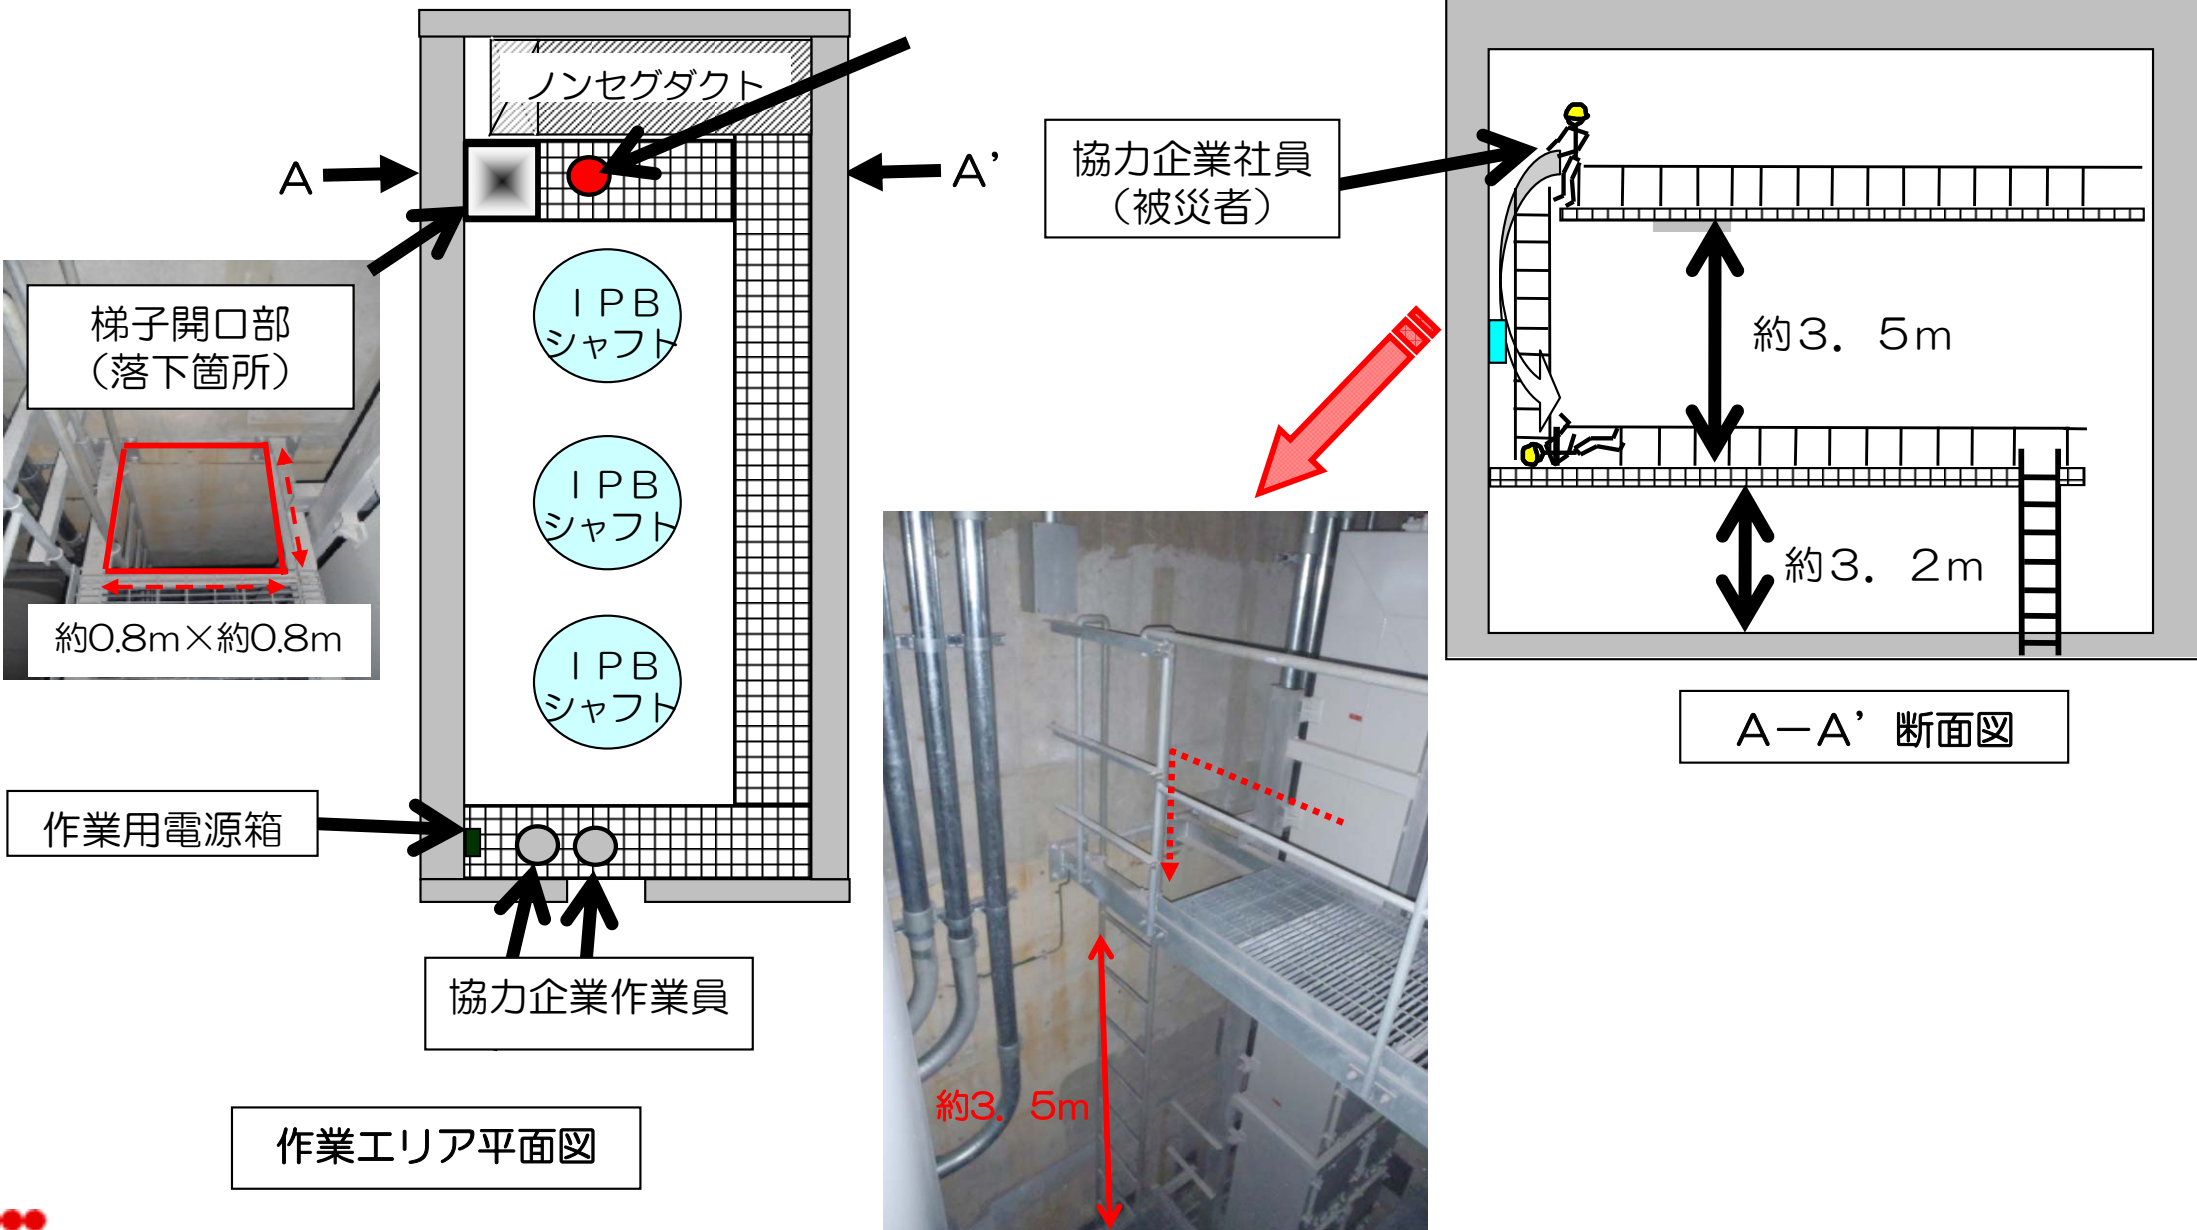
- 発生日時：平成27年1月19日 午後2時40分頃
- 発生場所：2号機IPBシャフト室（非管理区域）
- 作業体制：3名（協力企業作業員3名（ただし被災時は一人作業））
- 装 備：ヘルメット、ヘッドライト、ハンディライト、作業靴、手袋
- 発生状況：作業用電源箱の点検作業を行っていた協力企業作業員が、当該作業とは別の現場の写真撮影中に、グレーチング開口部から約3.5m落下した。  
当該室照明が別作業の安全処置により通電されていなかった（点灯しなかった）ため、入口扉を開放し、外光を取り入れたうえで、ヘッドライトまたはハンディライトを使用して当該作業を行っていたが、写真撮影にあたっては光が反射してしまうことからヘッドライトを消灯し実施していた。  
救急車を要請し同日午後3時55分、病院へ搬送し治療行為を受け、入院、全治3ヶ月と診断された。

災害発生時の状況

原因	対策
①	開口部に常設の落下防止対策（チェーン）がなかった	<ul style="list-style-type: none"> <li>● 当該開口部に常設の落下防止措置を設置する</li> <li>● 全てのエリアに対して開口部付近に落下防止の安全設備が設置されていない場所をまれなく抽出し、速やかに対策を実施する</li> <li>● 現場の危険要因を抽出し、改善する</li> </ul>
②	開口部に対する養生（区画，蓋等）がなされていないかった	
③	安全管理がなされていない場所（暗所，高所）で作業を行った	
④	単独行動の予定外作業を行った	<ul style="list-style-type: none"> <li>● 元請企業工事担当者、品質管理担当者等が行う写真撮影等の間接作業も作業の位置づけとする旨、ルールの明確化を図る</li> </ul>
⑤	安全帯を携行・使用していなかった	<ul style="list-style-type: none"> <li>● 不特定のエリアをまたいで活動する当社工事監理員および協力企業の関係者は、作業環境や状況が変化することに備え、現場では常に安全帯を携行する</li> </ul>
