# 福島第一原子力発電所 進捗状況のまとめ

2015年9月1日

東京電力株式会社

# 廃止措置へ向けた進捗状況のまとめ

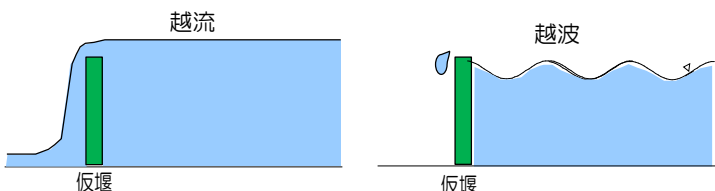
増水で排水量がポンプ容量を上回り、堰内水位が堰高を上回って漏れる状態（7月16日、8月27日発生）

増加した排水量とポンプ容量とがバランスした状態が堰高付近で生じ、堰内水位は堰を越えないものの、波が断続的に堰を越えて溢れる状態（8月17日発生）

8月17日の越波現象の対策として、ポンプの起動信号となる水位センサーの安定稼働に必要な水位を確保することを目的に、8月28日、当該堰（高さ約70cm）の上部に高さ約15cmの鋼材を設置しました。
