福島第一原子力発電所 進捗状況のまとめ

2016年2月3日

東京電力株式会社

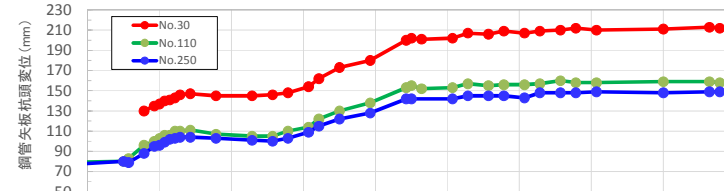
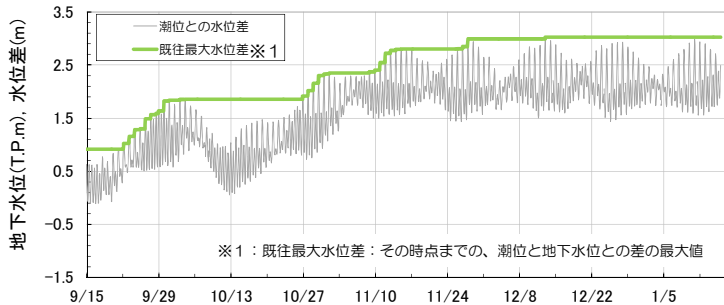
<たわみの大きさと水位差との関係>

- たわみの大きさと、地下水と潮位の水位差※1の関係には相関があり、解析による算定結果とおおむね一致しています。水位差が安定して以降、たわみが増加し続ける傾向は見られていません。また、解析による評価の結果、遮水壁の健全性が保たれていることを確認しています。
- 数十年にわたり使用することを見据え、今後も適切な点検・補修等を実施していきます。

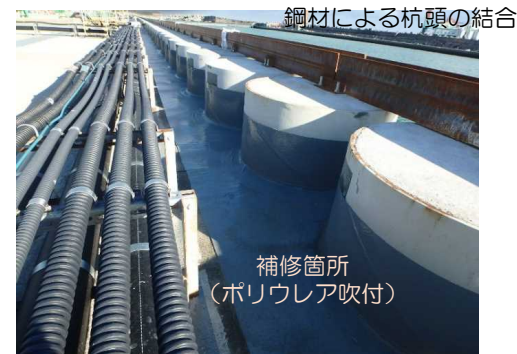
<舗装面の補修及び杭頭結合（直線部）の状況>

- たわみによって継手にかかる負荷を減らし、遮水性能を保つため、鋼管矢板の頭部（杭頭）を結合する鋼材を設置しています。
- コーナー部は2方向に引っ張る力がかかりますので、その力に対し十分な強度を有する鋼材を設置しています。
- なお、雨水の浸透を抑制するため、舗装面の目地開きの補修作業を実施しています。

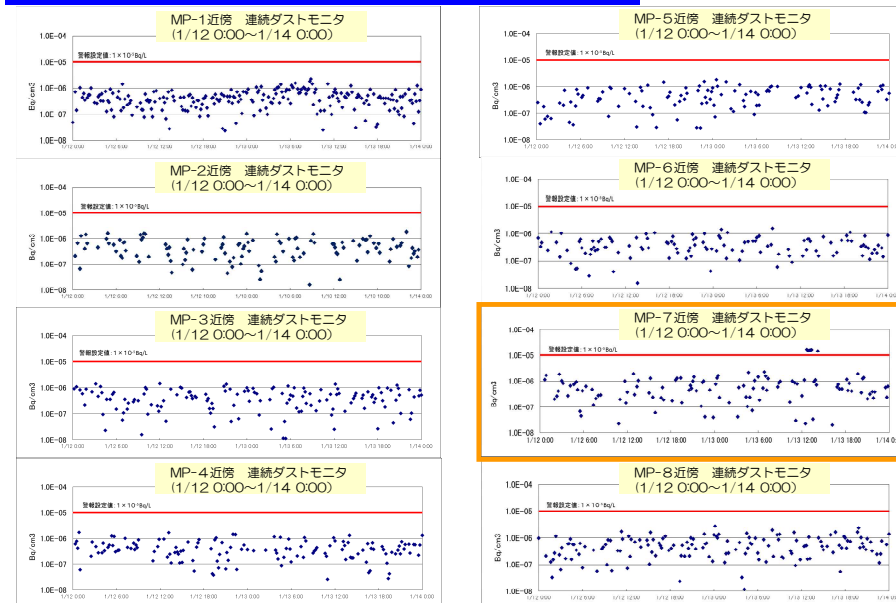
5. モニタリングポスト近傍連続ダストモニタの推移 ※警報設定値 ($1.0 \times 10^{-5} \text{Bq/cm}^3$)

- 1月13日12時39分頃、福島第一原子力発電所のモニタリングポストNo7付近に設置している連続ダストモニタの放射能濃度が上昇したことを示す「高警報」（警報設定値： $1.0 \times 10^{-5} \text{Bq/cm}^3$ ）が発生しました。
- 14時06分には、当該ダストモニタの「高警報」については復帰し、ダスト放射能濃度の指示値は平常値（ $1.0 \times 10^{-6} \text{Bq/cm}^3$ 程度）に戻りました。
- 各自治体への通報連絡は14時33分に発信しました。
 （当日は当該設備の点検作業に伴い頻繁に警報が出ていたため、警報を監視している担当箇所が作業による警報ではないと認識するまでに時間がかかってしまいました。また、当該設備の管理箇所もダストの値を流量の値と誤ってしまったことで、初動対応が遅れ、自治体への通報連絡が遅くなってしまいました。
 これを踏まえ、関係者間で警報発生時の対応について再確認を実施するとともに、思い違いやコミュニケーションエラーが起きないように対策を行ってまいります）
- 当該モニタ以外の発電所構内各所に設置されているダストモニタ、及びモニタリングポストの指示値に有意な変動はありませんでした。
- なお、警報が発生した12時40分時点では、南南東より毎秒4.3mの風が吹いており、敷地外から構内へ向かって風が吹いている状況でした。
- さらに、警報が発生した時間帯に、モニタリングポストNo.7近傍を、ダンプカーが走行している状況を確認しています。
- 警報が発生した時間帯にダストが上昇する作業の有無について調査を実施しましたが、発電所構内において、ダストを上昇させる作業は行っていませんでした。
- また、ダストモニタの警報発生時のフィルターを核種分析（ γ 核種）した結果、セシウムが検出されています。
 - Cs-134： $2.0 \times 10^{-6} \text{Bq/cm}^3$
 - Cs-137： $8.9 \times 10^{-6} \text{Bq/cm}^3$

- モニタリングポストNo7近傍を通過した車両（ダンプカー3台）の汚染調査を実施したところ、スクリーニング基準値（13,000cpm）未満であること確認しました。
- また、モニタリングポストNo7付近の路面の砂塵（土埃）を分析したところ、Cs-134及びCs-137が検出されました。
 - MP7近傍道路路面砂塵（土埃） Cs-134： $4.7 \times 10^6 \text{Bq/kg}$ Cs-137： $2.1 \times 10^6 \text{Bq/kg}$
 - MP7近傍道路法面土砂 Cs-134： $1.9 \times 10^4 \text{Bq/kg}$ Cs-137： $8.9 \times 10^4 \text{Bq/kg}$
- これまでの調査結果から、当該ダストモニタ「高警報」が発生した原因は、発電所構内の作業に伴うものではなく、発電所構外(南側)道路をダンプが通過した際に砂塵が舞い上がり、MP7近傍のダストモニタが検知したものと推定しています。
- なお、当該道路の砂塵（土埃）の除去等について、今後検討し対策を実施して参ります。
