補足資料

2017年2月1日

東京電力ホールディングス株式会社

放射線データの概要 1月分（2016年12月22日～2017年1月25日）

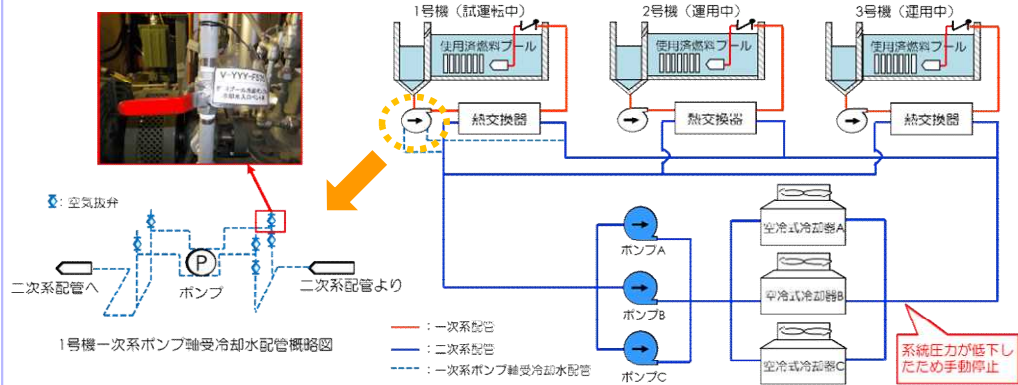
A 2・3号機使用済燃料プールの冷却停止

2016年12月4日、1号機使用済燃料プール一次系ポンプ軸受冷却配管の空気抜弁（通常全閉）にパトロール中の当直員が誤って接触したため、当該弁が微開状態となりました。これにより、1～3号機使用済燃料プール循環冷却設備二次系共通設備の系統圧力が警報値まで徐々に低下したため、二次系共通設備を手動停止しました。

原因（問題点）	対策（赤丸数字は表下の写真中の数字に対応）
運用・管理面	重要設備の停止に至るリスクへの注意喚起が不十分であった。 A	全協力企業に本事例を周知、TBM-KYにて継続的な注意喚起、運転中保全作業時の当社社員立会による管理強化【実施済】
	空気抜弁に注意喚起札を取付けていなかった。 A	試運転中にも注意喚起札の使用を徹底【実施済】
報告・通報	設備保全箇所は日中はパラメータ監視をしていたが、夜間・休日は当直で警報対応としていたため、系統圧力の低下に気付くのが遅れた。 A	一部運用開始後は、パラメータ監視を当直が担務。運転中保全作業時、当直はパラメータの監視を強化【実施済】
	第一報が現場作業員から直接復旧班長に連絡されなかったため、初動に時間を要した。 B	設備異常発生時連絡体制の再周知（現場への掲示①、TBM-KYでの確認を含む）【実施済】
物理的防護対策等のハード面	判断基準が不明確なため、燃料プール冷却設備の異常停止の判断に時間を要し、通報が遅れた。 A	パラメータ監視項目及び異常発生時の手順を定め、設備の異常停止の判断を明確化【実施済】
	操作スイッチ、弁への誤接触に対する物理的防護が不十分だった。 A B	<ul style="list-style-type: none"> 操作スイッチ近傍への接触禁止表示の設置②【実施済】 区画柵の設置及び立入禁止エリアの明示③【実施済】 操作スイッチレバー取外し④【実施済】
	制御盤や操作スイッチの誤接触防止のための物理的防護	【～2017/6/末】
	弁の治具による固定等⑤	【～2017/2/末、暫定対策は済】
	操作スイッチによるポンプ停止時は予備ポンプが自動起動しない設計のため、原子炉注水機能喪失に至った。 B	ポンプ制御回路の見直し等【～2018/6/末】
	当該空気抜配管に二重の閉止処置がなかったため、1弁の微開で系統圧力が抜けた。 A	大気開放となる弁に閉止栓等を取付け⑥【実施済】
	燃料プール冷却設備の二次系系統圧力の低下を早期に把握することができなかった。 A	警報設定値見直し等、系統圧力変動の早期検知対策【～2017/1/末】

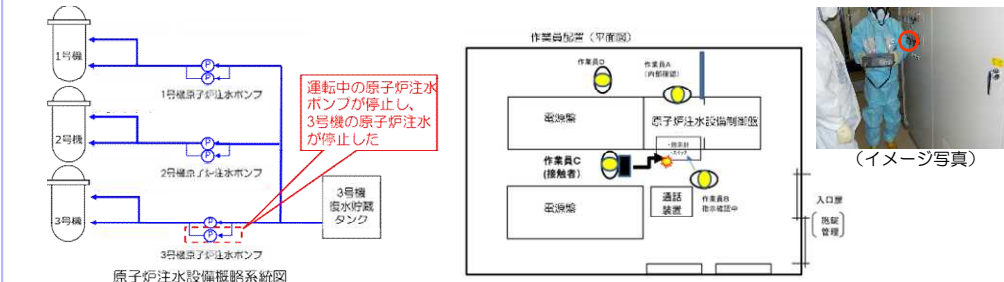
B 3号機原子炉注水停止

2016年12月5日、3号機原子炉注水設備の制御盤にて計器点検作業中、協力企業作業員が運転中の注水ポンプの操作スイッチカバーに左腕付近の防護服を引っ掛け、操作スイッチを停止側に動作させたことにより、3号機の原子炉注水が停止しました。

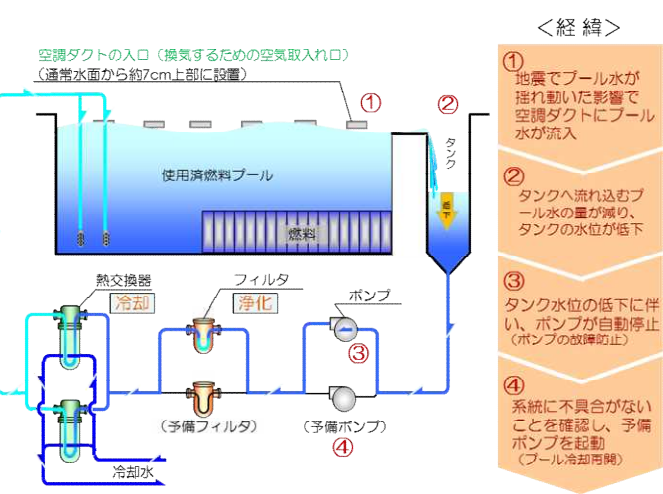
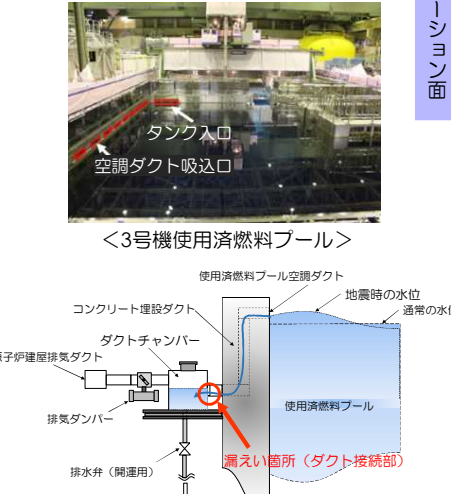
福島第二3号機使用済燃料プール冷却の一時停止の概要

- 地震の影響で、午前6時10分頃、3号機の使用済燃料プールを冷却する系統のポンプが自動停止し、燃料の冷却が一時的に停止しました。
 - 同ポンプは、使用済燃料プールの水が地震で揺れ動き、プール壁面の水面上部にある空調ダクトへプール水が流出したため、タンク内の水量が徐々に減り、タンク水面が低下し、これを検知したため自動停止したものです。その後、当該系統に不具合がないことを確認し、午前7時47分頃にポンプを起動し、プールの冷却を再開しました。
 - 今回の停止期間での温度上昇は、0.2℃ (29.3℃→29.5℃) でした。(冷却停止による使用済燃料プール水温の上昇率は0.2℃/時で、原子炉施設保安規定に定める運転上の制限 (65℃) に到達するまでの余裕は約7日間でした。)
- その後、現場パトロールにおいて、2～4号機で、空調ダクトに流出したプール水がダクトの接続部から漏れた水溜まりを確認しました。
- 本件の情報発信では、冷却停止について発生から約1時間後に通報連絡を行い、また、ダクト接続部からの水漏れについて2日後の11月24日に対外公表しました。

- ＜経緯＞
- 地震でプール水が揺れ動いた影響で空調ダクトにプール水が流入
 - タンクへ流れ込むプール水の量が減り、タンクの水位が低下
 - タンク水位の低下に伴い、ポンプが自動停止（ポンプの故障防止）
 - 系統に不具合がないことを確認し、予備ポンプを起動（プール冷却再開）

課題	改善策
設備・運用面	タンク水位が管理範囲内とはいえ低かったことや、使用済燃料プール水が揺れ動いて空調ダクトへ流出したことで、タンク水位が低下、ポンプが停止した。	タンク水位の運用管理レベルの引き上げ【実施済】 ・水張りの自動化【～2018年度】 ・空調ダクト閉止【検討中】
	2～4号機で、ダクトに流入した使用済燃料プール水がダクト接続部のシール劣化部から漏えいした。	・プール水が漏えいしたダクト接続部の修保【実施済】 ・類似するダクト接続部の点検【～2017/2】 ・上記を踏まえた、ダクト接続部の定期的な点検の検討
態勢面	本社の非常態勢が、マニュアルに定めていた22名では、福島第一・福島第二の両発電所の情報収集、社外への情報発信等の初動対応面で不十分だった。	原子力発電所周辺で震度5弱・5強の地震発生時や津波警報発令時における、本社非常態勢の招集要員の増強（約60名）【実施済】
コミュニケーション面	宿直者は、通報連絡の運用基準の解釈において、設備に損傷がなく現場確認後に再起動が可能であった場合は通報対象外と考え、通報が遅れた。	運用基準を明確化。国や自治体等へ発信する通報様式に「冷却状態」の記載を追加【実施済】
	マスコミ宛一斉メールの作成担当者が、マスコミの電話問い合わせにも対応したため、メール作成・発信が遅れた。	一斉メール担当者の専任化【実施済】
	通報公表基準上、設備や外部への影響はない堰内の漏れは対象外のため、ダクト接続部からの漏れについて通報せず、公表も遅れた。	通報様式に「冷却状態」以外にも社会的関心が高いと思われる周辺環境への影響に関する情報（「水漏れ」等）を追加するなどの見直しを行う【～2017/2】
