福島第一原子力発電所の 燃料取り出しに向けた取組等について

2017年5月17日

東京電力ホールディングス株式会社

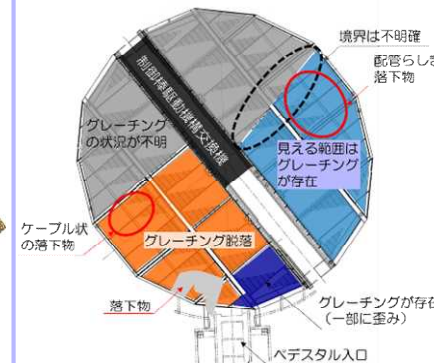
<4-4. ペDESTAL内の状況>

- 画像処理の結果より、ペDESTAL内グレーチング脱落の範囲及び制御棒駆動機構付近のケーブル等の損傷状態が明確になりました。

ケーブルの位置が特定できた範囲

ケーブルの位置が特定できない範囲

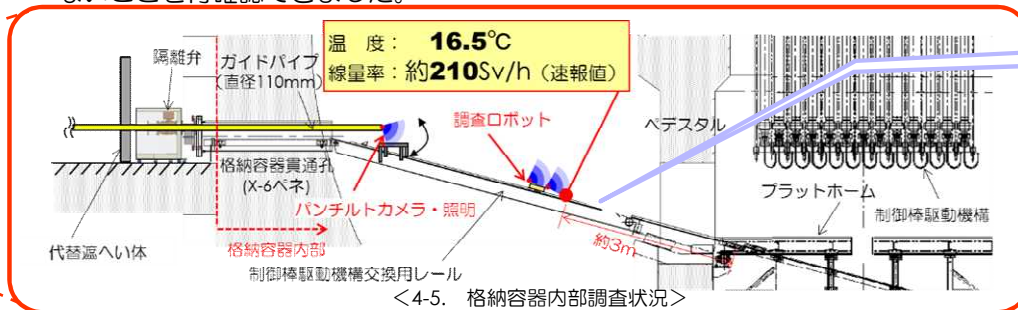
<4-5. 格納容器内部調査状況>

- 線量測定の結果、約210Sv/hと計測されましたが、格納容器や原子炉建屋による遮へいにより線量は低減されており、敷地外への影響はないことを確認しています。
(X-6ベネ前作業エリア: 約0.003~0.007Sv/h (3~7mSv/h)、敷地境界のモニタリングポスト: 約0.000002Sv/h (2μSv/h))
- 測定された16.5℃という温度は、格納容器内温度の指示値(約18℃)とほぼ同じであり、原子炉の冷却状態に異常がないことを再確認できました。
