補足資料

2017年5月17日

東京電力ホールディングス株式会社

放射線データの概要 4月分（3月30日～4月26日）

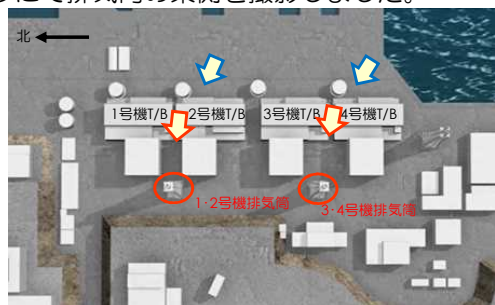
1・2号機タービン建屋及び3・4号機タービン建屋屋上から、望遠カメラにて排気筒の東側を撮影しました。

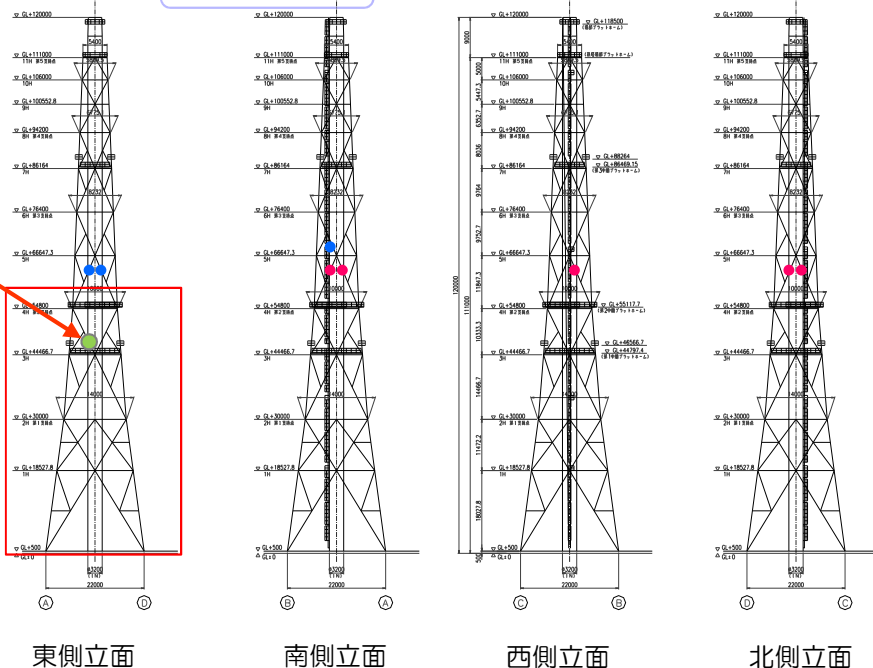
1・2号機排気筒

- これまで、1・2号機排気筒及び3・4号機排気筒の東側の約50m以下の部位は、タービン建屋との干渉により点検ができず、また亀裂進展等の確認も目的であったことから、詳細な点検の際は定点（同じ位置、方向）で実施していましたが、その後、環境改善により東面の点検が可能となったことから、4月より点検を開始しました。
- 今回、これまでの未点検箇所を点検した結果、1・2号機排気筒の東面45m付近に、鉄骨の接合部1箇所新たな破断を確認しましたが、排気筒が倒壊する危険性が増すものではないと評価しています。また、3・4号機排気筒では、新たな破断・変形は確認されませんでした。

- 破断箇所（5箇所）
- 変形箇所（3箇所）
- 今回確認した破断箇所（1箇所）

新たな破断箇所を1箇所確認しました。

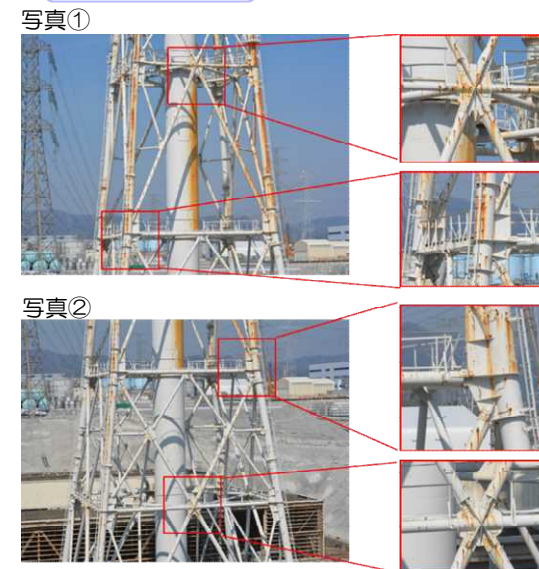
3・4号機排気筒

新たな破断・変形は確認されませんでした。
