福島第一原子力発電所の 燃料取り出しに向けた取組等について

2017年9月5日

東京電力ホールディングス株式会社

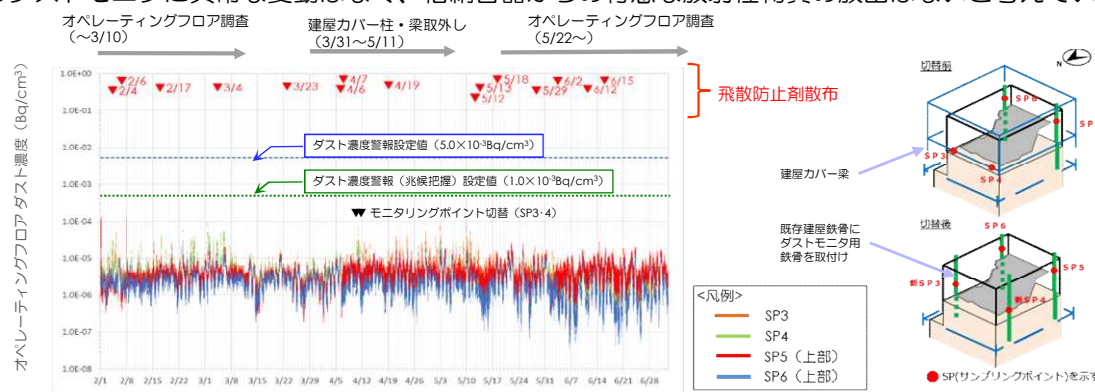
<1-4. オペレーティングフロアの各測定箇所における空気中の放射性物質(ダスト)濃度>

オペレーティングフロア調査にてウェルプラグのズレが確認されましたが、オペレーティングフロア上のダストモニタに異常な変動はなく、格納容器からの有意な放射性物質の放出はないと考えています。

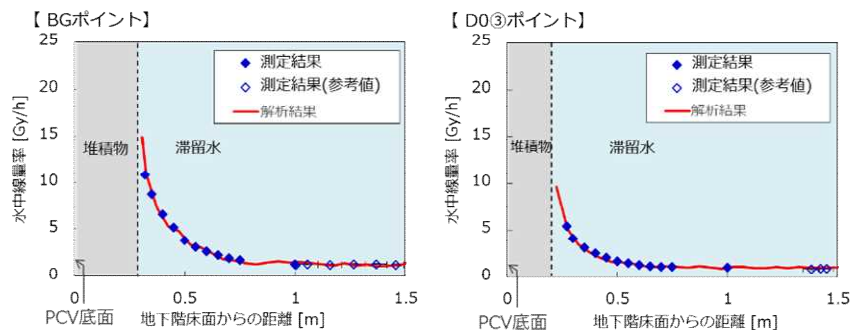
<1-9. 線量データ分析結果 (1) >

- BG及びD0③ポイントは、堆積物厚さが薄いことペDESTAL開口部から離れていることから、燃料デブリが存在しないと仮定して解析を実施しました。
- 測定された線量データと解析結果が一致することから、BG及びD0③ポイントの堆積物の下には燃料デブリは存在しない又は存在しても少量であると推定しました。

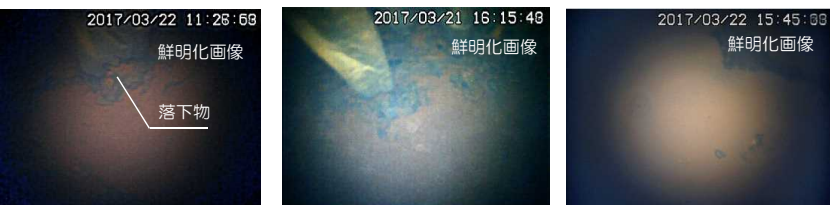
<1-8. 各測定点における鮮明化画像 >

- D0②ポイントでは、本来あるべき弁・配管等既設構造物が確認され、大きな変形や損傷は見られませんでした。
- D2③ポイントでは、新たな落下物を確認しました。
- D0、D1ポイントでは新たな情報は得られませんでした。

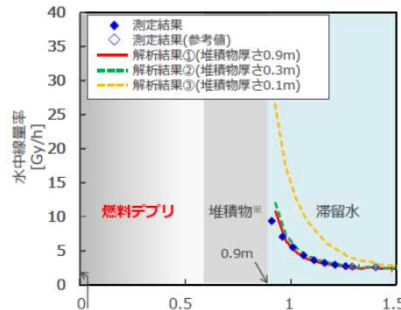
<1-10. 線量データ分析結果 (2) >

- D1、D2各測定ポイントで確認された堆積物表面高さ (約0.9m) の範囲で堆積物の下に燃料デブリが存在する場合の解析を実施しました。
- 堆積物厚さ0.3mと堆積物厚さ0.9mの解析結果の差異があまりなく、堆積物厚さが厚い場合には、燃料デブリが存在するかどうか推定することはできませんでした。
- 堆積物の厚さが現時点で不明であるため、燃料デブリが無かったのか、堆積物が厚かったのか判別できませんでした。

※堆積物の下に構造物がある可能性もある

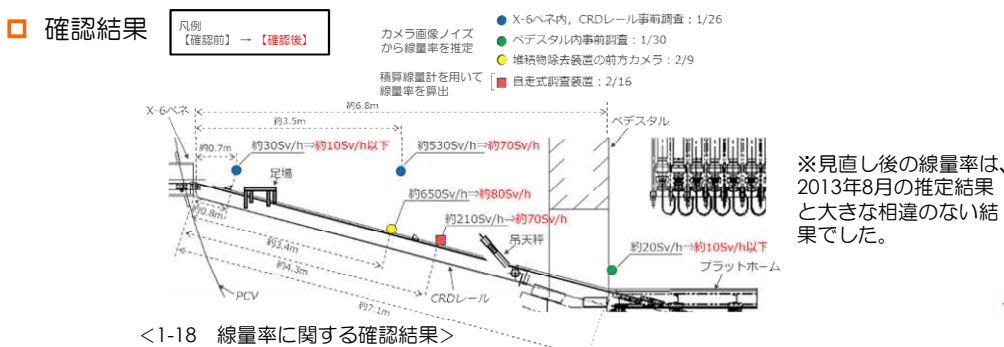
<1-18 線量率に関する確認結果>

- 過去の調査（2013年8月）で測定された線量率と大きな相違があったことから、カメラ画像ノイズからの線量率推定方法および積算線量計による線量率の算出について妥当性確認を行いました。

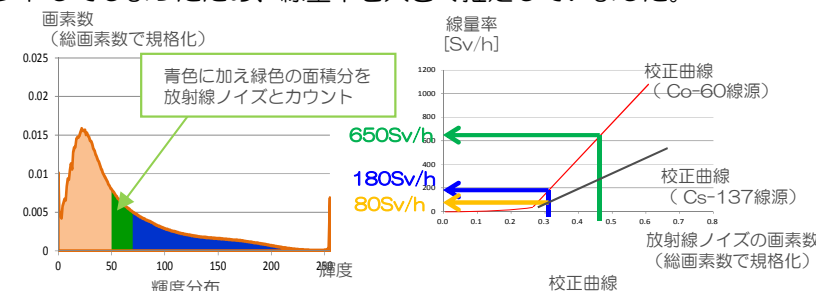
<1-20 カメラ画像ノイズからの線量率推定の確認結果>

- ある明るさ以上の画素をカウントすることにより線量率を推定していますが、当時、本来数えるべきでない明るさの画素をカウントしてしまったため、線量率を大きく推定していました。

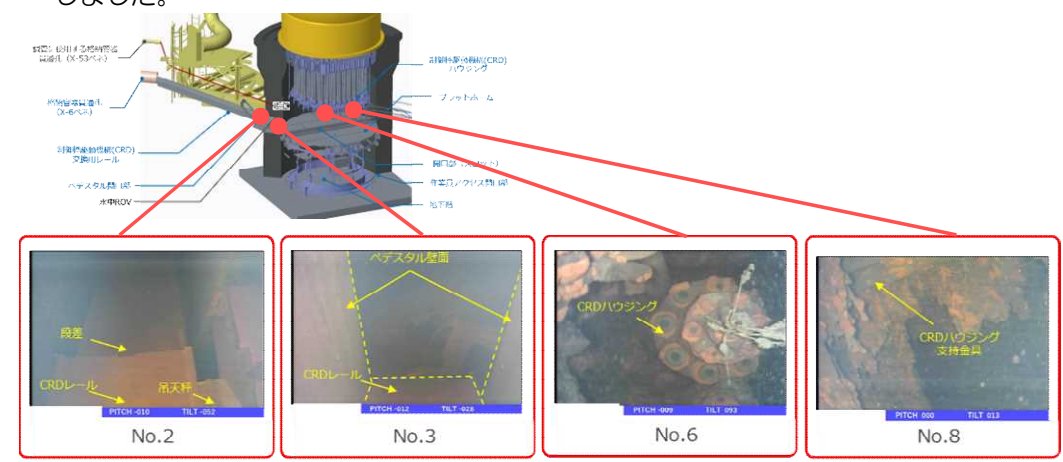
<1-29 各点における画像 (1) >

- CRDレール～ペDESTAL開口部～CRDハウジング近傍
- ペDESTAL内において複数の構造物の損傷を確認しました。
- 複数箇所でCRDハウジング支持金具の脱落、変形を確認しました。
- CRDハウジング支持金具に溶融物が固化したと思われるものが付着していることを確認しました。

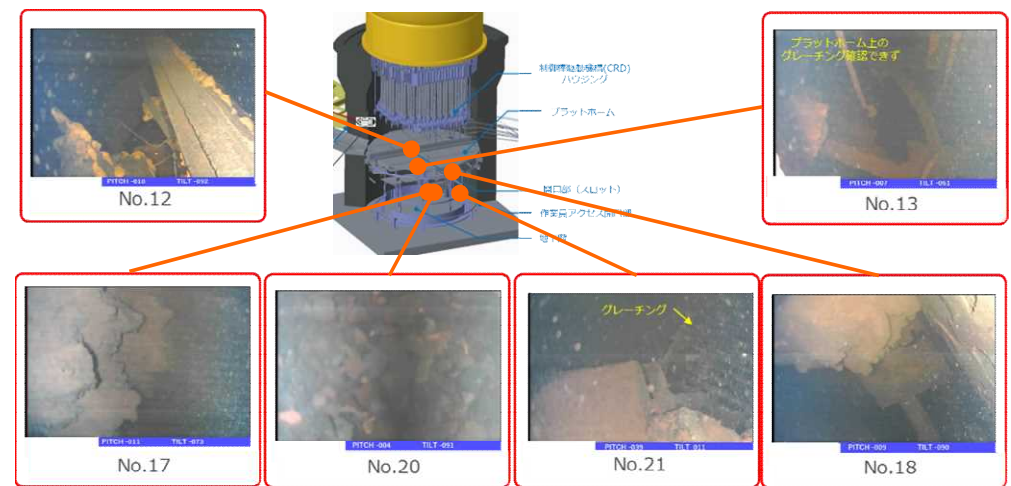
<1-32 各点における画像 (2) >

- ペDESTAL内
- ペDESTAL内において複数の構造物の損傷や落下物を確認しました。
- ペDESTAL下部やペDESTAL内構造物上に溶融物が固化したと思われるものを確認しました。
- ペDESTAL下部において小石状や砂状の堆積物を確認しました。グレーチング等の複数落下物を確認しました。
