# 補足資料

2017年9月5日

東京電力ホールディングス株式会社

# トラブル対応状況について（1/4）

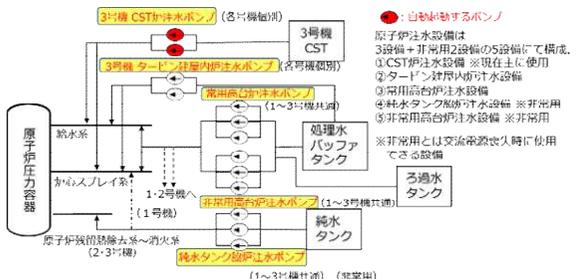
<4-2 原子炉注水系統概略図（3号機例示）>

- 重要設備の運転を維持する対策**
  - 設備構成：原子炉注水設備は複数設備あり、現在主に使用しているCST炉注水設備は、運転システムが停止した場合、待機システムが自動起動する。  
⇒操作スイッチが“切”になった場合は自動起動しない。  
(2016年12月は、操作スイッチへの誤接触)
  - 対策：操作スイッチレバーの取外しを実施済。
- 『運転を維持する対策』以外の改善箇所**
  - 課題：CST炉注水設備以外の4設備は自動起動せず、連携性が無い。
  - 対応：原子炉注水設備全体について、設備数、自動起動の要否・連携、配置について改善方法を検討をする。

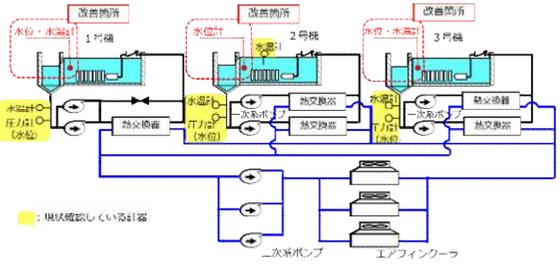
<4-3 使用済燃料プール循環冷却設備概略図>

- 重要設備の運転を維持する対策**
  - 設備構成：冷却設備のポンプ、エアフィンクーラーは複数系統あるが、待機システムは自動起動しない。（2016年12月は、系統圧力の低下によりポンプ停止）
  - 対策：手動による待機システム起動でも時間的な余裕※1が十分有る。  
(設備停止理由が明確である場合、起動対応に要する時間は60分程度。)
  - 運転圧力低下を早期に検知できるよう警報設定を追加。（一次系、二次系）  
⇒現場対応を早期（30分以内に現場出向）に行い、系統停止を未然に防ぐ
  - 弁の固定、操作スイッチレバーの取外しを実施済。
- 『運転を維持する対策』以外の改善箇所**
  - 課題：使用済燃料プールの水位・水温は、一次系停止時に確認が出来ない。（2号機は使用済燃料プールの水温のみ直接確認可能）
  - 対応：使用済燃料プールに水位・水温計を設置する。

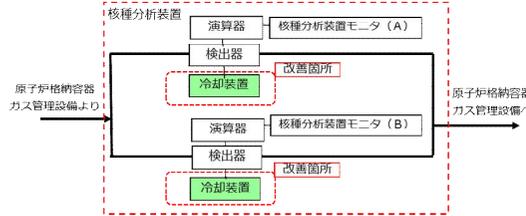
<4-4 核種分析装置概略図>

- 重要設備の運転を維持する対策**
  - 設備構成：ファンを2系統有し、運転システムが停止した場合、待機システムが自動起動する。また、核種分析装置2系統を並列運転させているため、1系統が停止しても継続して分析可能  
⇒操作スイッチが“切”になった場合、自動起動しない。
  - 対策：各操作スイッチレバーに防護カバーを設置済。
- 『運転を維持する対策』以外の改善箇所**
  - 課題：1号機核種分析用冷却装置の冷却不良が確認されている。なお、2号機、3号機は、測定方式が異なるため、冷却を必要としない。
  - 対応：核種分析用冷却装置の冷却方式を変更する。（電気式冷却装置から液体窒素凝縮装置へ変更）

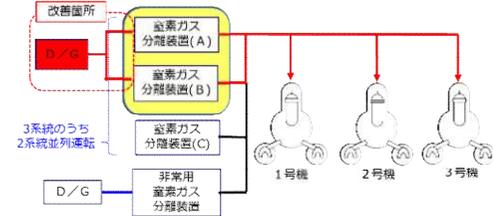
<4-5 原子炉格納容器窒素封入設備概略図>

- 重要設備の運転を維持する対策**
  - 設備構成：窒素ガス分離装置は、常用3系統及び非常用1系統を有するが、待機システムは自動起動しない。  
2系統を並列運転させているため、1系統が停止しても継続して窒素封入可能。
  - 対策：操作スイッチパネルの施錠管理を実施済。
- 『運転を維持する対策』以外の改善箇所**
  - 課題：非常用窒素ガス分離装置は1系統のみである。
  - 対応：ディーゼル発電機(D/G)により運転できる窒素ガス分離装置を拡充する。

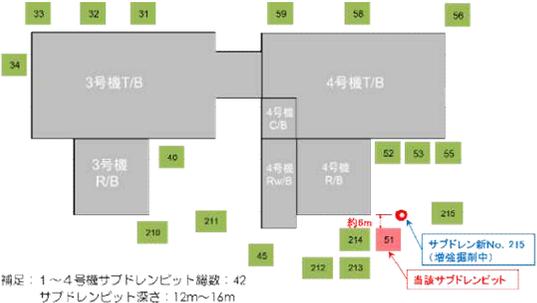
<4-6 3・4号機周辺サブドレンピット配置図>

2017年8月2日18時31分頃「4号R/B及び4号Rw/B水位偏差小」警報が発生し、関連パラメータを確認したところ、4号機原子炉建屋南西側に設置しているサブドレンNo. 51（以下、「当該サブドレン」）の水位が急激に低下し、4号機原子炉建屋及び廃棄物処理建屋の滞留水水位（以下、「当該建屋滞留水」）を下回っていることを確認しました。

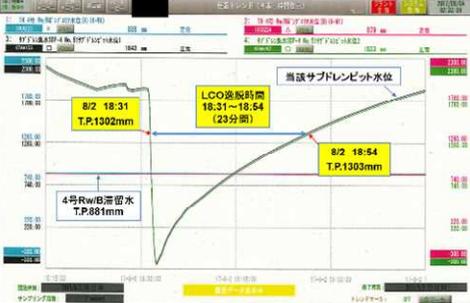
<4-7 当該サブドレン水位トレンド>

事象発生時、当直長は当該サブドレン水位が急激に低下したこと、当該サブドレン周辺にある他のサブドレン水位及び当該建屋滞留水の水位に有意な変化はなかったことから、**当該サブドレンの水位計の故障と判断**しました。

8月3日に当該サブドレンの水位計を点検（検尺）した結果、実測定した水位が水位計の指示値と同等であることを確認しました。その後、トラブル調査検討会（以下、「トラ検」）を開催し、水位計の点検結果から水位計の故障の可能性は低いと考え、当該サブドレン水位が実際に低下した可能性が高いことを確認しました。このため、当該サブドレン水位が急激に低下し、その後に当該建屋滞留水の水位を上回るまでの時間帯において、**19時48分に運転上の制限（以下、「LCO」という）から逸脱した状態であったと判断し、20時55分に25条通報を発信**しました。

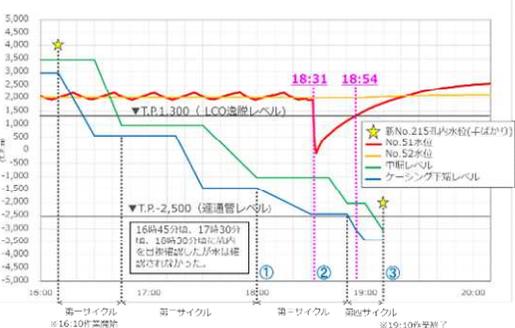
<4-8 ピット推移と掘削作業進捗>

事象発生した8月2日18時31分頃の同時時間帯において、当該サブドレン近傍で建屋内地下水流入量低減対策の強化に向けてのサブドレン増強（新No. 215）の掘削作業を行っていました。

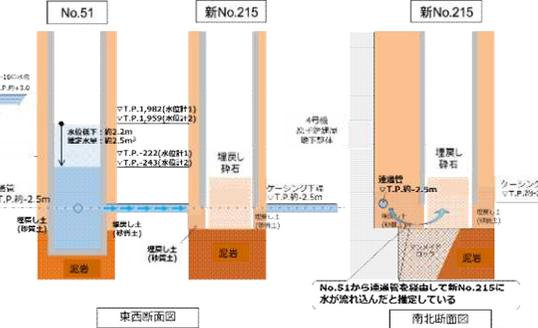
<4-9 NO.51水位低下のメカニズム>

当該サブドレンと新No. 215が地中で連通したことが事象発生の原因と推定されたことから、8月10日、連通性確認試験を実施した結果、ケーシングの動きに伴いNo. 51の水位が変動することを確認しました。このことから、サブドレン水位低下事象は、**当該サブドレンの近傍で行っていたサブドレン増強（新No. 215）の掘削作業が影響したものと推定**しました。

今後は、ケーシング削孔ならびに中掘り時は、**ケーシング内水位を周辺サブドレンピットに影響を与えないレベルまで水張りしたうえで施工**することとします。
