補足資料

2017年11月14日

東京電力ホールディングス株式会社

トラブル対応状況について (1/2)

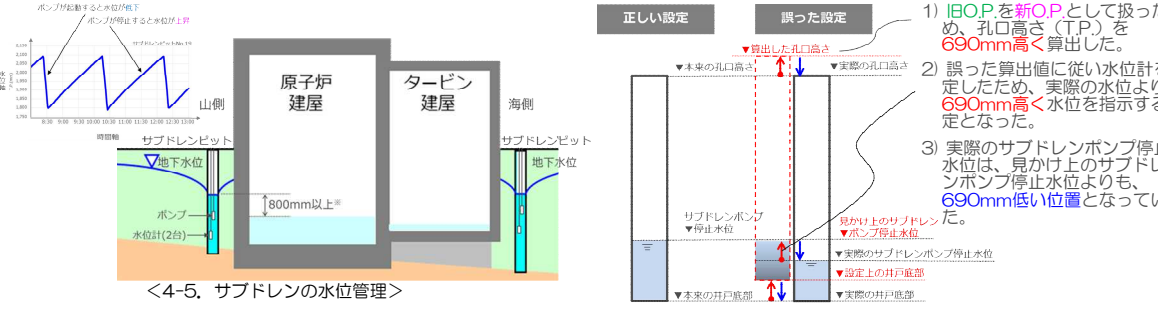
<4-5. サブドレンの水位管理>

水位計の設定誤りの概要

新設サブドレン6箇所の稼働下限水位設定において、本来設定すべき水位より690mm低いレベルで運用しており、実際の水位は見かけのサブドレンポンプ停止水位より690mm低い位置となっていました。

<4-6. 設定誤りの概要>

原因	対策
標高基準として「T.P.」「新O.P.」「IBOP」が混在していた。	<ul style="list-style-type: none"> 発電所内の標高の基準を「T.P.」に統一する。 今後作成する図書はT.P.表記とする。(速やかに開始) これまで作成した図書のO.P.表記は標高情報として使用しない。図書類のO.P.表記の標高情報の誤使用防止策として図書へのスタンプを実施する。(着手、年度内完了予定) 構内(現場)の基準点の標高はT.P.表記に統一し、既存のO.P.表記は誤使用防止の注記を行う。(年内)
標高に関するT.P.とIBOPの取り扱いが所内に十分周知されていなかった。	<ul style="list-style-type: none"> 関係者で共有し、恒クルールとするため、T.P.の取り扱いをマニュアル等に明記する。 設計・発注・工事監理に関わるマニュアルに、T.P.の使用ルールを追記する。(年内) 所内・協力会社に今回の事象と、「T.P.」に統一すること、「新O.P.」「IBOP」の違いについて文書で通知を行うと共に説明会を行う(通知実施済み、説明会2017年11月中)
発注時の仕様図書に標高に関する要求事項を記載していなかった。	<ul style="list-style-type: none"> サブドレン工事については、発注時の仕様図書に、基準点・孔底震度・孔口高さ等の要求事項を明記する。(次回発注時から実施) 関係者間の仕様図書チェックにサブドレン工事の上記要求事項を追記する。(2017年11月中)
孔口高さの立合検査時に、記録の確認を行わなかったため、測量誤りを確認できなかった。	<ul style="list-style-type: none"> サブドレン工事に限らず発電所内で標高の測量を実施する際には、測量の記録を確認するためのチェックリストを工事監理に関わるマニュアルに追記する。(11月中) 当社は、工事施工要領書(施工会社作成)に、測量手順・立合確認項目・記録確認項目が記載されていることを確認する。(次回測量時から実施)
部門間でのデータ受け渡しに関するフォーマットを定めていなかったため、T.P.表記でなくO.P.表記によるデータを提示した。	<ul style="list-style-type: none"> 建屋水位に関わるデータの受け渡しについては、標準フォーマットを作成する(実施済み) データ提出前には、記載内容及び根拠を上位職が確認のうえ、授受を行う。(実施済み)

その他：設計変更管理	設備等の変更・改造を行った際は、仕様や条件に相違がないか確認するとともに、周辺状況と比べて異常がないことを確認する。なお、サブドレン設備では、水位計設定誤りの可能性をより低減するため、建屋水位管理に関わる水位計を設置する際は、運用開始前に周囲の水位と比較確認する。(次回設置時から実施)
サブドレンに関するLCO全事象の総点検の実施	サブドレンに関して監視上必要となる機器・設備が適切に設置、管理(運用・保守)されていることを調査した結果、LCO逸脱となる重大な誤りは確認されなかった。なお、現状の水位基準点と2016年に実施した測量記録との差が大きいビットが2箇所、基準点の誤記等があるビット2箇所が確認されたことから、速やかに設定値を修正した。
業務リスク総点検の実施	現在、運用しているルールや決め事が、正しく運用されているか確認し、マニュアル化することで業務リスクを除去する。

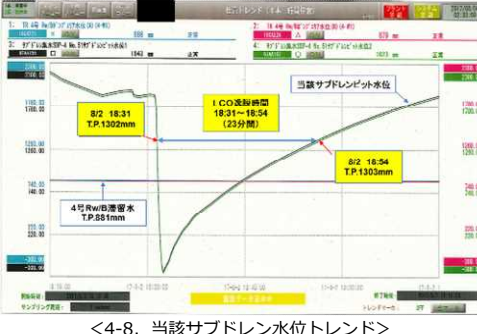
2017年8月2日18時31分頃「4号R/B及び4号Rw/B水位偏差小」警報が発生し、関連パラメータを確認したところ、4号機原子炉建屋南西側に設置しているサブドレンNo.51（以下、「当該サブドレン」）の水位が急激に低下し、4号機原子炉建屋及び廃棄物処理建屋の滞留水水位（以下、「当該建屋滞留水」）を下回っていることを確認しました。

8月3日に当該サブドレンの水位計を点検（検尺）した結果、当該サブドレン水位が実際に低下した可能性が高いことを確認しました。このため、当該サブドレン水位が急激に低下し、その後当該建屋滞留水の水位を上回るまでの時間帯において、19時48分に運転上の制限（以下、「LCO」という）から逸脱した状態であったと判断し、20時55分に25条通報を発信しました。

その後の調査により、サブドレン水位低下事象は、当該サブドレンの近傍で行っていたサブドレン増強（新No. 215）の掘削作業が影響したものと推定しました。そのため、今後、ケーシング削孔ならびに中掘り時は、ケーシング内水位を周辺サブドレンピットに影響を与えないレベルまで水張りしうえで施工することとします。

- 原因1. 実施箇所（建築部門）は、サブドレン掘削工事は周辺地盤全体に対して局所的な掘削であり、周辺地盤地下水位に大きな影響を及ぼさないこと、また、近傍サブドレン水位の変動は、辺地盤の地下水位の変化に連動して生じるもので、サブドレン掘削工事で生じないと認識していました。このため、地下水に関わる地下水ドレン・地下水バイパス・凍土遮水壁等の工事を行っている土木部門へ、サブドレン掘削工事的な具体的な情報提供を行わず、工事実施箇所（建築部門）と放射線管理部門、協力企業のみで工事計画や安全事前評価を行いました。**
- 原因2. 新No.215サブドレンの掘削作業が既存サブドレンと連通管の近傍作業にも関わらず、工事実施箇所は直ちに工事情報を共有しませんでした。**

- 対策1. 地下水に関わる工事を主に担務している土木部門を活用し、以下の対策をとります。**
- サブドレン掘削作業により周辺サブドレン水位が急激に低下したことの原因については、土木部門も交えて分析し、サブドレン掘削作業を水張り施工することによる再発防止対策に反映する。（8月中旬より実施済み）
 - 今後のサブドレン掘削作業の工事計画や安全事前評価は、土木部門も交えて作業内容の妥当性を検討しながら進めていく。（9月中旬より実施中）
 - 条件が整い次第、建築部門が所掌している地下水に関わるサブドレンピットを土木部門へ移管する。（2018年度を目標に移管予定）
- 対策2. 既存サブドレンや連通管の近傍でサブドレン掘削作業を実施する場合は、直ちと作業内容を情報共有し、作業中は近傍サブドレン水位の監視を強化します。（8月23日の作業再開時より実施中）**

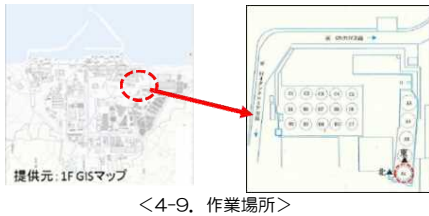
<4-9. 作業場所>

- 作業環境モニタリング**
ダスト濃度（タンク内部）
作業前：<1.3E-05Bq/cm³
作業中：1.7E-03Bq/cm³
タンク底板ボルト

以上のことから、作業員が内部被ばくに至った原因は、作業後全面マスクを外す際に汚染が付着した手で誤って顔面を触り、この汚染を吸い込んだことによるものと推定しました。

現在、作業員の方に対して、「入所時の放射線防護教育への反映（9/10～）」「所内へのポスター掲示による周知（9/9～）」を実施中しております。
