# 汚染水に関わる現場進捗状況

平成26年1月20日  
東京電力株式会社

## (4) タンク堰からの漏えい事象について

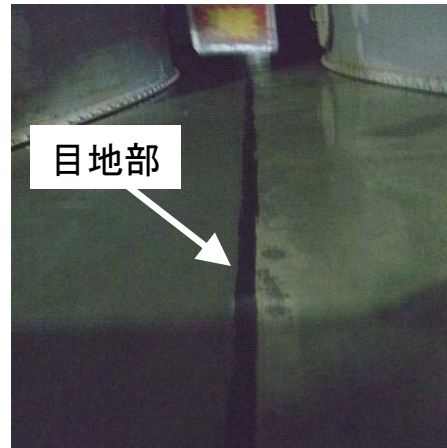
- H25年12月21日に、H5エリア西側の堰の底部から、基礎目地部のアスファルト系シールの劣化が原因と考えられる漏洩が確認され、水中エポキシパテにて補修

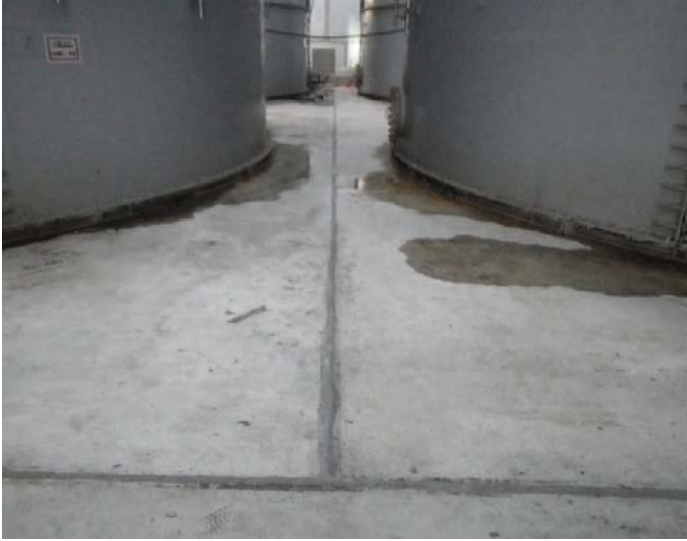
水中エポキシパテに補修 (H4東)

- H25年12月24日に、アスファルト系シールが施工された基礎目地部からの漏洩が原因と考えられるH4・H4東エリアの堰内の水位の低下が確認された
- H4北エリアを含めて、基礎目地部のアスファルト系シールを水中エポキシパテにて補修した
- なお、H25年12月25日に、H4エリアにおいて、目地部の補修中にシール材を剥がしたことが原因と考えられる漏洩を確認されたため、速やかに当該部を水中エポキシパテにて補修

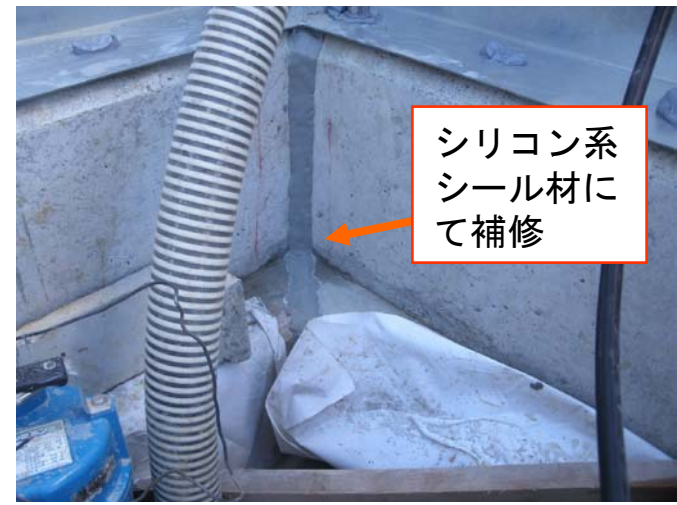
【G6北 北東角部の漏水箇所の補修状況】

- H25年12月22日に、G6北エリアにおいて、堰底部のひび割れからの漏洩が確認された
- 漏洩の原因は、ひび割れの開口によるものと考えられ、水中エポキシパテにて補修した

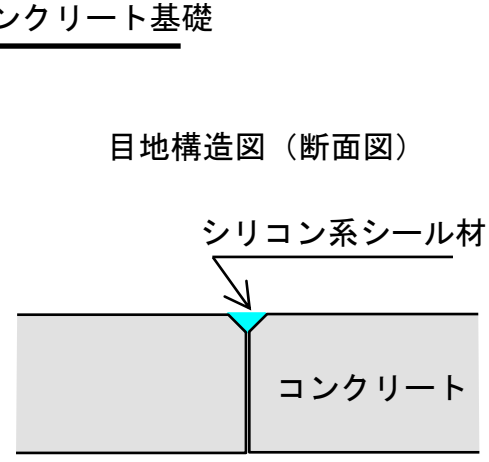
- G4南エリア堰内の仮堰撤去に伴い、目地部のシリコン系シール材が損傷（幅約30cm）し、堰からの漏洩が発生（確認日：1/12）
- 速やかに堰内の水を移送するとともに、損傷部を水中エポキシパテにより補修し、漏洩が停止したことを確認

シリコン系シール材損傷状況

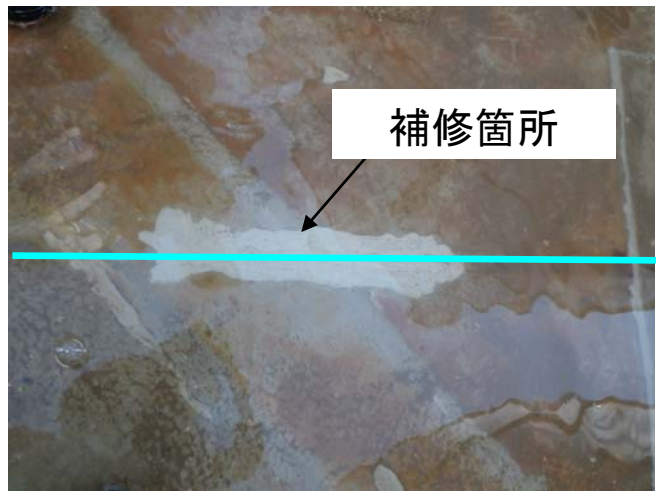
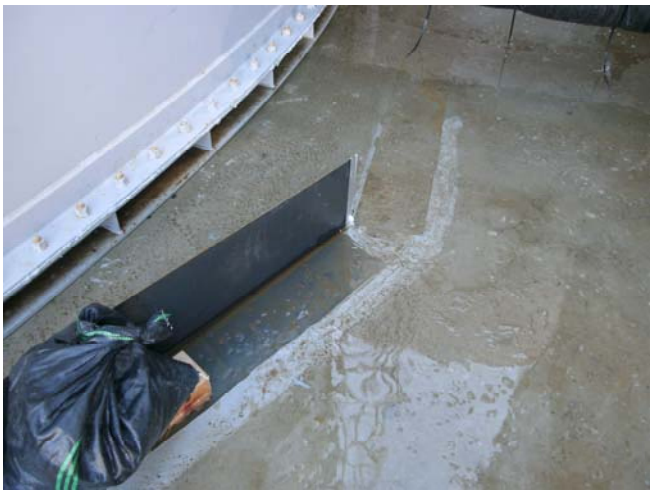
水中エポキシパテによる補修状況
