汚染水に関する現場進捗状況

平成26年3月12日

東京電力株式会社

H6エリアタンク天板部からの漏えい に対する原因と対策について

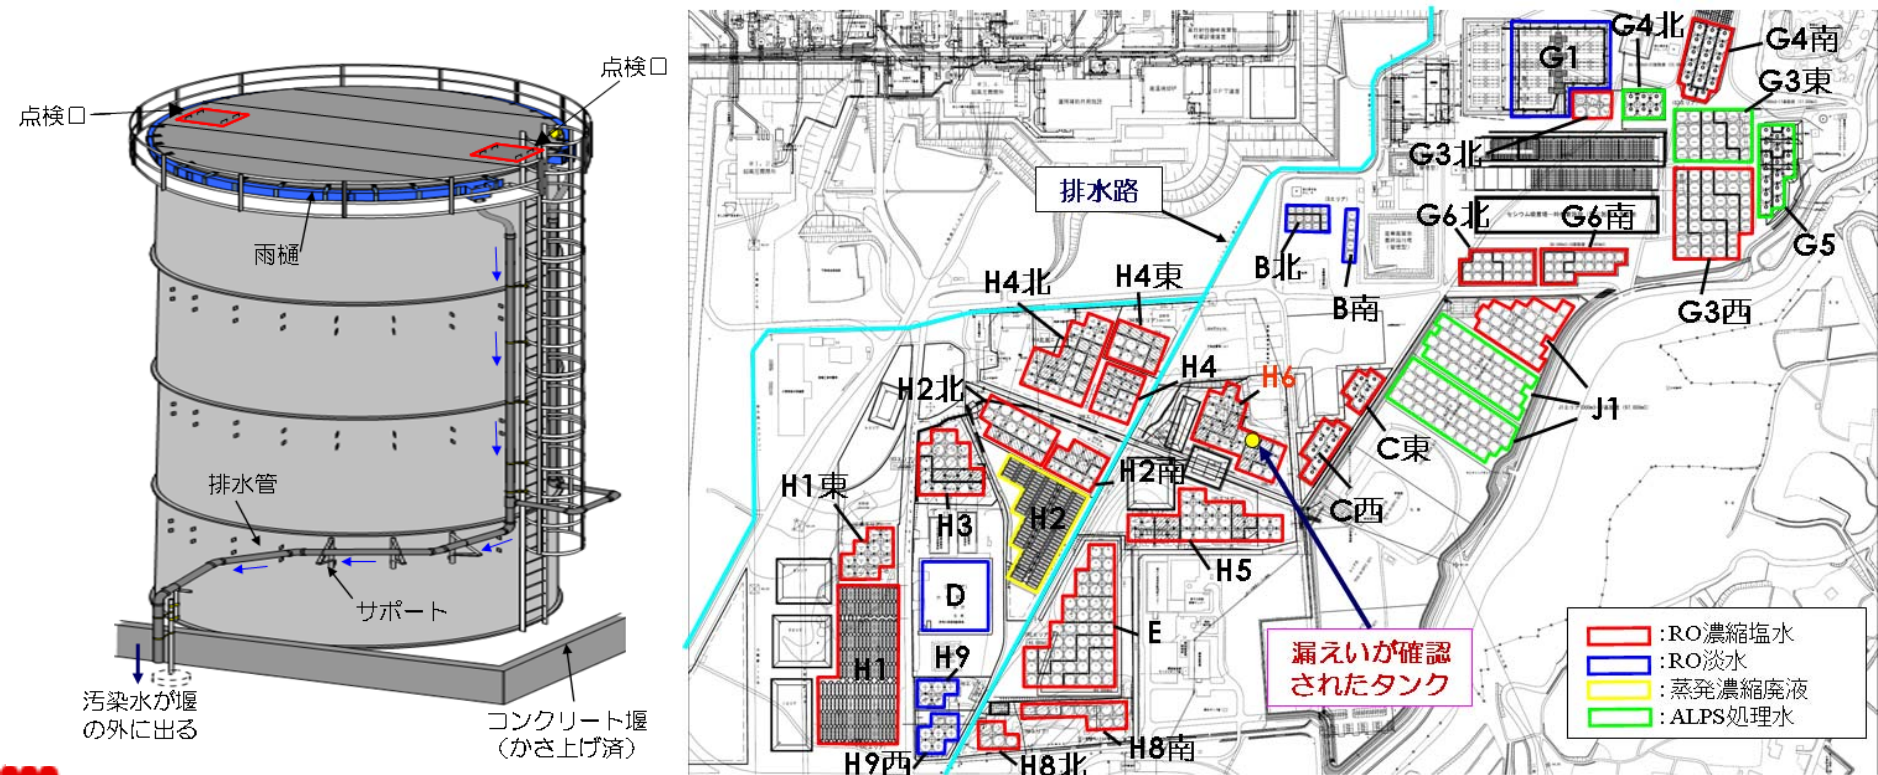
【H6エリアタンク上部天板部からの漏えい（漏えい状況）】

◆2/19 23:25頃、タンクエリアパトロール中の協力会社作業員が漏えいを発見。

①タンク上部天板部から、雨樋を伝って堰外に漏えい。

推定漏えい量は約100m³。

②漏えい水の放射能濃度は、全β最大2.4億Bq/L（堰外漏えい部）。近くに排水路がなく、また漏えい拡大防止済であり、海への流出は無いものと推定。

③地表等に残存した漏えい水42m³を回収済。周辺土壌は約130m³を回収済。

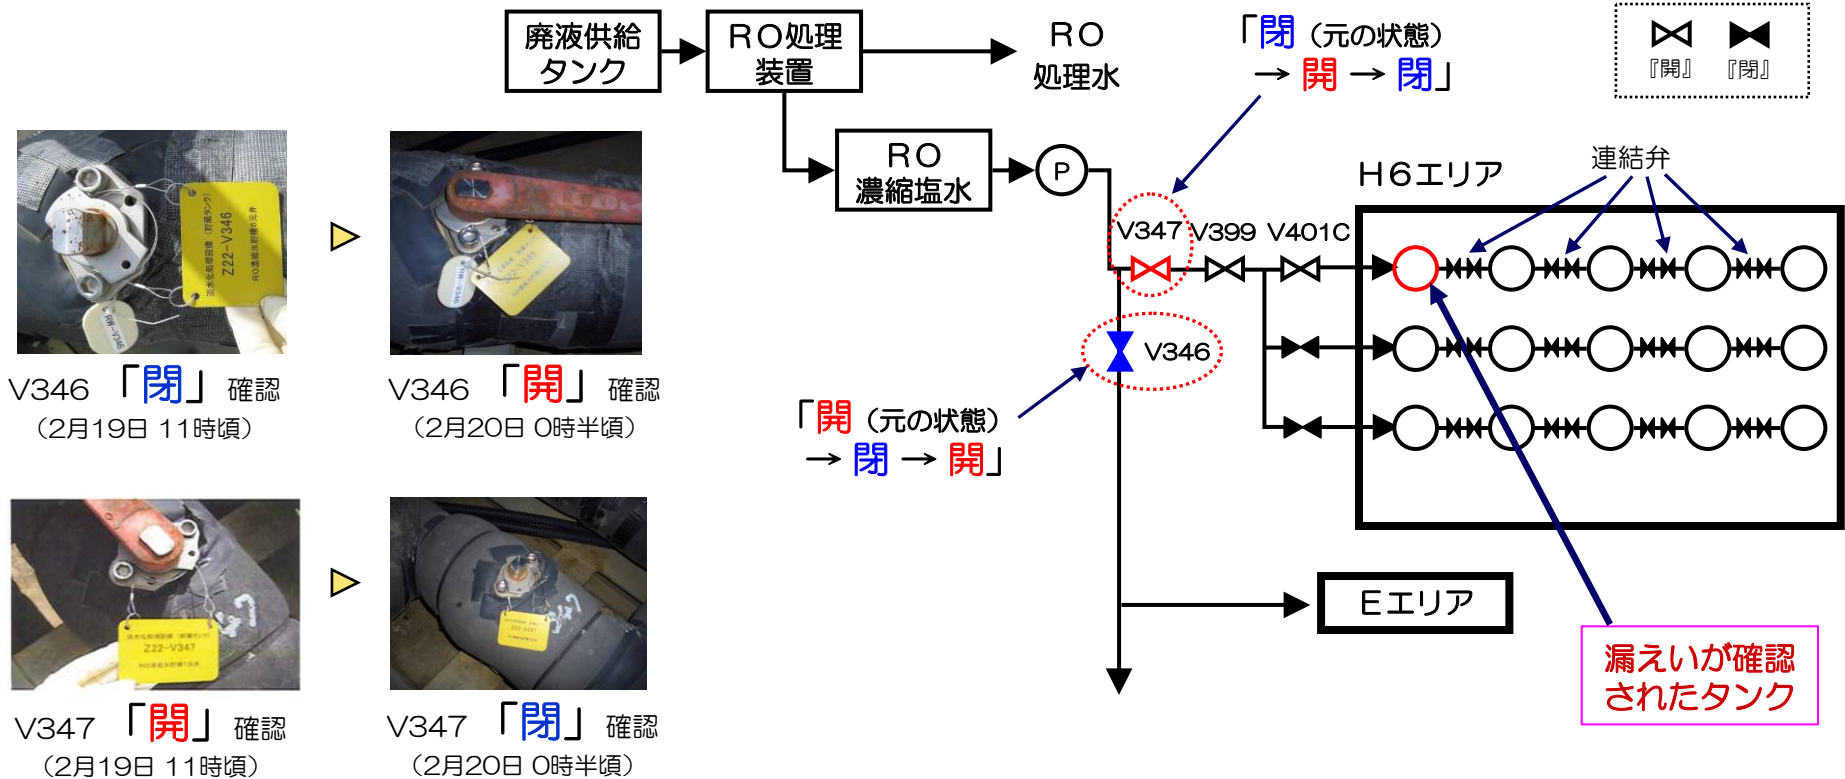
【H6エリアタンク上部天板部からの漏えい（原因）】

- ◆汚染水はEエリアのタンクに送られることとなっていたが、漏えい発生時、Eエリアではなく、H6エリアの受払タンク（当該漏えいタンク）へ汚染水が移送される系統構成となっていた。すなわち、Eエリアへの弁（V346）は「閉」、H6エリアへの分岐上の弁（V347）は「開」となっていた。

なお、漏えいの発生が確認された時点では、汚染水がEエリアに送られる元の系統構成に戻っていた。

V346 「閉」確認
(2月19日 11時頃)

V346 「開」確認
(2月20日 0時半頃)

V347 「開」確認
(2月19日 11時頃)

V347 「閉」確認
(2月20日 0時半頃)

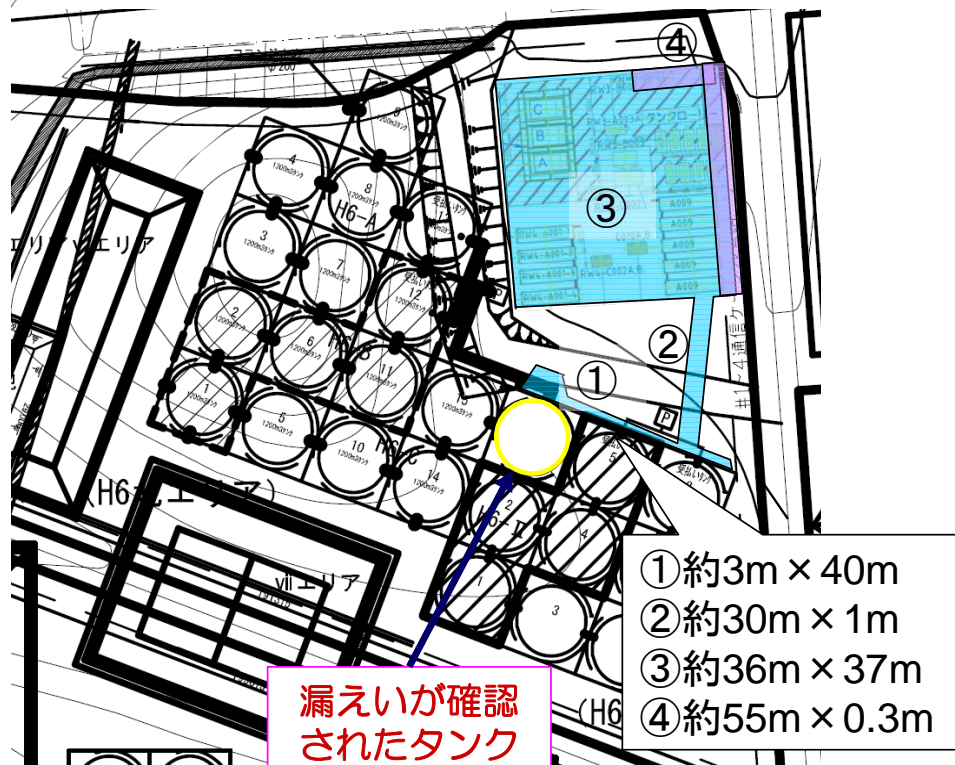
汚染水の漏えい範囲

- 堰の外へ流れた漏えい水 (約100m³)
 - ① H6タンクエリア堰近傍 (※)
 - ② 電気ケーブルが収納されているU字溝
 - ③ 淡水化装置 (蒸発濃縮) の装置エリア (※)
 - ④ 側溝 (排水路には接続なし)

(※) ③は①より1.5m程度低い

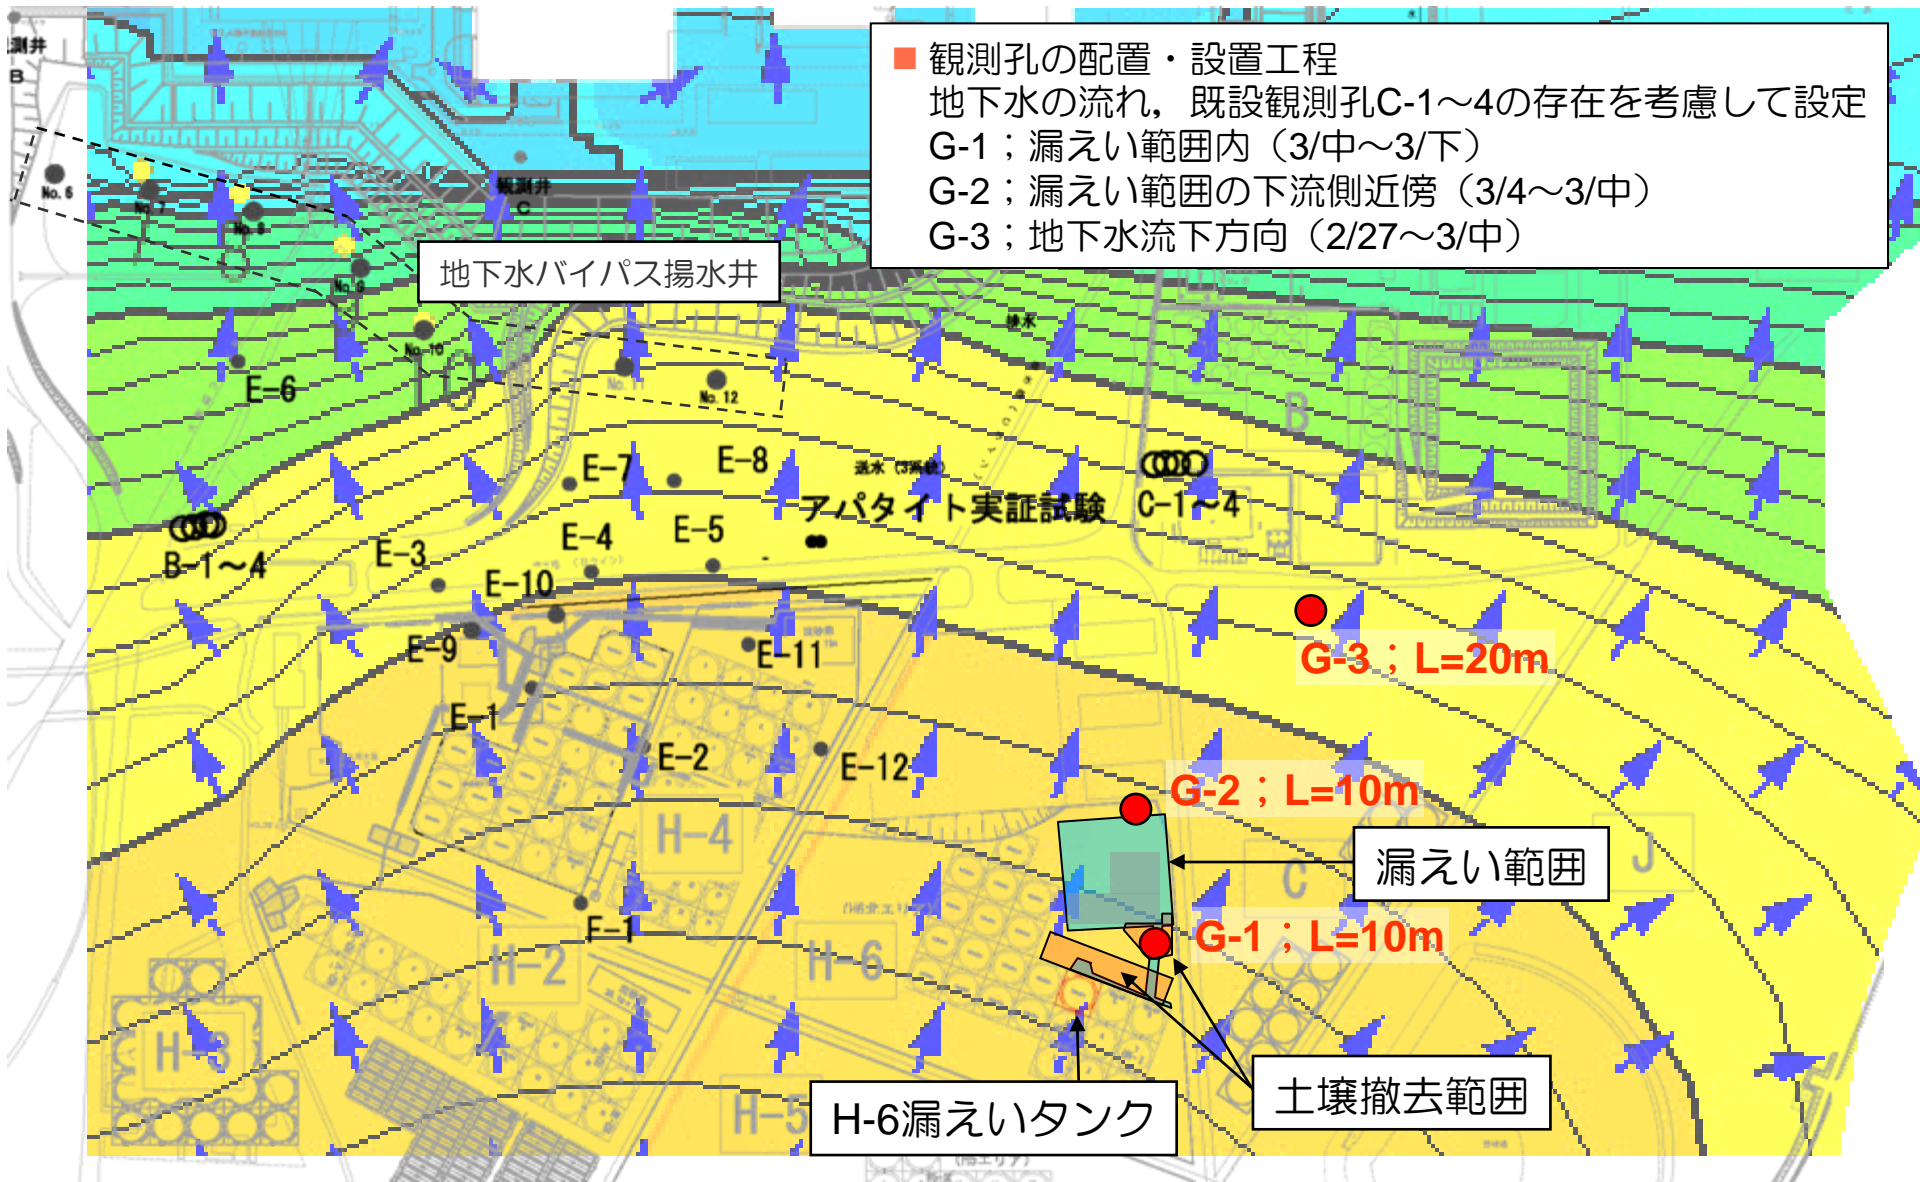
【参考】H-6エリア追加観測孔について

■ 観測孔の配置・設置工程
地下水の流れ，既設観測孔C-1~4の存在を考慮して設定
G-1；漏えい範囲内（3/中~3/下）
G-2；漏えい範囲の下流側近傍（3/4~3/中）
G-3；地下水流下方向（2/27~3/中）

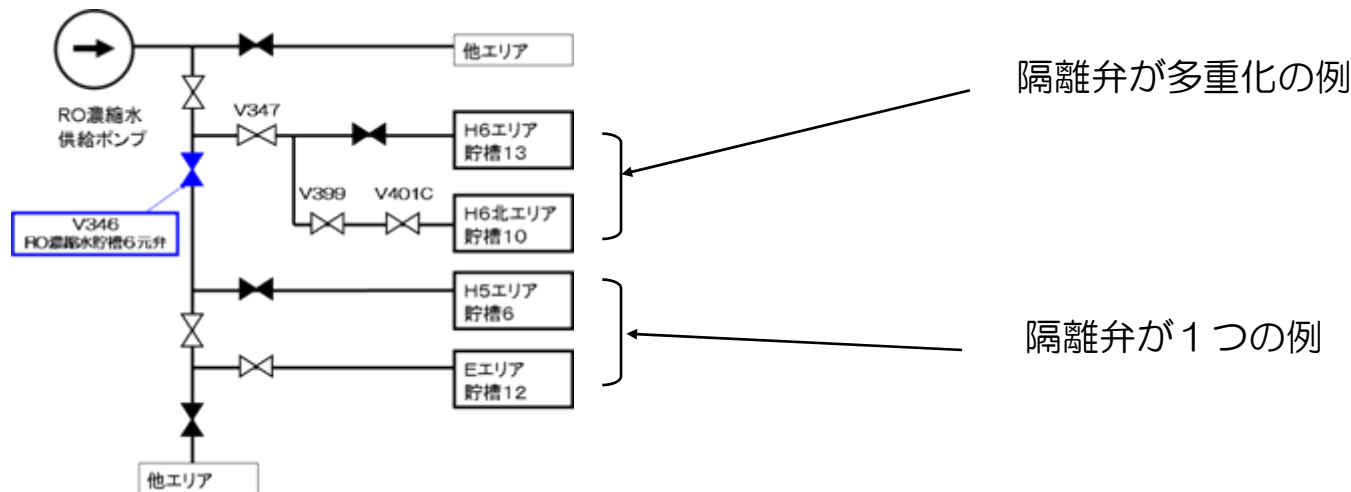
【参考】 隔離弁の多重化の状況

◆汚染水が移送される母管から各タンクエリアへの隔離弁は、1 2エリアが多重化されており、7エリアが隔離弁が1つの状況である。既に隔離弁が多重化されているエリアに対しては多重的に隔離して管理する。

◆本来は、弁の設置としては多重化されているのが望ましいものの、隔離弁が1つのタンクは、隔離弁追設に際し大量の水移送（一時受け）が必要となること、一時受けするためのタンクが逼迫している現状や、隔離弁追設作業（配管取外・取付作業等）に伴う漏えいリスクが上昇すること、さらには作業員の被ばく量の増加等を勘案すると、現時点では実施困難であると考える。

以上から、隔離弁を多重化できないエリアについては、以下の設備対策、管理の徹底により安全確保を行う。

- ・ 弁の誤操作防止対策として、施錠管理、パトロールの強化。
- ・ タンクへの意図しない流入対策として、万一の誤操作を早期発見できるよう監視強化、当直によるダブルチェック、「液位高高」でのポンプ停止、タンク天板からの液位確認のルール化。

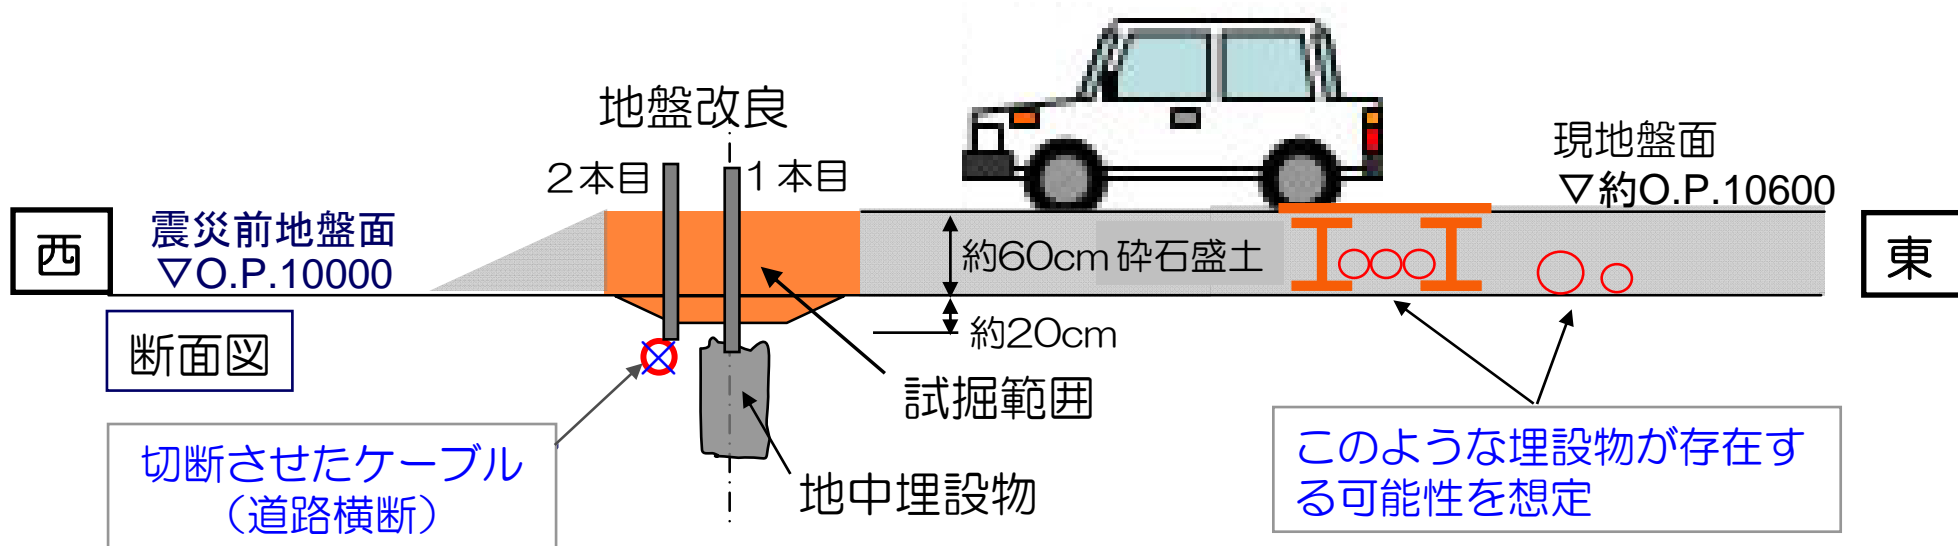
2. ケーブル切断に至る状況

- 本作業は、埋設物を損傷する恐れがあることから、安全事前検討会においては、震災前の埋設物状況資料に加え、関連部署からの情報入手も行っていた。但し、当該部についての情報は事前に十分に得ることができなかった。
- このため、当該部を掘削するに当たっては、慎重に試掘を実施することとし、震災前地盤面の上の碎石盛土部分約60cmに加え、震災前地盤面下部分についても約20cm試掘を実施し、埋設物がないことを確認した。
- 本掘削に入り、地中埋設物が確認されたが、ケーブルや配管類ではなく（1本目）、掘削位置を変え掘削を継続し（2本目）、埋設されていたケーブルを切断させた。

1. 安全事前評価の実施体制の見直し
 - ・ 主管部のみによる安全事前評価ではなく、関係部門が幅広く多面的にチェックを行う体制で実施する。
2. 基本ルールの見直しと再徹底
 - ・ 地中埋設物調査のための試掘方法を見直す。（震災前地盤下50cm以上）
 - ・ 地中埋設物を確認した場合、配管やケーブルかどうかに関わらず当社と情報共有する。
3. 安全教育の強化（当社主管部、協力会社）
 - ・ 汚染水漏洩や、電源ケーブル等の損傷による使用済燃料プール冷却設備の停止等により、社会の皆様にご心配・ご不安を与えないように、重要設備を守るという意識を徹底するための安全教育を実施する。

1. 埋設物マップの高度化
 - ・ ケーブル・配管等の布設状況を出来る限り調査し、情報の一元集約化と共有化の仕組みを作る。
2. 埋設物の現場表示
 - ・ 現場においてケーブル・配管等の埋設表示を設置する。
