汚染水に関わる現場進捗状況

平成26年5月19日

東京電力株式会社

福島第一原子力発電所 集中廃棄物処理施設焼却工作建屋等への 滞留水の誤った移送に関する原因と対策について

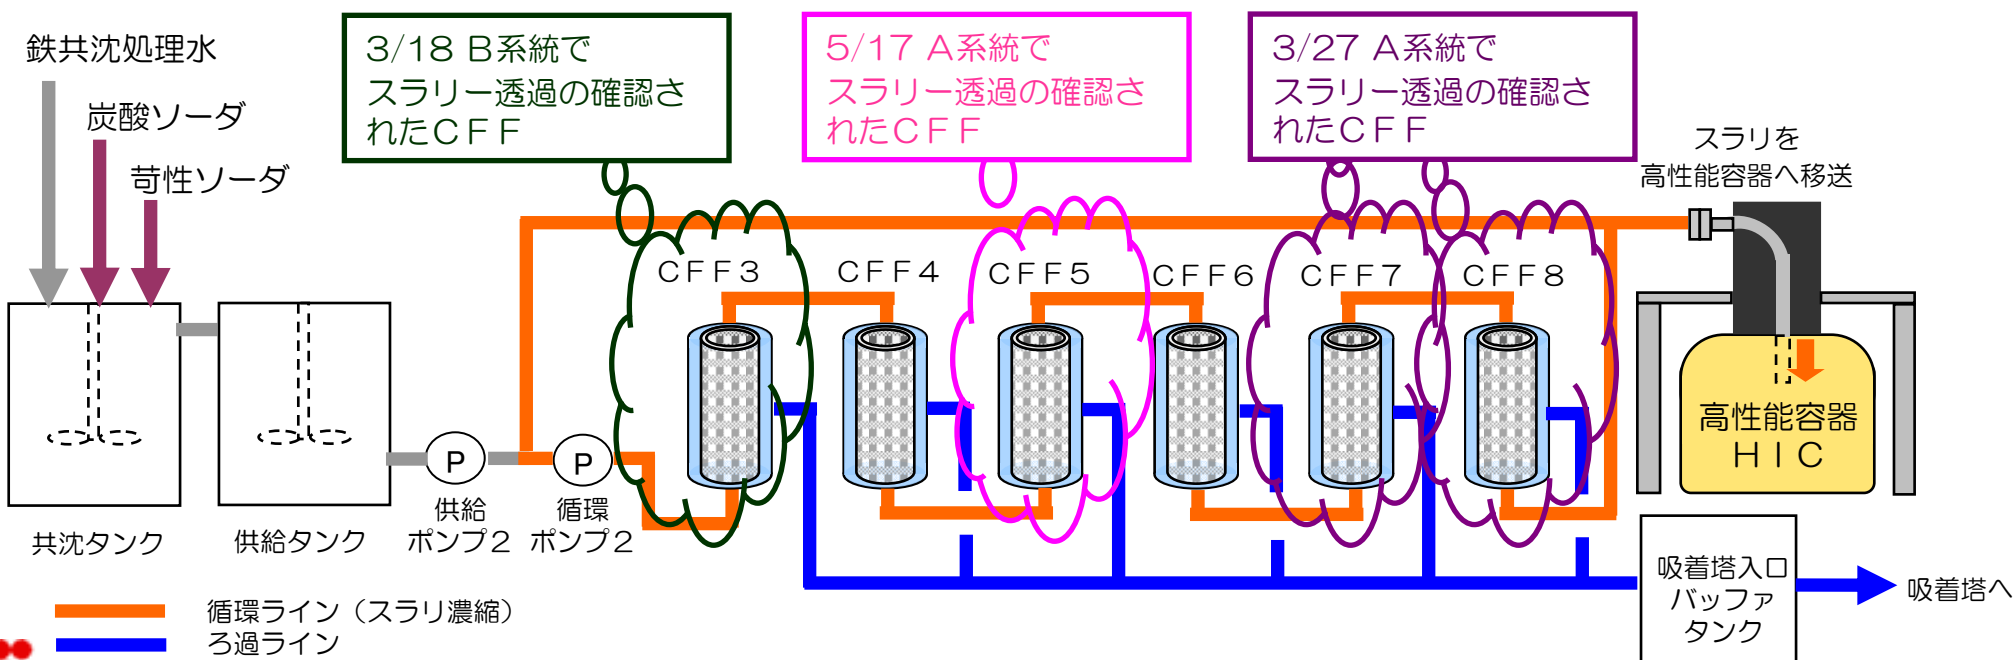
事象概要

- 3/18 B系統のCFF3Bより、3/27 A系統のCFF7A、8Aより炭酸塩スラリーの流出が確認された。
- 分解調査した結果、ガスケットの一部に放射線照射によると推定される劣化および微小な傷を確認。
- A系統については4/23 A系統の処理を再開していたが、5/17にCa濃度上昇および白濁を確認。 調査した結果、CFF5A出口の白濁を確認。
- B系統については炭酸塩スラリーの流出によって汚染された系統内の浄化を実施し、処理運転を再開予定。

- A系統については、炭酸塩スラリーの流出範囲の詳細調査をしたうえで洗浄を実施。合わせて、改良型CFFの交換を計画。
- B系統については系統内洗浄と並行して、炭酸塩沈殿処理CFFを改良型CFFへ交換し、5月下旬処理再開予定。
- C系統については速やかな改良型CFFへの交換を計画。それまでは**ブースターポンプ1出口（炭酸塩沈殿処理出口）のCa濃度を毎日測定**し、CFFから炭酸塩流出がないこと確認した上で処理を継続。

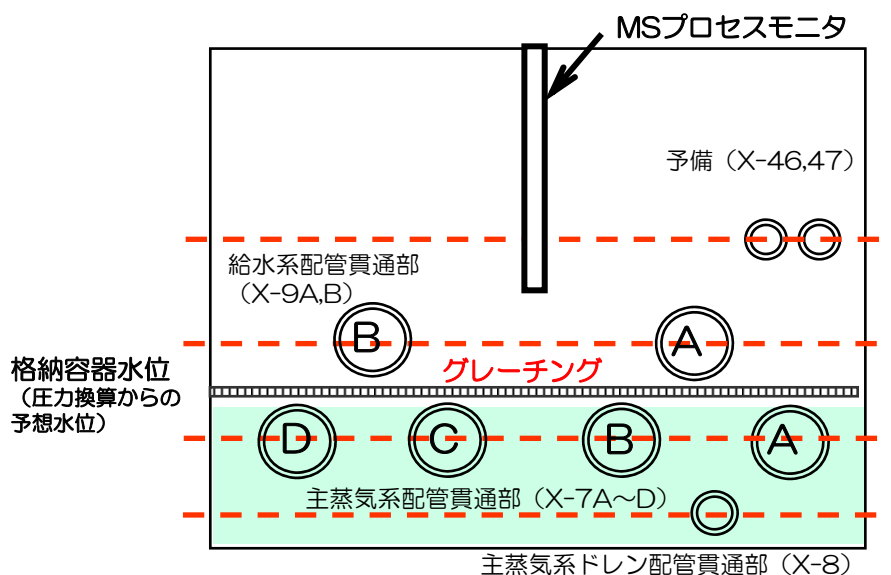
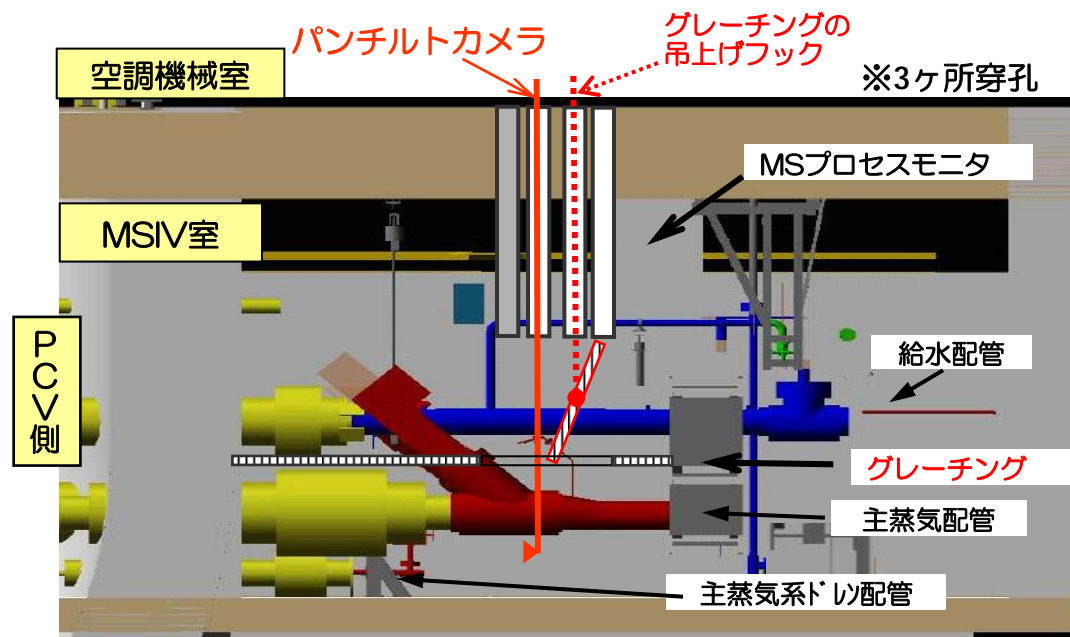
MSIV室からPCV側を見た図

MSIV室上の空調機械室からMSIV室に繋がっている主蒸気配管プロセス放射線モニタ管（MSプロセスモニタ）より，カメラ撮影（パンチルト・内視鏡）及び線量測定を実施する。

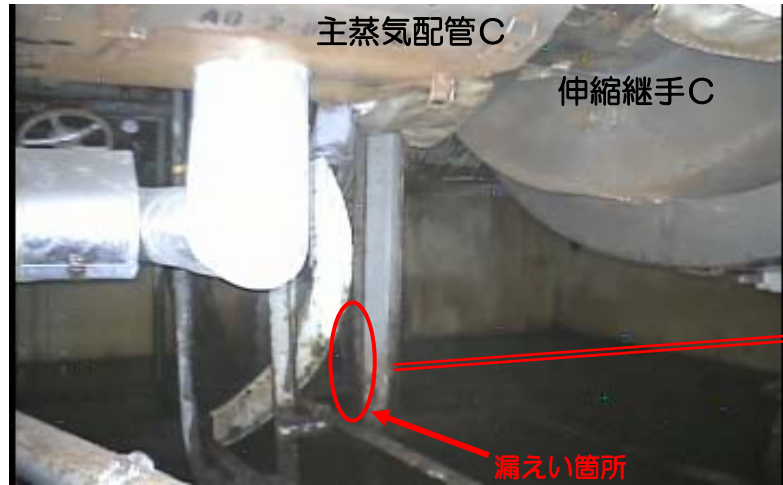
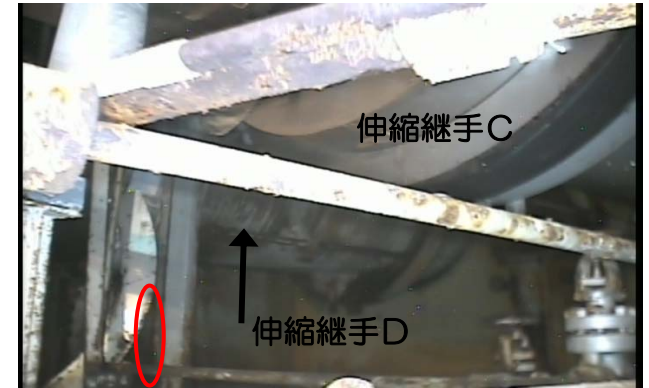
主蒸気配管D

調査結果 【主蒸気配管D側】

- 主蒸気配管Dの伸縮継手周辺からの漏えいが確認された。
- 漏えい水は、鉛筆2～4本程度の量と推定される。

今回の映像から、漏えい量の評価を行うとともに、追加調査の要否の検討を行う。

また、本調査結果をPCV止水・補修方法の検討に活用するものとする。

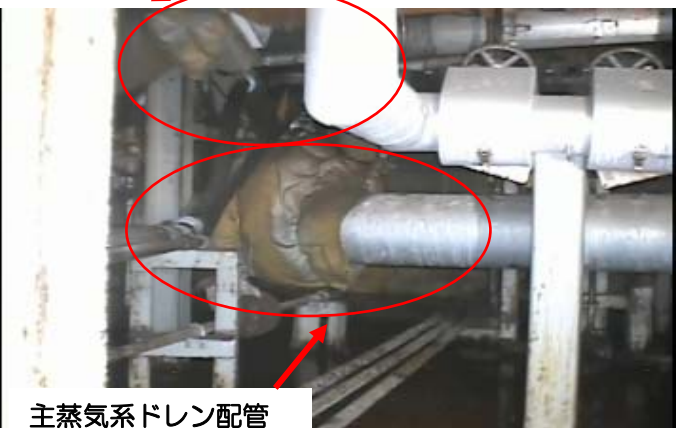
主蒸気系ドレン配管

調査結果 【主蒸気配管A・B・C、主蒸気系ドレン配管】

■主蒸気配管A・B・C、主蒸気系ドレン配管からの漏えいは確認されなかった。

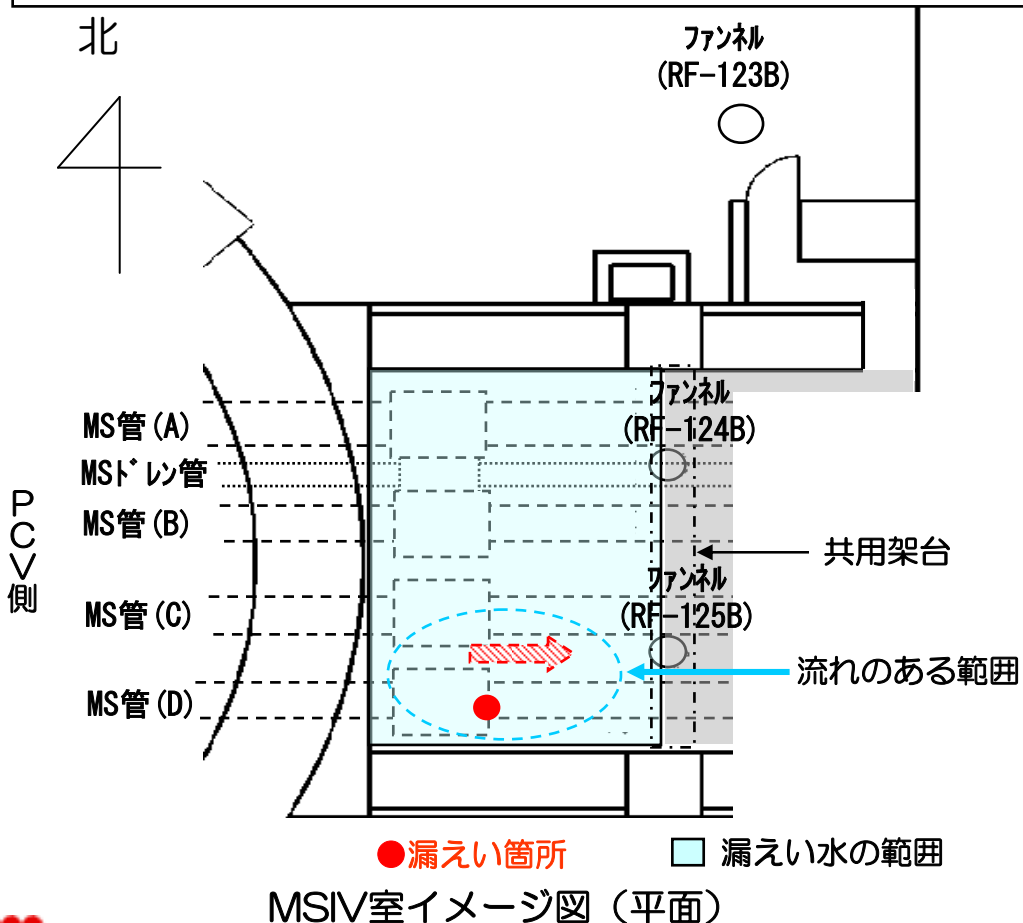
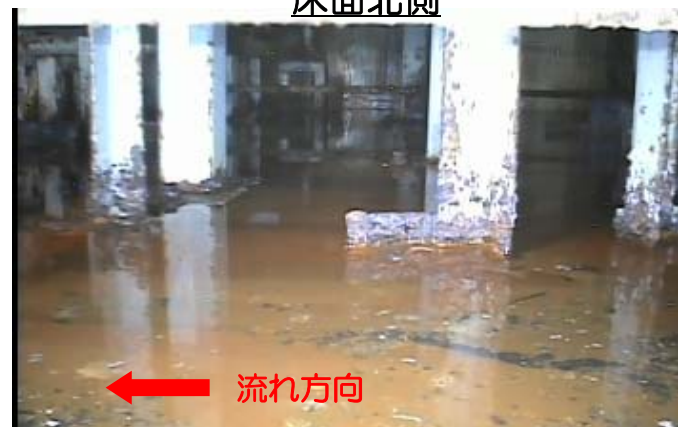
床面北側

調査結果 床面の状況

- 床面は漏えい水が全域に溜まっている。
- 床面北側（主蒸気配管A・B側）に、流れは確認されなかった。
- 床面南側（主蒸気配管C・D側）に、東側に向かって流れていることを確認した。

■ 床面の流れの状況から判断しても、漏えい箇所は主蒸気配管Dのみと推定される。

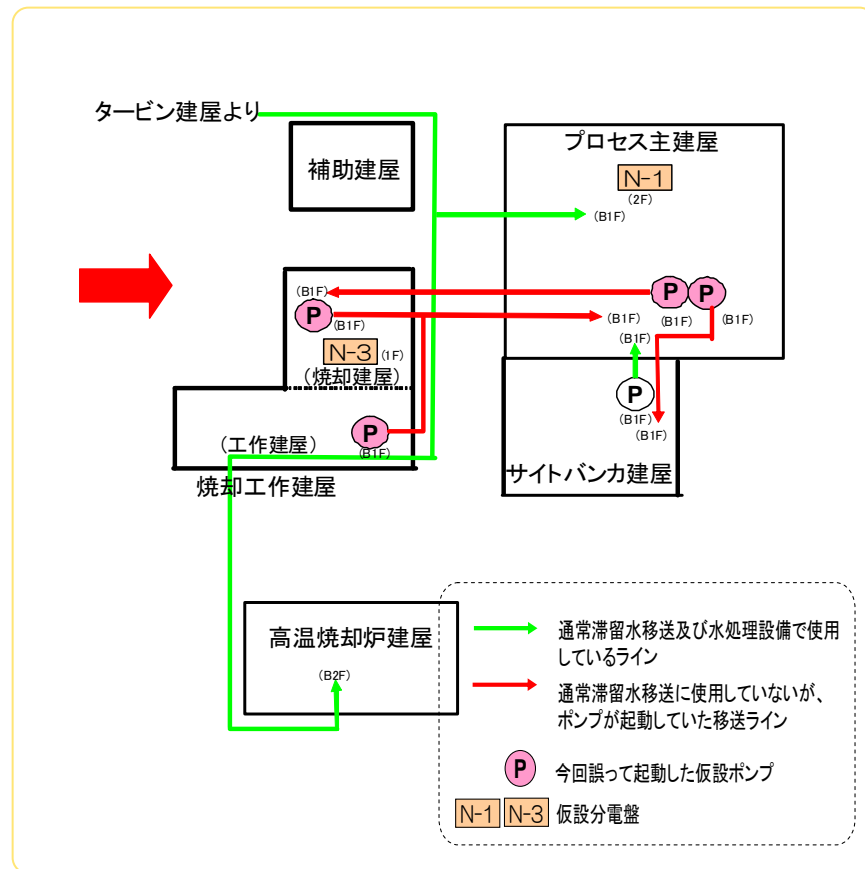
- 平成26年4月13日、プロセス建屋および焼却工作建屋に設置している通常使用していない仮設ポンプ（4台）が運転中であることを確認
- 仮設ポンプの運転（誤移送）による滞留水を焼却・工作建屋に確認（約203 m³）

■推定原因

- 移送ライン設置当時（平成23年6月）から弁開の状態で維持されており、仮設ポンプの電源が入れば今回の誤移送が発生する環境にあった
- 分電盤内のスイッチに識別表示がなされていないという作業環境の中、平成26年3月20日に当該分電盤の負荷（空調設備）のスイッチを入れようとした際に、誤って仮設ポンプ4台のスイッチを入れた可能性が高い。

再発防止対策	対応状況
電源盤内負荷機器の明確化	電源盤内負荷機器の識別標示や電源盤近傍に単線結線図を配置するなど、誤操作が発生しうる環境の改善	<ul style="list-style-type: none"> ・当該電源盤は実施済 ・上記以外は計画中（重要度の高い設備について優先的に実施した後（6月末完了予定、残りの設備へ順次展開予定）
使用予定のない仮設設備の処置	当面使用する計画のない建屋滞留水移送に関わる仮設設備については、ポンプの電源を切り離し、ポンプ吐出弁を閉にするなど、誤操作等による意図しない機器の動作を防止	<ul style="list-style-type: none"> ・弁閉処置済 ・電源切り離しは計画中（5月末完了予定）

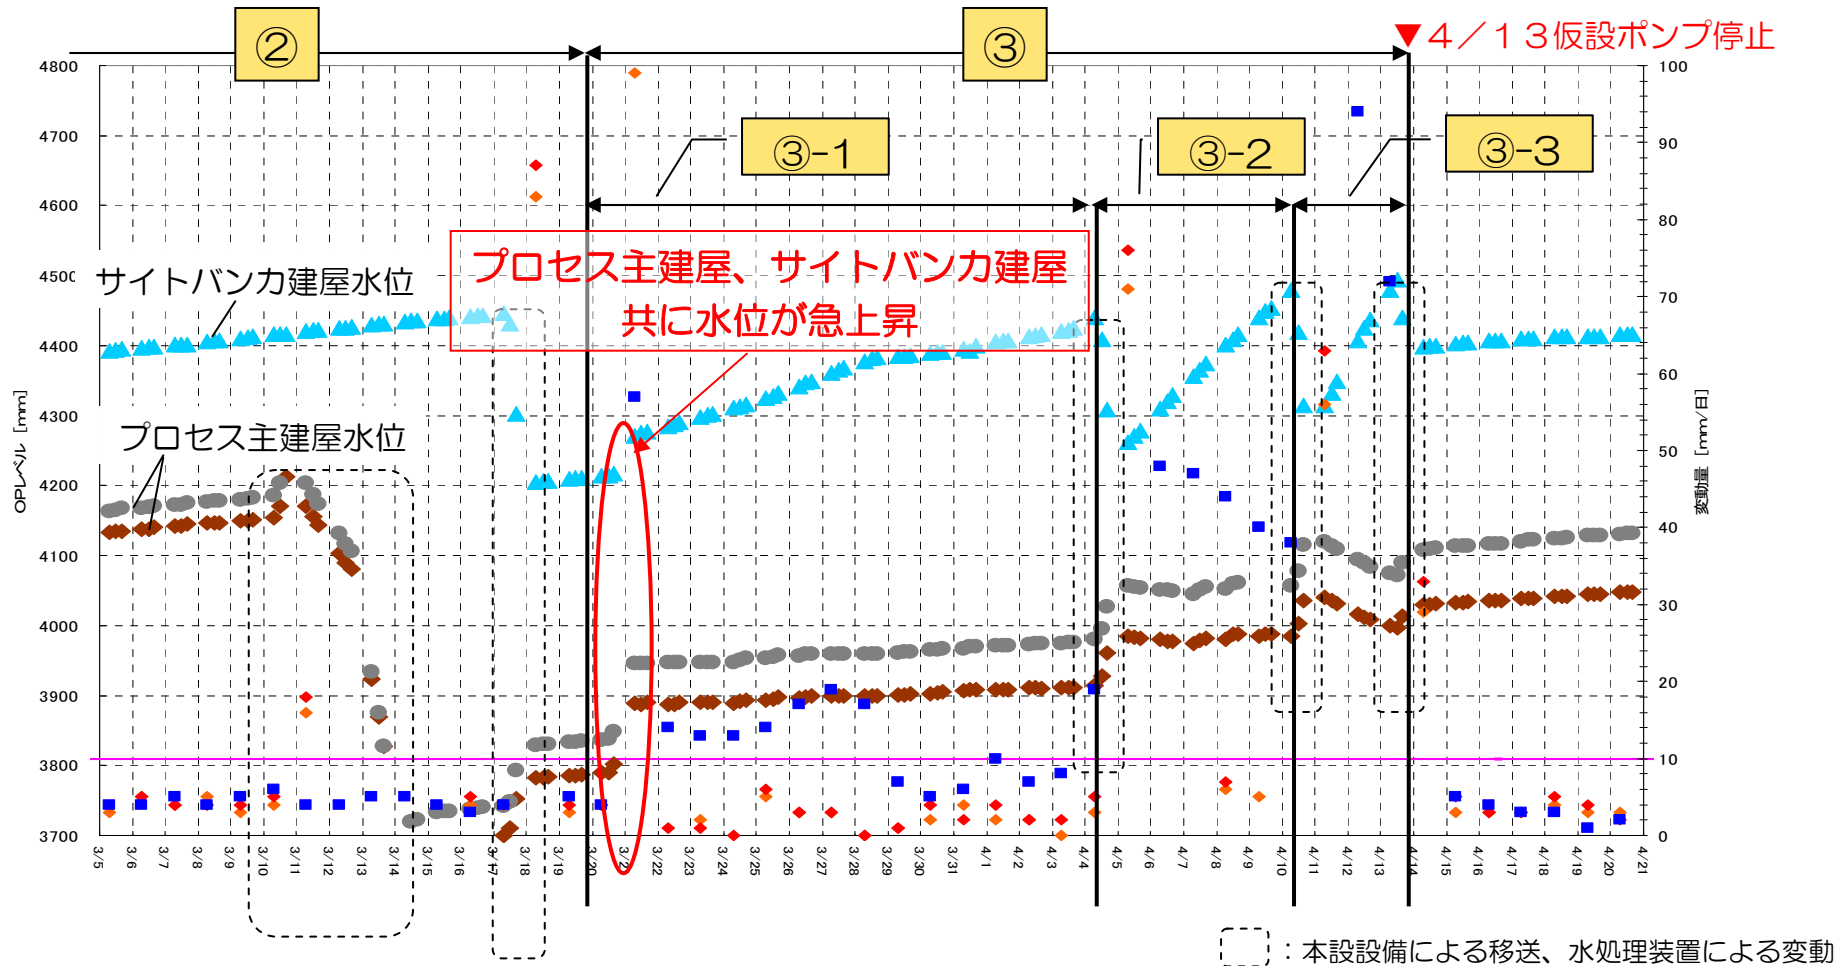
■平成26年3月1日～4月13日までの水位挙動

- ・ 3月19日までと仮設ポンプを停止した4月14日以降の水位挙動は概ね一致。
- ・ 3月20日の12時以降にプロセス主建屋及びサイトバンク建屋の水位が急上昇し始めている。

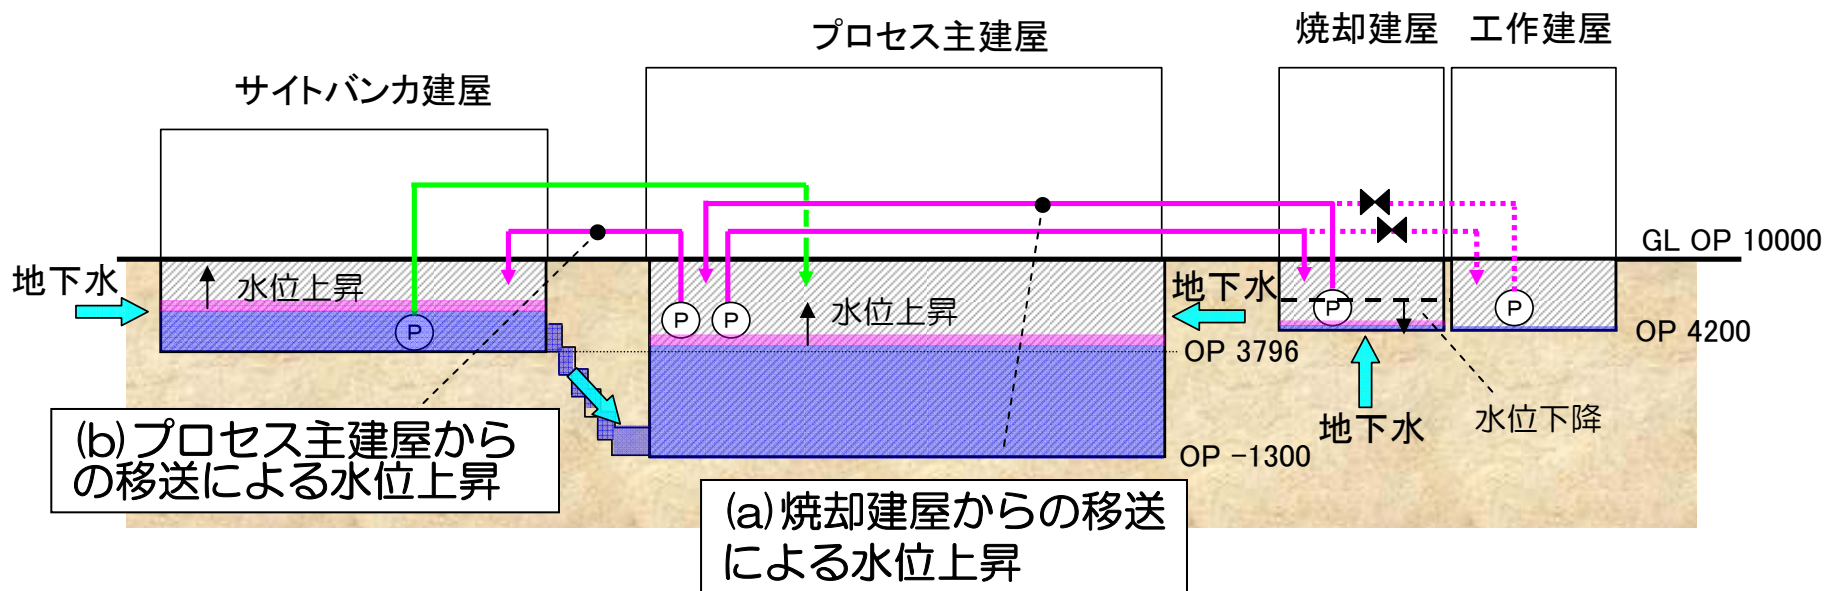
③-1 平成26年3月20日～4月3日

- ・ 3月20日の12時以降に仮設ポンプの電源が入り焼却建屋の水がプロセス主建屋へ移送されプロセス主建屋の水位が急上昇した。(a)
- ・ また、プロセス主建屋の水位が仮設ポンプの移送可能なレベルに到達し、プロセス主建屋からサイトバンク建屋への移送も行われたことから、サイトバンク建屋の水位も急上昇した。(b)
- ・ 以上のことから、同日12時以降に仮設ポンプの電源が入った可能性が高いと推定した。
