東京電力福島第一原子力発電所汚染水対策の対応
廃炉・汚染水対策現地調整会議 課題に対する管理表

平成26年11月24日

東京電力福島第一原子力発電所汚染水対策の対応
 廃炉・汚染水対策現地調整会議 課題に対する管理表

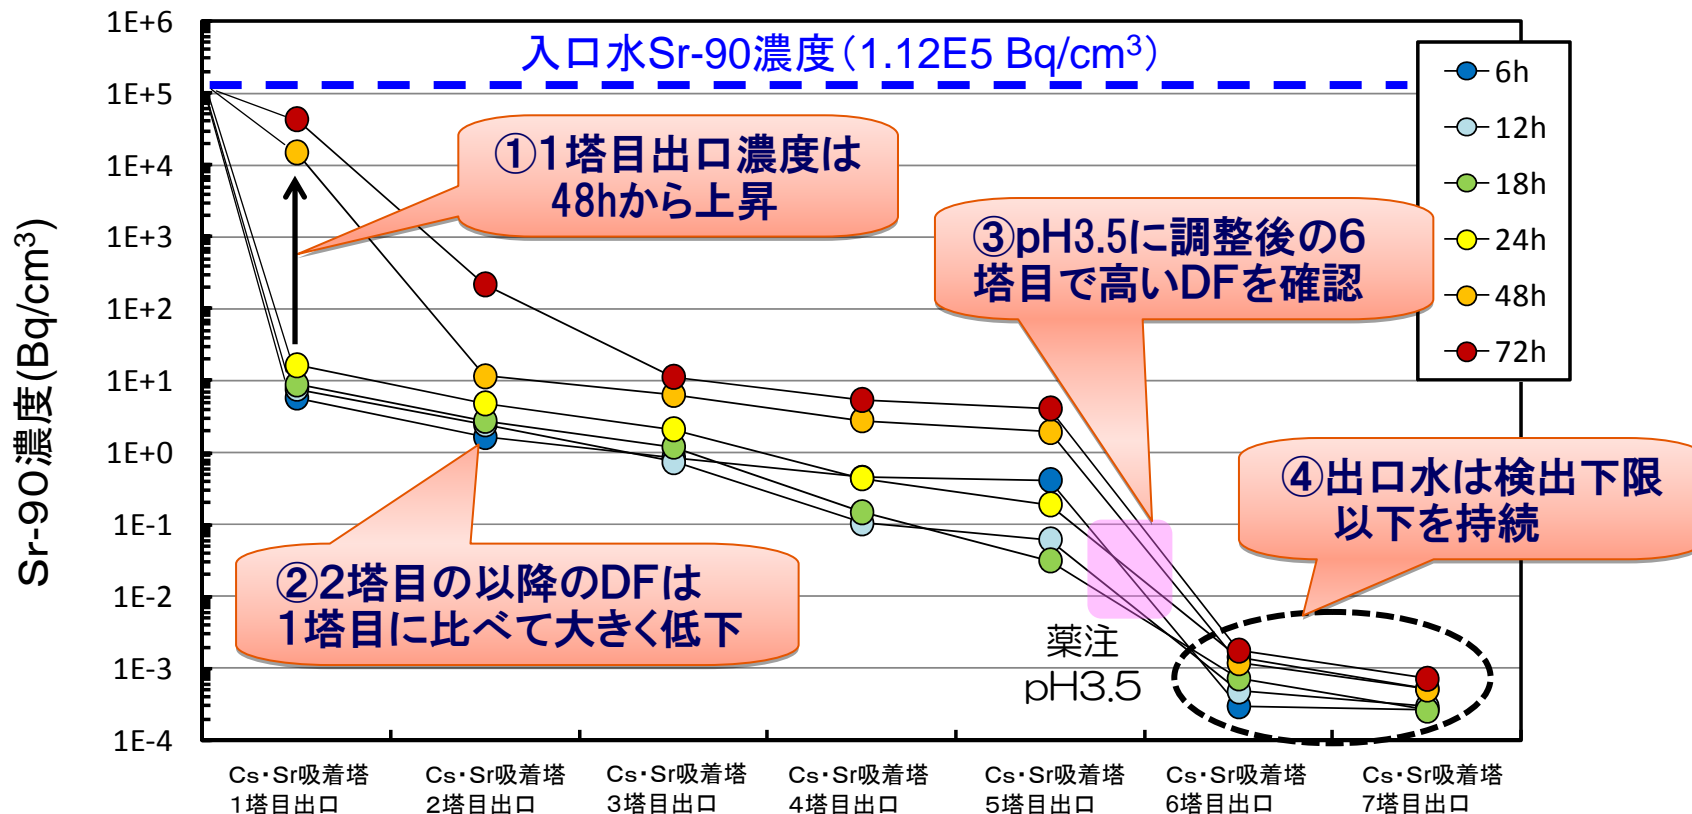
■ Cs・Sr吸着塔各出口のSr-90濃度推移(性能持続時間)

- 通水48h後にCs・Sr吸着材1塔目の除去性能が大きく低下。また、Cs・Sr吸着材2~5塔目のDFが1塔目に比べ低下することを確認。
- pH調整後のCs・Sr吸着材6塔目で高いDFを確認。
- 吸着塔6, 7塔目により、期待するDFを確保できることを確認。

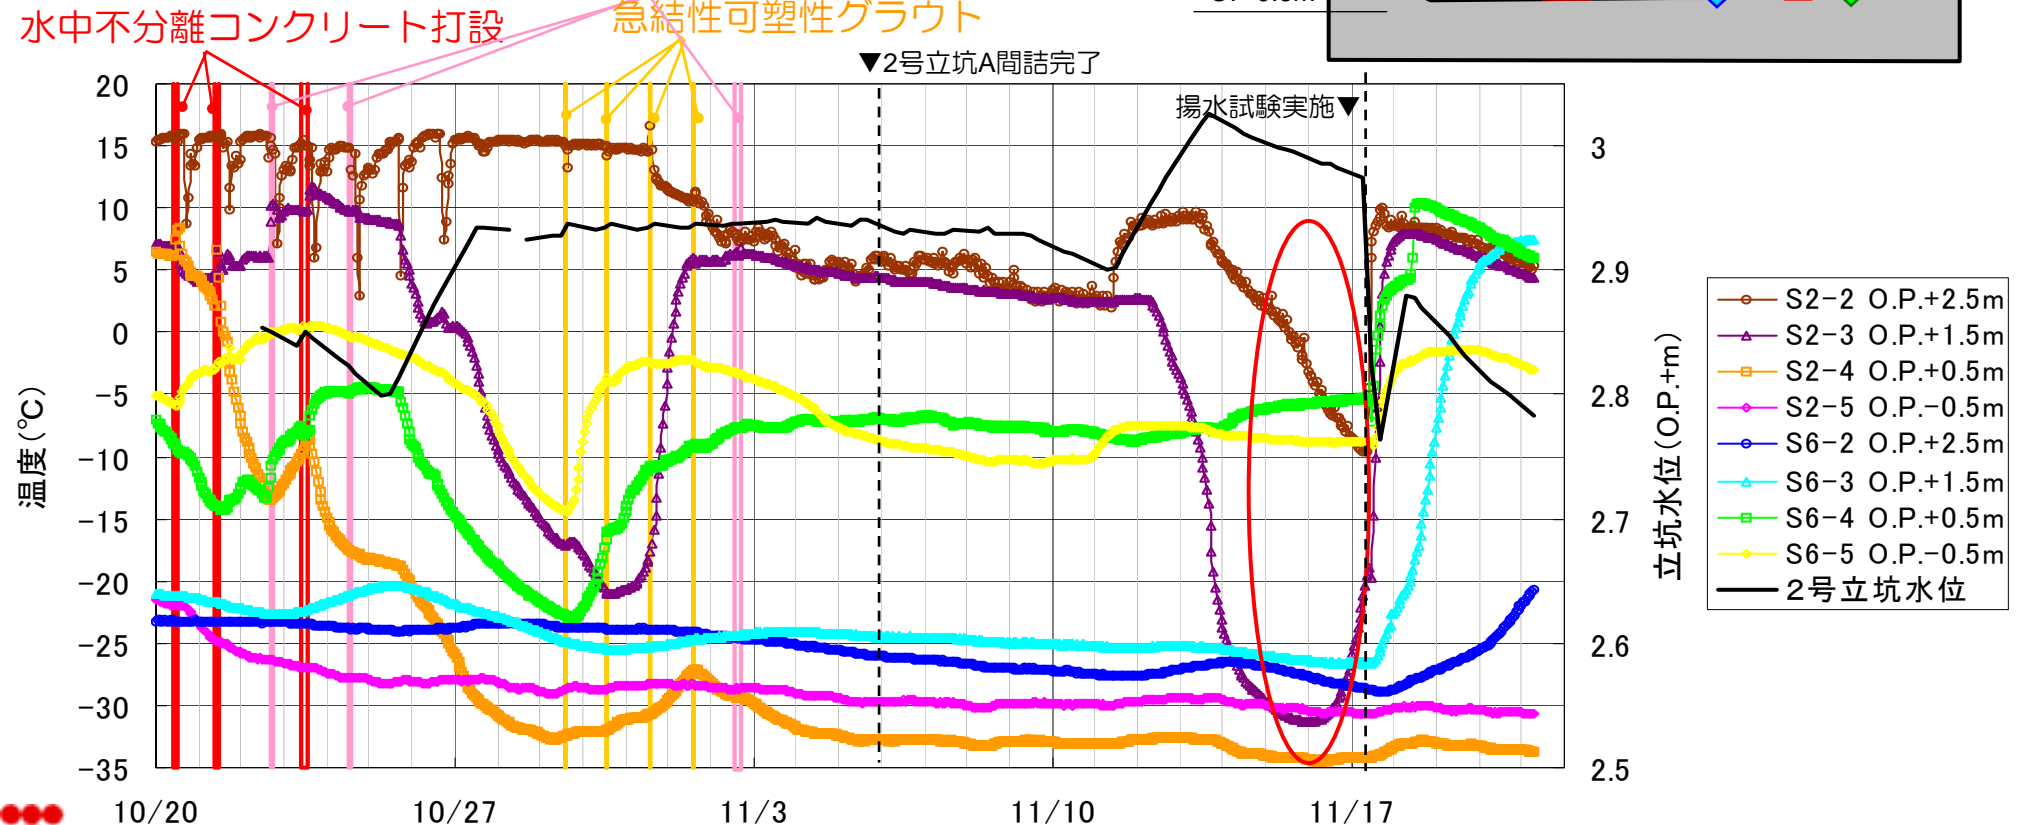
- ・間詰め完了 (11月6日) 後、氷を投入していないにも関わらず、全体的に温度は低下傾向。
- ・特に、これまで氷を投入しても温度下がらなかったS2-2において温度が0°C以下に低下し、全ての測点で0°C以下となり、間詰め効果があったと考えられる。(グラフ赤丸)
- ・しかしながら、揚水試験において建屋とトレンチの水位差を付けたところ、一部測点で温度が上昇。

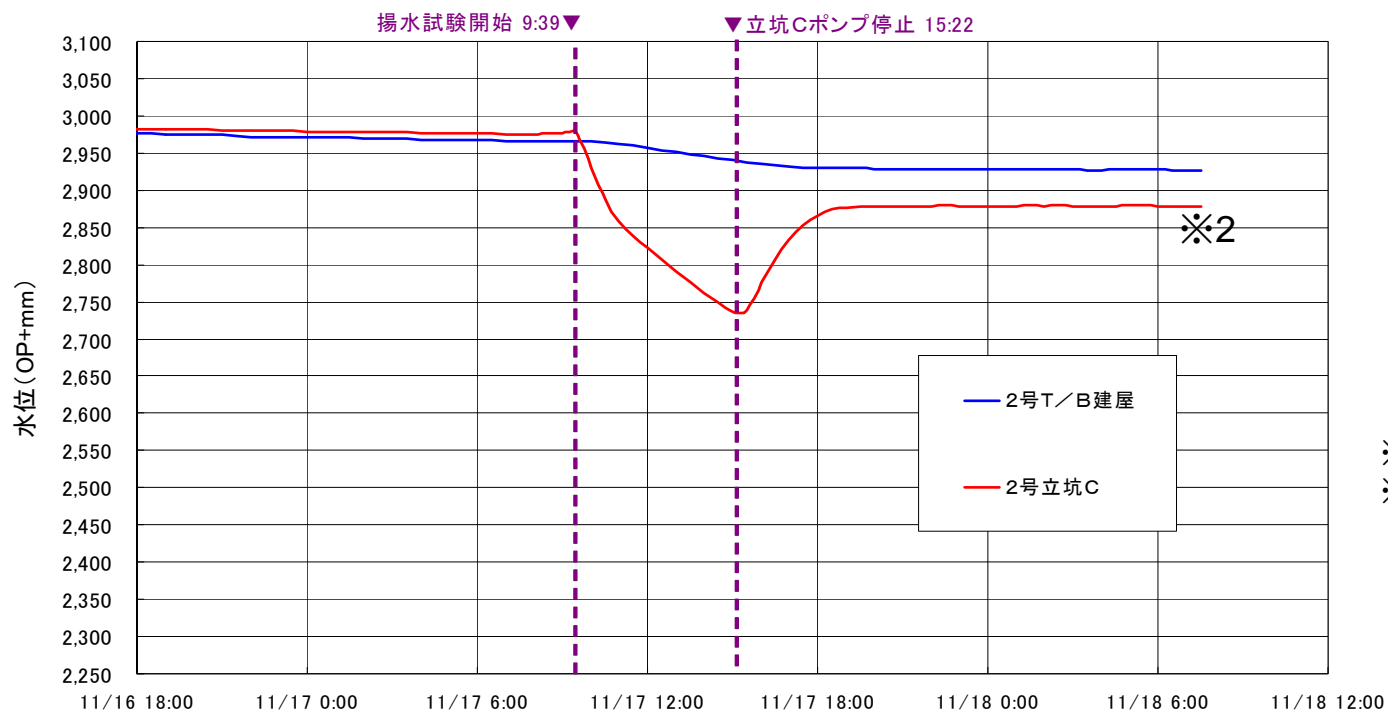
- 11月17日に立坑Cのポンプを稼働し、平均流量約35m³/hで6時間、トレンチ側の水をプロセス主建屋に移送。
- その結果、立坑Cの水位はO.P.+2.98mからO.P.+2.8m以下に低下。ポンプの稼働により、建屋と立坑Cで約20cmの水位差を確保出来ることを確認。
- しかしながら、移送停止後、立坑の水位は上昇に転じ、試験期間中平均で約20m³/h程度※1のトレンチへの流入を確認。なお、水位差がつくほど流量は増加する傾向。

- ※1：建屋と立坑の水位差によって量は変化
- ※2：立坑Cの水位計は、手ばかりの水位計により、約6cmの測定誤差が生じていることが確認されたことから、試験終了平衡状態におけるタービン建屋と立坑Cの水位はほぼ同じと推定。

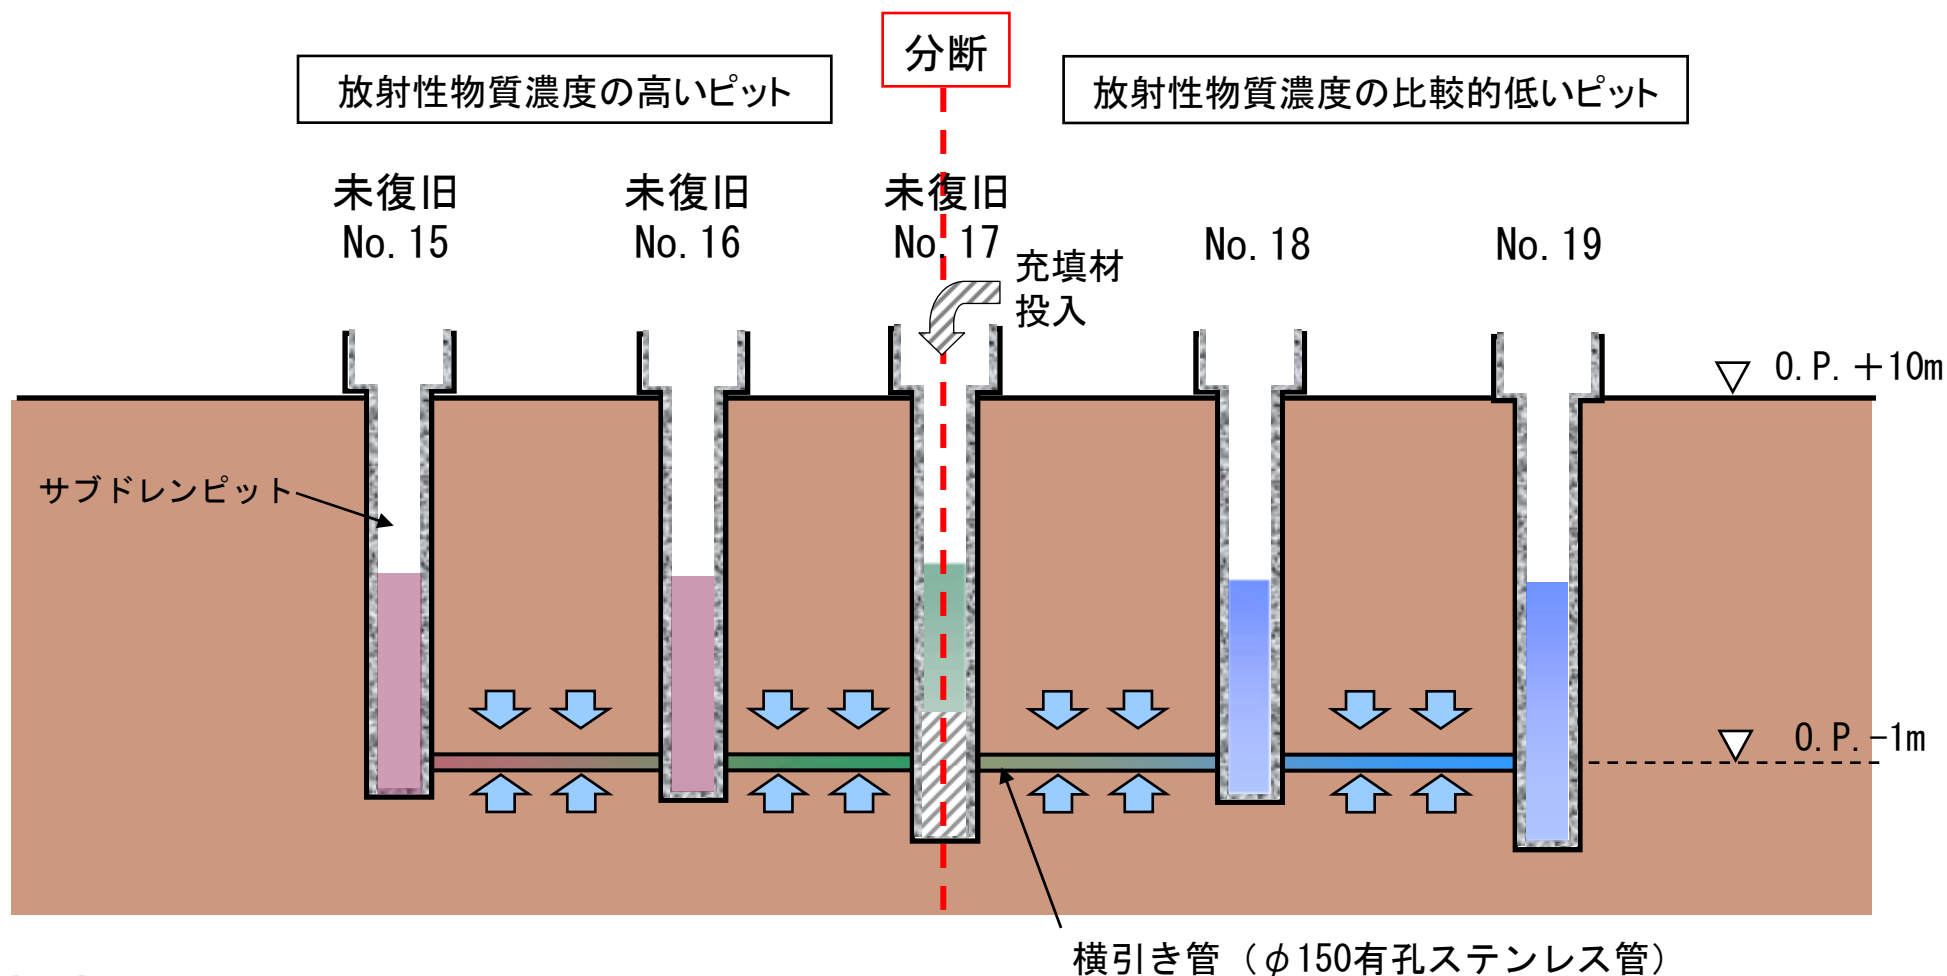
- No.15～No.19ピットは、横引き管(φ150有孔ステンレス管)で集水する構造であり、ピット側面からの集水機能は無い。
- 比較的放射性物質濃度の低いNo.17を利用して、未復旧ピット(No.15,16)と復旧ピット(No.18,19)を分断

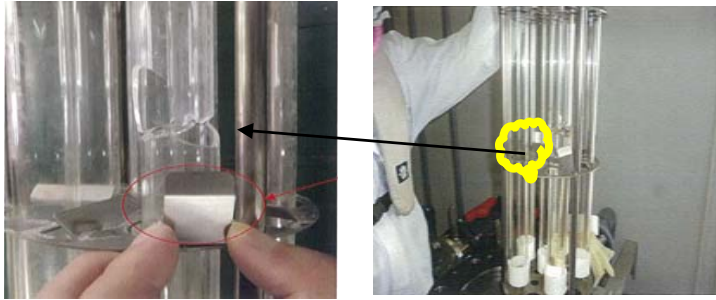
紫外線殺菌装置破損状況

※2 : 紫外線殺菌装置破損により停止

不具合状況	原因	対応	備考
装置入口ストレーナ差圧高による取水ポンプ停止	海上の荒天による砂・ゴミの巻き上げ	・ストレーナのメッシュの変更実施 ・遠心式固液分離器応用装置による砂・ゴミの分離	・10/17メッシュ交換 (サイズ:0.8mm→1.4mm) ・11/5に取付完了
紫外線殺菌装置の破損による停止(約3週間)	運搬時の転倒による微細な傷が、稼働中の整流板の振動水流によりストレス破断	・新品及び整流板を点溶接から全体溶接に変更	・10/8取替完了
天井(天板)からの漏洩(雨漏れ)	工場での締め付けの際、塗装の上から締め付けた為、塗膜が浮き上がり剥離し、台風の豪雨で隙間より雨水が侵入	・カバー上部での作業になる為、安全事前評価を行った後、天候を確認し、再コーキング処理を行う予定	・10/9応急処置完了
エアコンの流量が直ぐ低下し熱交換しない(送風のみとなる)	エアコン用のストレーナ容量が小さく、砂・ゴミにより目詰まりを起こす	容量の増加又は遠心式固液分離器応用装置下流側からの海水を利用。

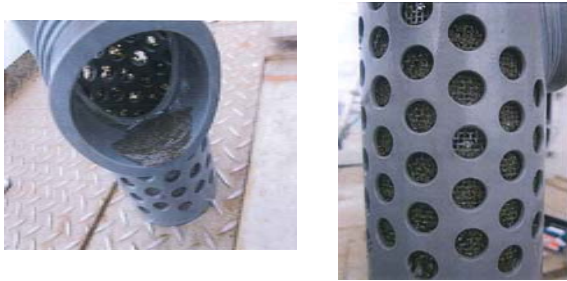
陸上ストレーナ詰まり状況

※1 : 装置入ロストレーナ差圧高により停止

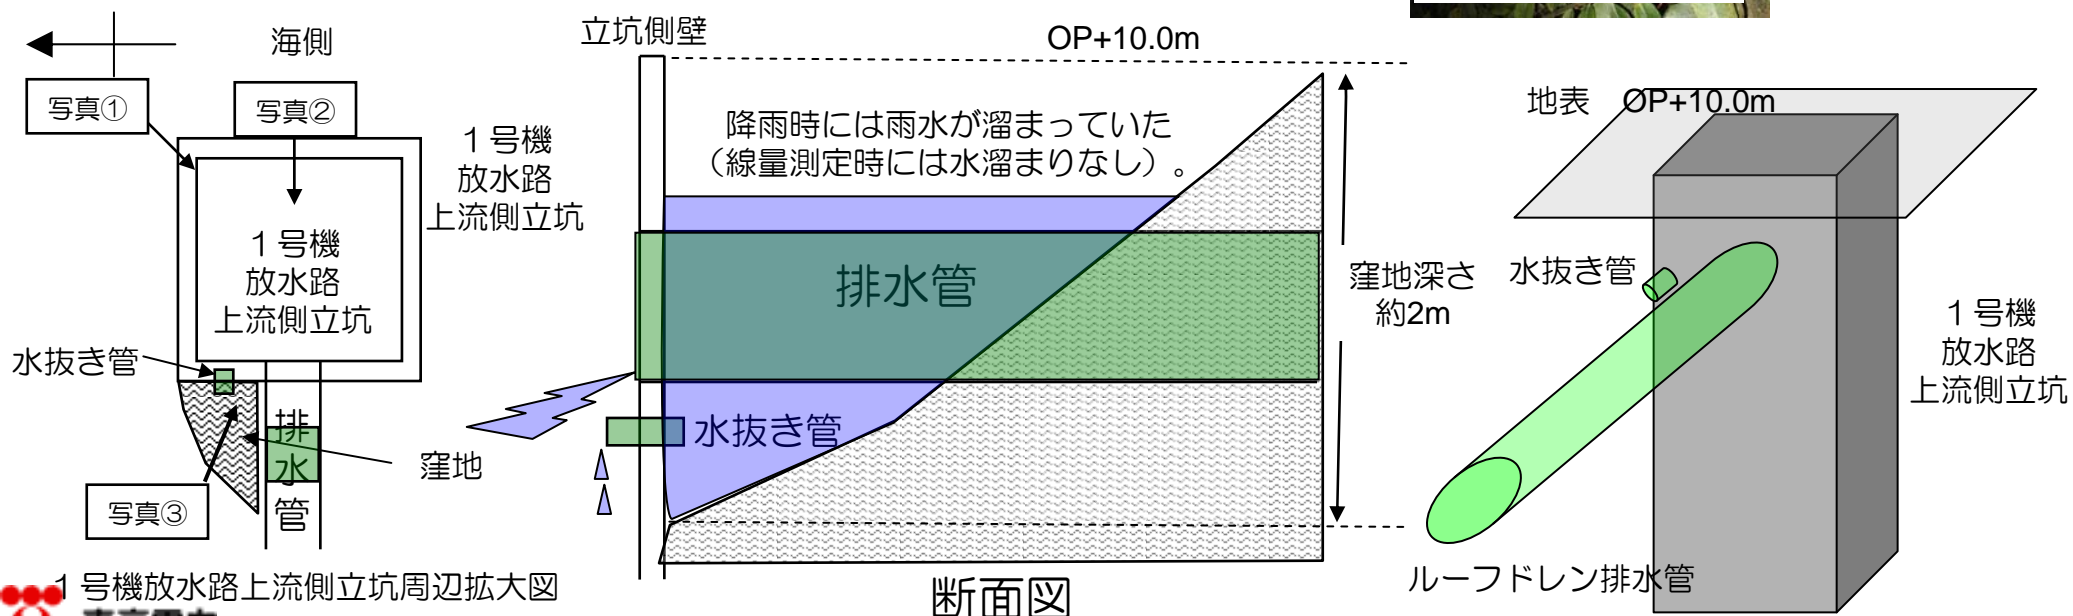
立坑の西側から排水管が接続しているが、立坑外側の排水管脇の地面が陥没して窪地となっており、窪地に雨水が溜まり、そこから水抜き管を通じて立坑に雨水が流れ込んでいる。
