# H26年度凍結防止対策の実施について

平成26年12月19日  
東京電力株式会社

# 1. H26年度凍結防止対策の実施について (1 / 3)

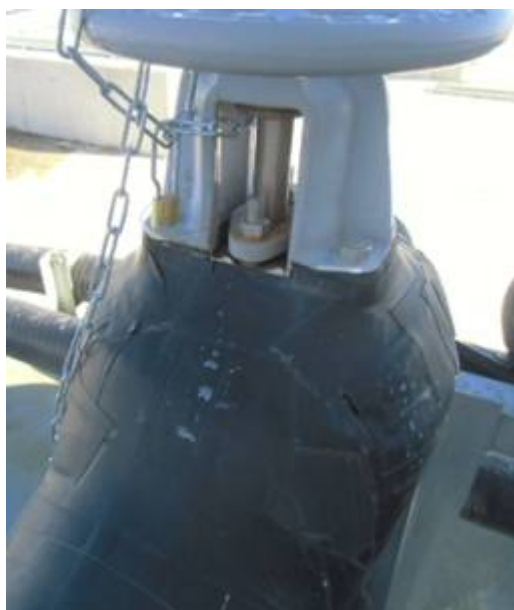
【例：H4タンクエリア弁】

- ・ H25年度以前に対策を実施した箇所について、ウォークダウンを実施し、保温等の劣化・破損の確認および補修を実施  
(確認の結果、補修を実施した箇所：10箇所)

補修後

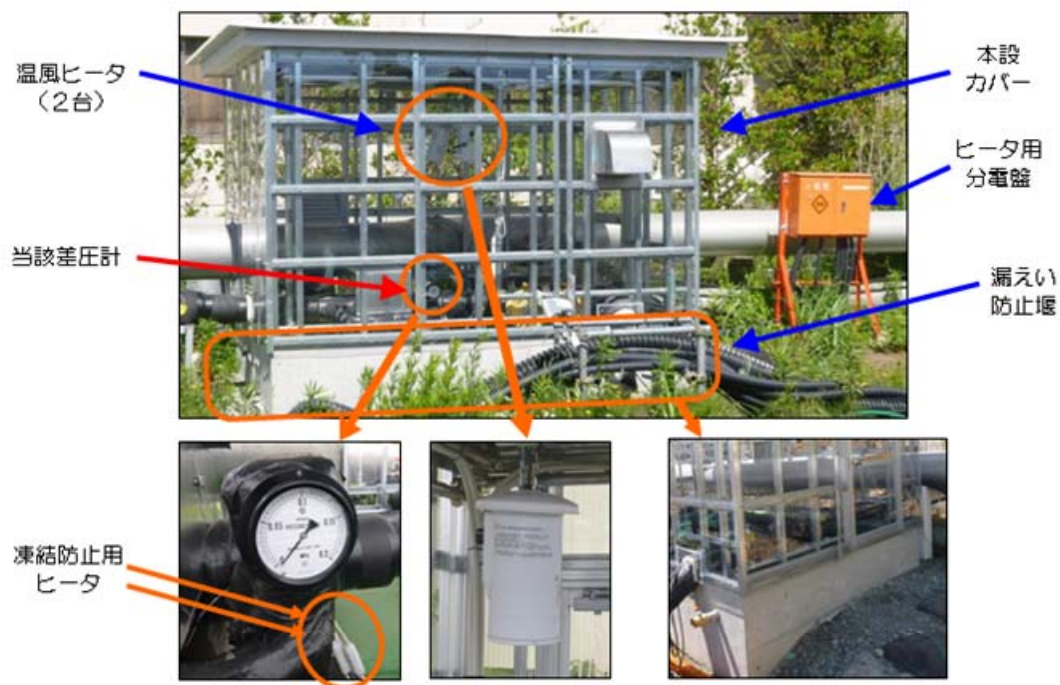
【水処理設備淡水化装置ダブルストレータ差圧計】

例：不具合リストNo.2

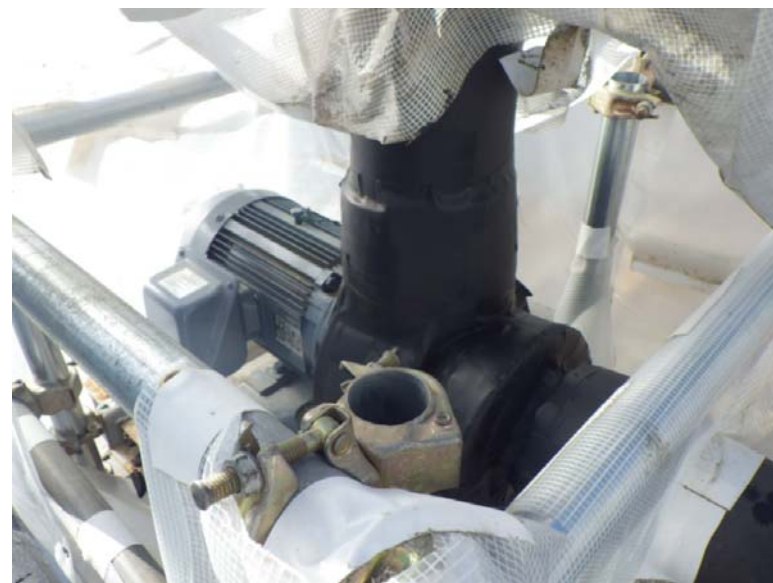
【ひまわり散水ポンプ】

例：不具合リストNo.4

・ポンプに保温・ヒータを設置
