# 構内道路脇の側溝付近からの火災について

2015年4月13日

東京電力株式会社

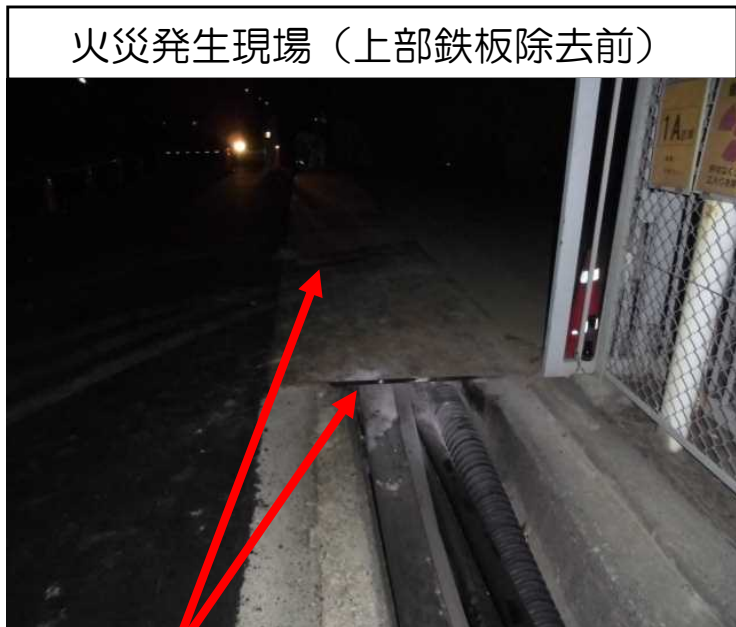
鉄板の下と隙間より発煙

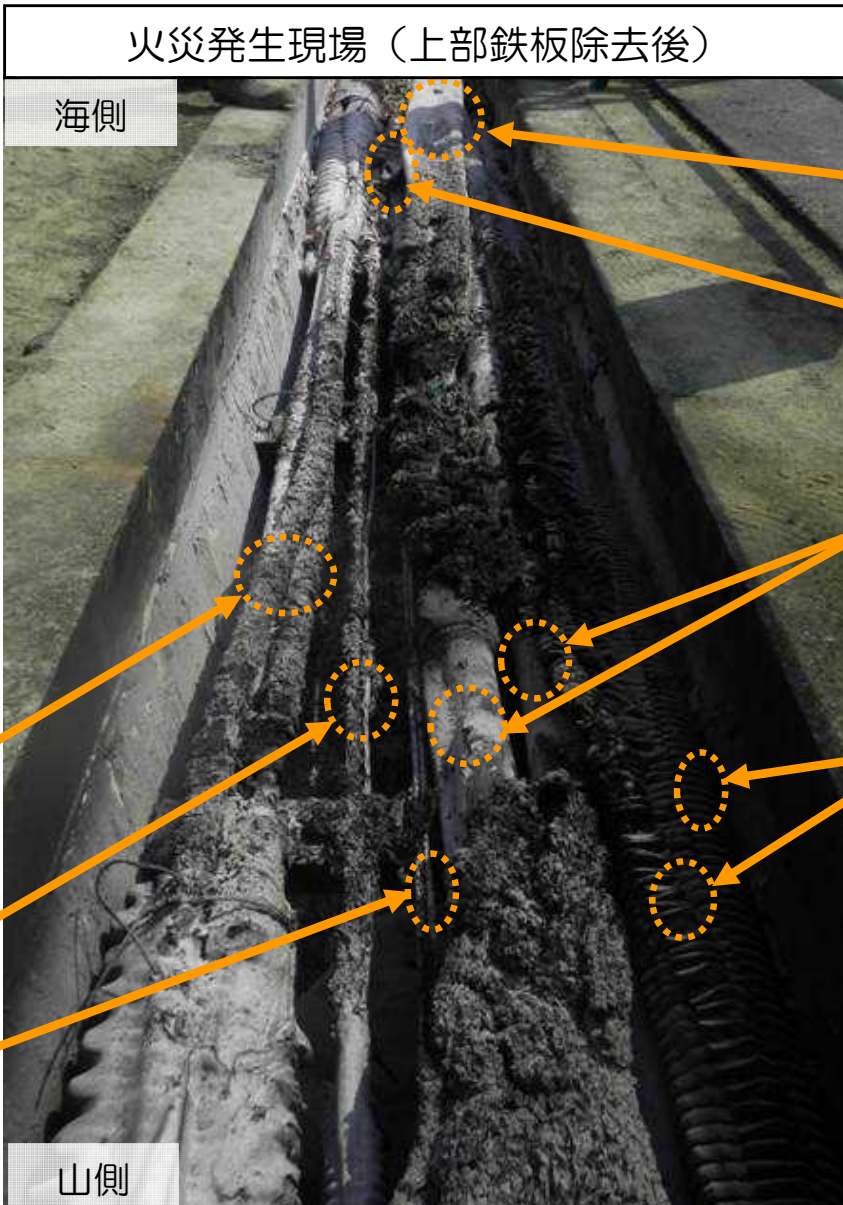
① 水処理 高圧電源設備(A系)  
電源ケーブル

② No1,2純水タンク補給弁(電動弁)ケーブル

③ No1,2純水タンクレベル計ケーブル

⑦ ろ過水タンク淡水  
供給用ホース

④ 原子炉注水用ホース

⑤ 使用済燃料プール  
補給用ホース

⑥ 物揚場仮設タンク  
移送用ホース

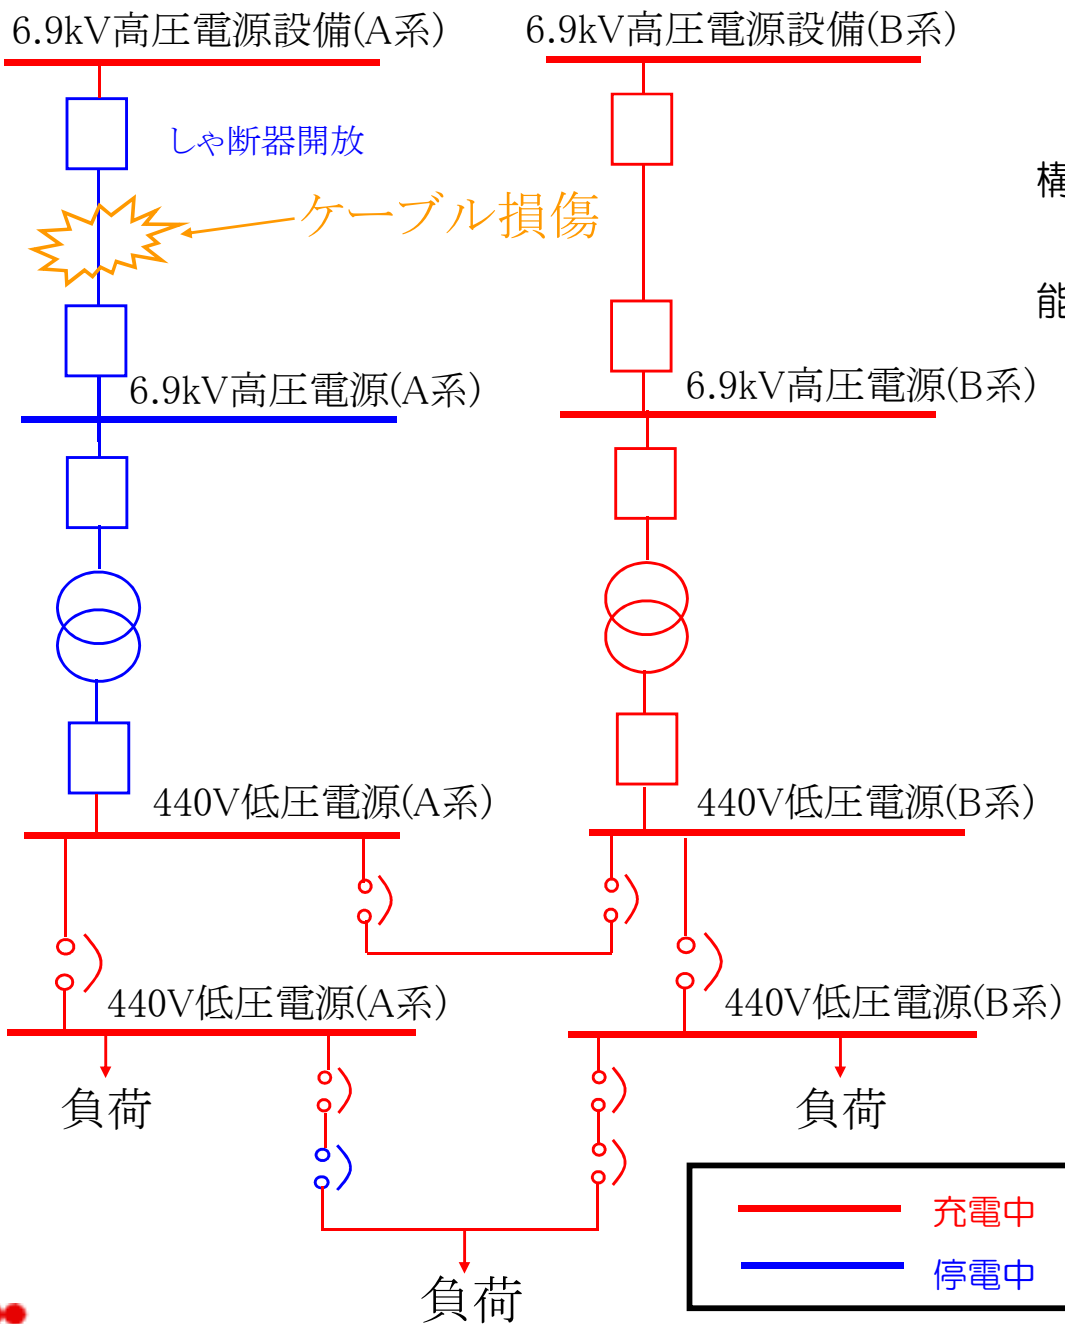
損傷したケーブルから電源が供給されている設備は、発電所構内で使用するろ過水および純水を製造する設備等。

- ① 6.9kV 高压電源設備(A系) 電源ケーブル：地絡警報  
→ 電源OFF実施  
(準備が整い次第復旧予定)
- ② No.1,2 純水補給弁(電動弁)ケーブル：電源装置トリップ  
→ 電源OFF実施  
(5月中旬迄に復旧予定)
- ③ { No.1 純水タンクレベル計ケーブル：正常  
→ 念のため電源OFF実施  
(5月中旬迄に復旧予定)  
No.2 純水タンクレベル計ケーブル：ダウンスケール  
→ 念のため電源OFF実施  
(5月中旬迄に復旧予定)

- ④ 原子炉注水用ホース→ 損傷 (4/9復旧済)  
(非常系のラインは確保されておりLCO逸脱には該当せずと判断)
- ⑤ 使用済燃料プール補給用ホース  
→ 損傷 (4/10復旧済)
- ⑥ 物揚場仮設タンク移送用ホース  
→ 損傷, 未使用ホース (上期中に撤去)
- ⑦ ろ過水タンク淡水供給用ホース  
→ 損傷, 未使用ホース (上期中に撤去)

A系からB系に電源切替を実施し、当該設備について運用可能な状態としている。

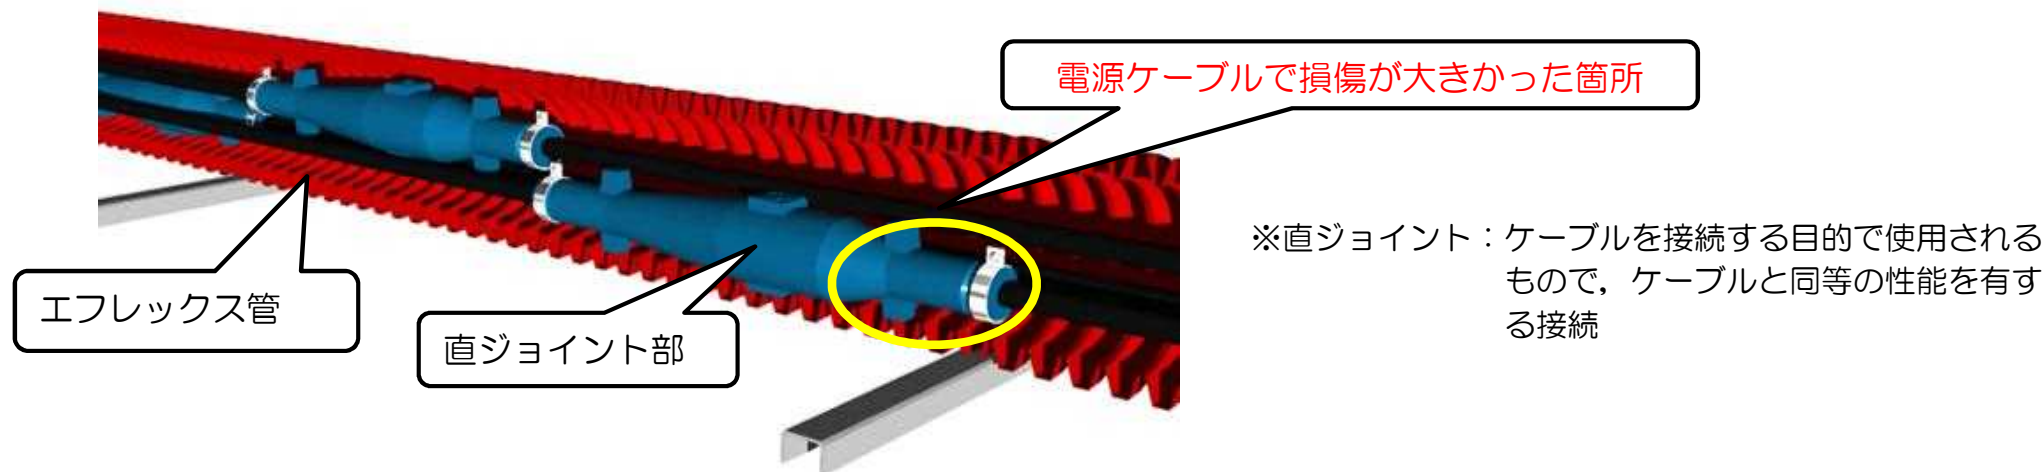
- 損傷した水処理高圧電源設備(A系)ケーブルは3相1組みで構成されている。また、当該ケーブルはケーブル同士を直ジョイント※にて接続されている。今回の損傷部位においては、3相のうち1相のジョイント部について最も損傷が大きい。
- 各相の直ジョイント部は、重ならないようにズラしながら接続を実施しており、その一部がサポート部にて支えられている状況であった。
- 当該ケーブルには他2箇所についても直ジョイントを使用（6個＝2箇所×3相）しているが、外観上問題ないことを確認。

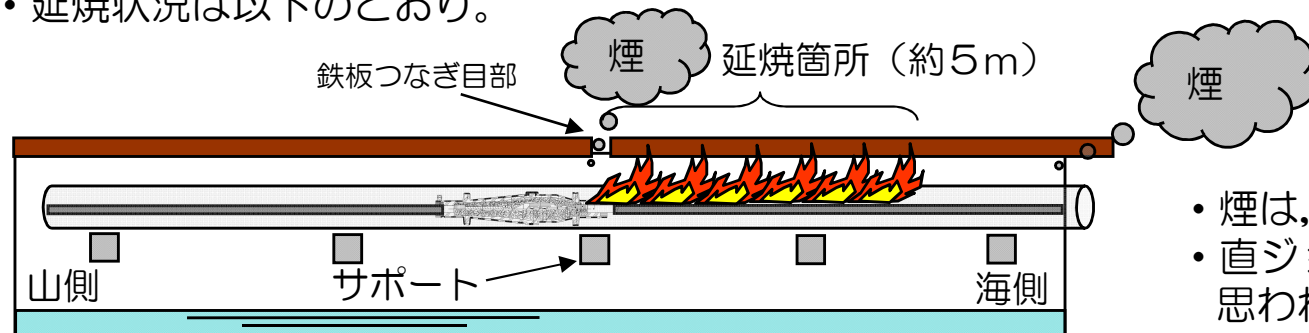
- 煙は、鉄板のつなぎ目および海側から出ていた。
- 直ジョイント海側の接続部が最も燃えていたと思われる状況であった。

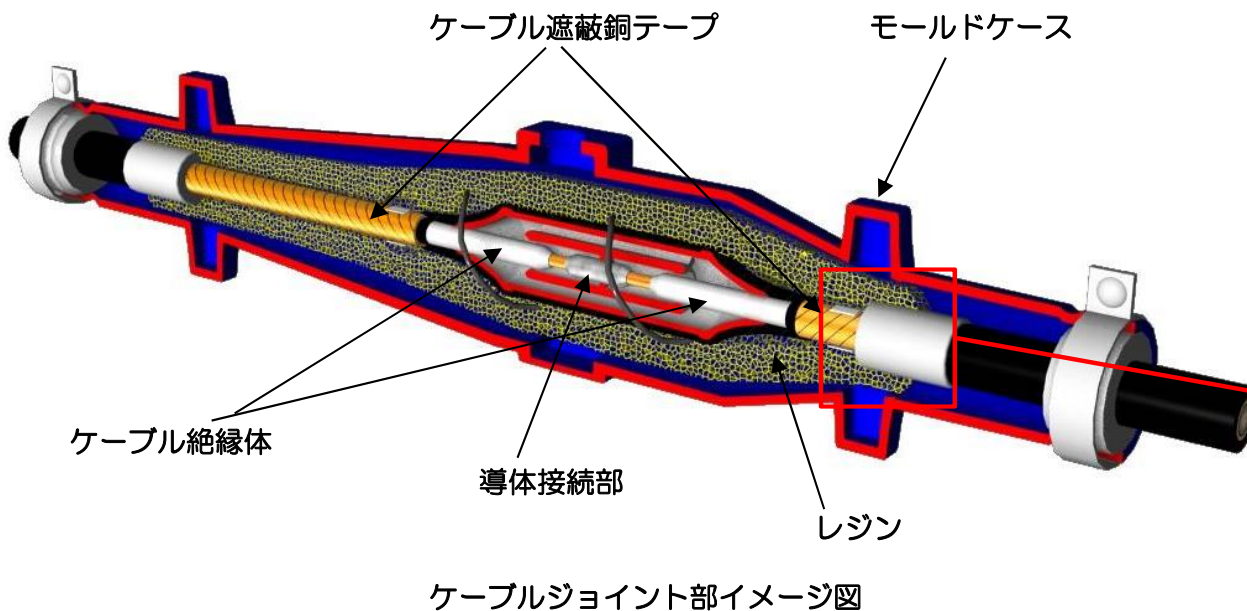
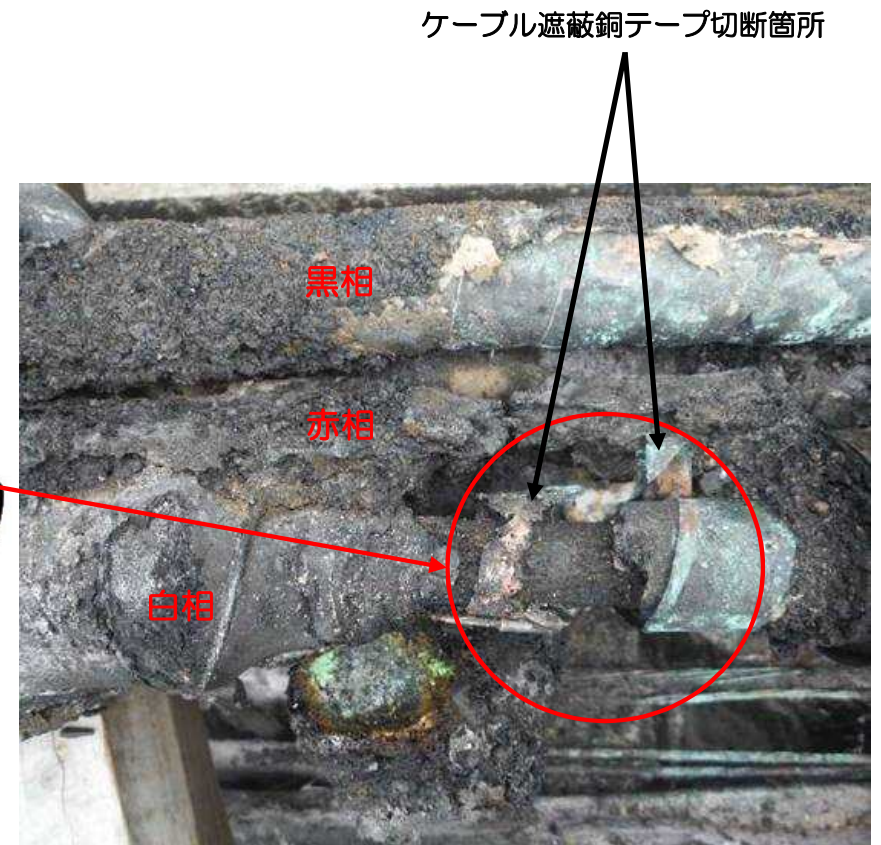
調査の結果、3相1組のケーブルの内火災発生元の1相ケーブルにおいてケーブル遮蔽銅テープの切断が確認された。この原因は、①外気温変動によるケーブル絶縁体などの熱伸縮の影響が想定される。

しかしながら、他の2相においてケーブル遮蔽銅テープの切断が確認されていないことから、当該1相においては、以下の要因が加わりケーブル遮蔽銅テープへ応力が集中し切断に至ったと推定される。

推定要因：②ケーブルジョイント時の施工不良の可能性

③過去のケーブル移設やサポート片受のストレス

- 4 / 9より全ての直ジョイント部について、外観点検実施中  
(外気温変動の影響を受けやすいか、外的応力を受けないかとの観点、直ジョイント数：約400個程度。)  
→ 3週間程度で完了予定 (足場設置が必要な高所などを除く)

- 点検結果を踏まえ検討していく  
(熱伸縮等を抑えるブラケットの設置などを予定)

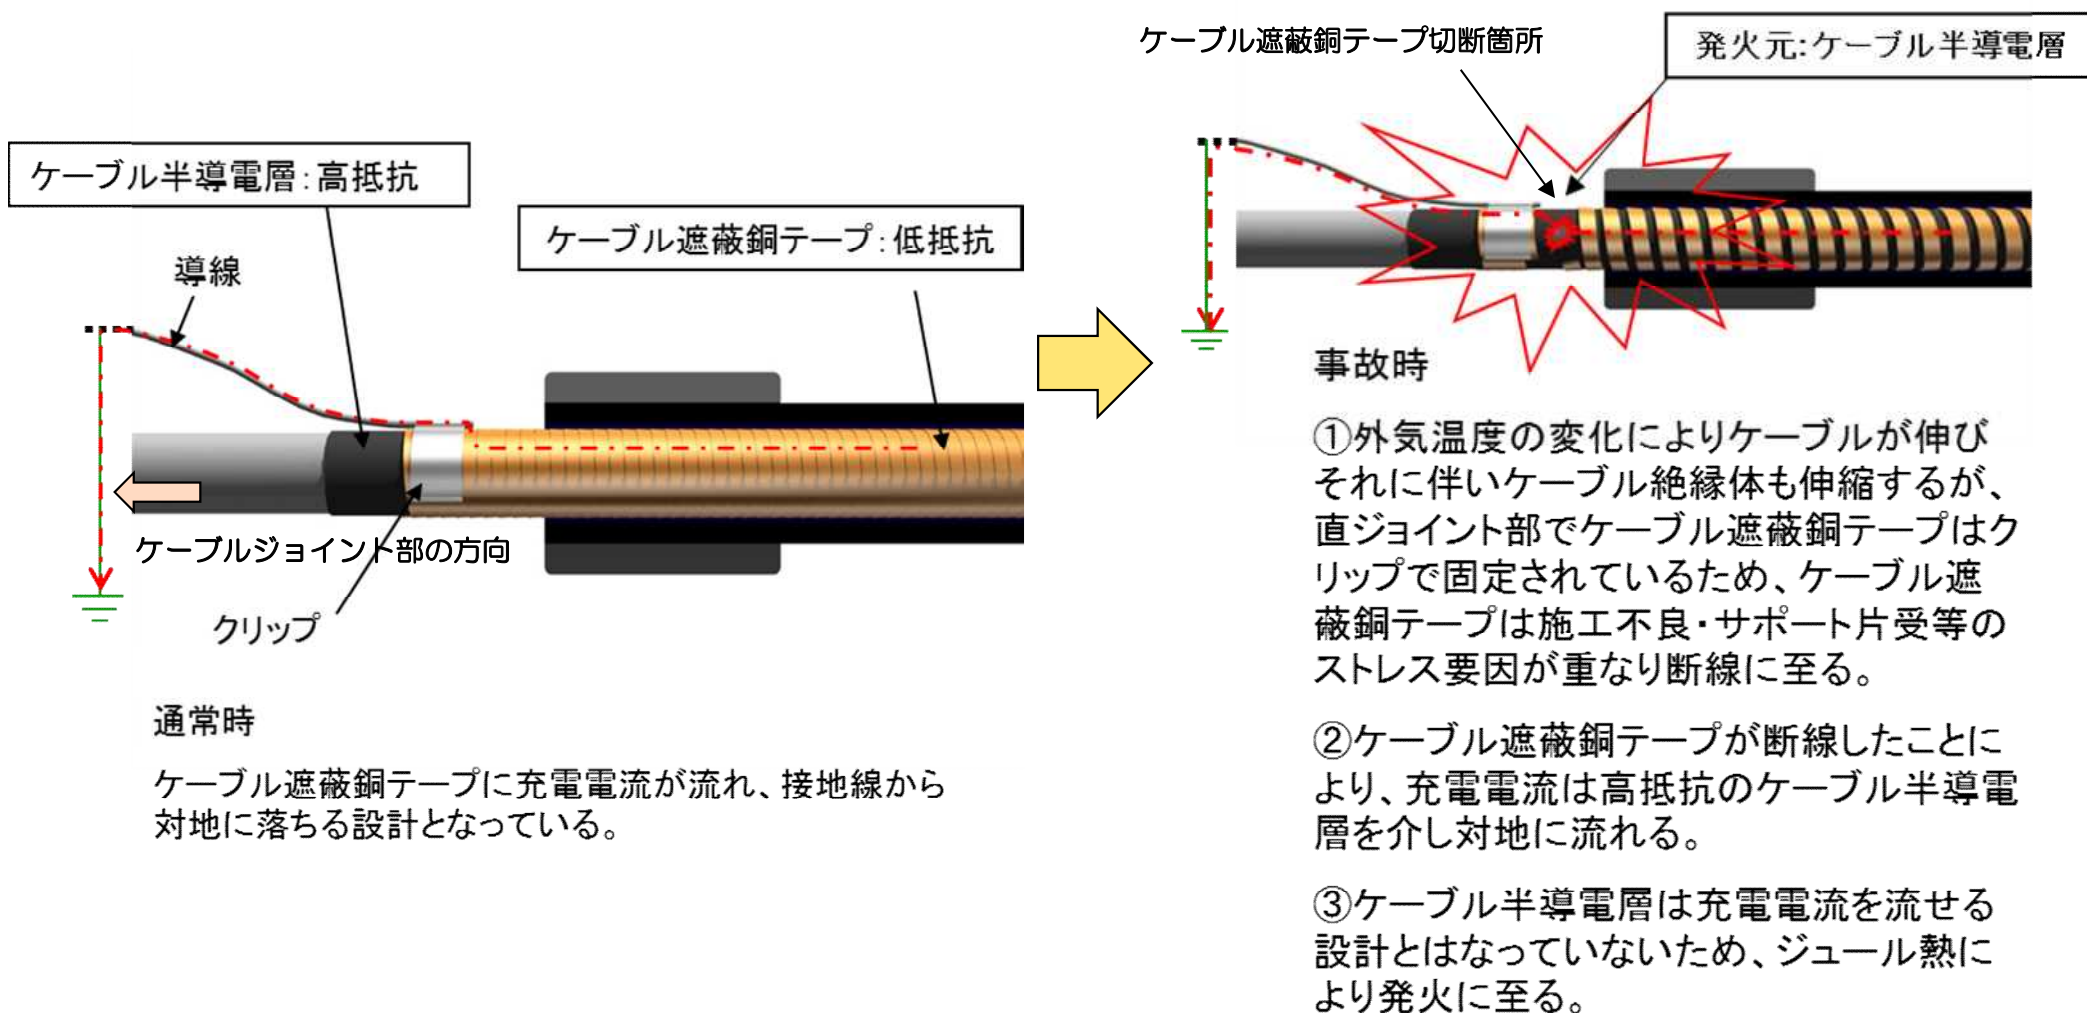
ケーブル遮蔽銅テープ切断に起因する火災発生の推定メカニズムは、以下のとおり。  
通常時は、ケーブル遮蔽銅テープからクリップを介して電流が流れ、接地されている。  
事故時には、ケーブル遮蔽銅テープが切断することで、その内側にある高抵抗の半導電層を介して電流が流れ、ケーブル半導電層が過熱し、火災発生に至る。
