「原子炉格納容器内部調査技術の開発」 ペDESTAL外側_1階グレーチング上調査 (B1調査)の現地実証試験の実施について

【4月10日実施分】

2015年4月13日
東京電力株式会社

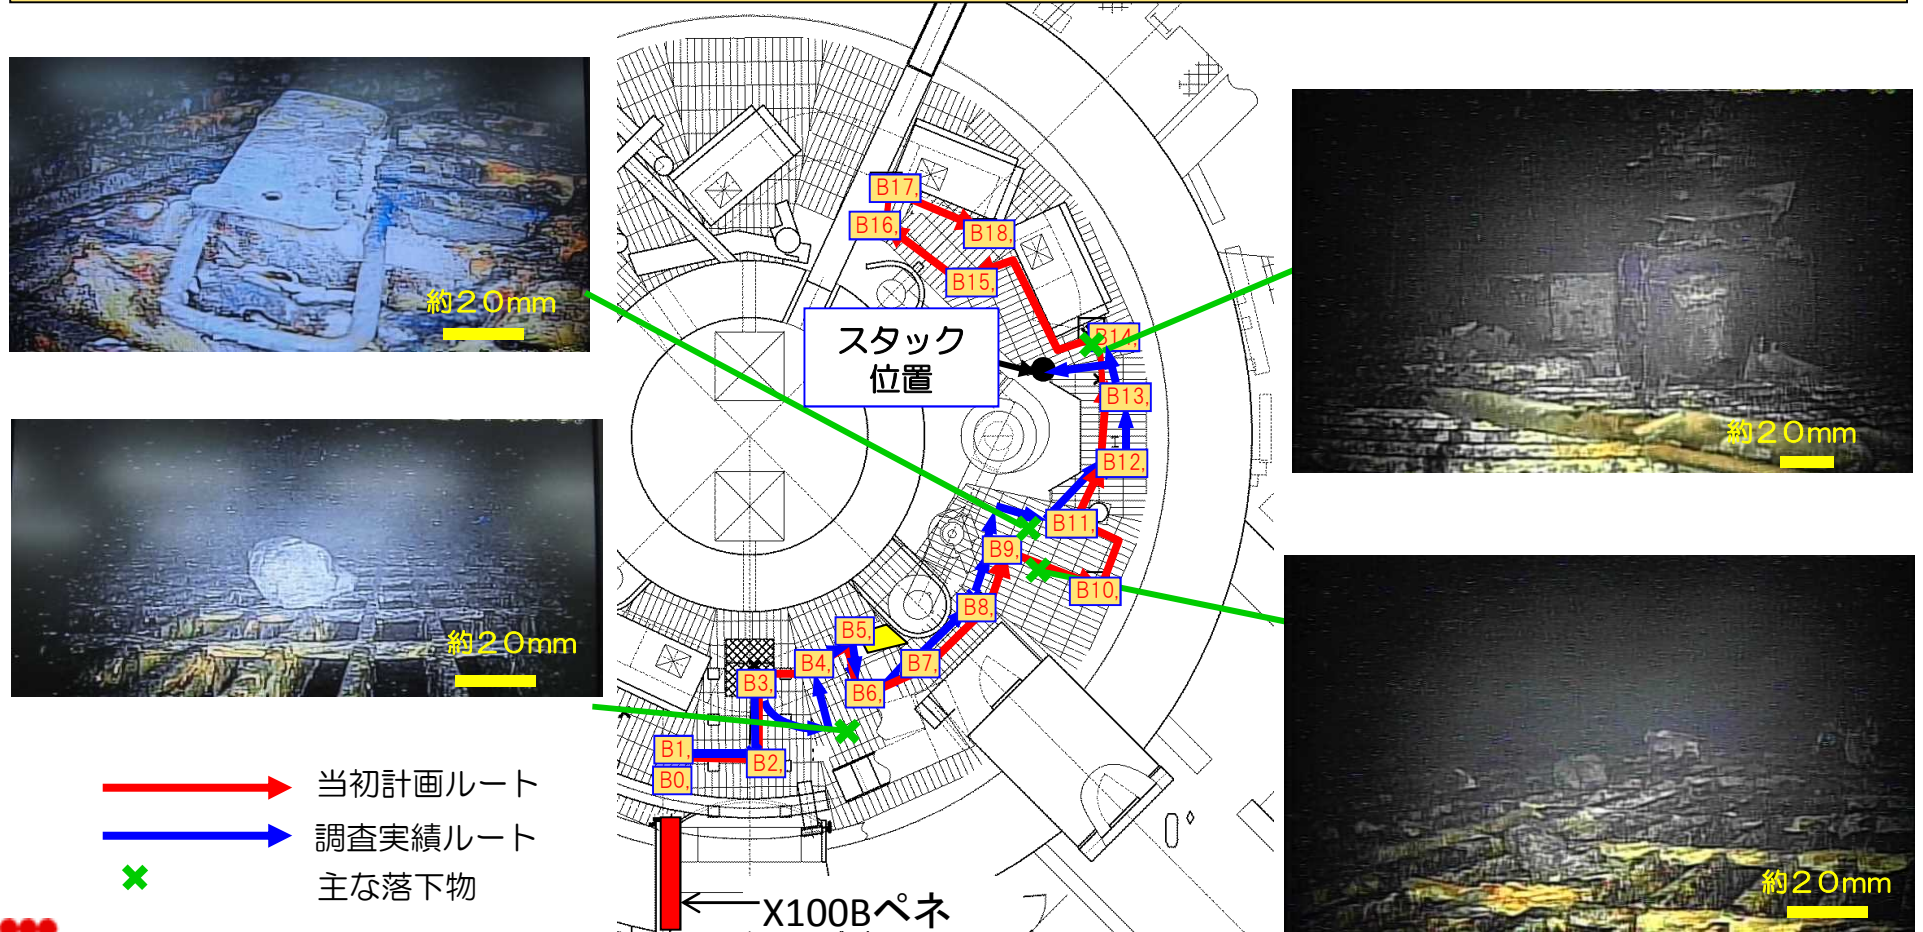
2. アクセスルート（実績）

- 計画したアクセスルートの一部に落下物があり、ルートを変更し調査を実施した。
- B14～B15間で調査装置がスタックした。

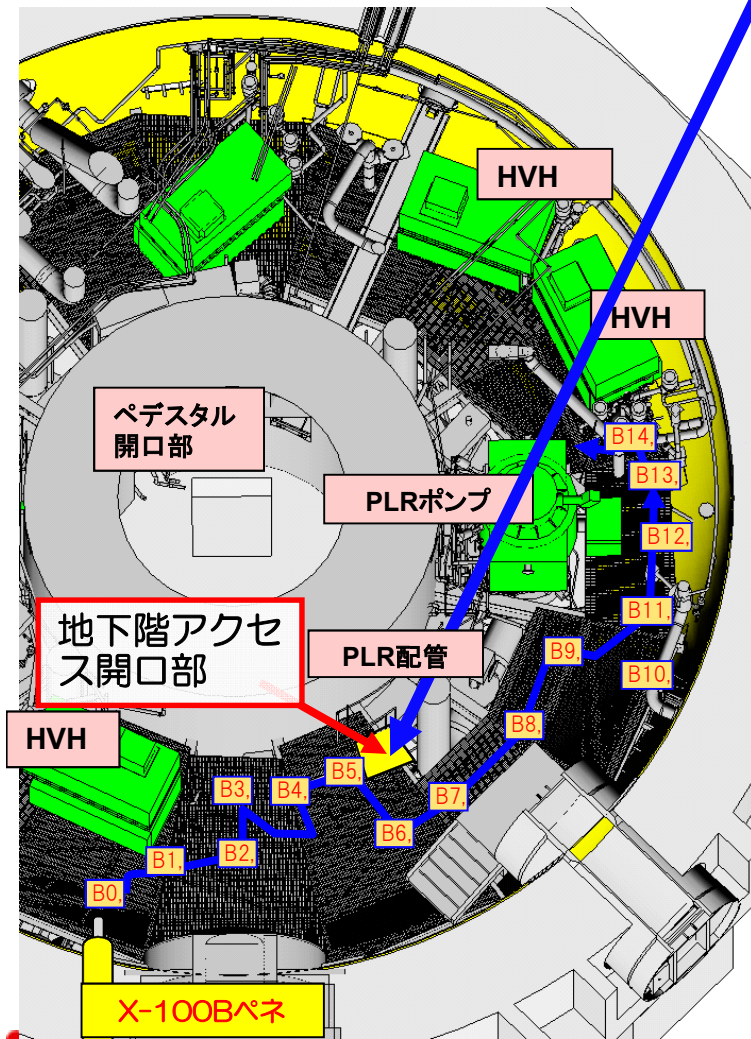
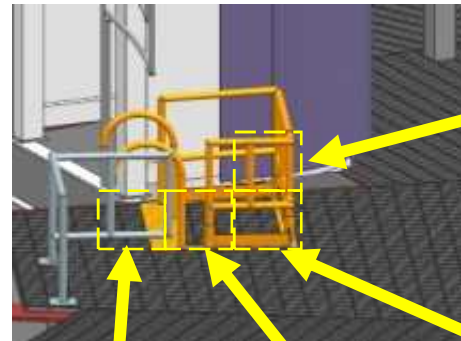
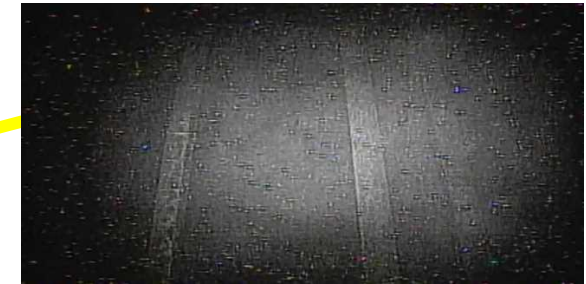
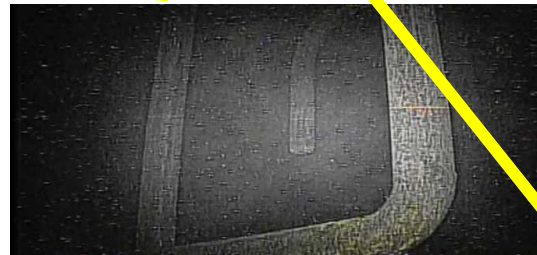
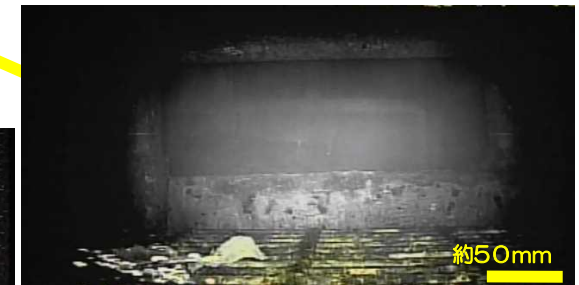
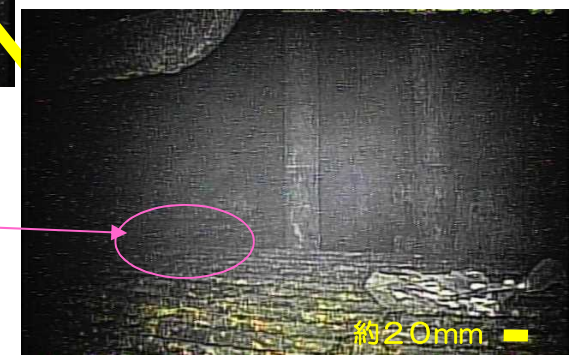
B4

次回B2※調査で地下階にアクセス可能な開口があり、周囲に大きな干渉物がないことを確認。

装置投入可能な箇所

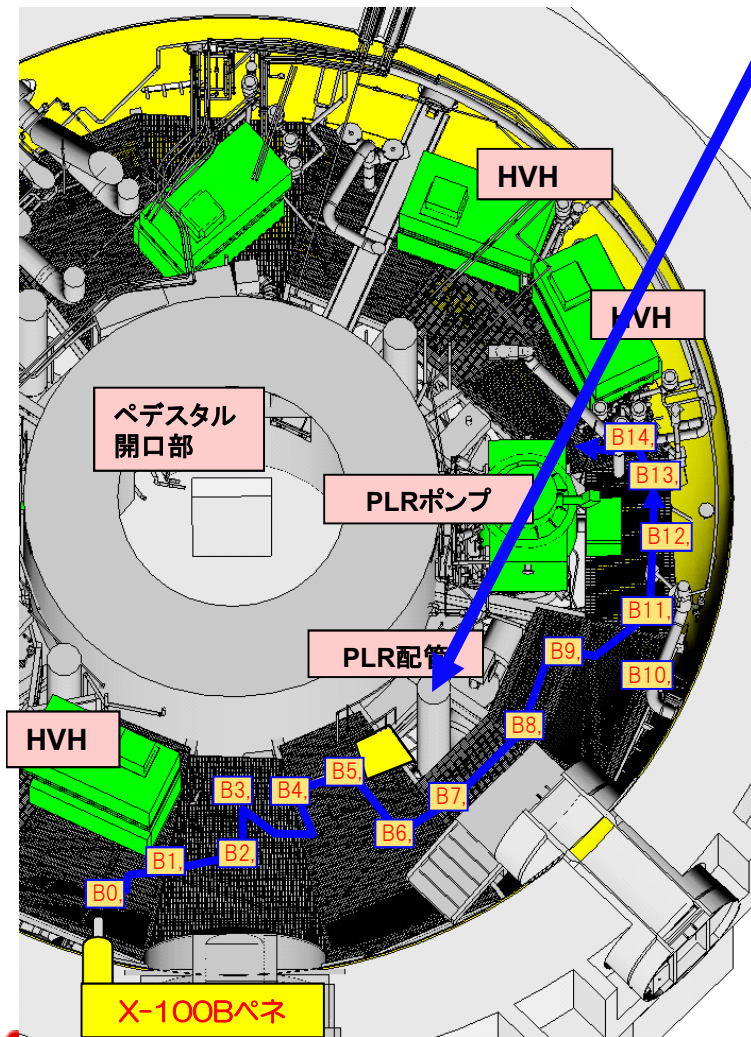
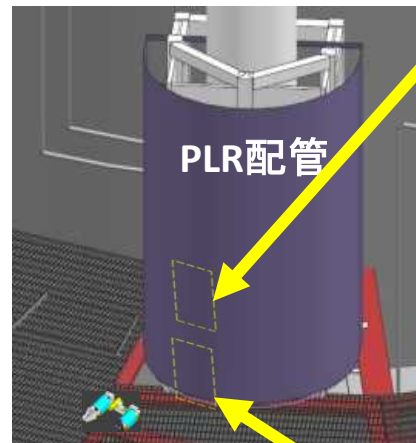
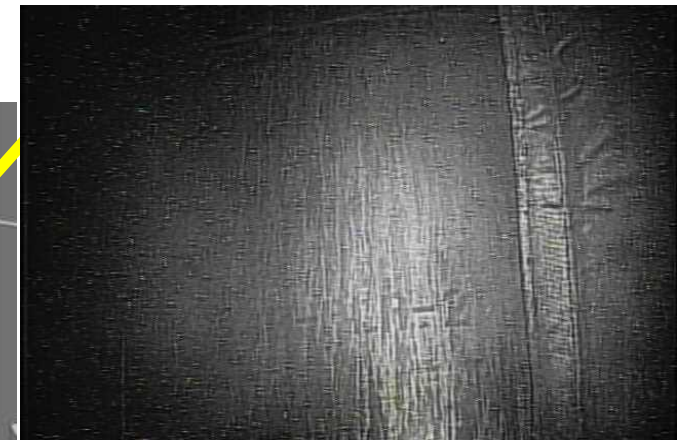
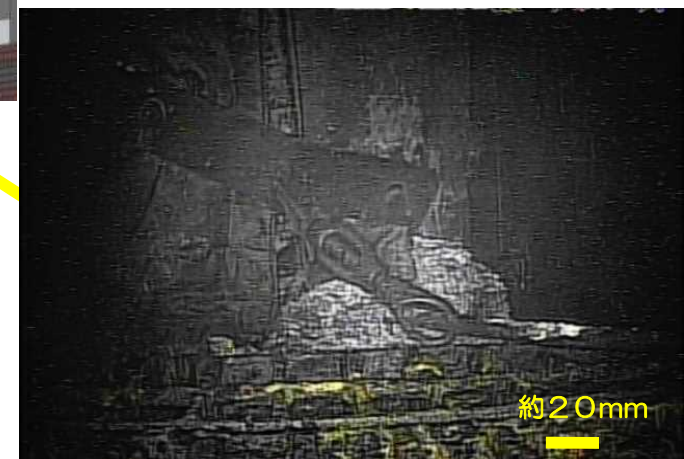
B7

- ・PLR配管に大きな損傷がないことを確認。
- ・配管遮へい体が落下していることを確認。

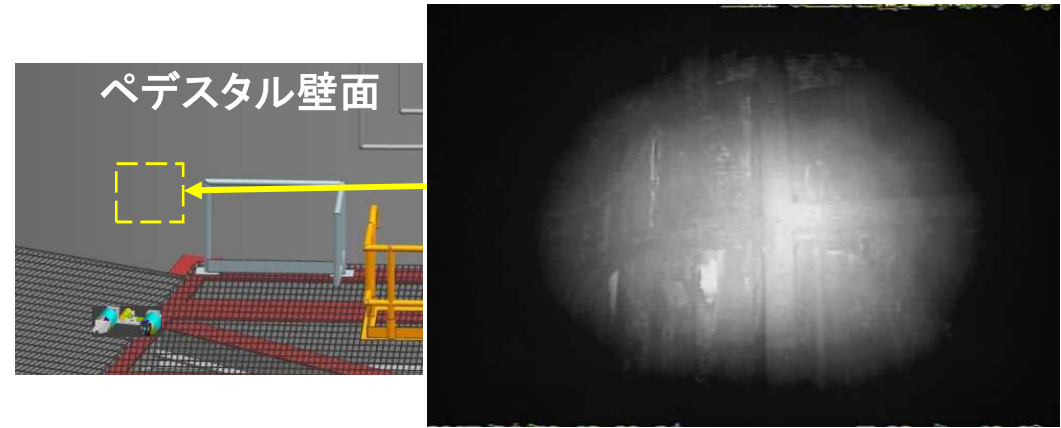
B3 ペDESTAL壁面の外観状況
ペDESTAL壁面に大きな損傷がないことを確認。

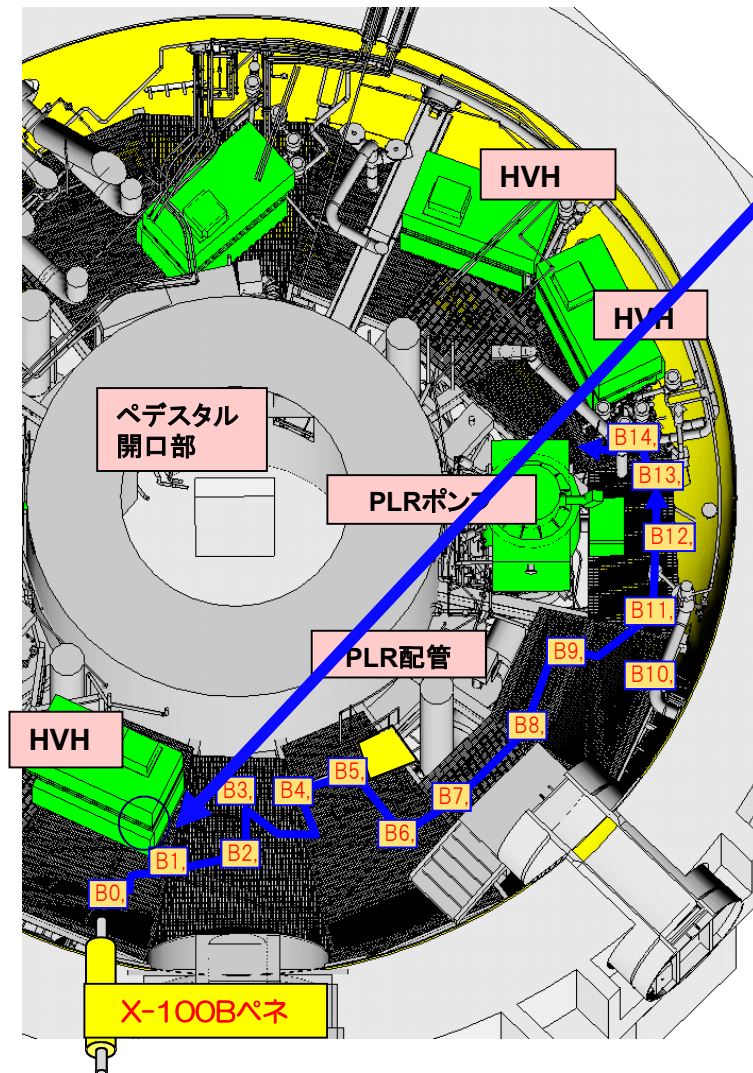
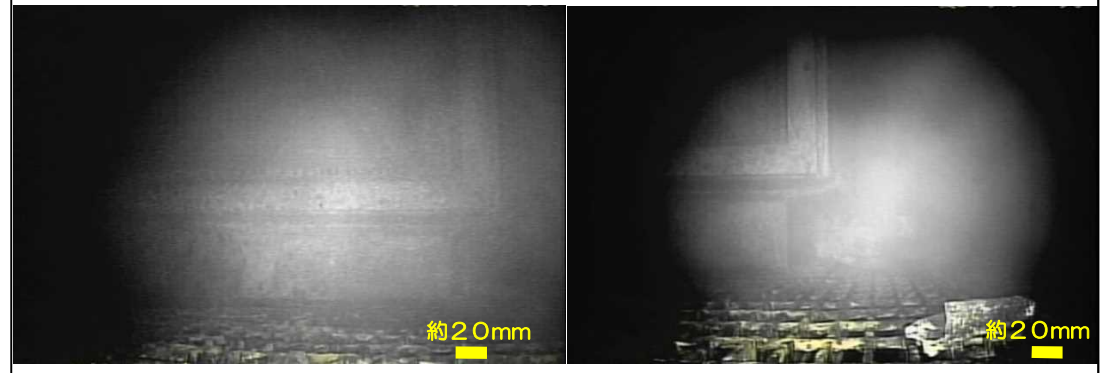
B1

HVH (D) に大きな損傷がないことを確認

HVH (下部中央)

HVH (下部端部)

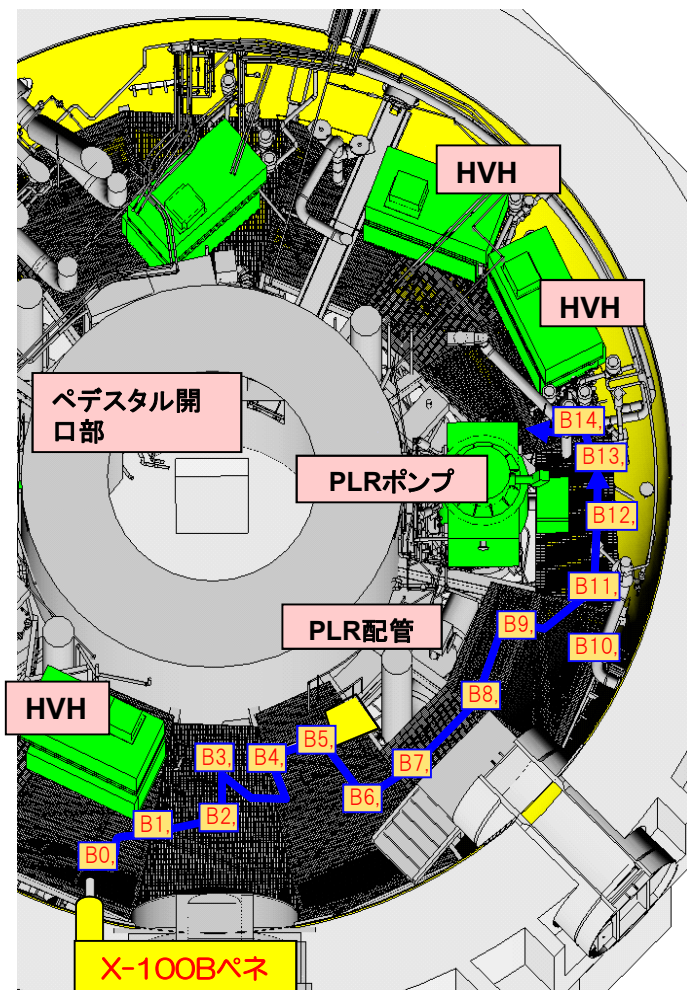
線量率 (Sv/h)	温度 (°C)
B 3	7.4	17.8
B 4	7.5	19.2
B 5	8.7	19.4
B 7	7.4	19.5
B 11	9.7	19.2
B 14	7.0	20.2

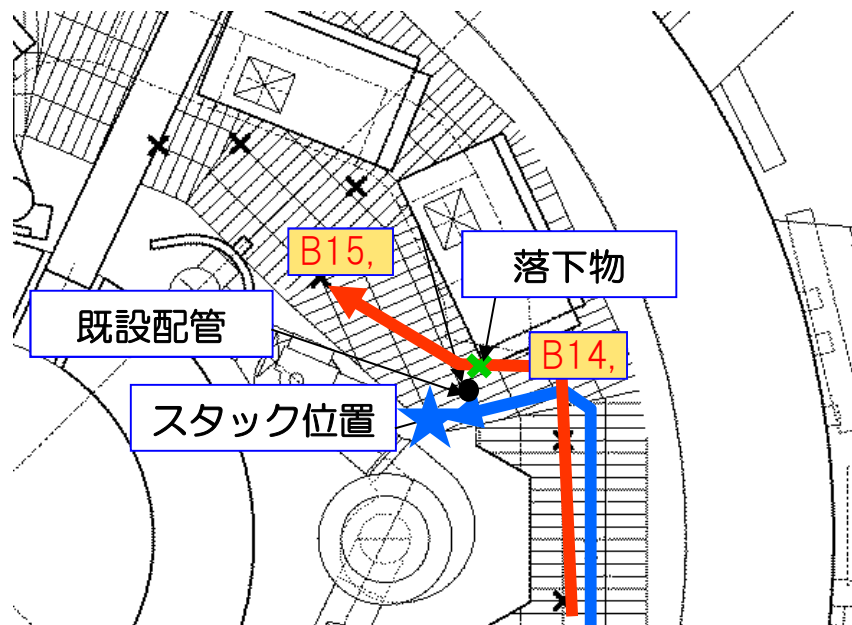
- 計画したアクセスルートの中で、もっとも狭隘なB14～15間アクセスルートに落下物が確認された。
- 手順に従い、落下物を回避するルートを選択し調査継続を実施した。

- その後、狭隘箇所でスタックしたがそこからCRDレーン方向の映像を取得(画像処理評価中)。

既設配管とグレーチング継ぎ目段差などと干渉し走行できない状態になっていると推定。

対策検討中。

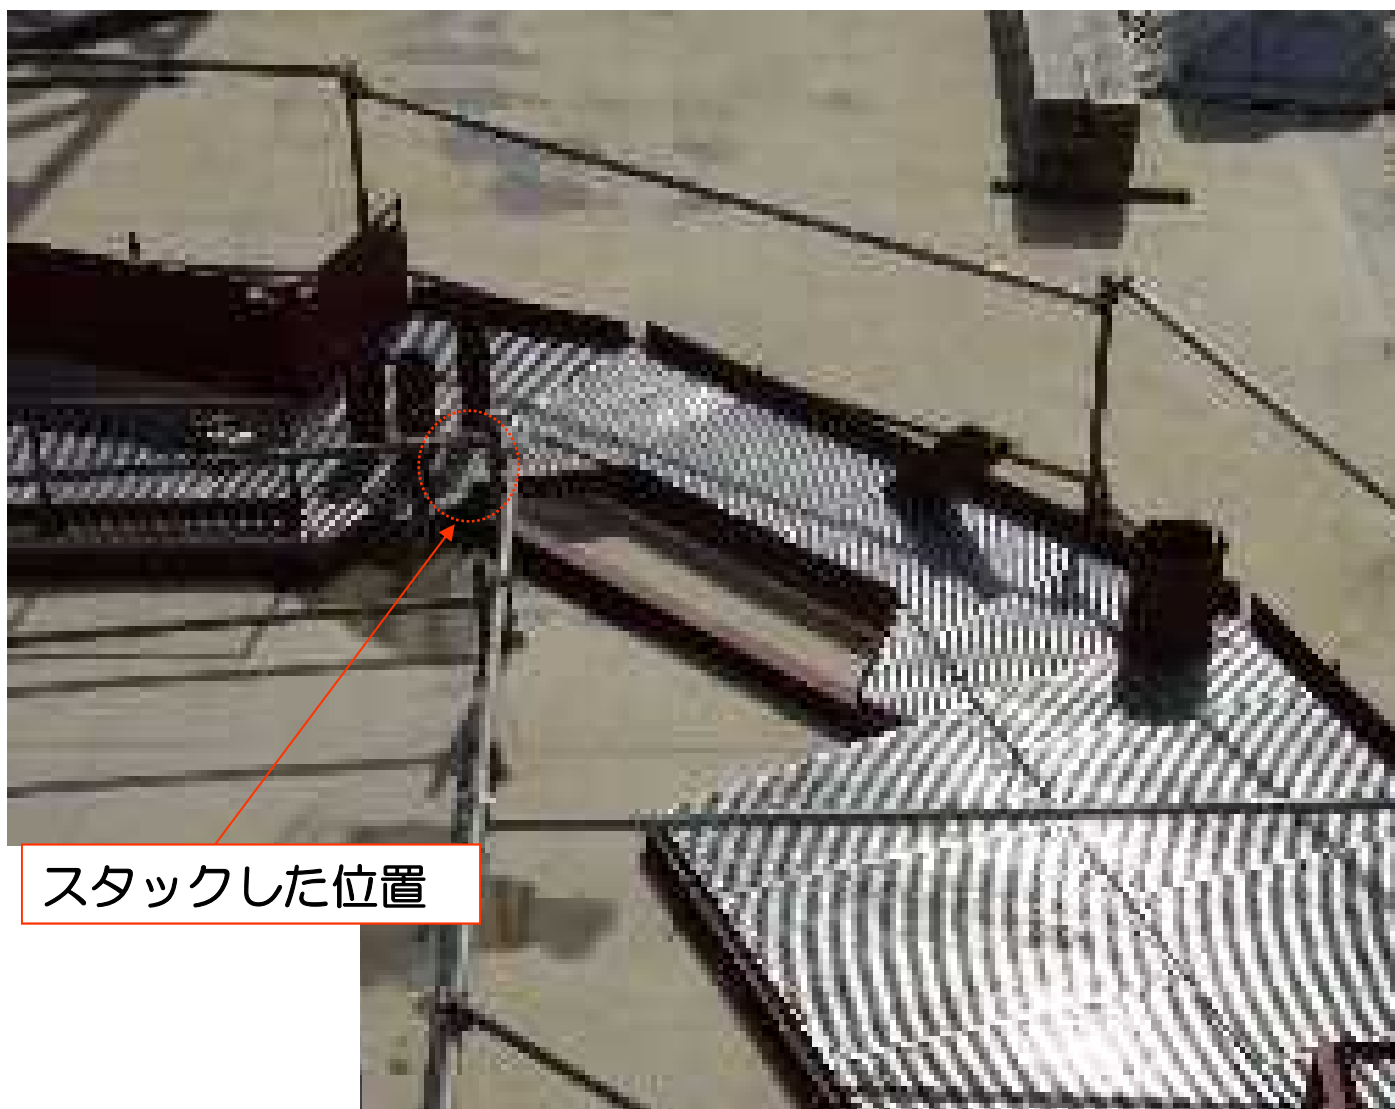
【参考】モックアップ模擬体

スタックした位置
