福島第一原子力発電所の 敷地境界外に影響を与えるリスク総点検

2015年5月25日
東京電力株式会社

リスク総点検結果に対する対応について

福島第一原子力発電所の 敷地境界外に影響を与えるリスク総点検 ～ 検討結果 ～

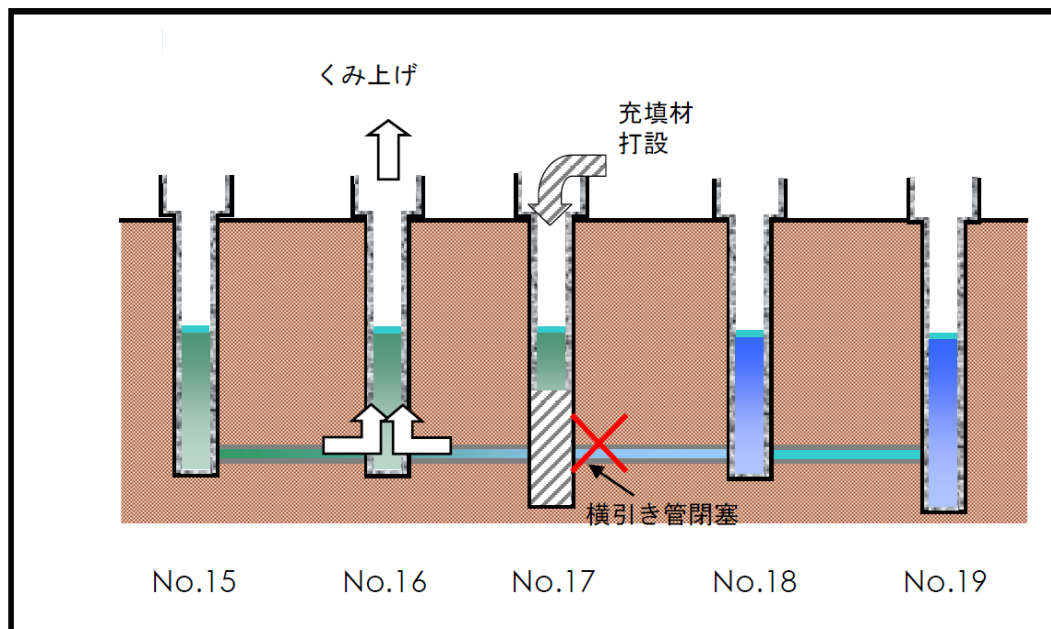
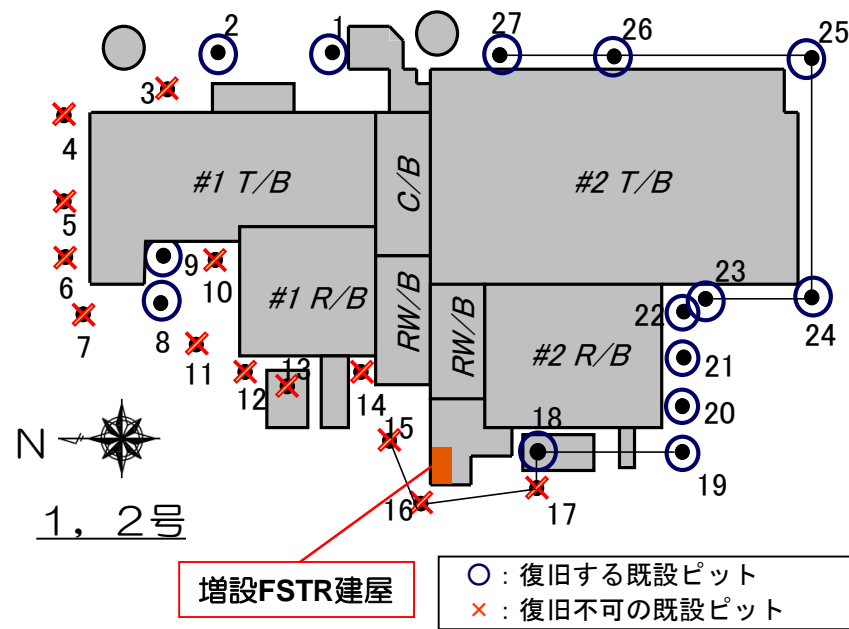
サブドレンNo.16ピットの汲み上げ

- 2号機西側No.18, No.19ピットにおいて、セシウム及び全βの濃度が上昇していることを確認。(2014.10.22)
- No.18, No.19ピットは、瓦礫混入等で復旧が困難であったNo.15, No.16, No.17ピットとピット底部で横引き管で連結しており、No.18, No.19ピットのポンプ稼働により、No.15, No.16, No.17ピットから放射性物質を引き込んだことが要因と考えられる。
- 比較的放射性物質濃度の低いNo.17ピットに充填材を投入し閉塞(2014.11.14~21実施)することにより、未復旧ピット(No.15, No.16)と復旧ピット(No.18, No.19)を分断した。(2014.12.4 分断効果の確認完了)
- 今回、No.16ピット近傍の増設FSTR建屋の水位を低下させることができたことから、**No.16ピットから汚染した地下水を汲み上げ(約20m³)**、**ピット内の水質を確認**する。
