1,000tノッチタンクから3号タービン建屋への 移送ホースからの漏えい事象について

2015年6月22日
東京電力株式会社

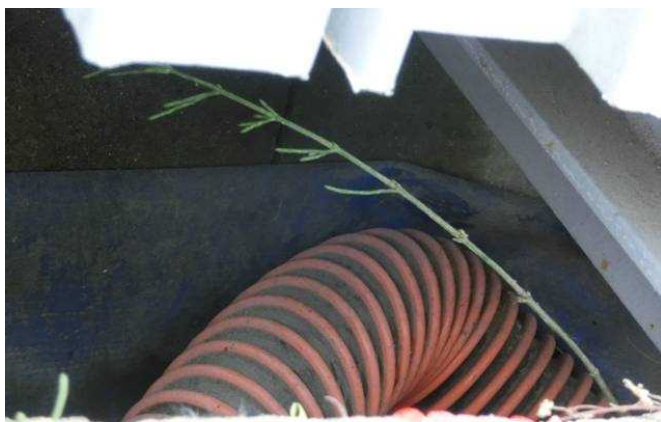
- 漏えいしたホース：ポリ塩化ビニル製耐圧ホース 口径75A
- 漏えい部の形状：長さ約1cm×幅約0.2cmの楕円状の孔（中間にわずかな繋がりあり）
- 使用状況：

望ましい使い方	実際の使用状況
許容曲げ半径（750mm）よりも大きい曲げ半径で使用	許容曲げ半径よりも小さな曲げ半径（200mm～300mm程度）で使用していた。
埋設して使用しないこと	当該箇所周辺で、ホース設置後に側溝内に土砂が堆積し、ホースが埋まっている箇所があった。

※漏えい発見時のホース状態（屈曲あり）

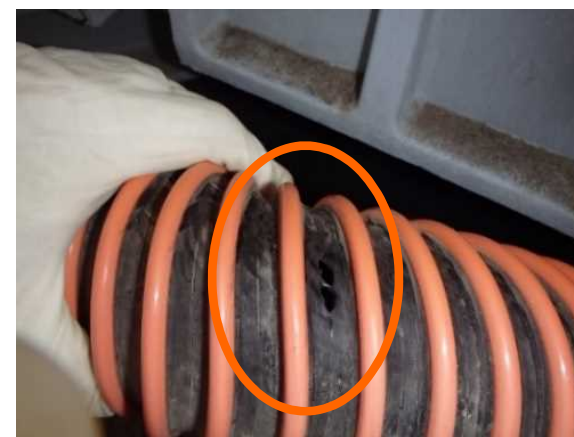
※確認のため、ホースを曲げて当該箇所を拡大させた状態

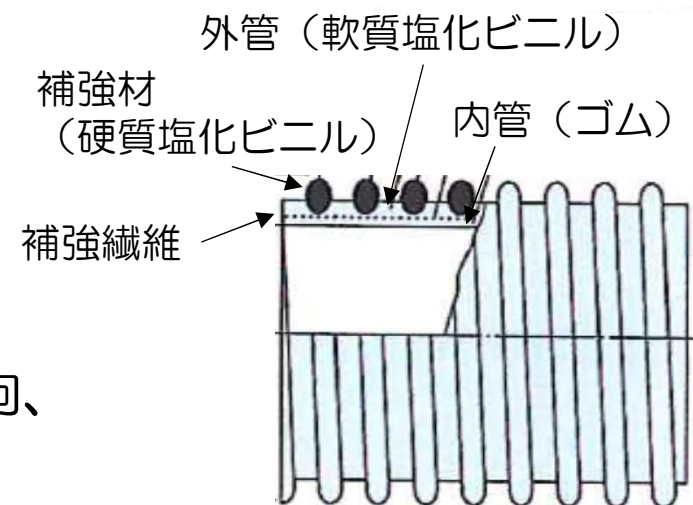
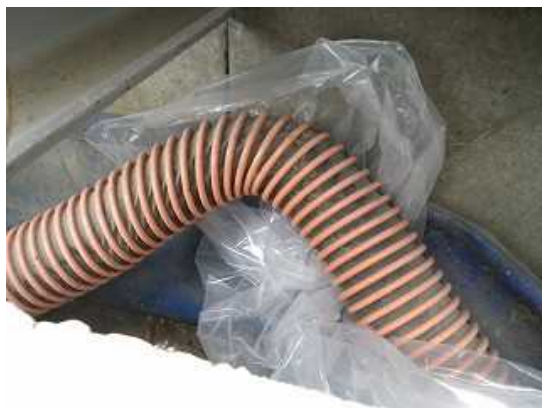
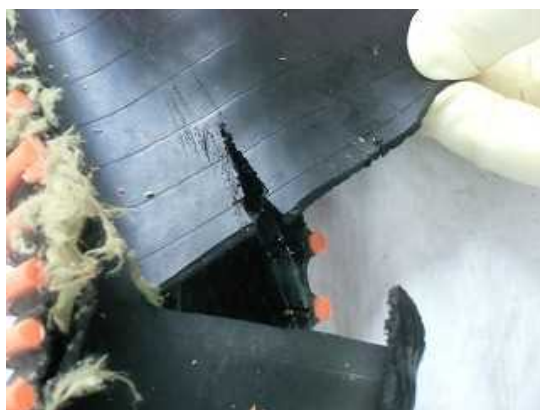
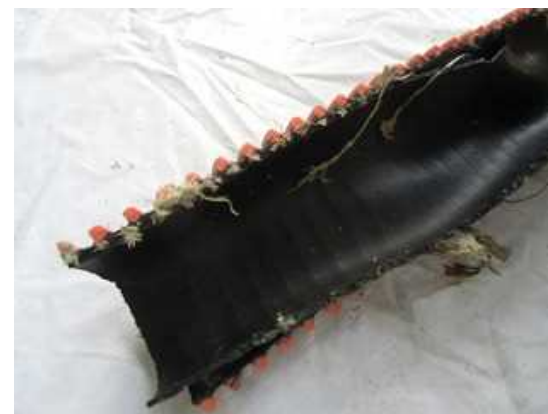
- 当該ホースは、塩化ビニルの外管にゴムの内管を接着したもの。
- 漏えい時当該ホースは折れ曲がった状態で設置。
- ホース内部の確認の結果、ゴムの内管の長さ方向、周方向それぞれに亀裂有、内管と外管が剥離。
- 内管の内側には著しいゴムの硬化や摩耗は無し。

→ホース外側が強く曲げられたことで、内管と外管の接着強度が低下し剥離した。剥離した状態で使用を継続したことで、内管に亀裂が生じ、外管に直接水圧がかかるようになった。また移送の繰り返しにより剥離が拡大した。外管の曲げで伸ばされた部位に水圧が繰り返しかかることで、亀裂が入り孔に進展した。

比較的高い放射性物質を含む水の堰内雨水移送（P.11赤色実線ライン）にはホースを使用しない。（1,000tノッチタンク→タービン建屋：6月20日PE管取替完了、雨水処理設備→1,000tノッチタンク：使用中止、移送の必要があればパワプロにて対応）

- 信頼性向上のため、PE管への取り替えを進める。（2015.1.30.実施計画変更申請済、P.11青色実線ラインは2015年度完成目途、その他のラインは2016年度完成目途）
- PE管に取り替えるまでの間※は、ホースについて予防的な保全として、専門家の意見を踏まえた定期点検を実施し、点検結果に基づき対策を実施する。
- 手順書を整備し、使用の都度、移送中にホース全線について巡視を実施する。また久しぶりに使用するホースについては使用前に状況確認も実施する。
- 排水路に直接流れ込む懸念があるホースについては、側溝からの移設、受けの設置などの対策を実施する。またやむを得ず対策が講じる前に使用する際には、当該箇所に監視人を配置した上で移送を開始する。

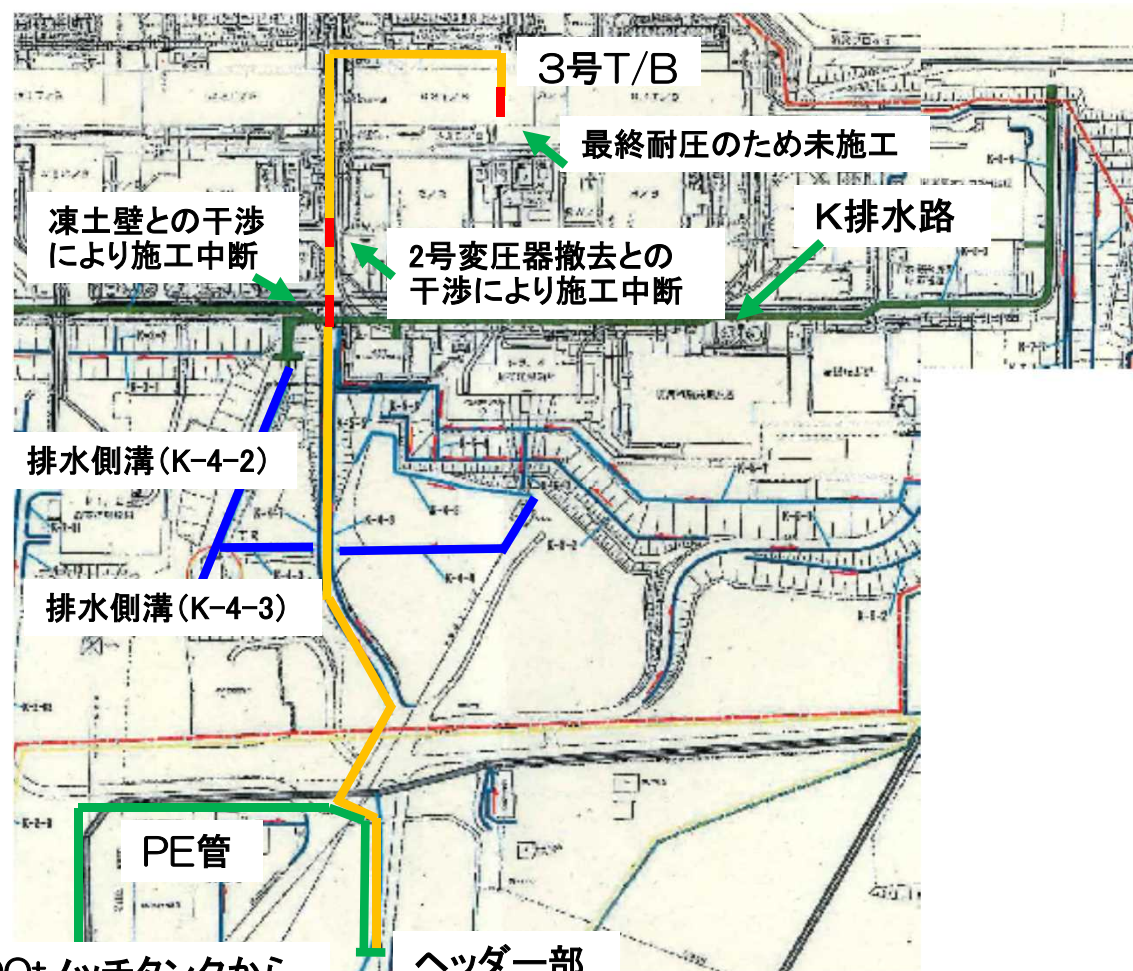
雨水移送ラインの信頼性向上を目的に、比較的汚染度合いの高いラインより優先的にPE管化を計画し、タービン建屋への移送ラインについて2014年3月に着手したが、工事干渉があり2014年10月頃より施工を中断していた。

- PE管施工済（約800m）
- PE管未施工（約30m）

干渉していた工事との調整を行い、6/20に当該ラインのPE管化工事を完了。
 今後、1,000tノッチタンクからタービン建屋への移送を再開予定。
