# 1,000tノッチタンクから3号タービン建屋への 移送ホースからの漏えいについて

2015年7月27日

東京電力株式会社

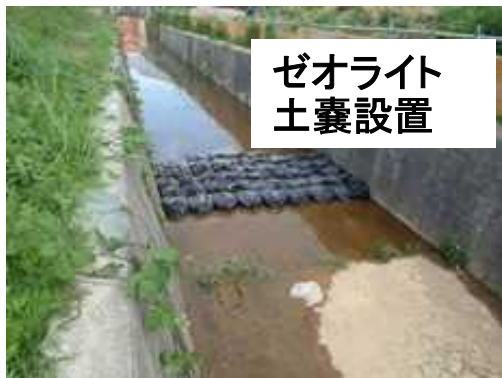
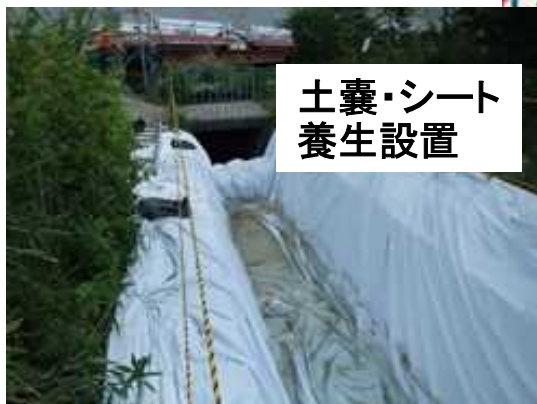
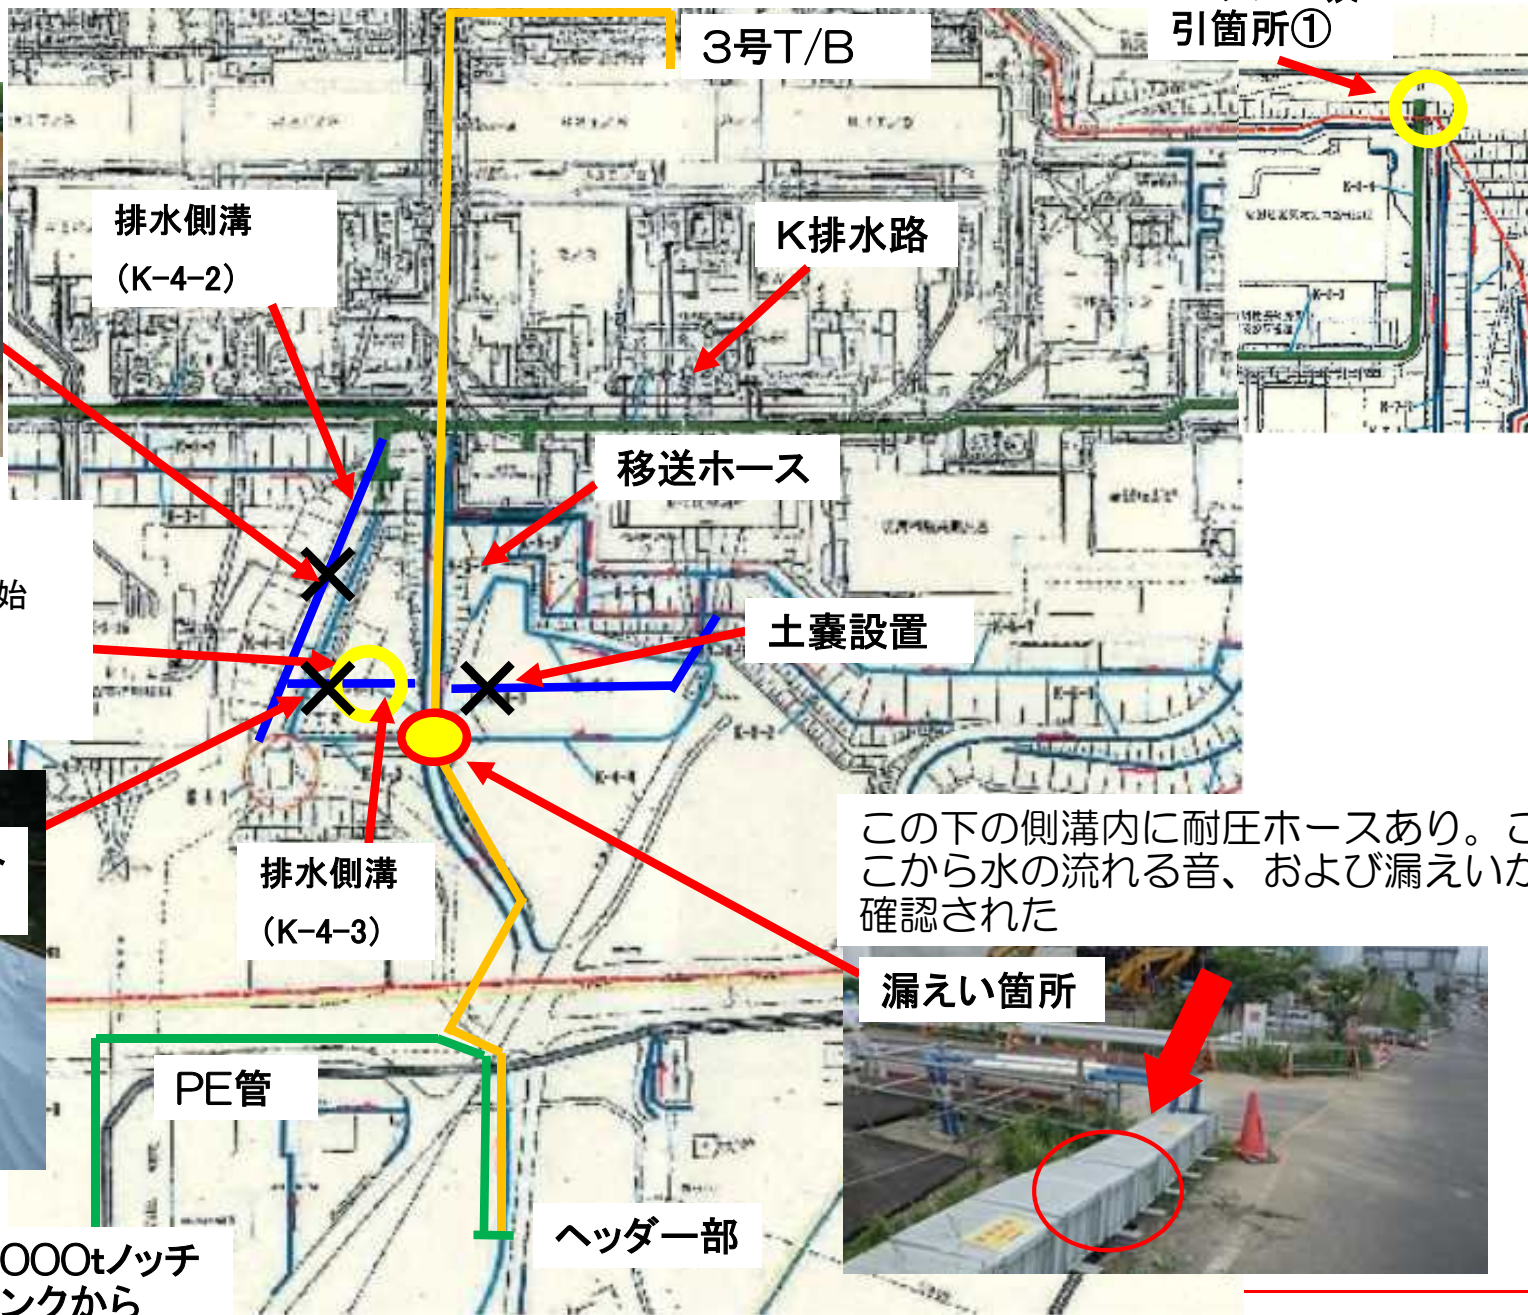
# 1-2発生場所

PE管  
ホース

※当該部より排水側溝回収開始

- ・K-4-3回収完了
- ・K-4-2回収完了

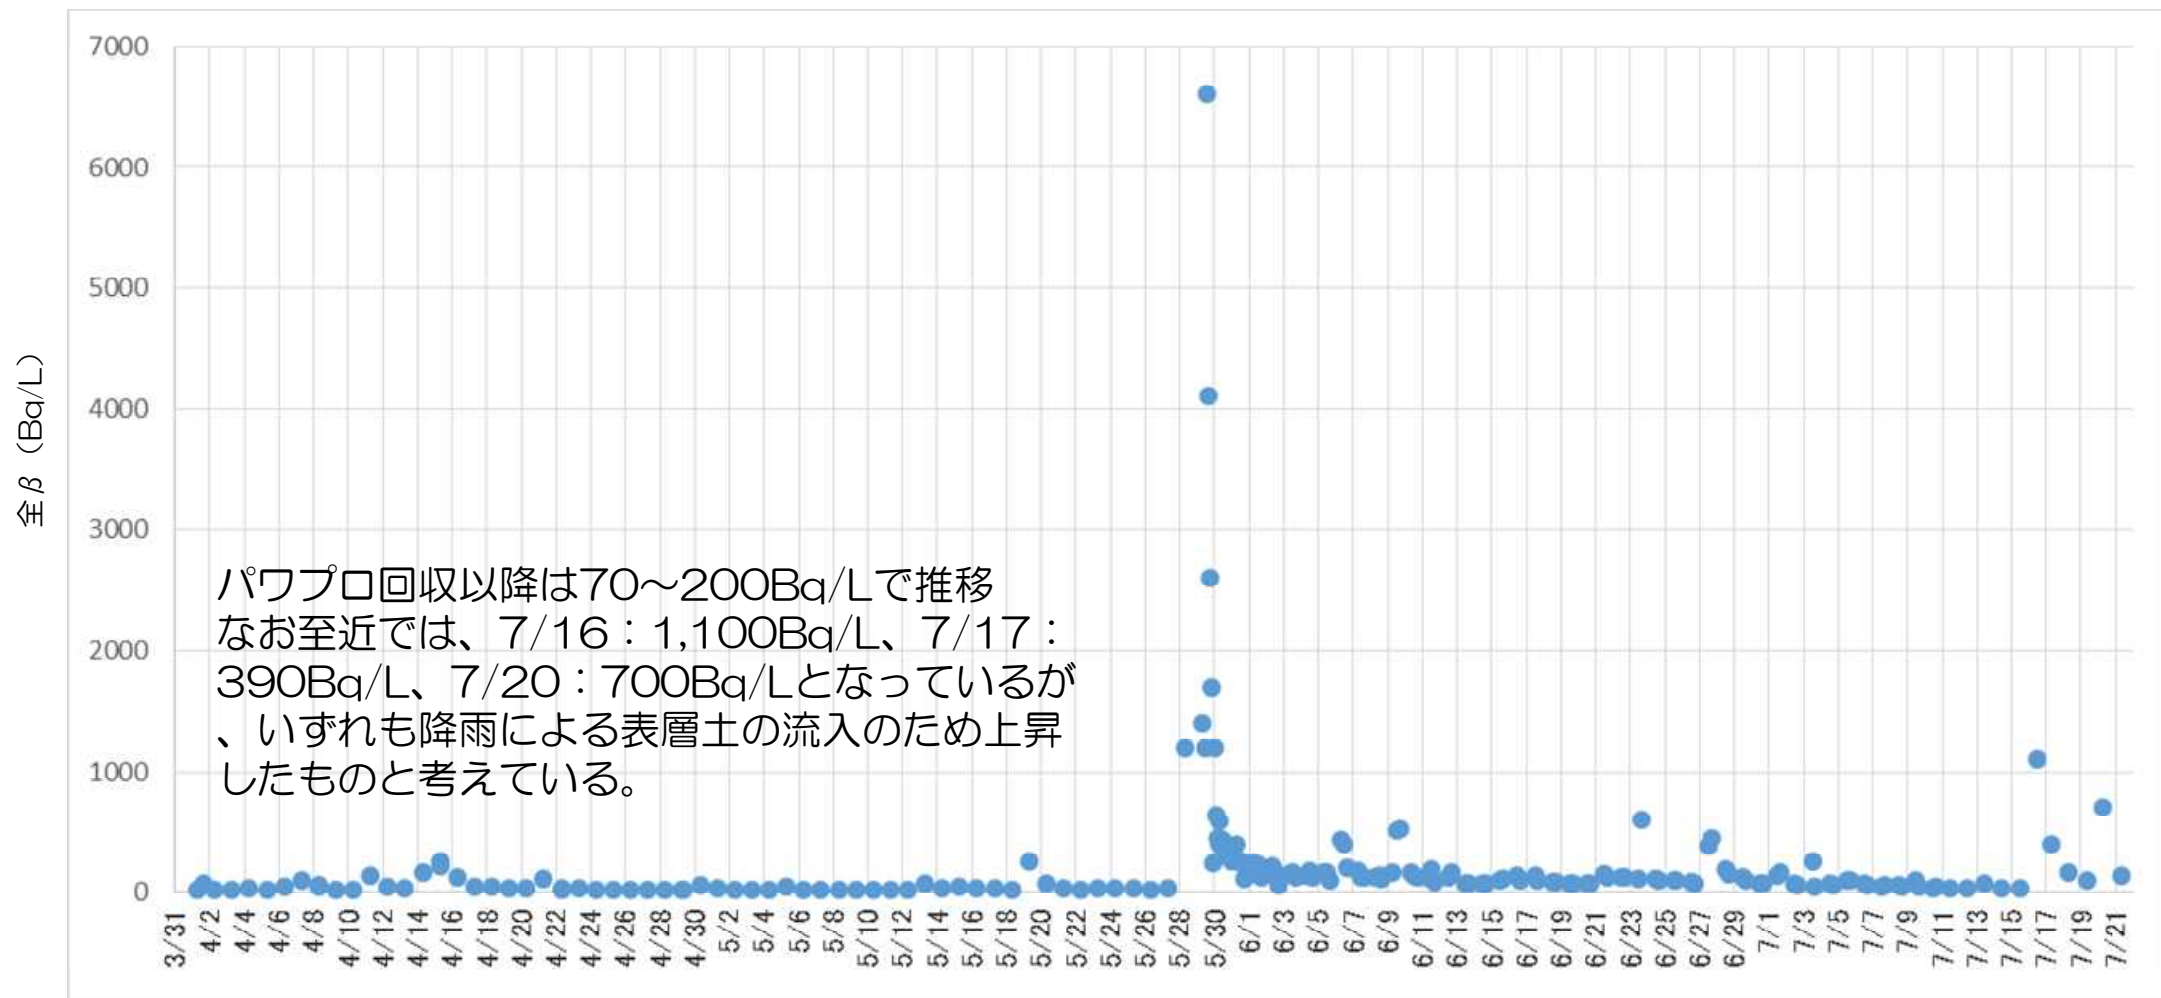
## K排水路出口モニタリング結果

1000tノッチタンクからタービン建屋に移送      パワプロで回収

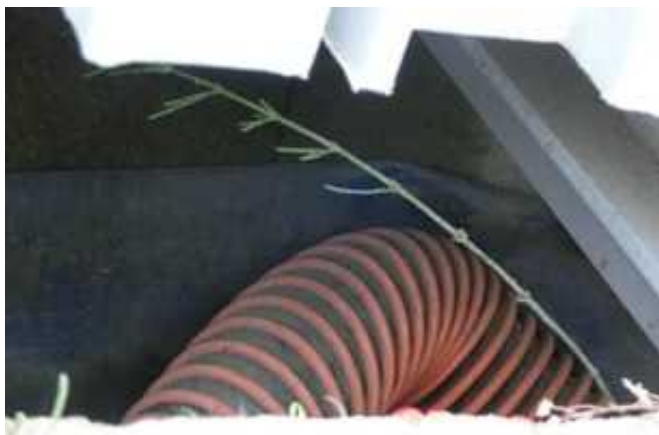
- 漏えいしたホース：ポリ塩化ビニル製耐圧ホース 口径75A
- 漏えい部の形状：長さ約1cm×幅約0.2cmの楕円状の孔
- 使用状況：

望ましい使い方	実際の使用状況
許容曲げ半径(750mm)よりも大きい曲げ半径で使用	許容曲げ半径よりも小さい曲げ半径(200mm~300mm程度)で使用していた。

※漏えい発見時のホース状態(屈曲あり)

- 当該ラインについては、信頼性の高いPE管へ取り替える。
  - 当該ライン以外の耐圧ホースについて定期的に点検を行い、必要に応じて是正を行う。
  - 仮設設備についても点検計画へ反映し、その実施状況について確認していく。
- ② 漏えいの拡大防止：排水側溝に耐圧ホースを敷設したため、直接的に排水路に流入する構造となっていたこと。

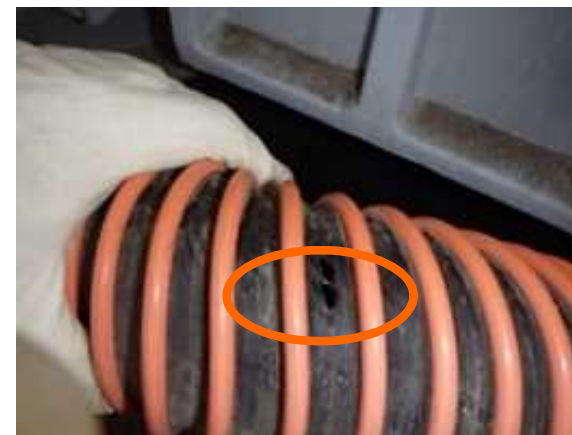
※確認のため、ホースを曲げて当該箇所を拡大させた状態

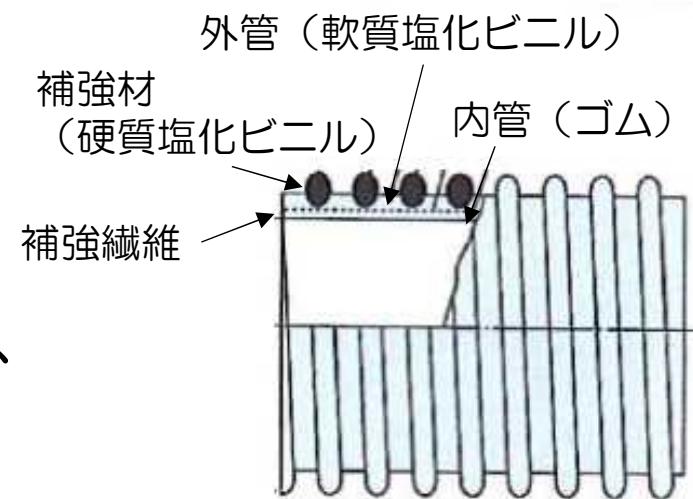
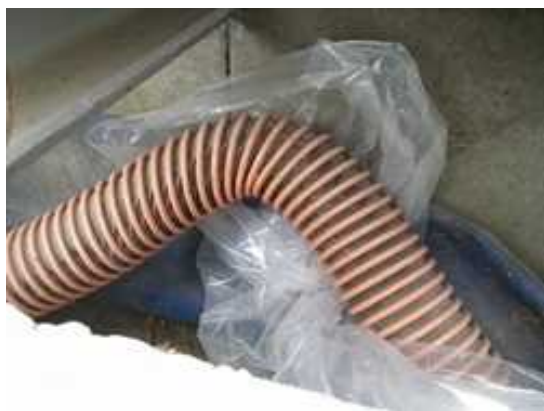
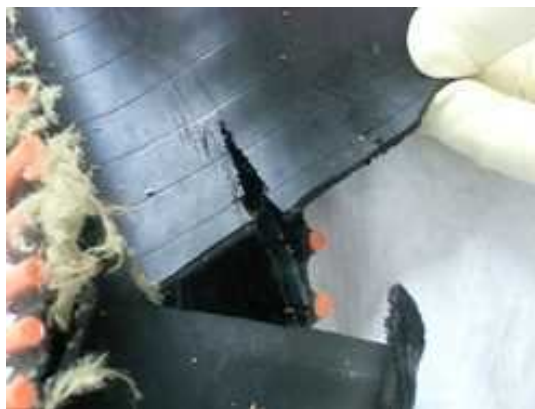
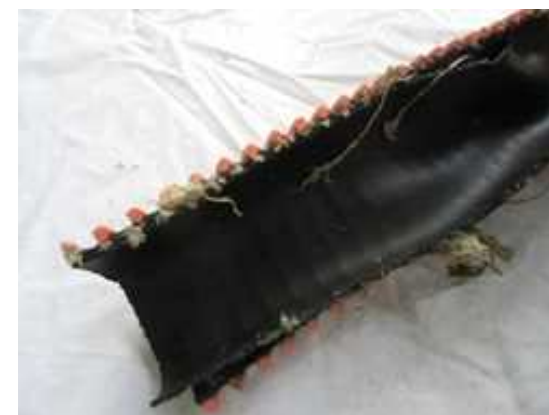
- 当該ホースは、塩化ビニルの外管にゴムの内管を接着したもの。
- 漏えい時当該ホースは折れ曲がった状態で設置。
- ホース内部の確認の結果、ゴムの内管の長手方向、周方向それぞれに亀裂有、内管と外管が剥離。
- 内管の内側には著しいゴムの硬化や摩耗は無し。

→ホース外側が強く曲げられたことで、内管と外管の接着強度が低下し剥離した。  
剥離した状態で使用を継続したことで、内管に亀裂が生じ、外管に直接水圧がかかるようになった。また移送の繰り返しにより剥離が拡大した。  
外管の曲げで伸ばされた部位に水圧が繰り返しかかることで、亀裂が入り孔に進展した。

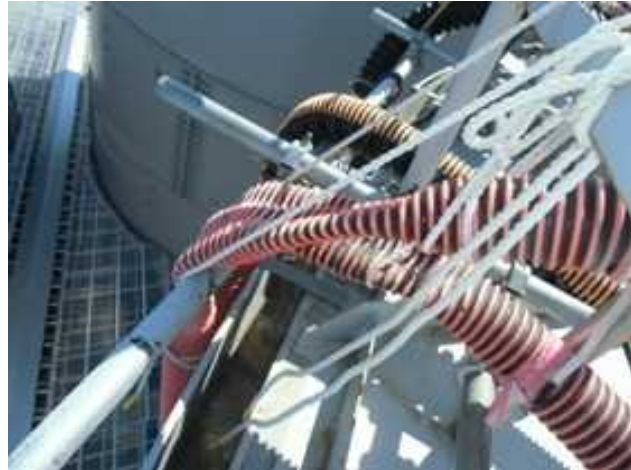
是正前

(著しい変形があったホース)

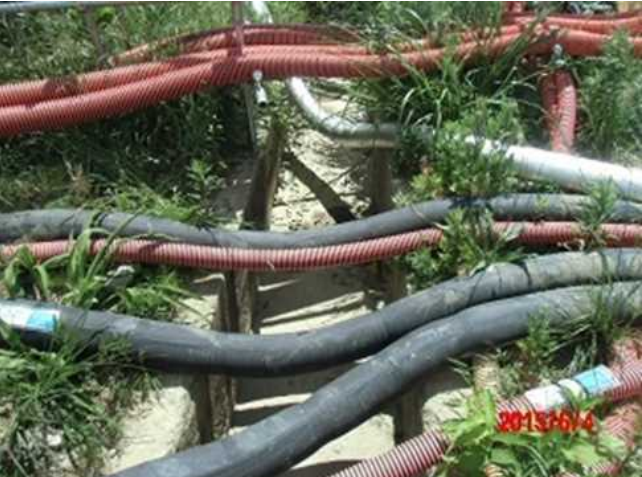
是正前

(側溝 横断部)
