ジャバラハウス内における淡水化装置(RO3)からの 堰内漏えいについて

< 参考資料 >
2015年7月17日
東京電力株式会社

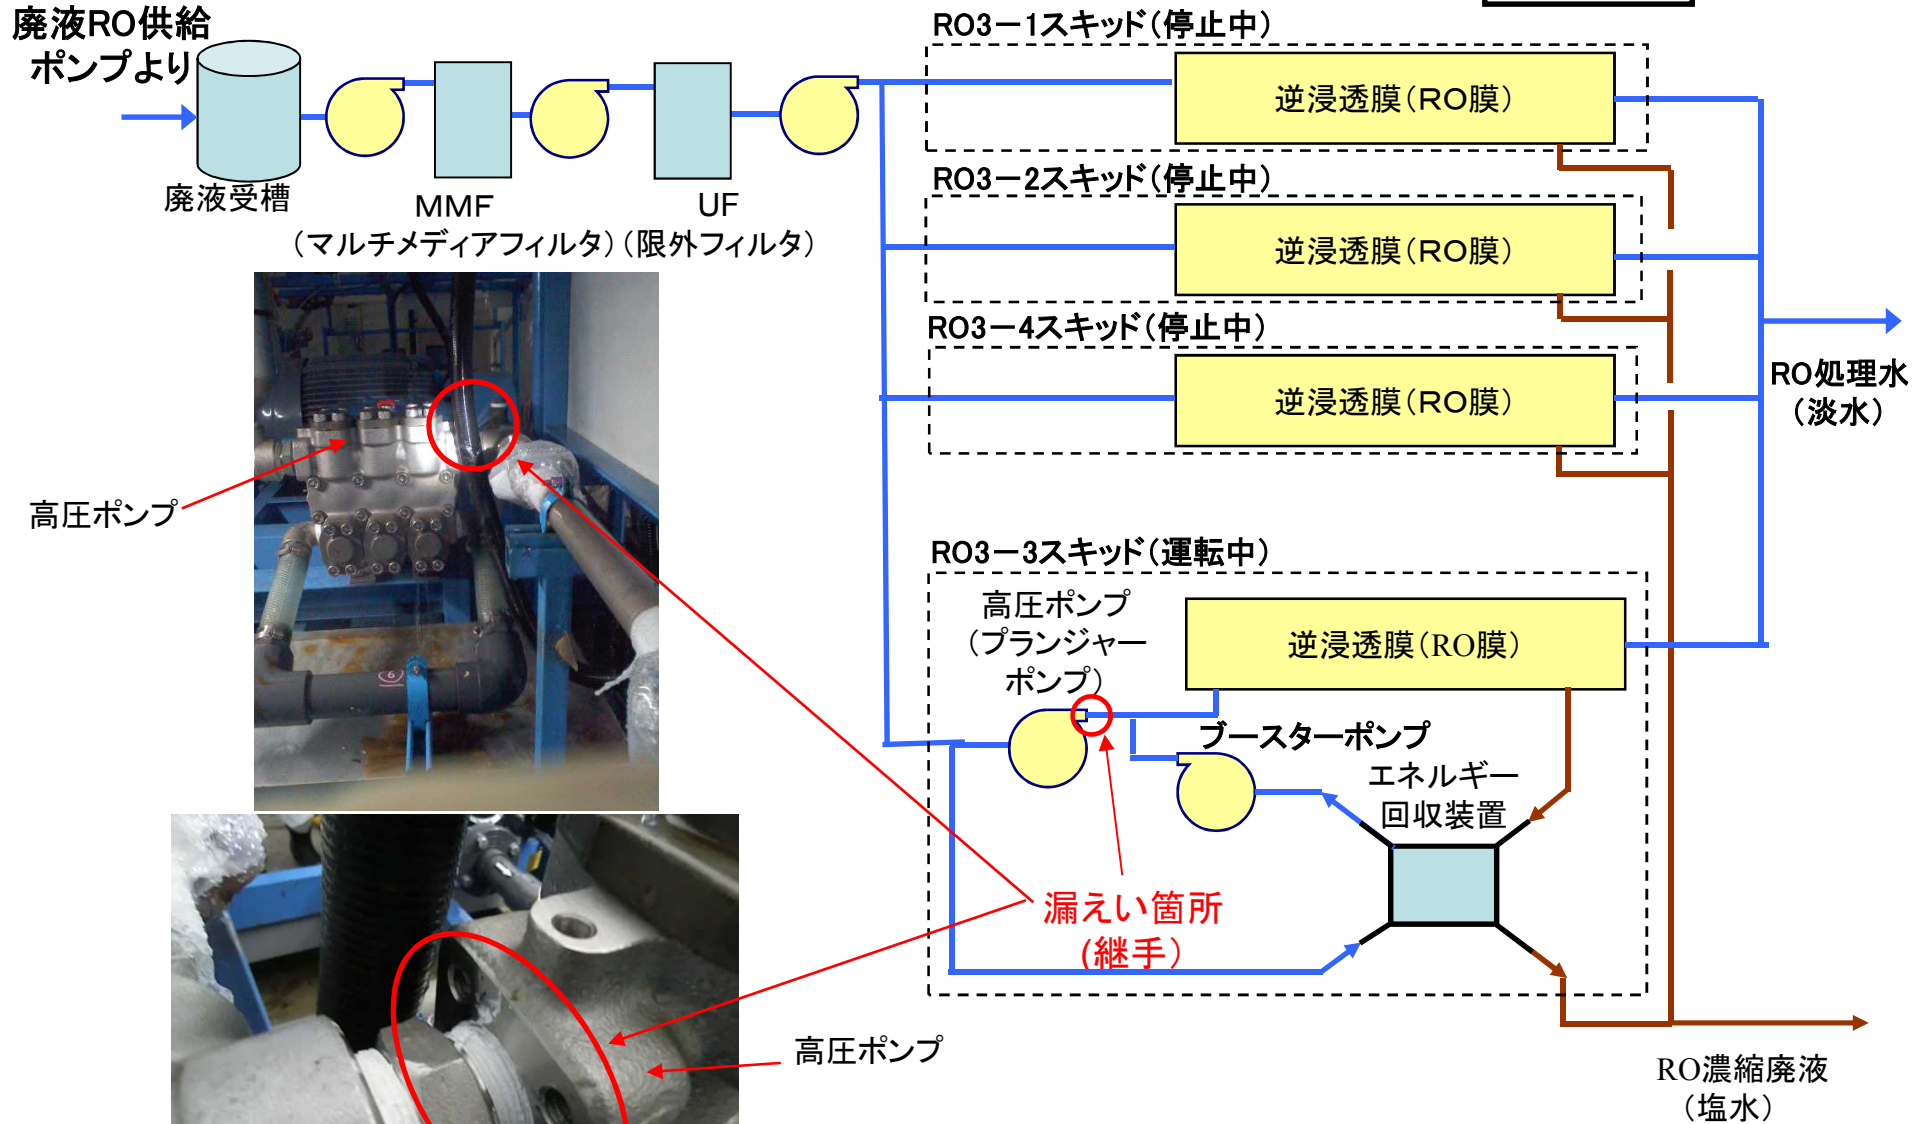
淡水化装置(RO3)の詳細図

漏えい発生時はRO3-3スキッドのみ運転し
RO3-1、2、4は停止中。

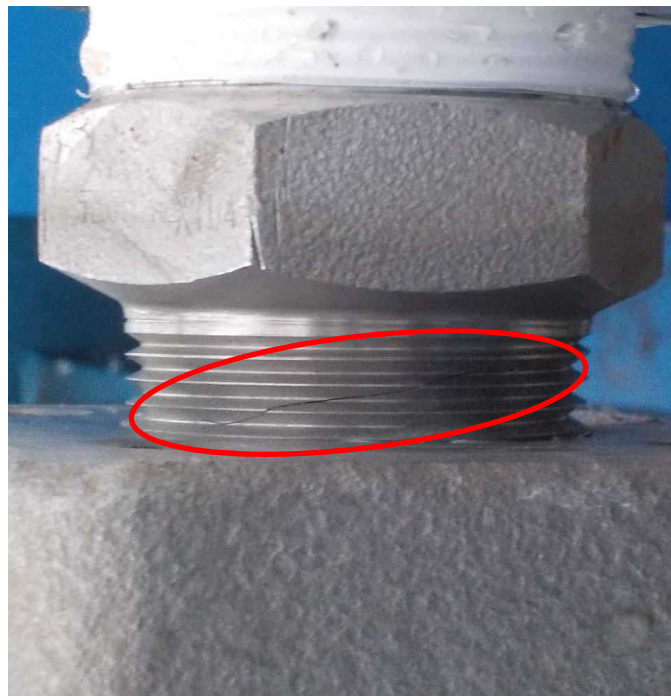
継手部他の写真

- ・継手(ニップル)ネジ部に円周上の割れを確認(継手のネジ部に緩みはなし)
- ・高圧ポンプ基礎ボルト(4本)の緩みを確認

高圧ポンプの振動で基礎ボルトが緩み、緩んだことで振動が増加し、継手部に割れが発生したものと推定されるが、今後、詳細調査を実施予定。

同様な構造を有するRO3の他スキッド(R03-1,2,4)について以下の確認を実施する。

- ・継手ネジ部に緩みがないことを確認。

- ・ポンプ基礎ボルトの緩みの確認および緩み防止対策

- ・継手部の割れの確認。

- ・RO3-3については詳細点検を行う。

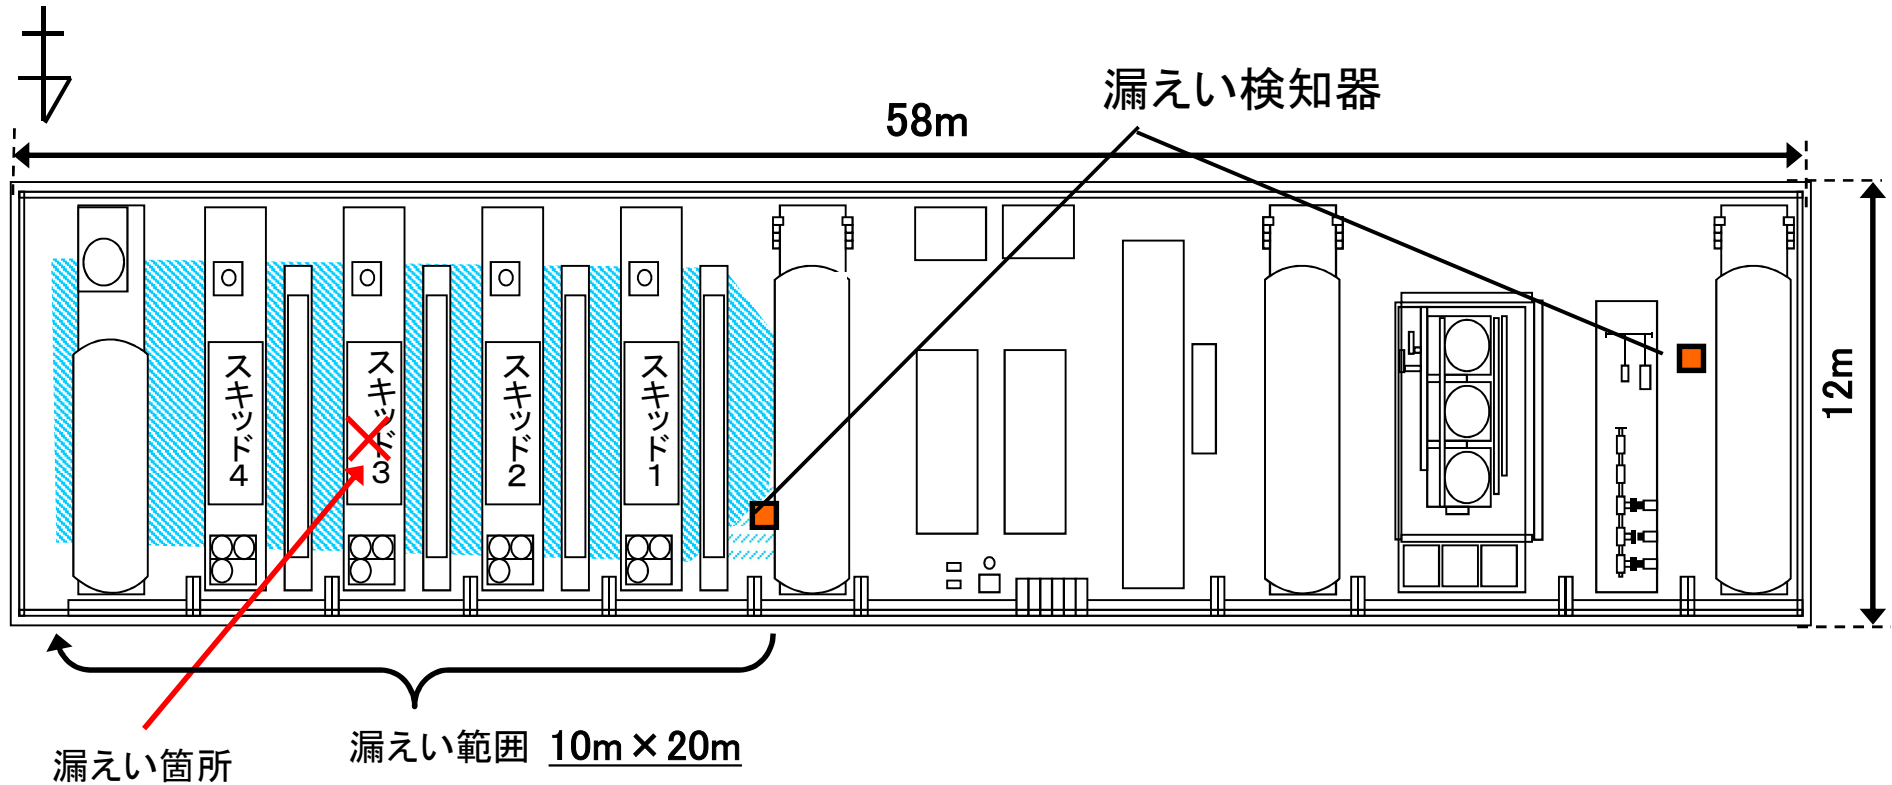
淡水化装置(RO3)漏えい箇所

- 日時:2015年7月17日3時27分頃
 - 場所:淡水化装置(RO3)ジャバラハウス内
 - 漏えい箇所:RO3高圧ポンプ接続部
 - 状況:
 - 3:27頃 漏えい検知器の動作を確認
 - 3:48頃 RO3からの漏えいを確認
 - 3:50頃 RO3を停止
 - 4:03頃 堰外への漏えいがないことを確認
 - 4:30頃 漏えい停止を確認
 - 10:20~14:20 漏えい水回収
 - 15:33 除染完了
 - 漏えい量:2.5m³
 - 雰囲気線量測定結果:水の表面
ジャバラハウス入口
 - 漏えいした水のサンプリング結果:
 - ・セシウム134:8.0×10²Bq/L
 - ・セシウム137:3.1×10³Bq/L
 - ・コバルト60:6.6×10Bq/L
 - ・全β:6.3×10⁴Bq/L
- γ:0.015[mSv/h]、β+γ:0.020[mSv/h]
γ:0.018[mSv/h]、β+γ:0.035[mSv/h]
