廃炉・汚染水対策現地調整会議 汚染水対策の進捗管理表

# 各汚染水浄化処理設備の運転状況等について

# 5-1. 3号機FSTR廃スラッジ貯蔵タンク(A)側板変形事象(概要)

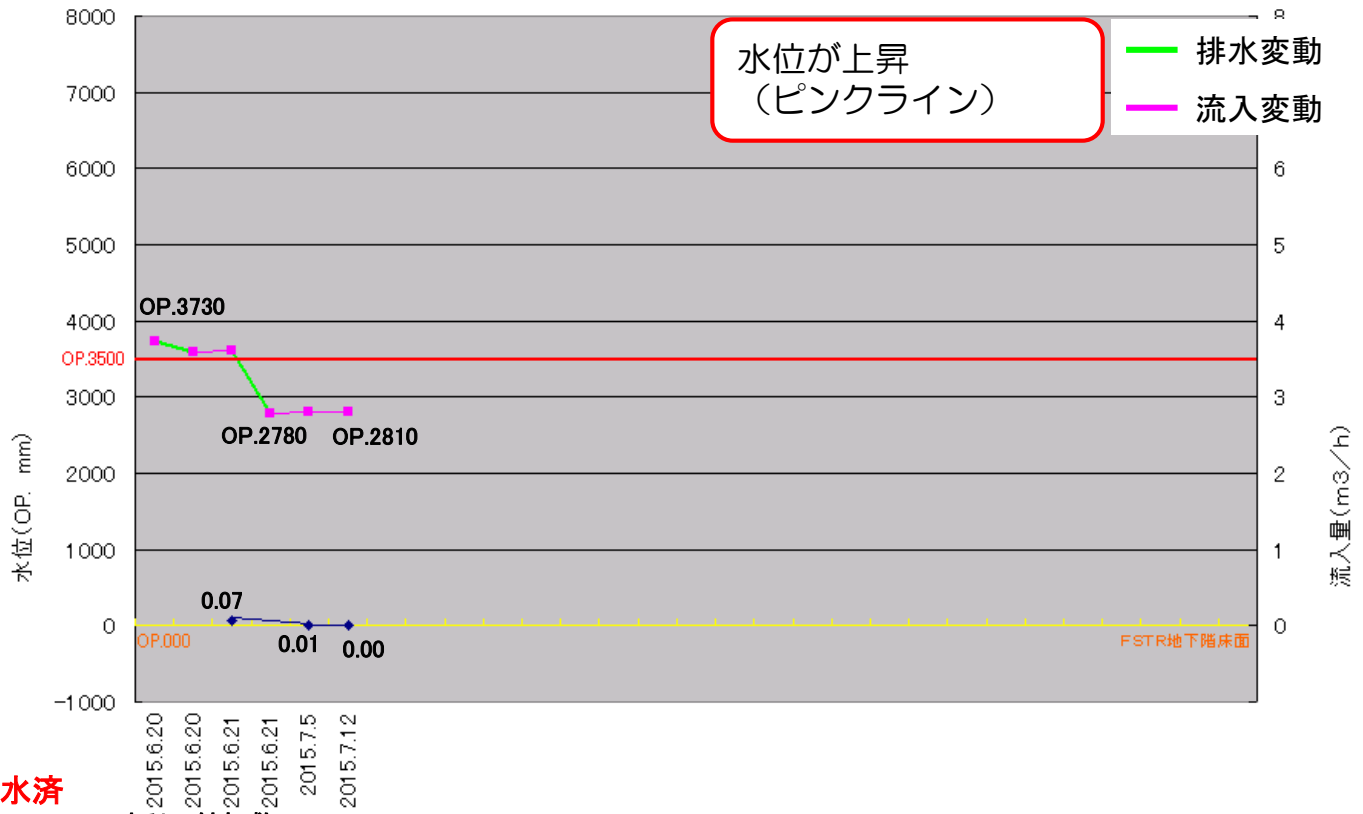
**推定原因**  
 排水前においてもFSTRの水位が上昇していた。  
 0.07m<sup>3</sup>/hであるため、雨水等による流入と推定。
