発電所内のモニタリング状況等について

2015年8月25日

東京電力株式会社

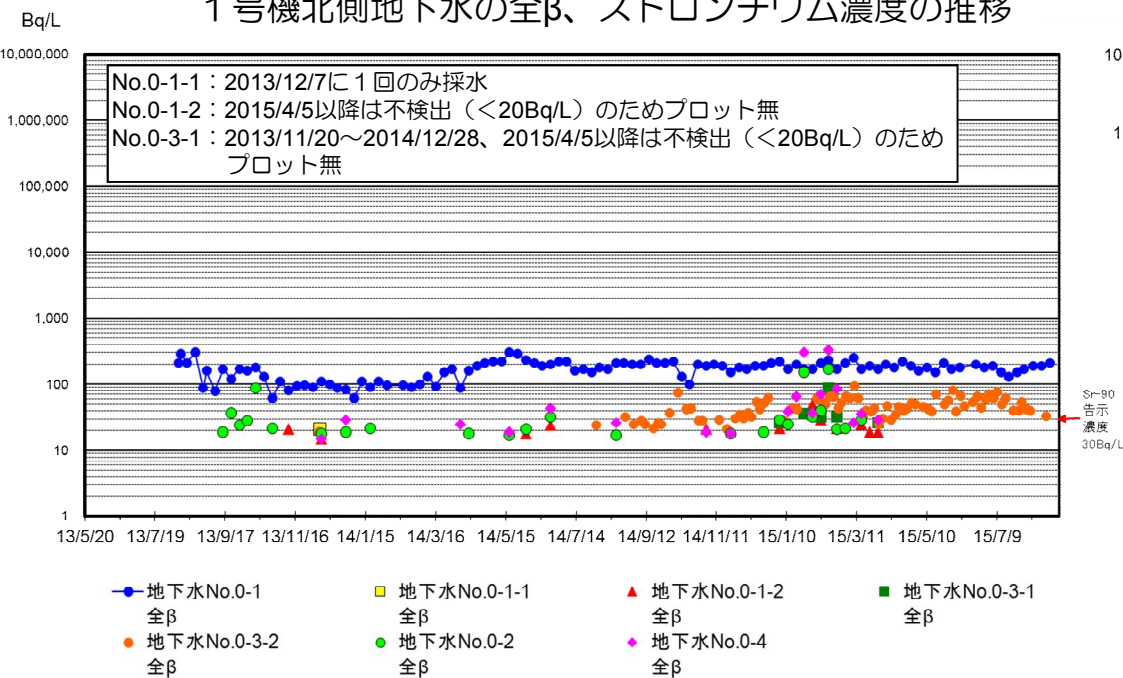
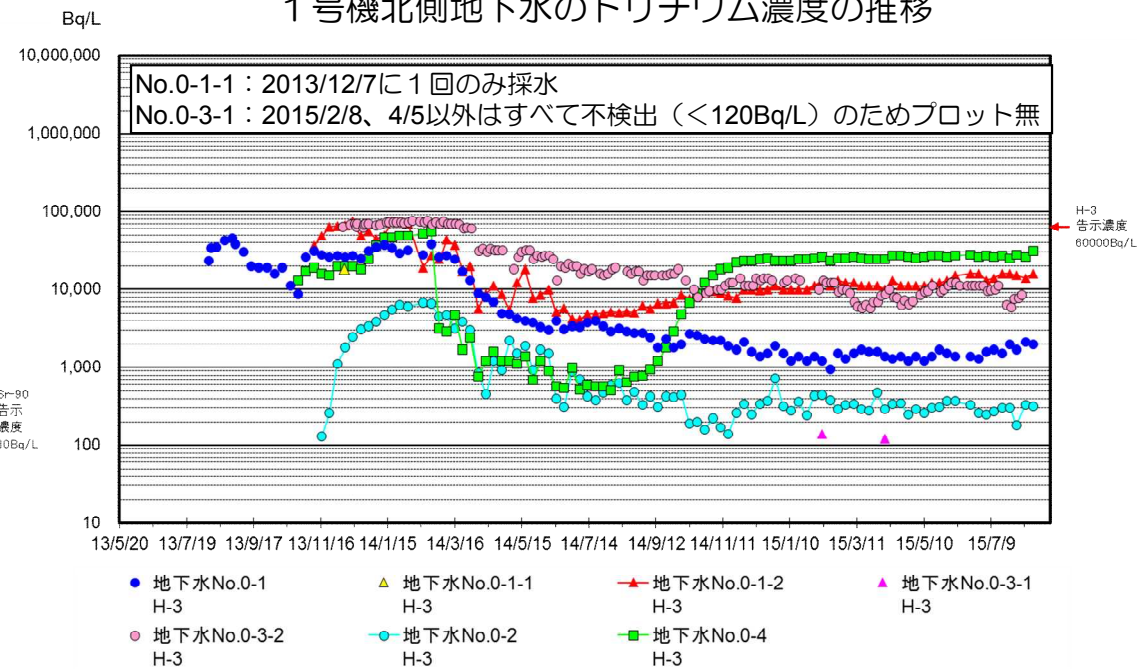
- 先月以降、大きな変化はみられていない。
- エリア全体にトリチウム（H-3）濃度が高く、最も高濃度であった海側のNo.0-3-2で地下水の汲み上げを継続中（1m³/日）。
- 当面監視を継続する。

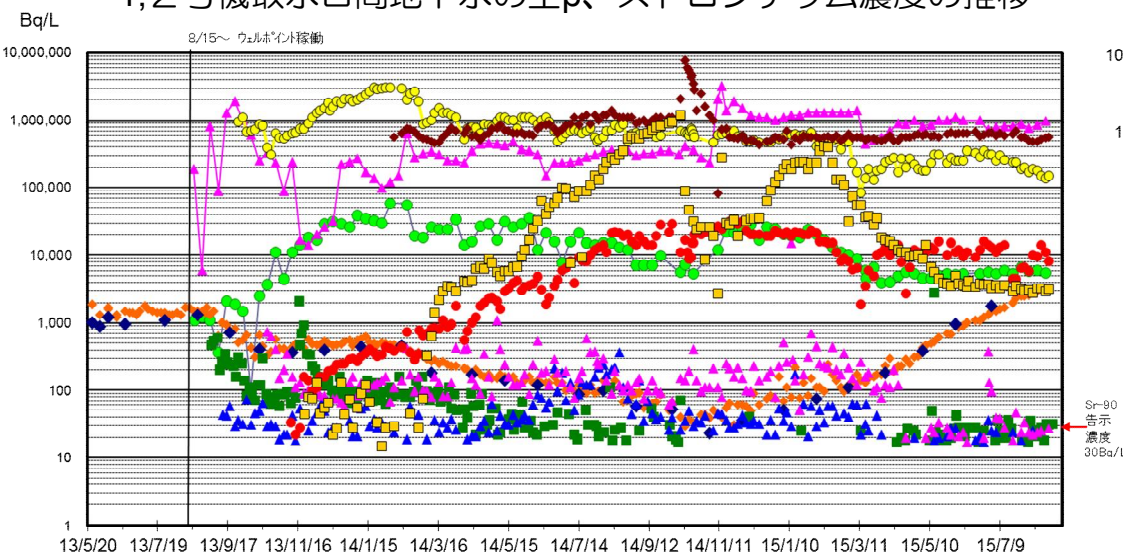
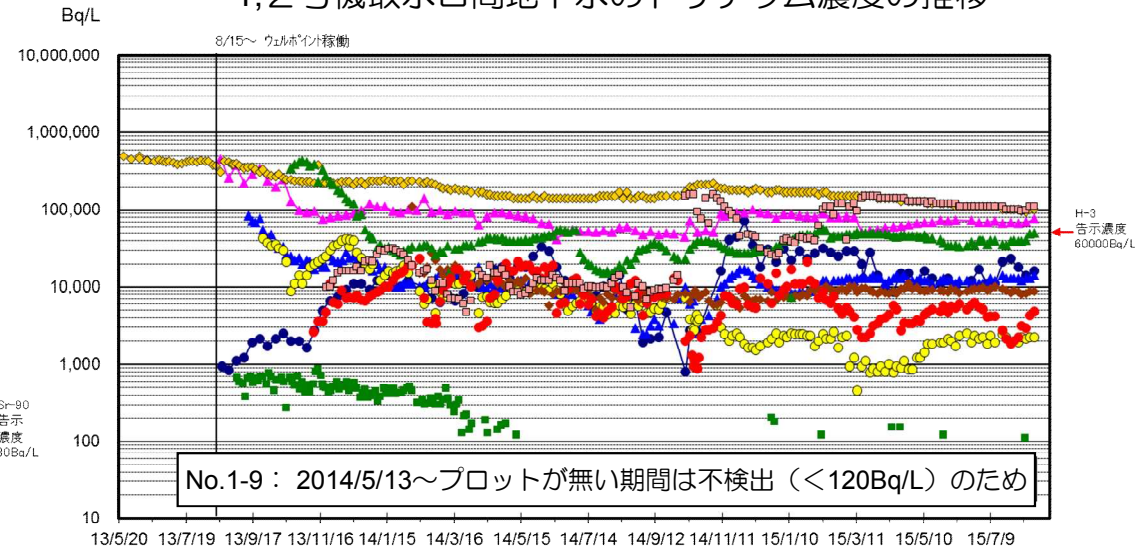
- NO.1-16の全β濃度に、低下傾向が見られる。
- 一方、4月以降、観測孔No.1の全ベータ濃度が上昇傾向であるが、隣接するNO.1-17とほぼ同じ濃度。
- トリチウム濃度については、濃度の高いウェルポイント、No.1で低下傾向継続。
- 地盤改良の外側に位置するNo.1-9の濃度は、変動は無く低いままであり、外部への影響は無いものと考えられる。
- 引き続き、ウェルポイント及びNo.1-16(P)での汲み上げを継続し、外部への流出防止に努める。

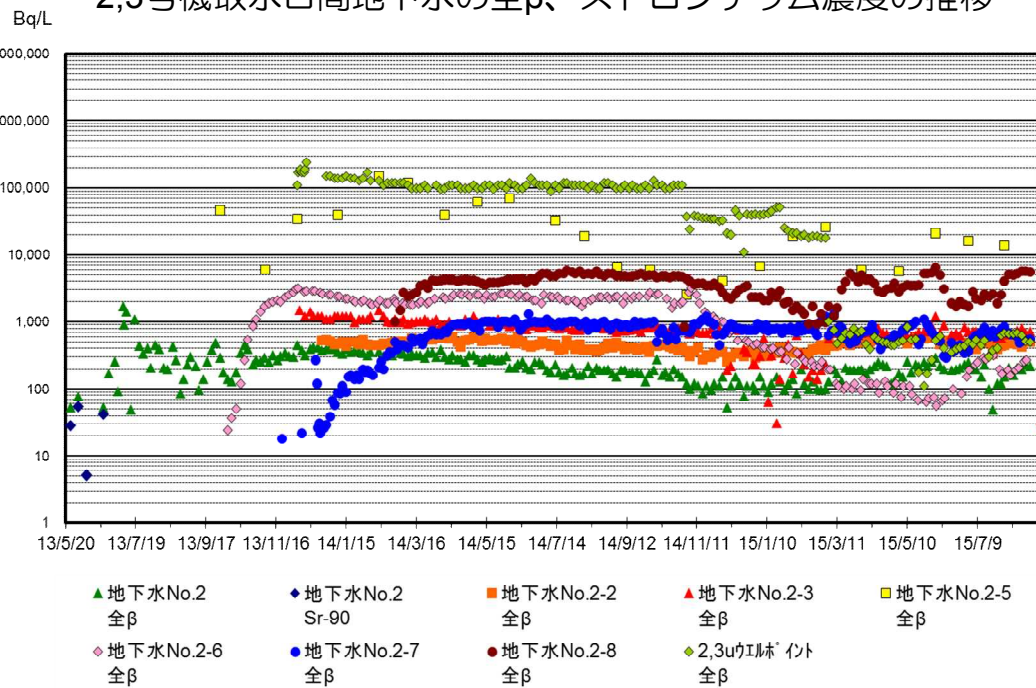
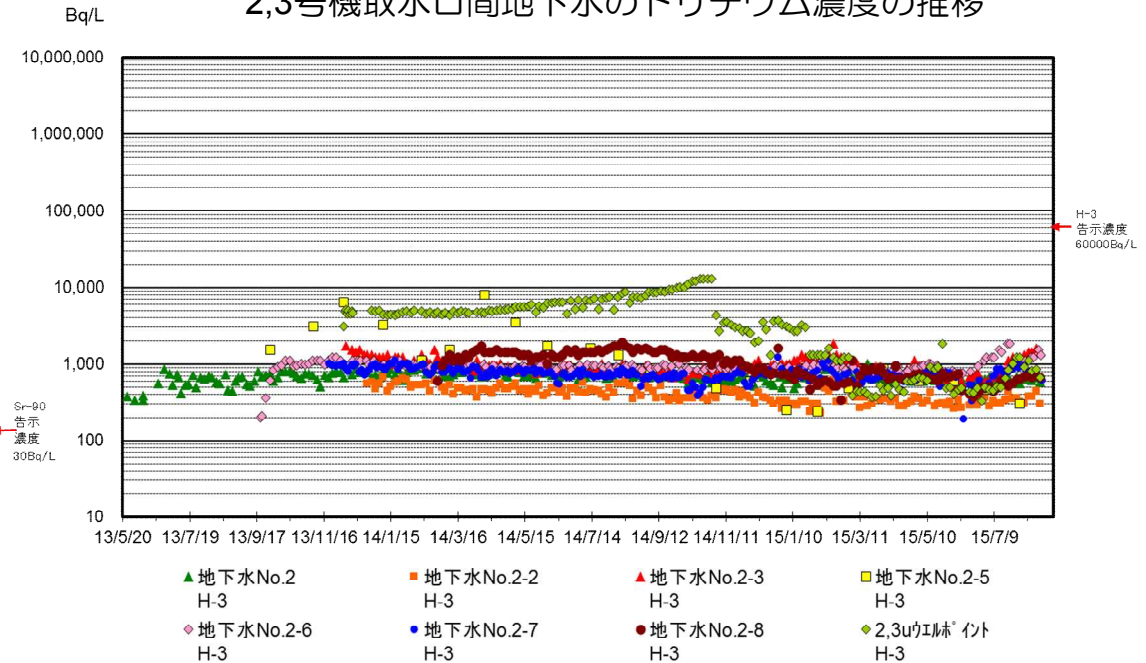
ONO.2-5、No.2-8観測孔の全β濃度が高めであるが、地盤改良の外側の観測孔（No.2-7）では、全β、トリチウムともに1,000Bq/Lを下回る低濃度で、外部への影響は見られていない。

○ ウェルポイントでの汲み上げを継続し、外部への流出防止に努める。

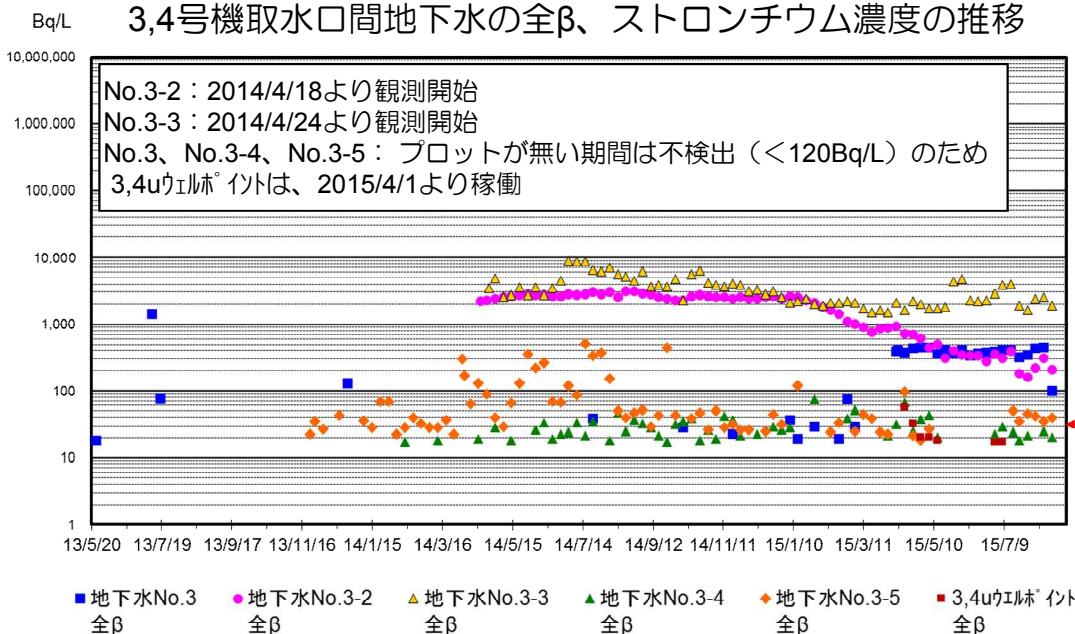
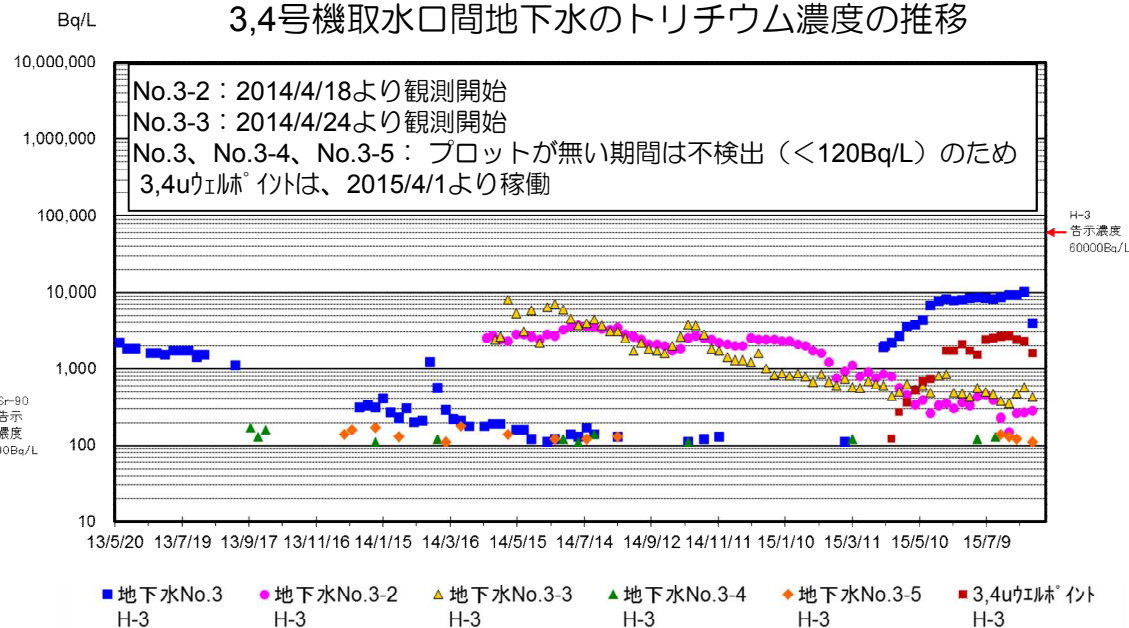
- 先月以降、特に大きな変化はみられない。
- No.3のトリチウム濃度が高めであるが、地盤改良の外側の観測孔（No.3-5）では、全β、トリチウムともに100Bq/Lを下回る低濃度で、外部への影響は見られていない
- 引き続き監視を継続し、異常が確認された場合は対応を検討、実施する。

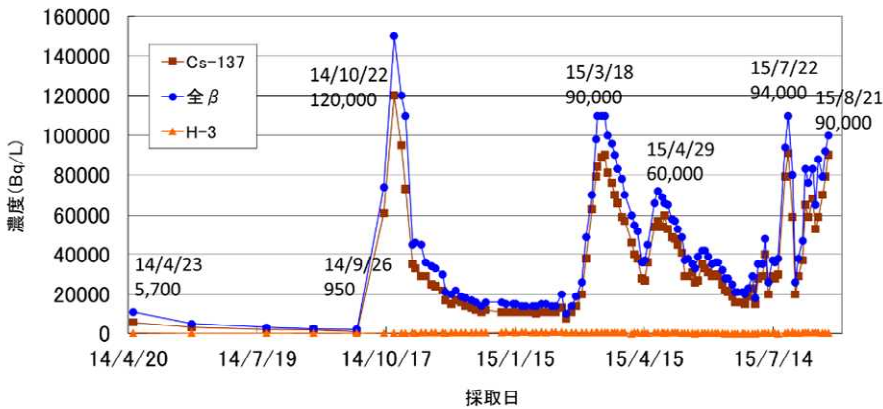
1号機放水路上流側立坑溜まり水

- 1号機放水路上流側立坑溜まり水のセシウム137濃度は、7/16日及び20日の降雨による影響と思われる濃度上昇を確認。その後も、降雨の影響と思われる濃度の変動を確認。
- 下流側では、7/24頃から若干濃度が上昇し、現在は横這い状態。
- 放水路出口（放水口）へのゼオライトの設置は完了しており、準備が整い次第放水路溜まり水の本格浄化を開始する。

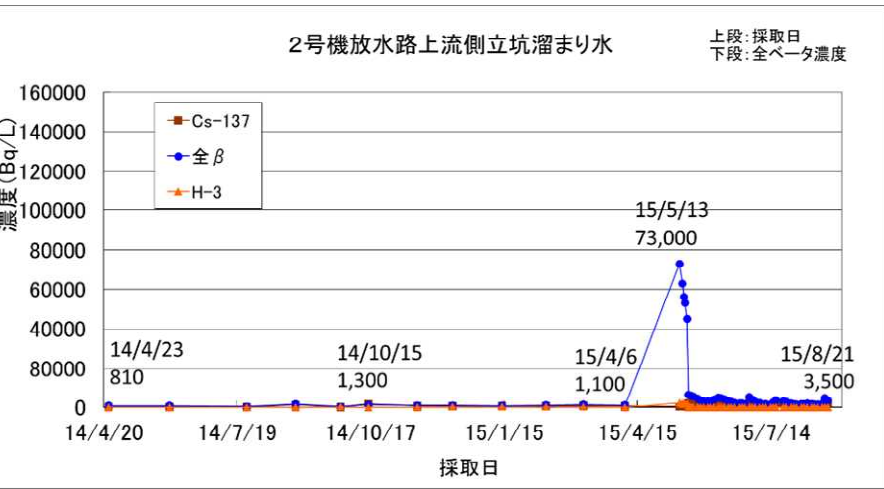
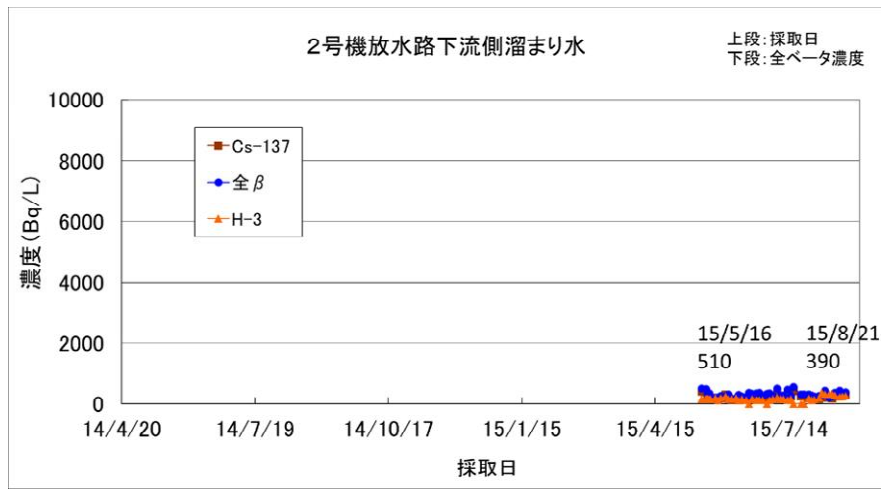
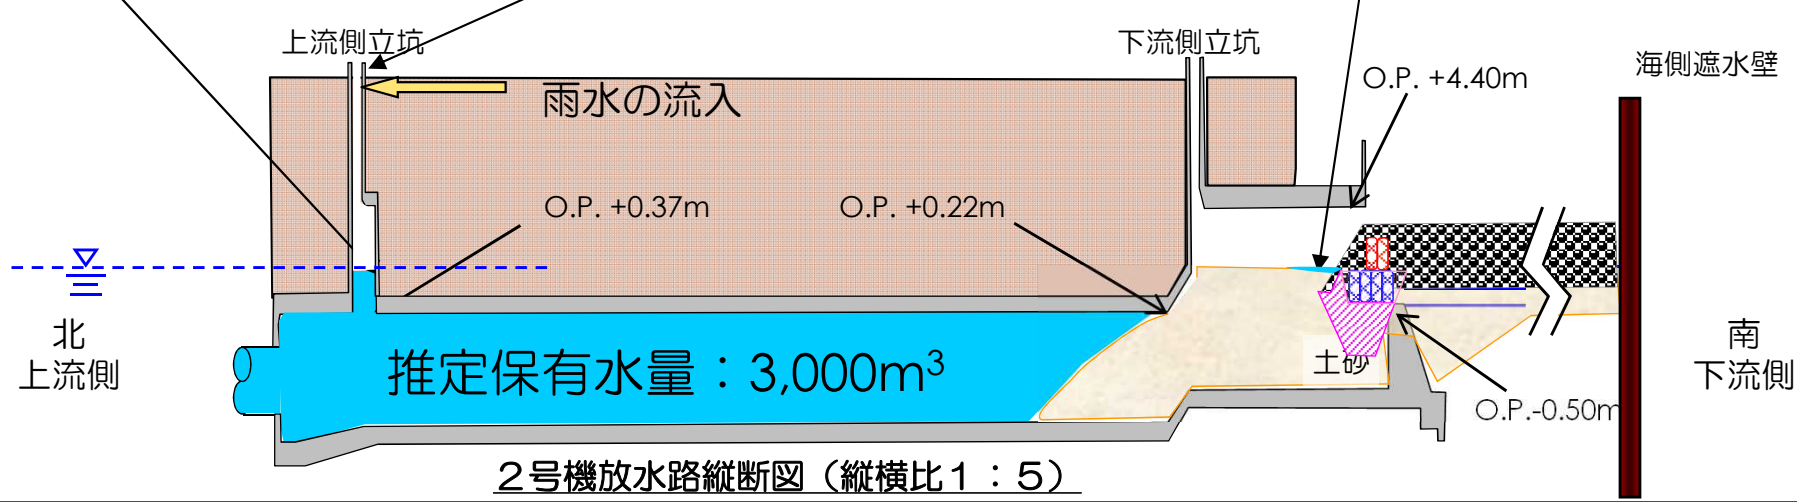
2号機放水路縦断面図（縦横比1：5）

- 2号機放水路上流側立坑の溜まり水の全ベータ濃度は、降雨により上昇下降を繰り返しつつ低下。
- 5/13以降の全ベータ濃度の変動は、雨水排水の流れ込みによるセシウム濃度上昇によるものと考えられる。
- 放水路下流側（放水口）の全ベータ濃度も低濃度のまま上昇は見られていない。
- 5/13の濃度上昇は、一時的な少量の流入があったものと考えられるが、原因は調査中。

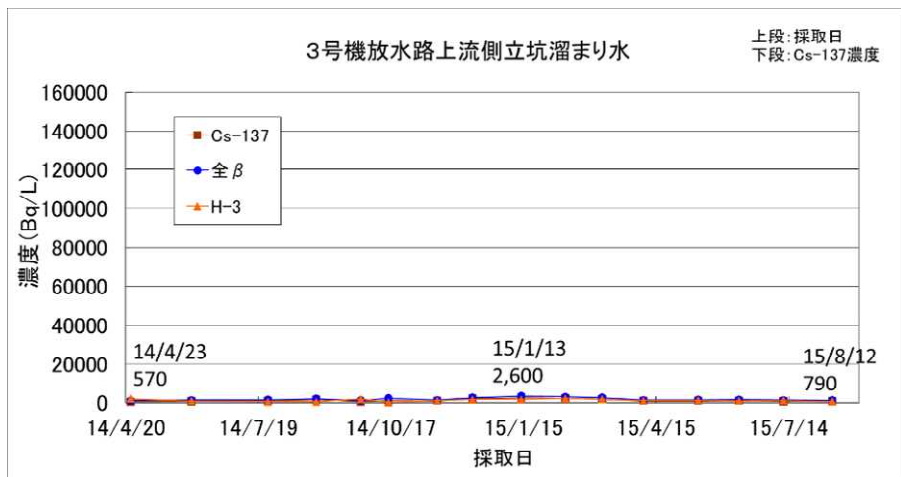
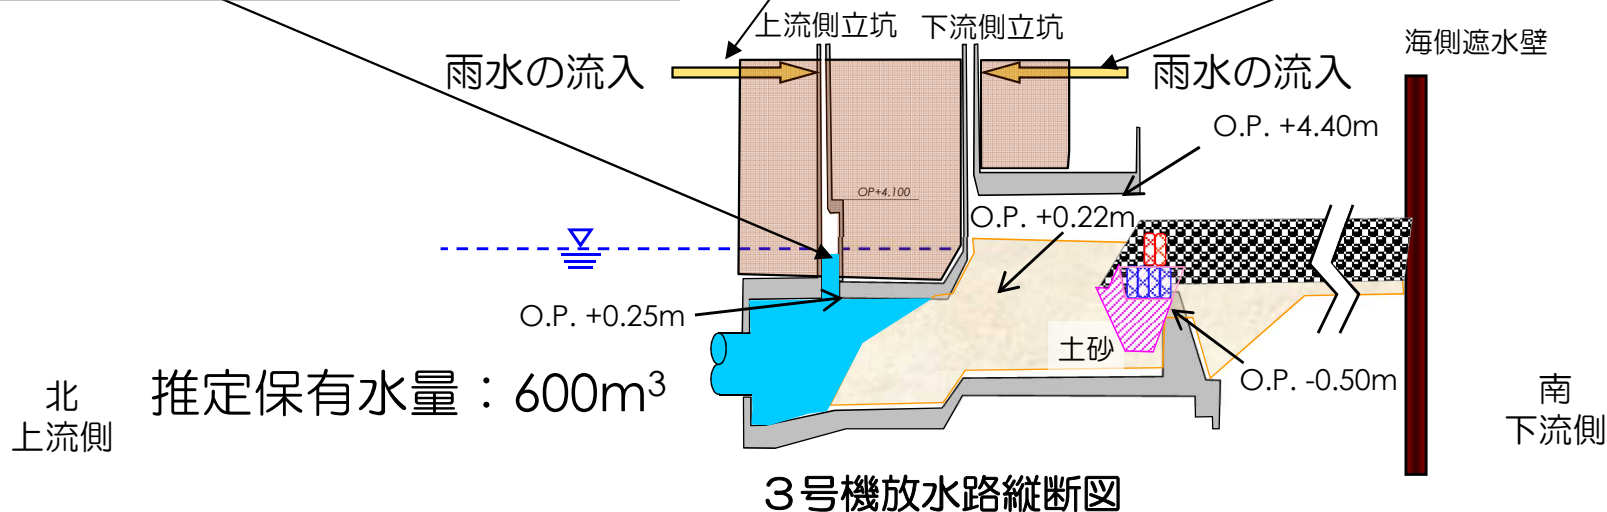
- 3号機放水路上流側立坑溜まり水のセシウム濃度は、1,000~2,000Bq/L程度で推移。
- 降雨時の雨水流入により、一時的にセシウム濃度が上昇するものの、拡散や希釈、沈降等により濃度が低下しているものと考えられる。
- 放水口へのゼオライトの設置は完了。
- 引き続きモニタリングを継続する。

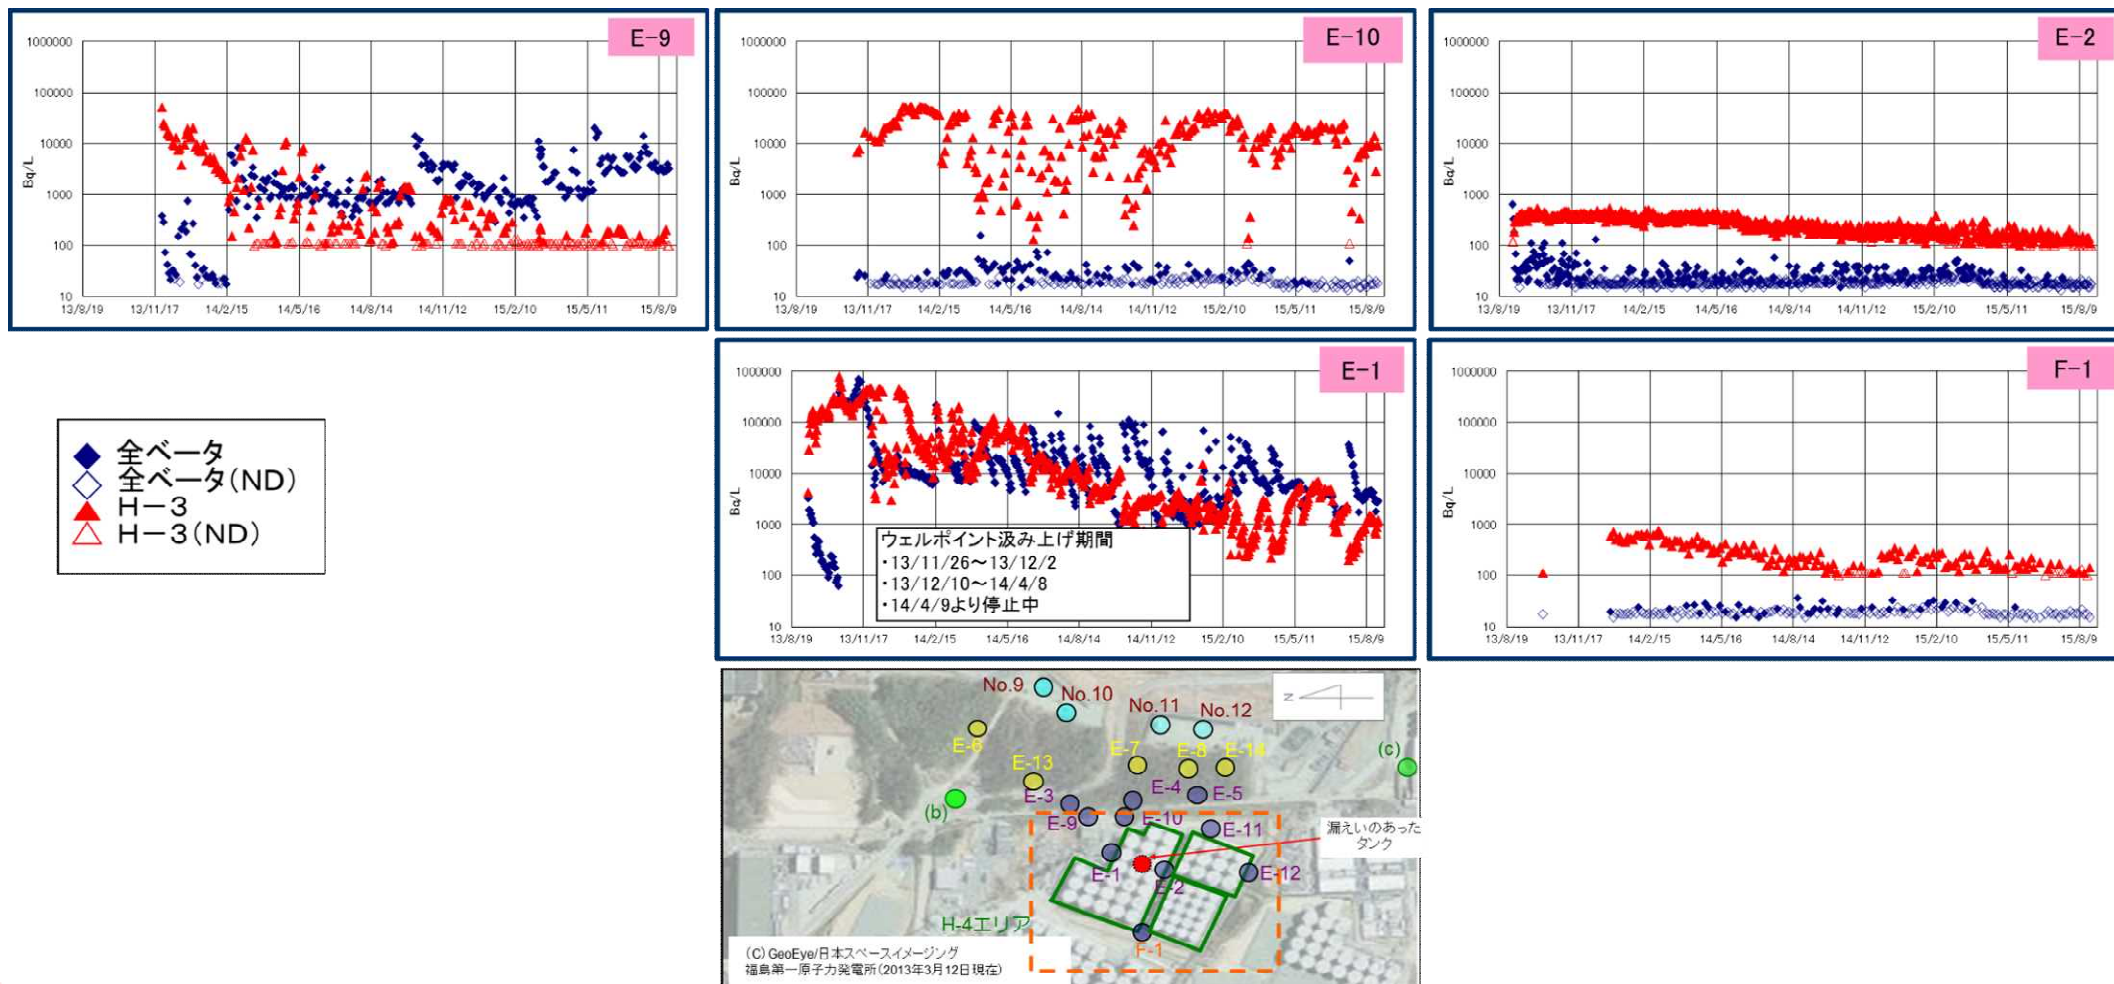
観測孔の放射能濃度推移 (H4タンクエリア)

- 全β濃度は、タンクエリアに近いE-1、E-9で、降雨時に変動が見られる。他の観測孔は低濃度で横ばい状況。
- トリチウム濃度は、E-10のみ濃度が高めで横ばい状態であるが、E-1でも降雨による影響と考えられる変動がみられる。他の観測孔は低下傾向。

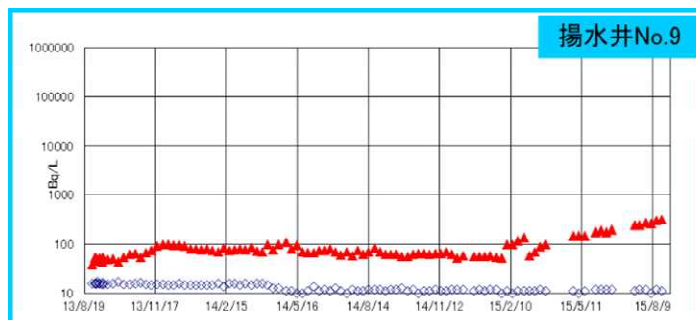
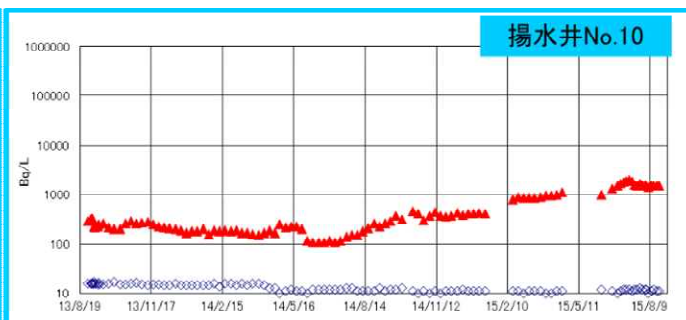
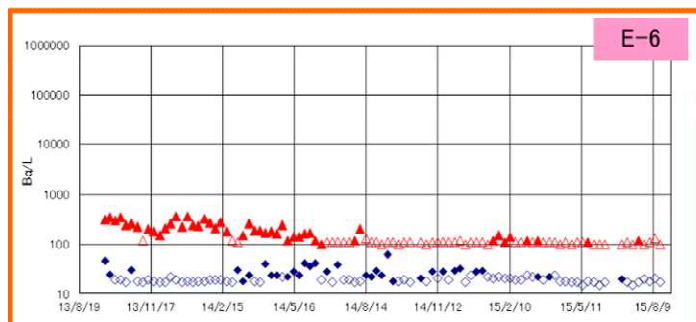
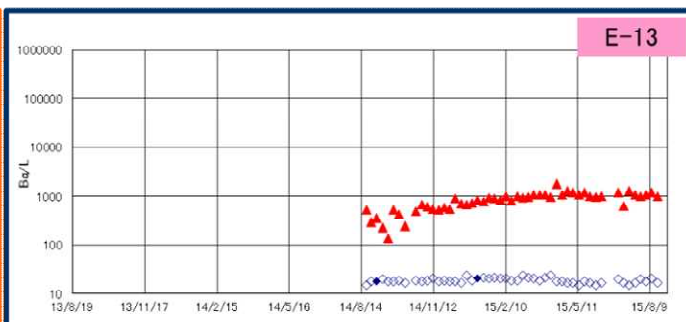
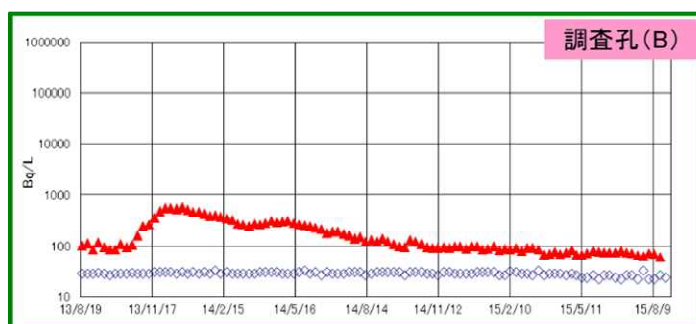
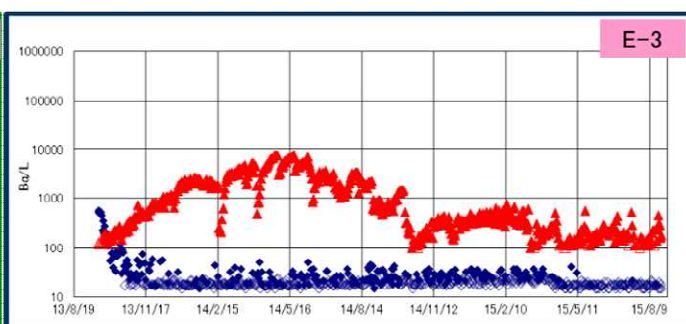
観測孔の放射能濃度推移 (H4タンクエリア北東側)

- 揚水井No.10のトリチウム濃度は、7/13に2,000Bq/Lまで上昇し、その後は低下傾向。
- 揚水性NO.9のトリチウム濃度も上昇傾向が見られる。
- 全β濃度は、全体的に低濃度で横ばい状況。

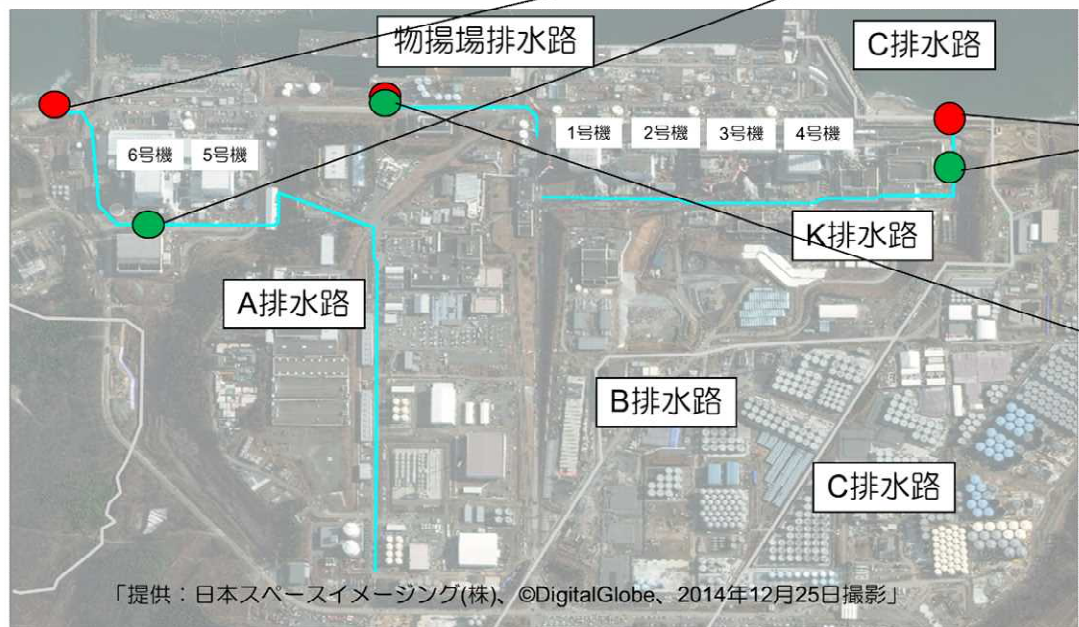
■ 8月17日、23日の降雨時に、K排水路で濃度が上昇。K排水路については、現在臨時清掃を実施中。

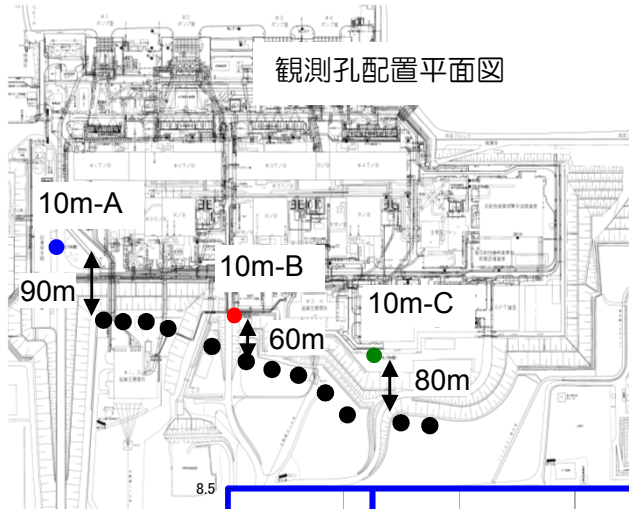
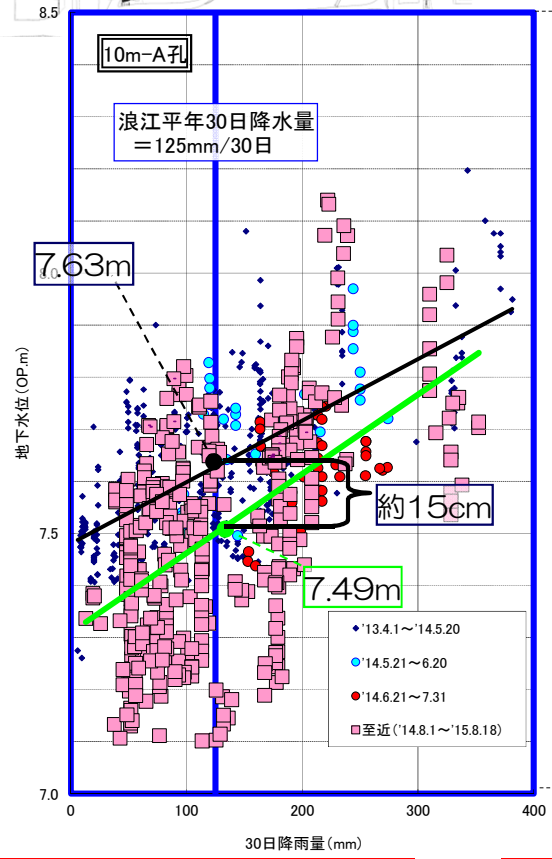
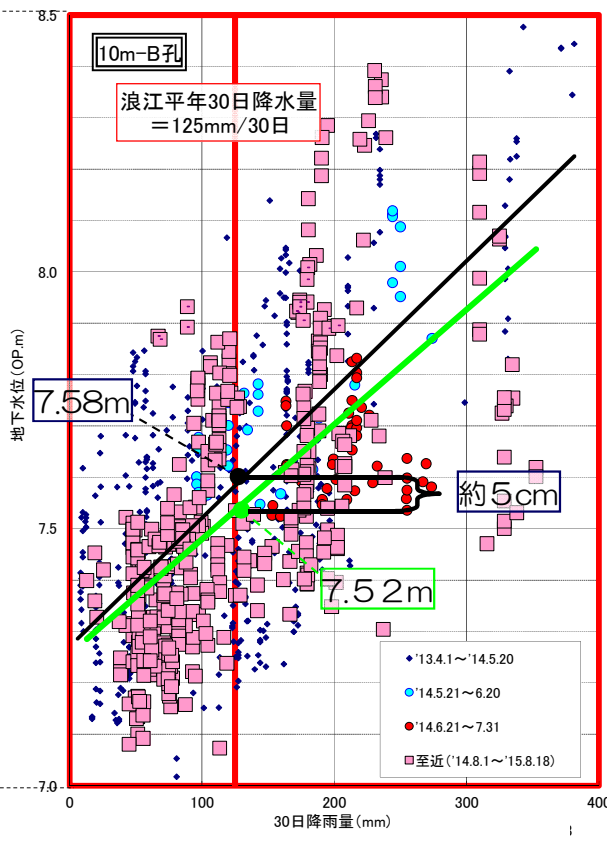
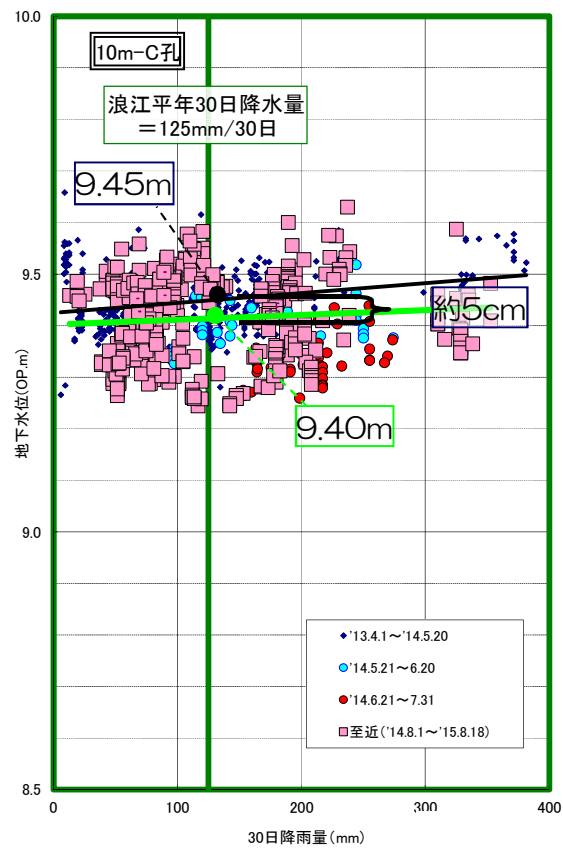
地下水バイパス稼働後における10m盤観測孔単回帰分析結果（累計雨量30日）

10m盤観測孔は1～2ヶ月累計雨量との相関が高いことから、30日累計雨量で地下水バイパス稼働の影響を評価した。

地下水バイパス稼働後のA～C孔全ての観測孔の地下水位において平均して5～15cm程度の地下水位の低下が認められる。

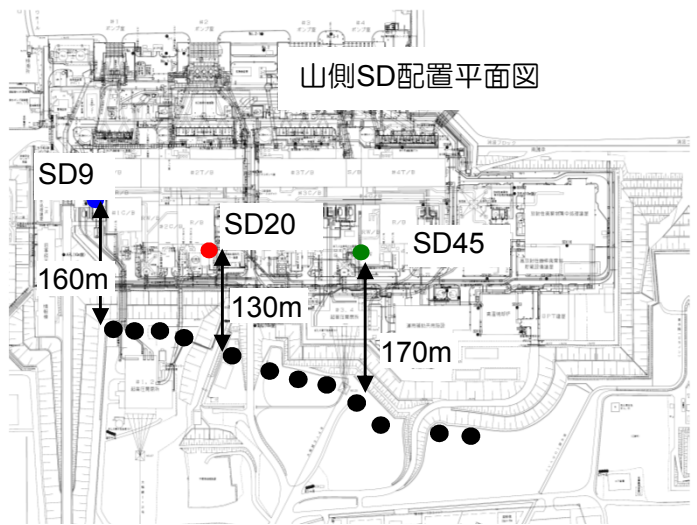
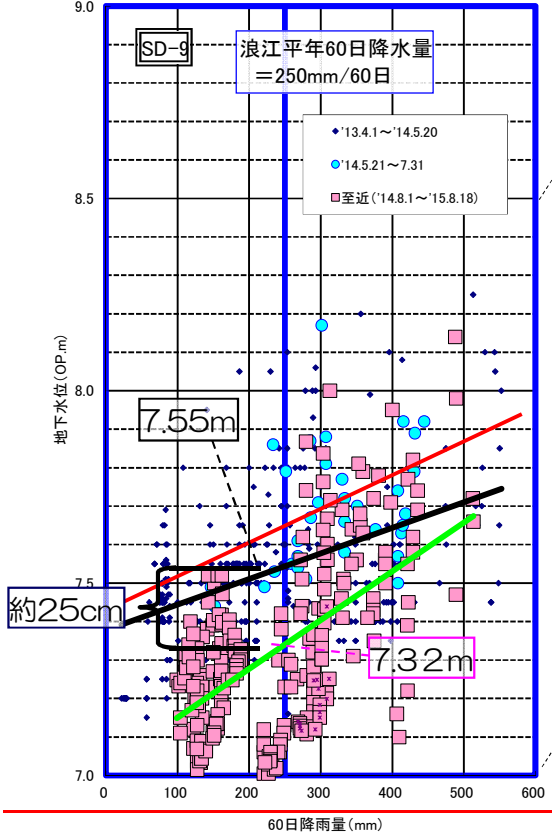
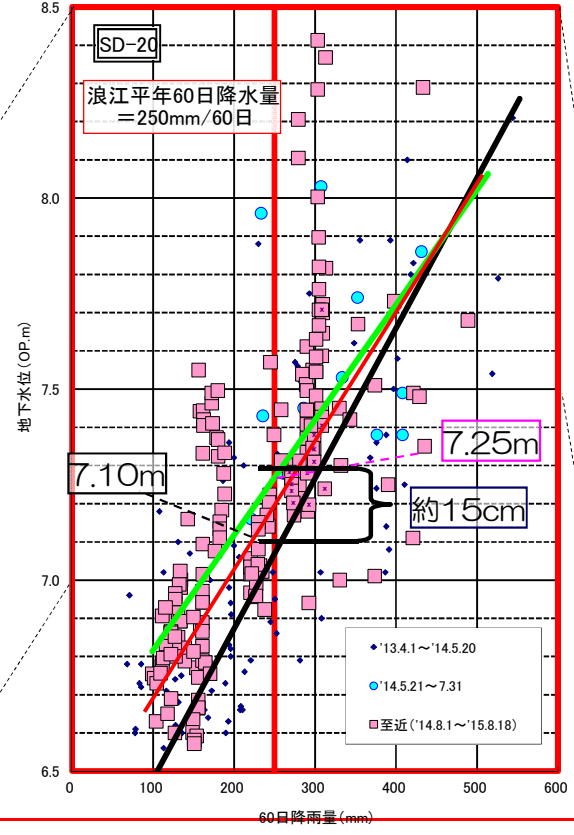
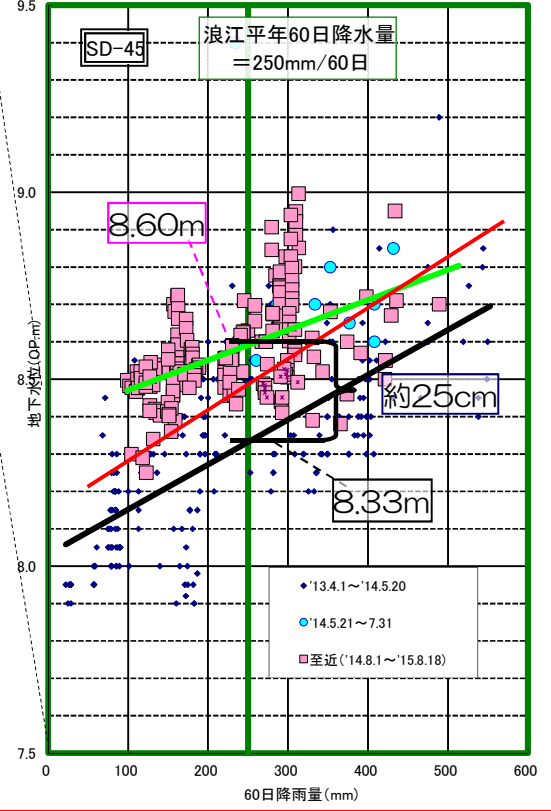
地下水バイパス稼働後における山側SD地下水水位評価結果（累計雨量60日）

SDの地下水水位は2ヶ月累計雨量との相関が高いことから、60日累計雨量で地下水バイパス稼働の影響を評価した。

H26.8.1以降のデータが蓄積されてきたことから、回帰直線による比較を行った。

その結果、SD9においては約25cmの水位低下と評価され、SD20では約20cm、SD45では、約25cm上昇していると評価された。4/1より、連続観測の内、日1回12:00のデータをプロットしている。

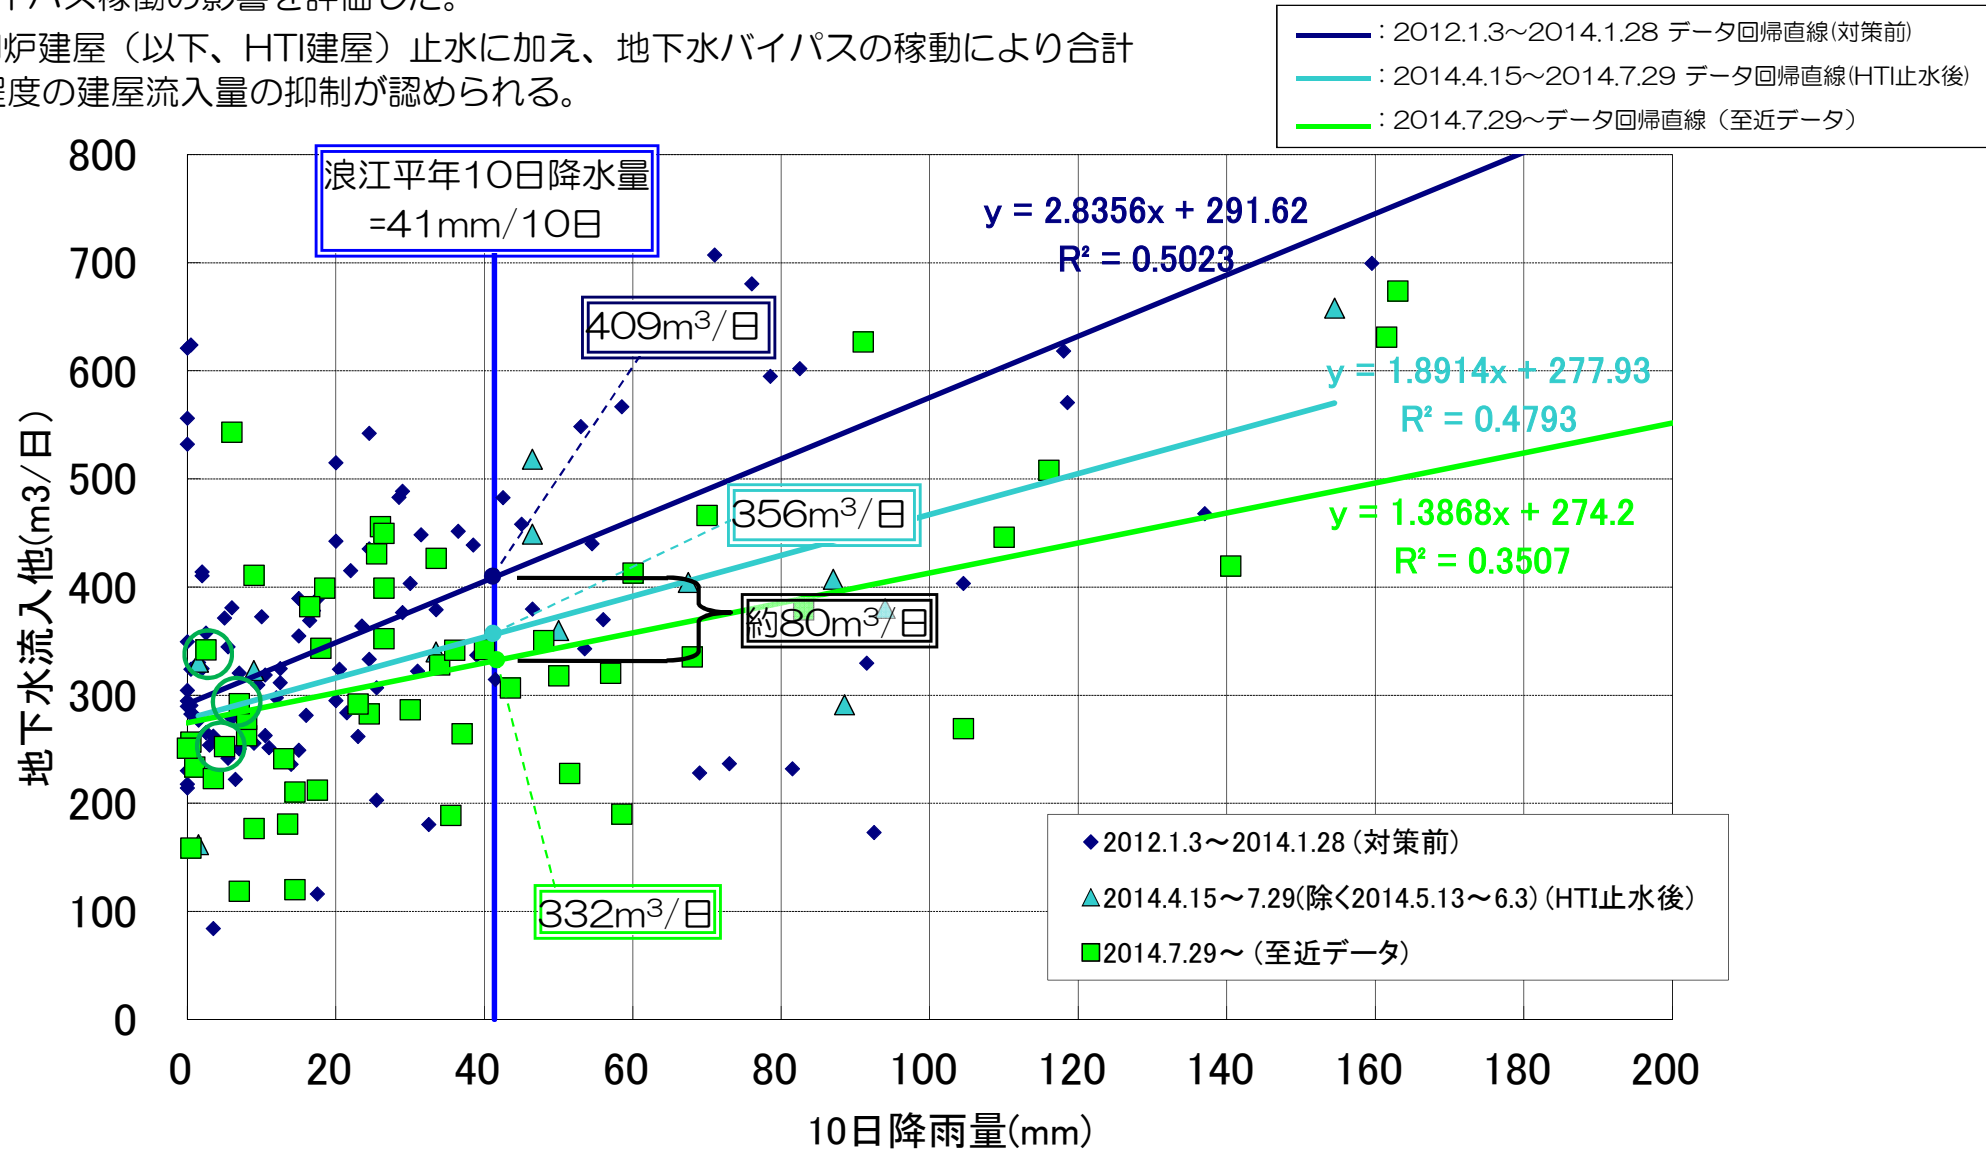
地下水バイパス稼働後における建屋流入量評価結果（累計雨量10日）

建屋への地下水流入量は10日累計雨量との相関が高いことから、10日累計雨量で地下水バイパス稼働の影響を評価した。

高温焼却炉建屋（以下、HTI建屋）止水に加え、地下水バイパスの稼働により合計80m³/日程度の建屋流入量の抑制が認められる。

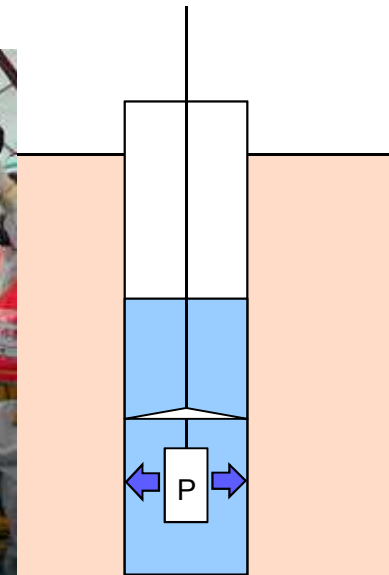
改良型攪拌ポンプ

薬剤を投入した後、ポンプを上下させて鋼管壁に地下水を噴射することで洗浄する

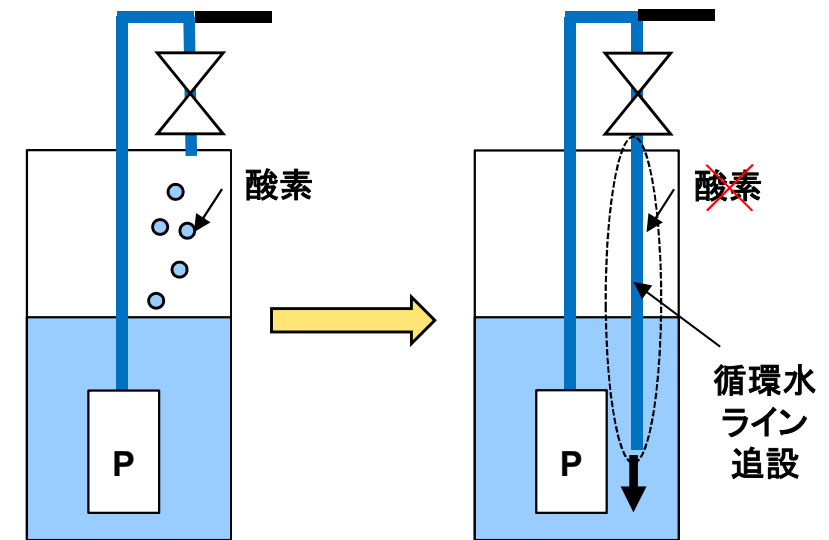
＜地下水循環時＞

→ 現状、循環地下水が井戸上部より降り注ぐ構造となっており、地下水循環時、酸素が地下水に取り込まれやすく、揚水井の地下水の溶存酸素濃度が増え、鉄酸化細菌が増殖している可能性がある。

→ 揚水井No.4、5、11については、循環水ラインを追設し、酸素が地下水に取り込まれにくくする構造に変更実施済み。今後、点検・清掃する揚水井についても、循環水ラインを追設予定
