廃炉・汚染水対策現地調整会議 汚染水対策の進捗管理表

資料2B
2015年11月25日

各汚染水浄化処理設備の運転状況等について

3-1.高性能多核種除去設備前処理フィルタベント部から建屋内の堰内への漏えいについて

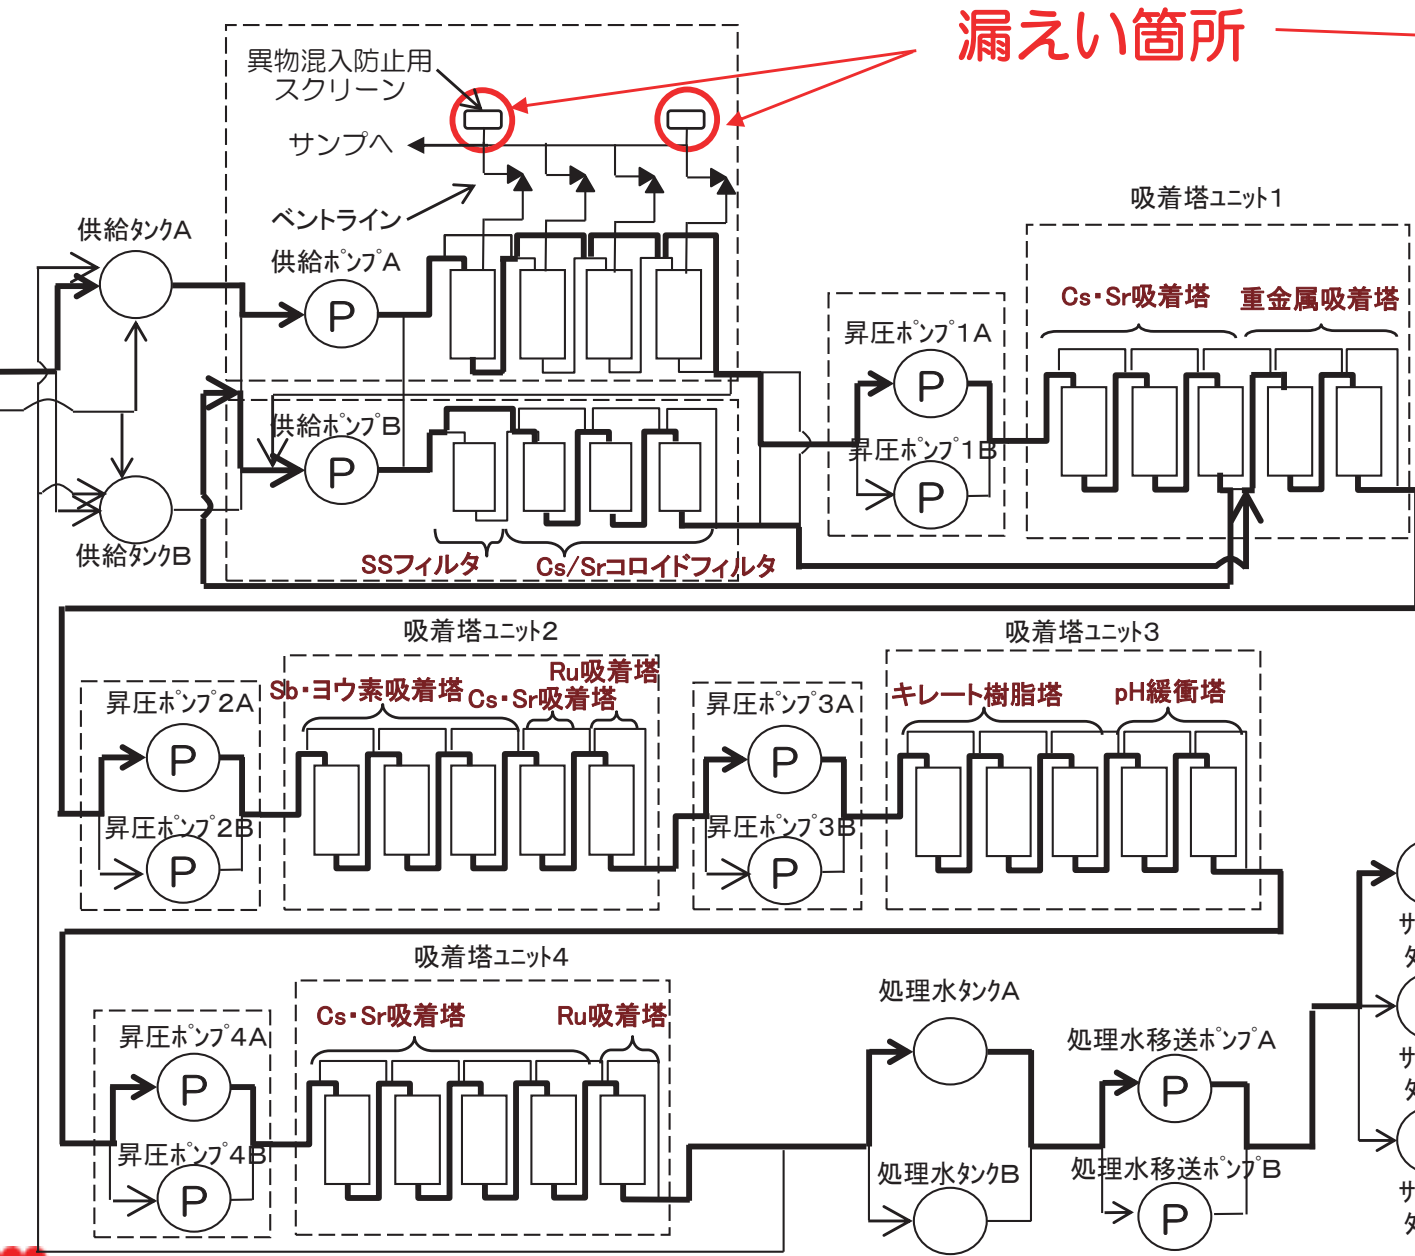
漏えい箇所

2015年11月2日、高性能多核種除去設備については、前処理フィルタ（1B）の交換のため、通常作業として処理を停止し、前処理フィルタ（1A）の系統切替（B系→A系）を実施した。その後、処理運転を再開したところ、前処理フィルタベント配管の異物混入防止用スクリーン部（2箇所）から漏えいが発生した。

- 日時：2015年11月2日11時20分頃
- 場所：高性能多核種除去設備建屋内
- 漏えい箇所：前処理フィルタベント配管（異物混入防止用スクリーン部）
- 時系列：
 - 11:21 処理運転再開
 - 異物混入防止用スクリーン部(2箇所)から漏えいを確認
 - 11:23 運転停止し、漏えいが停止したことを確認
 - 14:28～15:24 漏えい水回収実施
- 漏えい量：約50リットル
- 漏えい範囲：前処理フィルタスキッド堰内（約10m×約5m×約1mm）
- 漏えい水の分析結果
 - Cs-134： $1.0 \times 10^3 \text{Bq/L}$
 - Cs-137： $4.3 \times 10^3 \text{Bq/L}$
 - 全β： $2.3 \times 10^5 \text{Bq/L}$

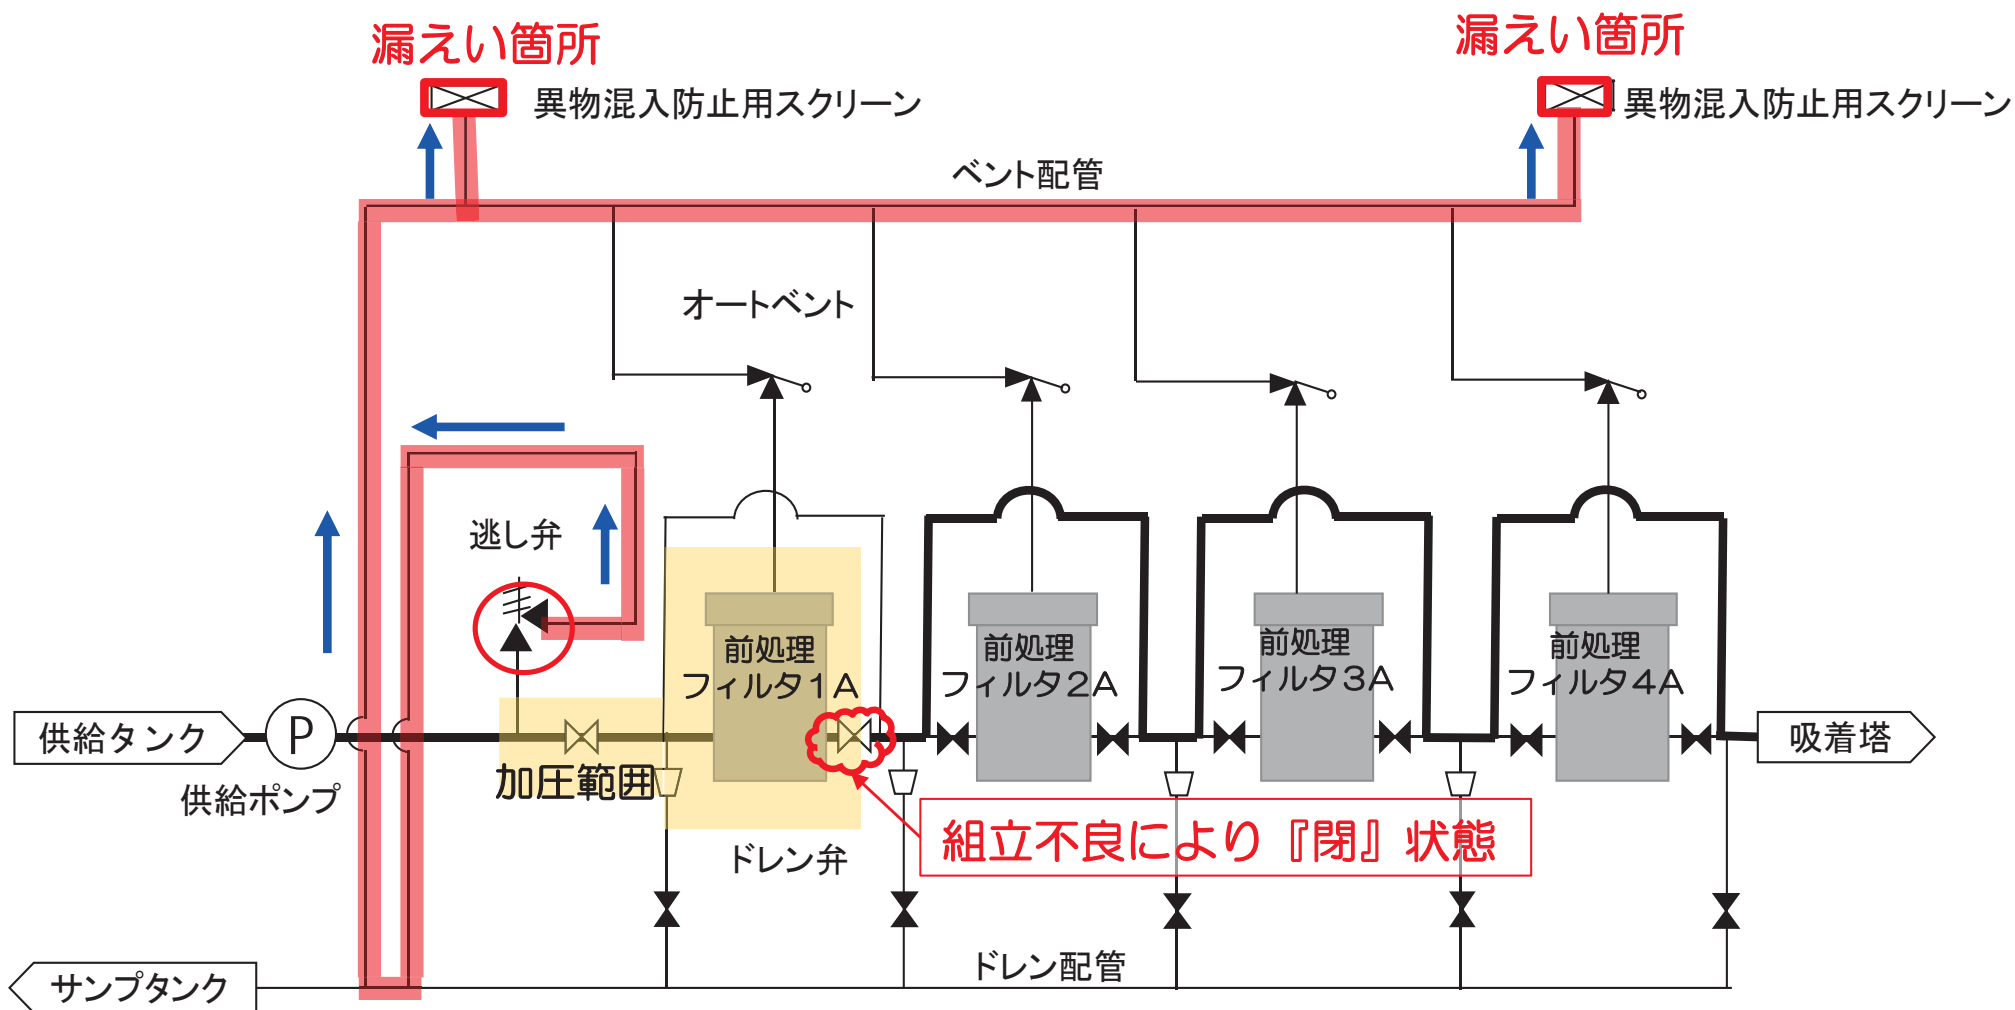
3-3. 漏えいに至った経緯

- 本来『開』状態であるはずの、前処理フィルタ1A出口弁が組立不良により、『閉』状態であった
- 上記の理由により、系統内の圧力が上昇し逃し弁が作動、ベントラインを經由し異物混入防止用スクリーンから漏えいに至った。

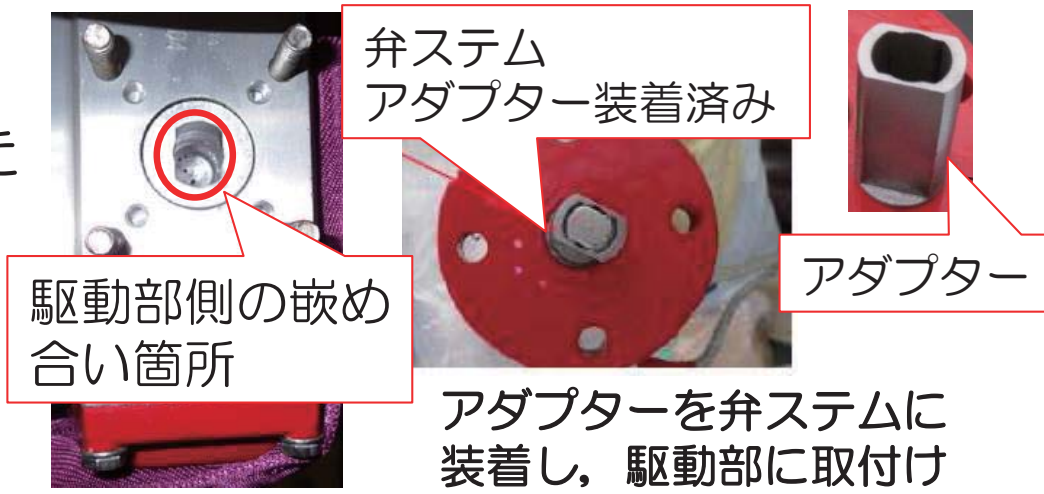
3-4. 前処理フィルタ1A出口弁の組立不良について

駆動部側と弁側（ステム）の接続にアダプターが必要であるが、装着していなかったため、弁体側に駆動力が伝わらず開動作しなかった（空回りした）。当該弁については、狹隘部に設置されており、組立てにあたり弁本体の動作を確認することが困難な状況であった。

- 同型の他の弁を4月に交換（アダプターを認識していなかったが、アダプターが駆動部側に残ったことでアダプターを装着）
- 弁の型番のみ確認実施（同型の型番の弁を交換することで問題ないと思い込み）
- 弁の交換のみであり、複雑な作業でないと思った。

1. アダプターの存在を認識していなかった
2. 弁構造図がなかった
3. 嵌め合い寸法確認を実施しなかった
4. 弁体の動作確認を実施しなかった

- 対応1：施行要領書にアダプターの取り付けを記載
- 対応2：弁構造図を整備
- 対応3：嵌め合い確認として、嵌め合い部の寸法確認を実施
- 対応4：弁体の動作確認の実施

- 今後の水平展開を検討する。現在の案は以下のとおり。
 - 嵌め合い確認として、駆動部側と弁体側の寸法を確認する。
 - 弁組立段階においては、駆動部と弁体の組み合わせ状態で動作確認を実施する。直接目視で弁体の動作を確認できない場合は、通水確認等で代替する。
 - 部品を交換した場合、新旧で比較を行う。
