発電所内のモニタリング状況等について

2015年12月17日

東京電力株式会社

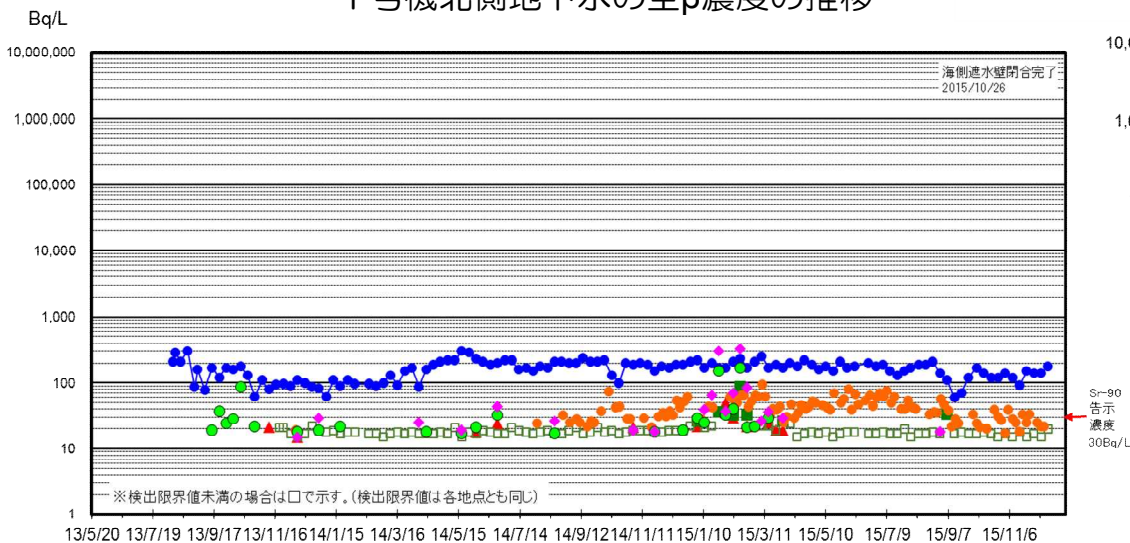
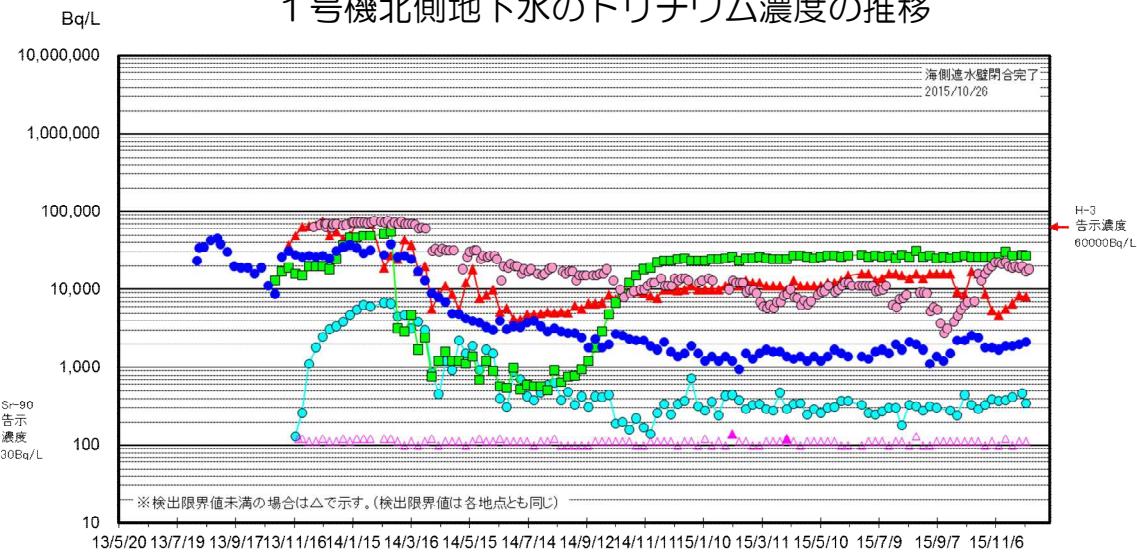
- No.0-3-2のトリチウム濃度が再度上昇したが、上流側のNo.0-4と同程度で横這い状態。
- 当面監視を継続する。

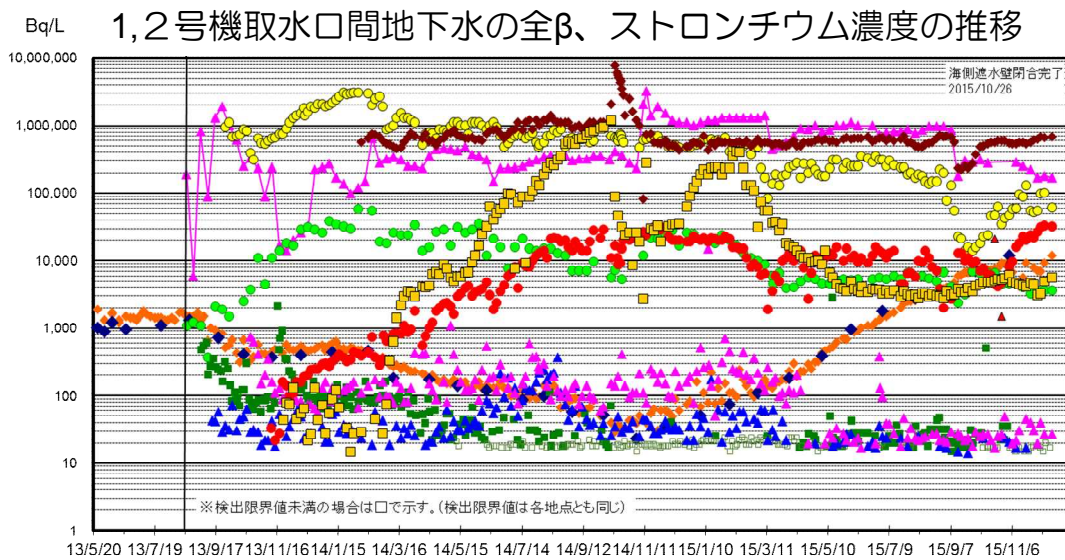
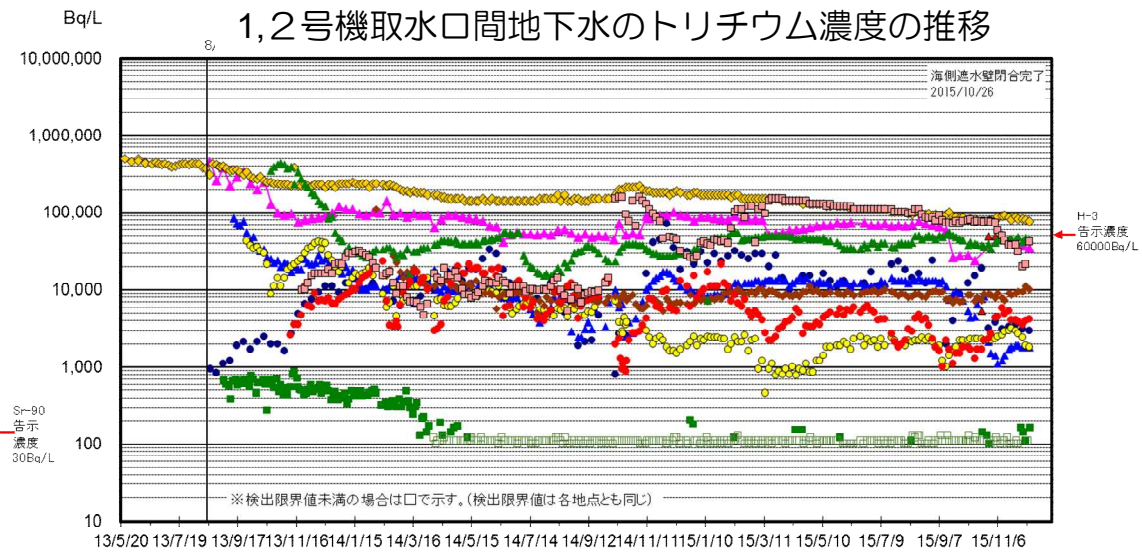
- NO.1-14の全β濃度は、上昇傾向が継続。
- トリチウム濃度については、No.1-17で低下傾向が継続。
- 地盤改良の外側に位置するNo.1-9の濃度は、変動は見られない。
- 当面監視を継続する。

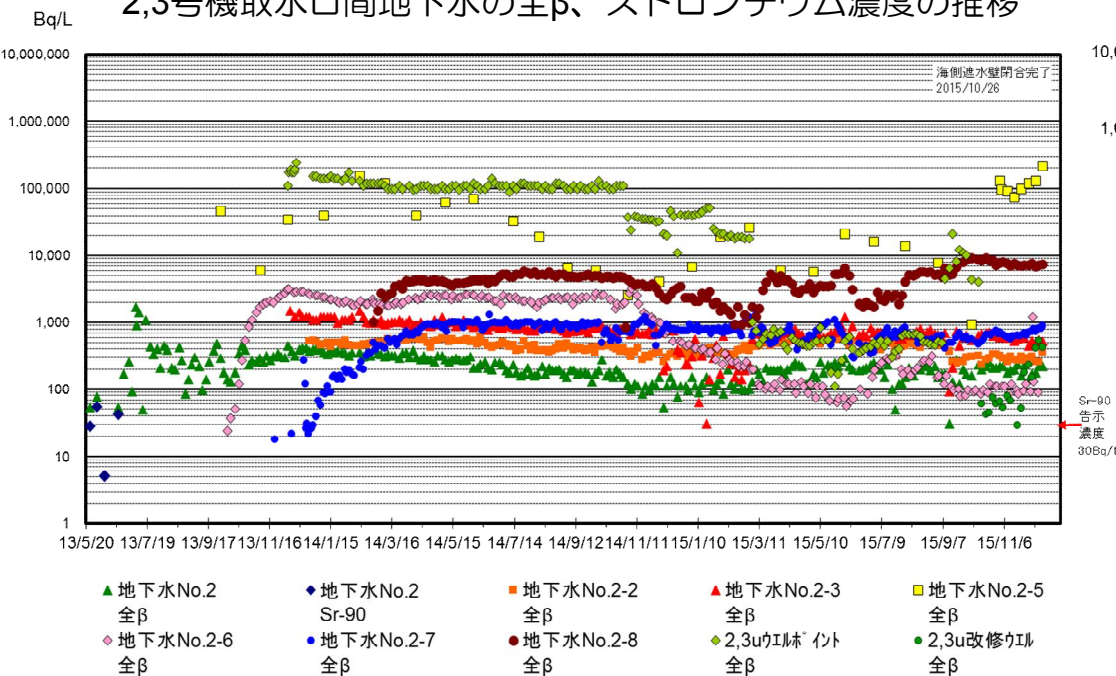
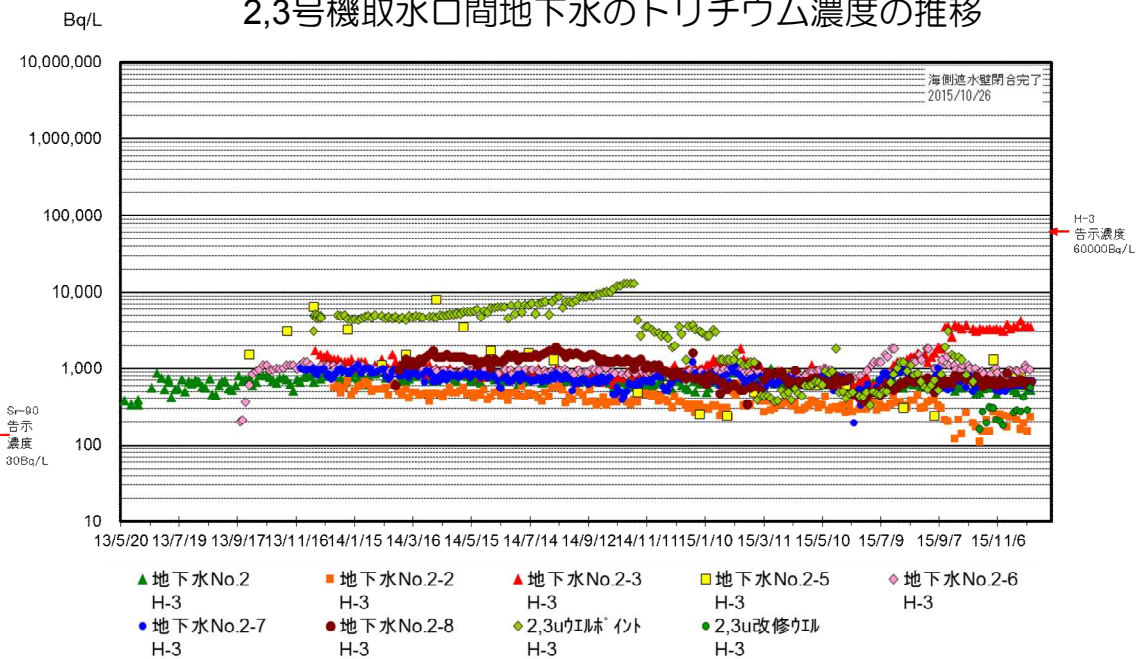
2,3号機取水口間地下水の全β、ストロンチウム濃度の推移

- 11/2に全β濃度が上昇したNo.2-5は、採取頻度を1回/月から1回/週に増やして監視中。
- 地盤改良の外側の観測孔No.2-7では、上昇は見られない。
- 当面、監視を継続する。

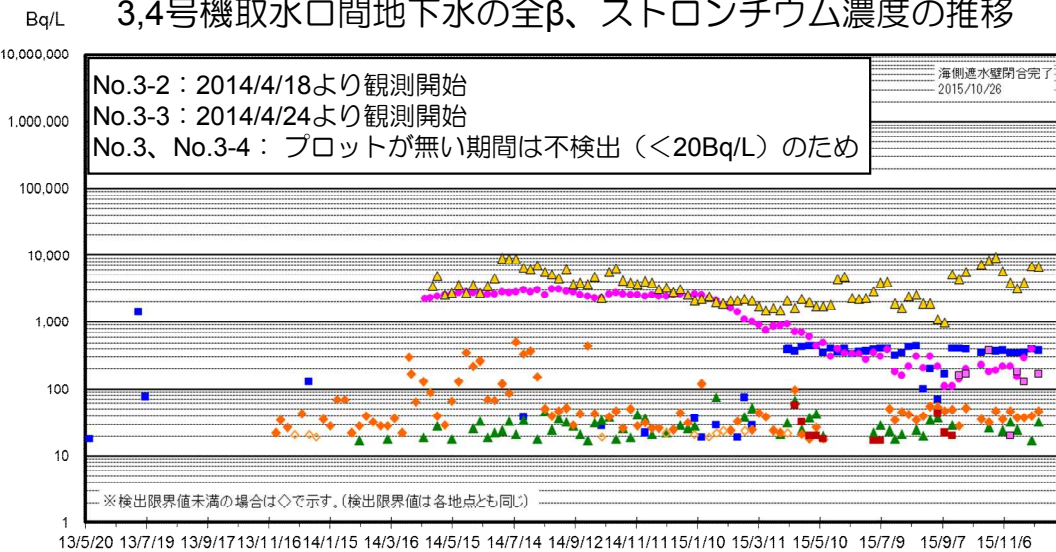
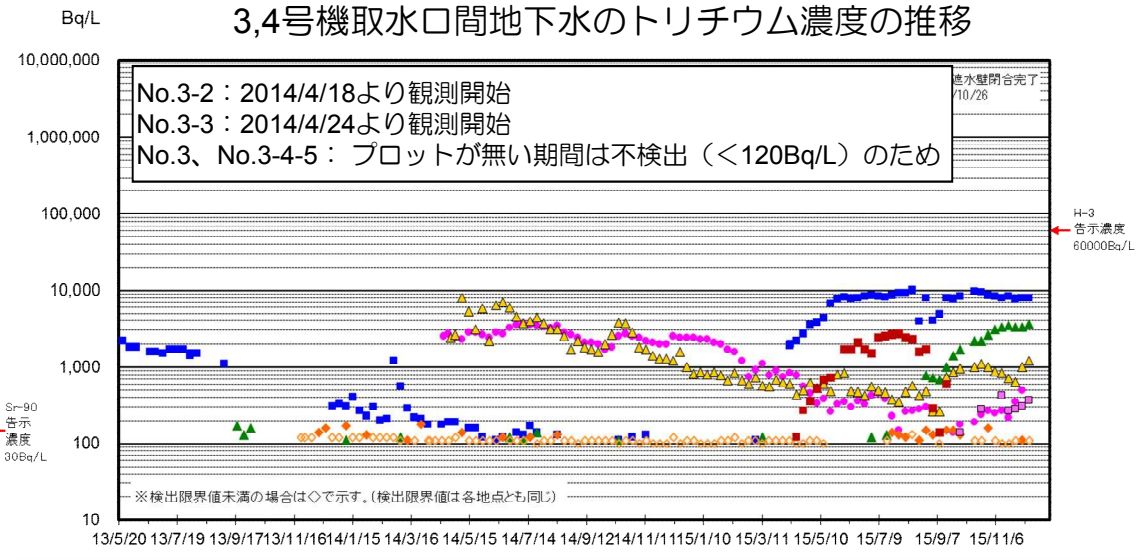
3,4号機取水口間地下水の全β、ストロンチウム濃度の推移

- 10月以降No.3-4のトリチウム濃度に上昇が見られたが、横這い状況となった。
- 全体として先月以降大きな変化は見られない。
- 地盤改良外側の観測孔No.3-5では、全β、トリチウムともに100Bq/L程度の低濃度。
- 当面監視を継続する。

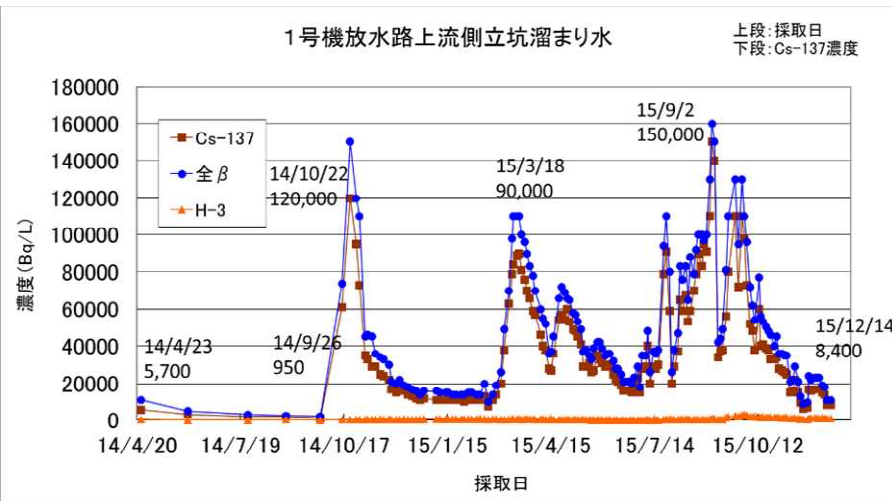
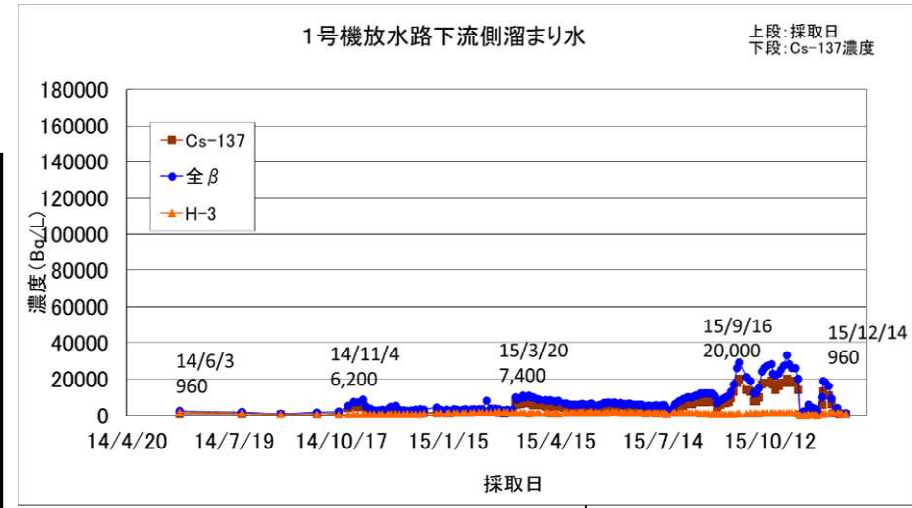
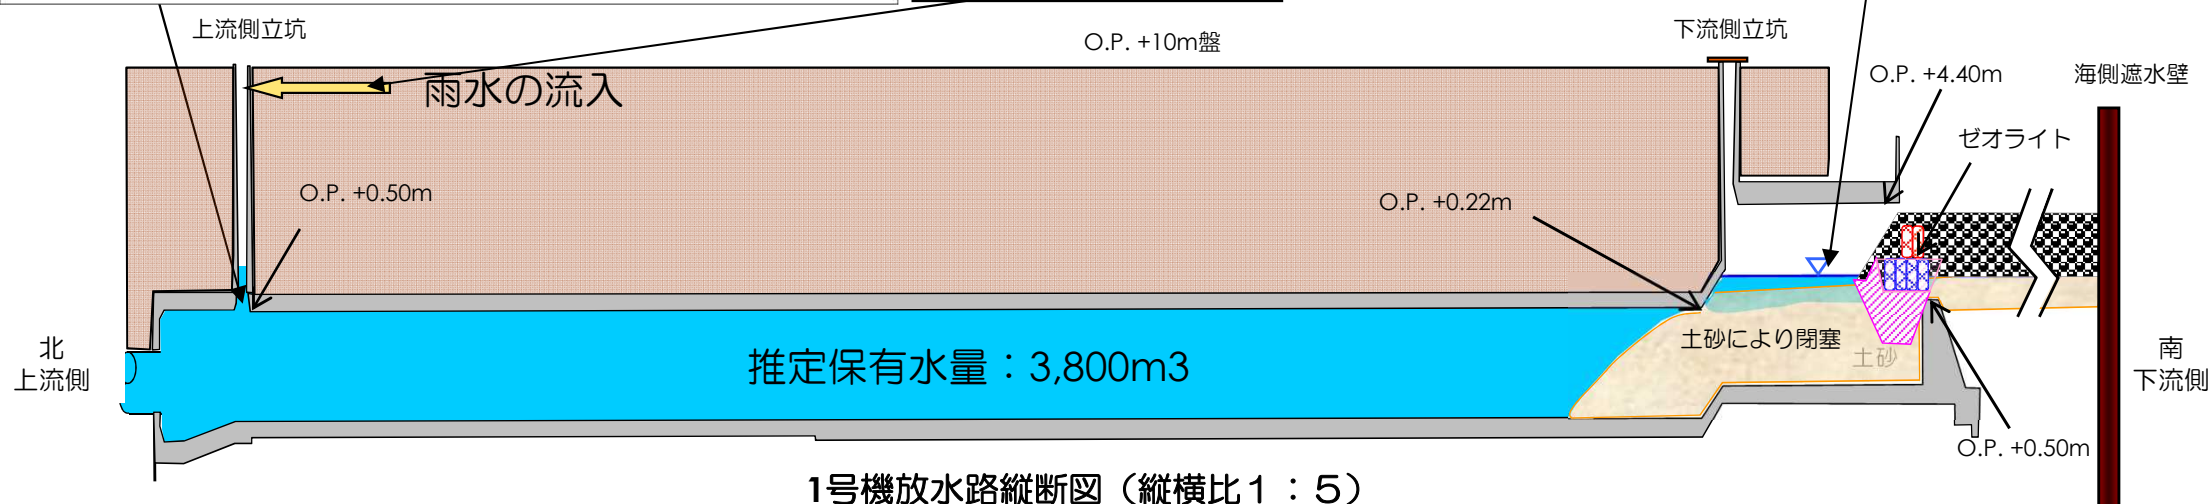
1号機放水路サンプリング結果

- 先月以降は降雨も少なく、1号機放水路上流側立坑溜まり水濃度に大きな上昇は見られない。
- 11月6日に大きく低下した放水路下流側溜まり水のセシウム濃度は、その後若干上昇したものの、再度低下。
- 11月27日より、放水路浄化装置（モバイル式処理装置）による浄化運転を開始。濃度低下が見られるが、引き続き効果を確認する。

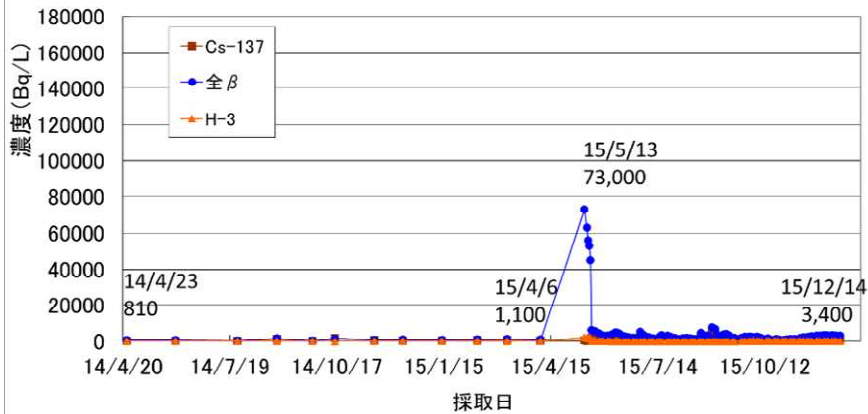
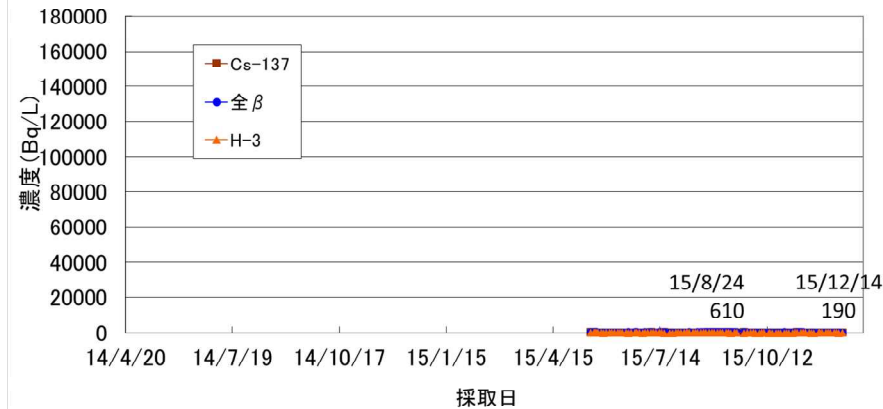
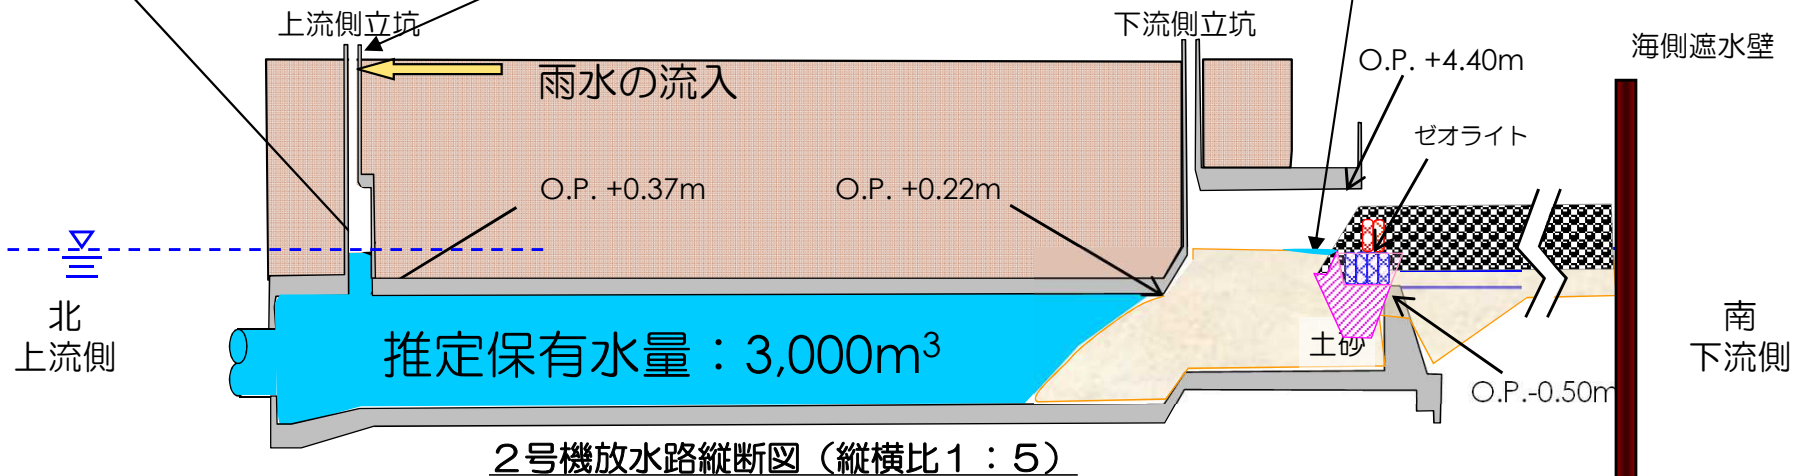
2号機放水路サンプリング結果

- 2号機放水路上流側立坑の溜まり水の全ベータ濃度は、横這い状態で推移。5月のような急上昇はみられていない。
- 下流側（放水口）の濃度も低濃度で、上昇は見られない。

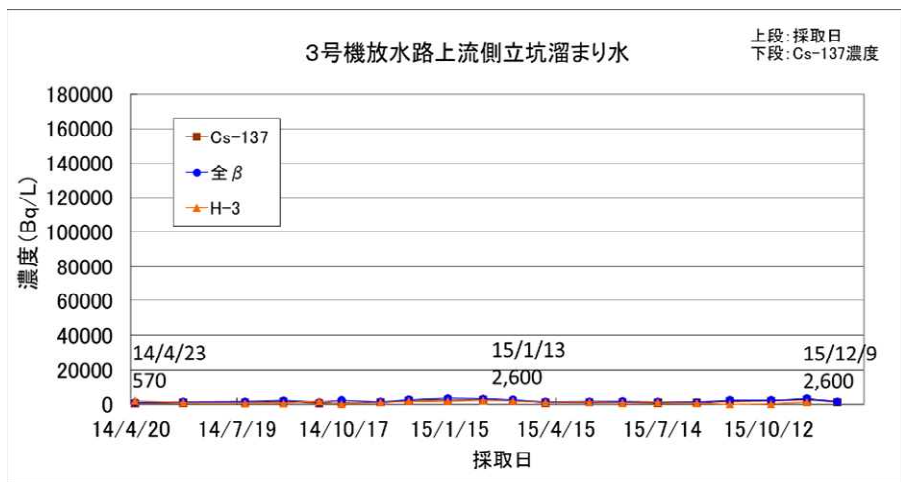
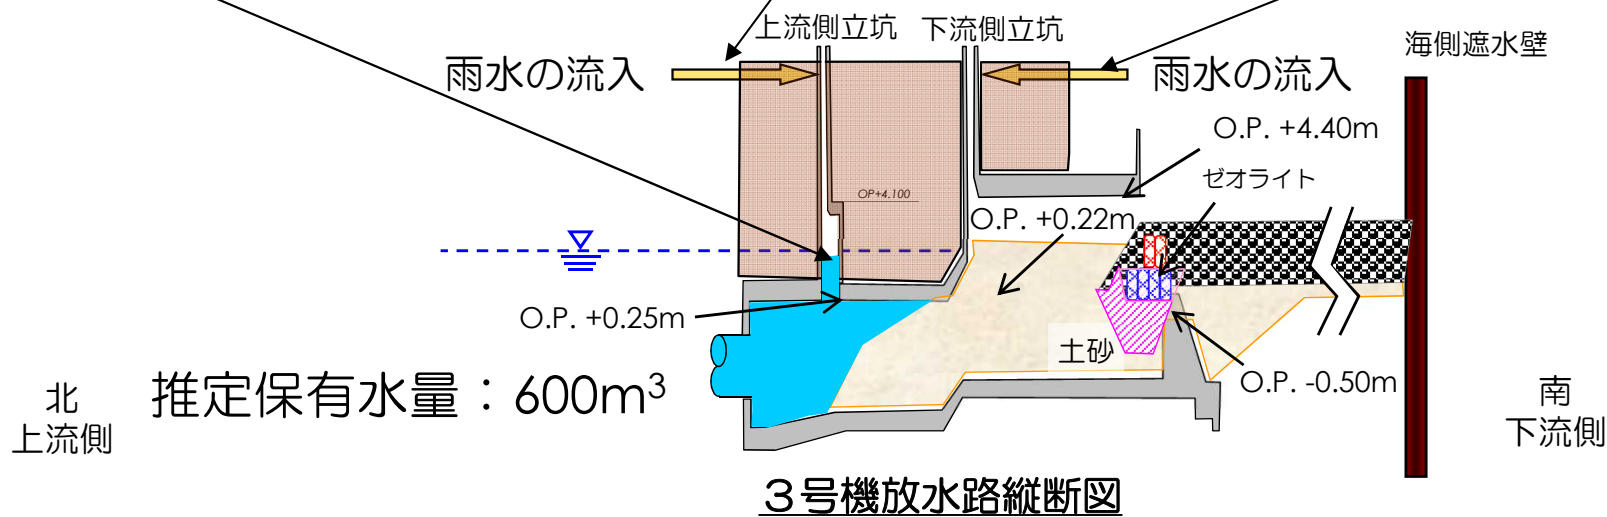
3号機放水路サンプリング結果

- 3号機放水路上流側立坑溜まり水のセシウム濃度は、降雨により若干の上下はあるものの、1,000～2,000Bq/L程度で推移。
- 引き続きモニタリングを継続する。

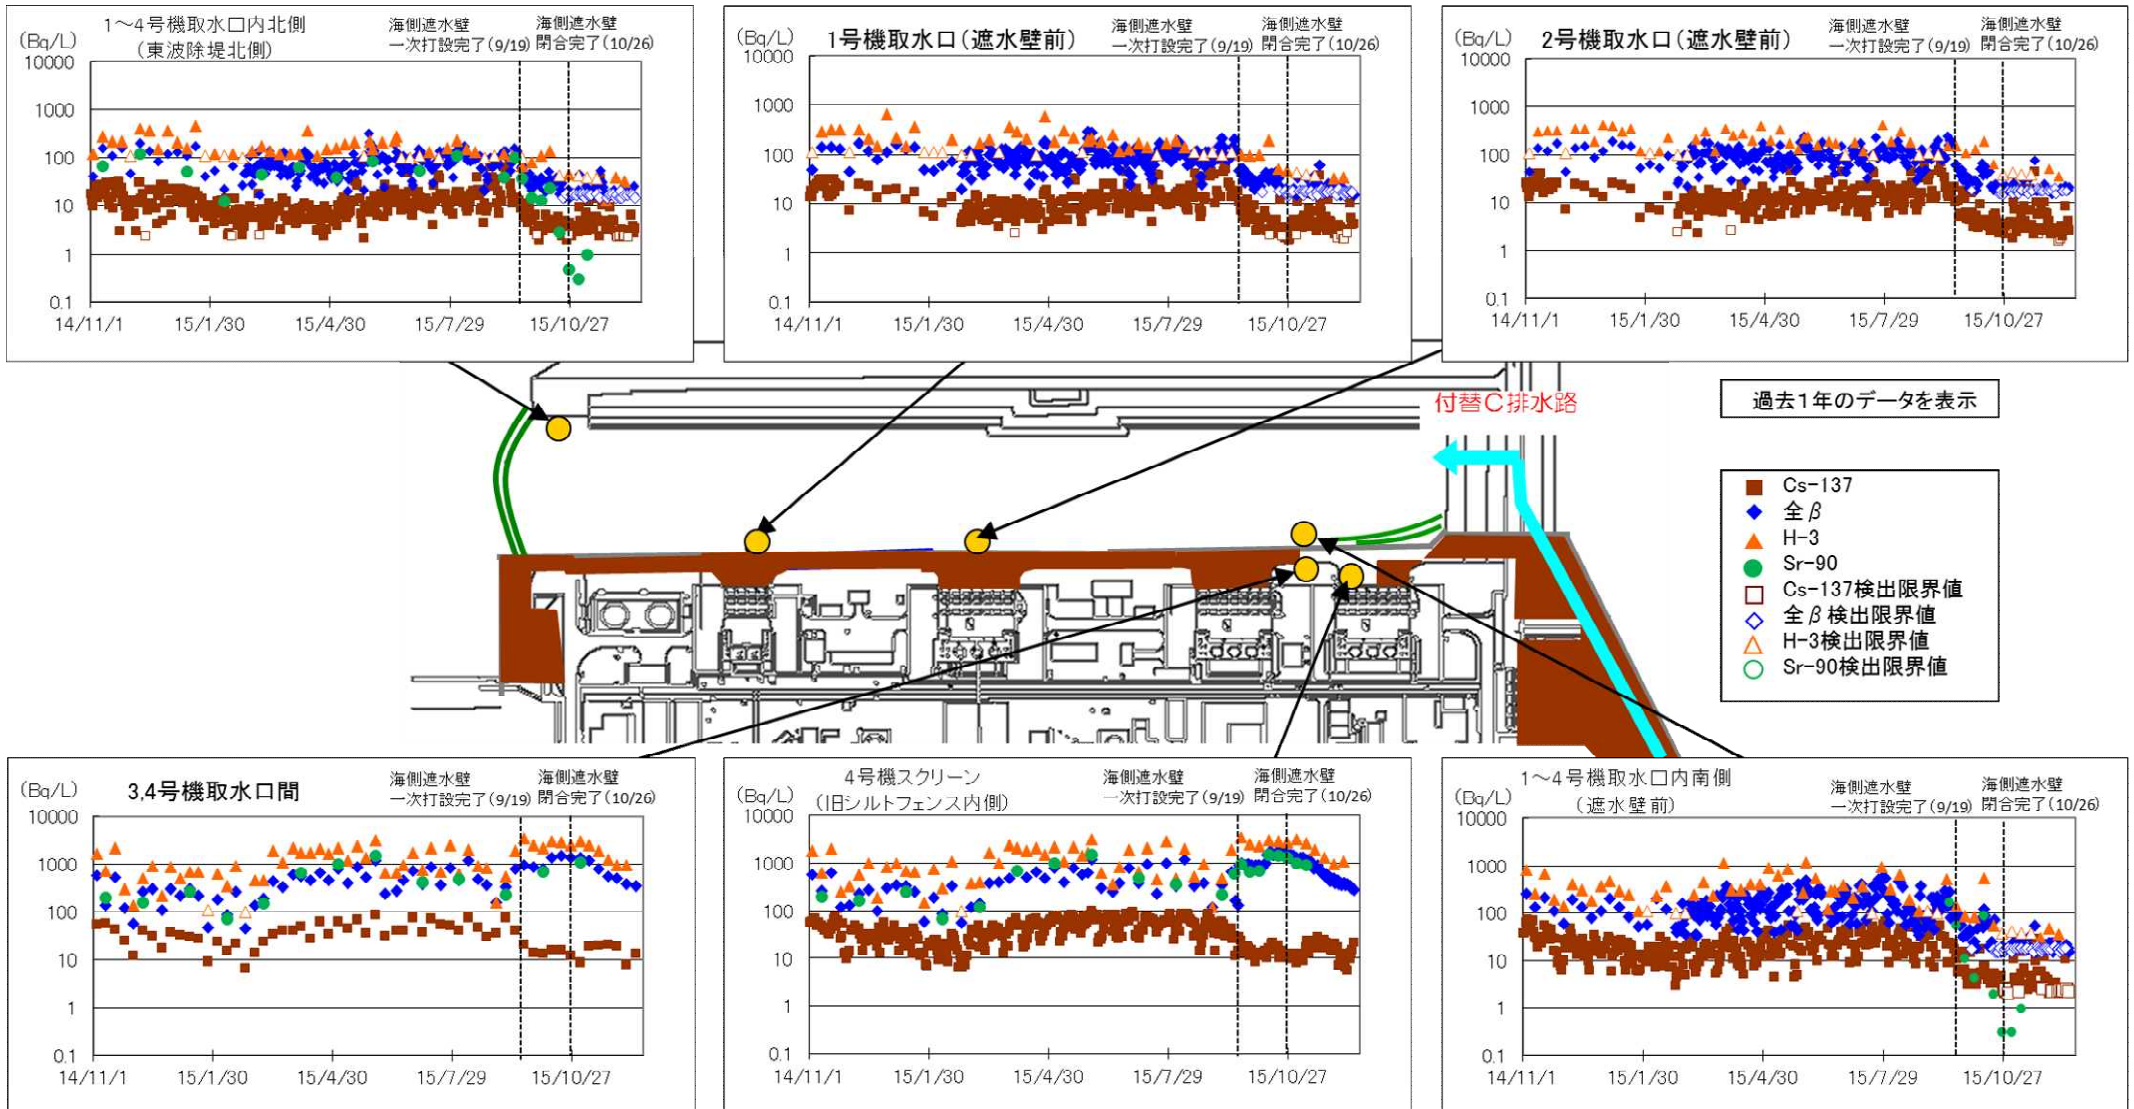
1～4号機取水口付近の海水サンプリング結果

- 海側遮水壁閉合以降、降雨時に一時的な上昇が見られる場合もあるが、低濃度が継続。
- 海側遮水壁内の埋立に伴い、4号スクリーン及び3, 4号取水口間の採取を終了する予定。

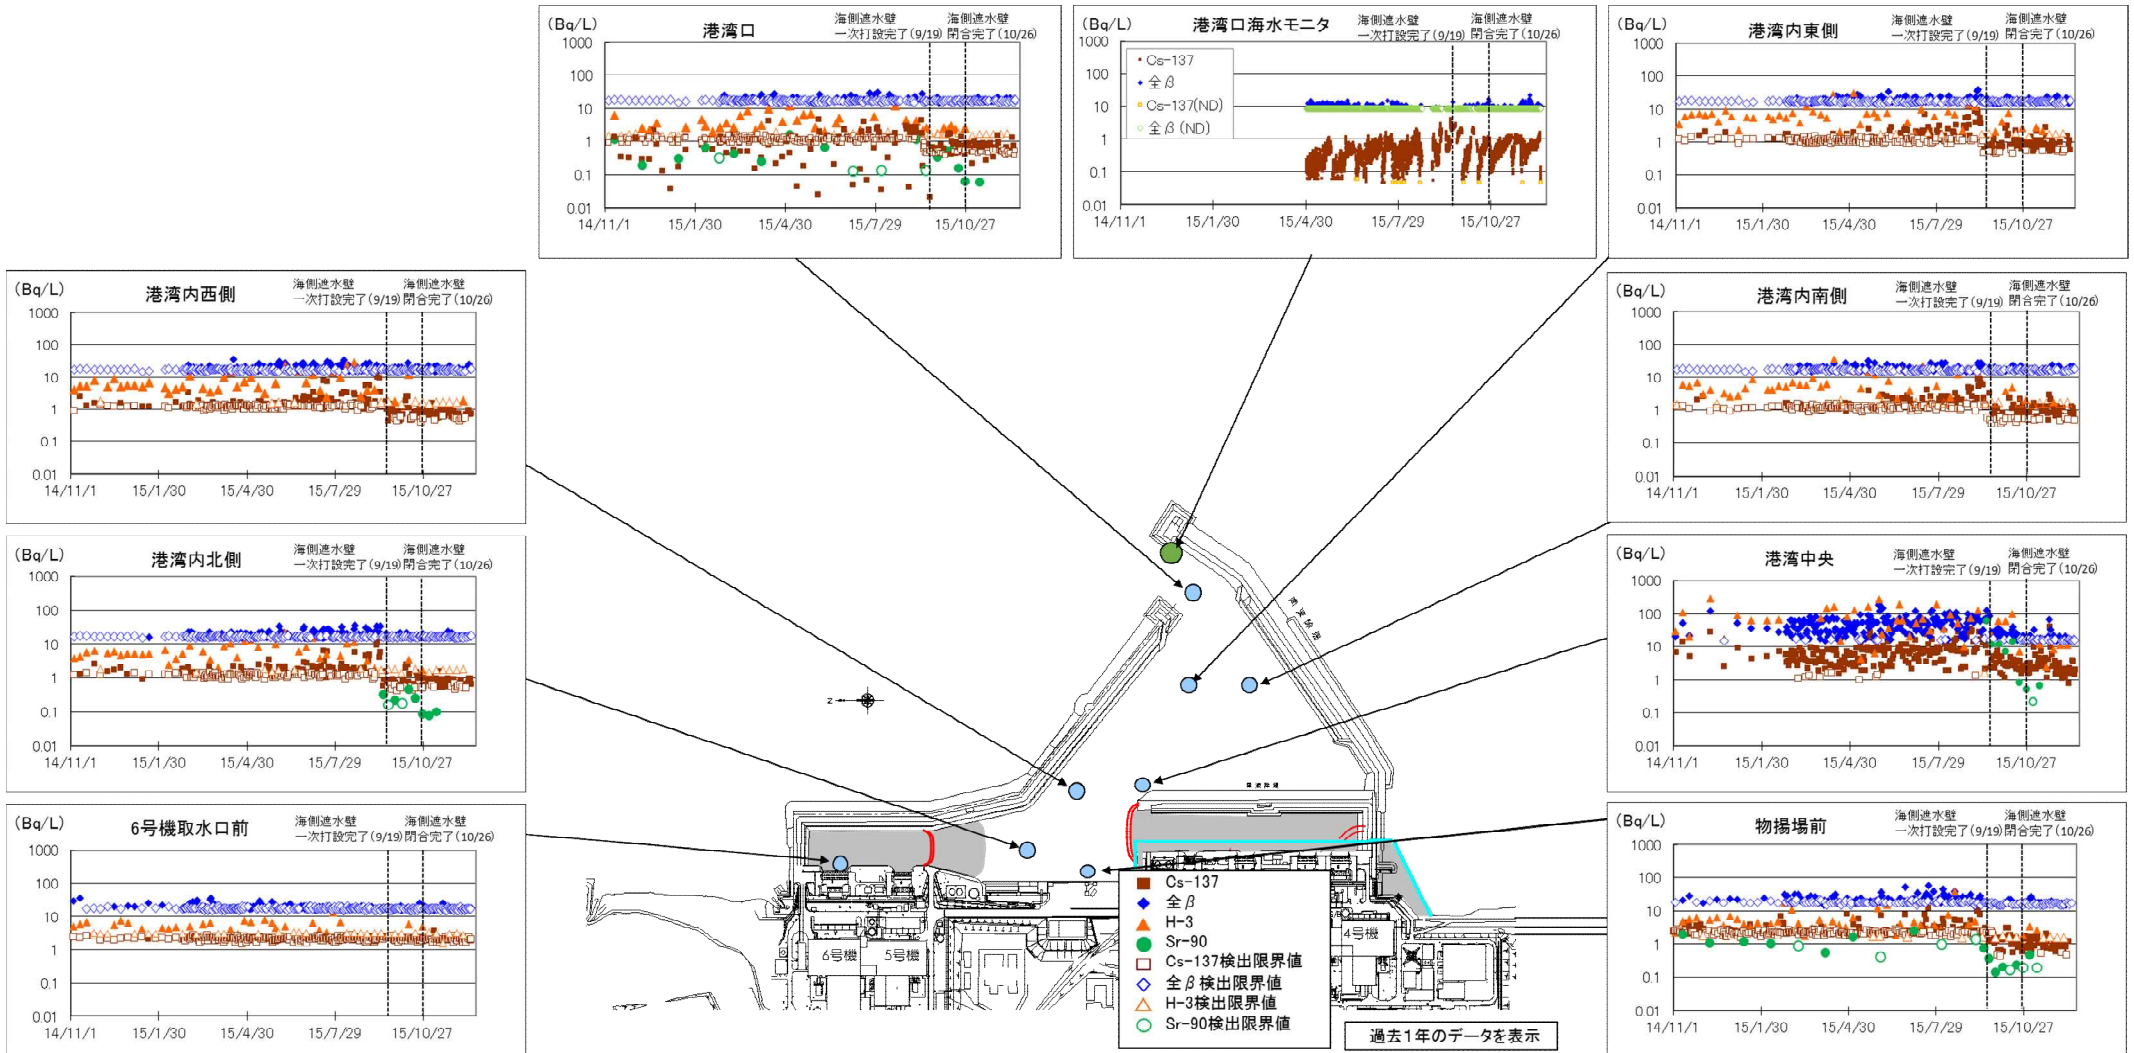
港湾内の海水サンプリング結果

- 1～4号機取水口付近同様、海側遮水壁閉合以降、1～4号機取水口に近い採取点を中心に、セシウム、全β濃度、ストロンチウム濃度、トリチウム濃度が低下。
- 降雨時に、一時的な上昇が見られる場合もあるが、海側遮水壁閉合後の濃度低下が継続。

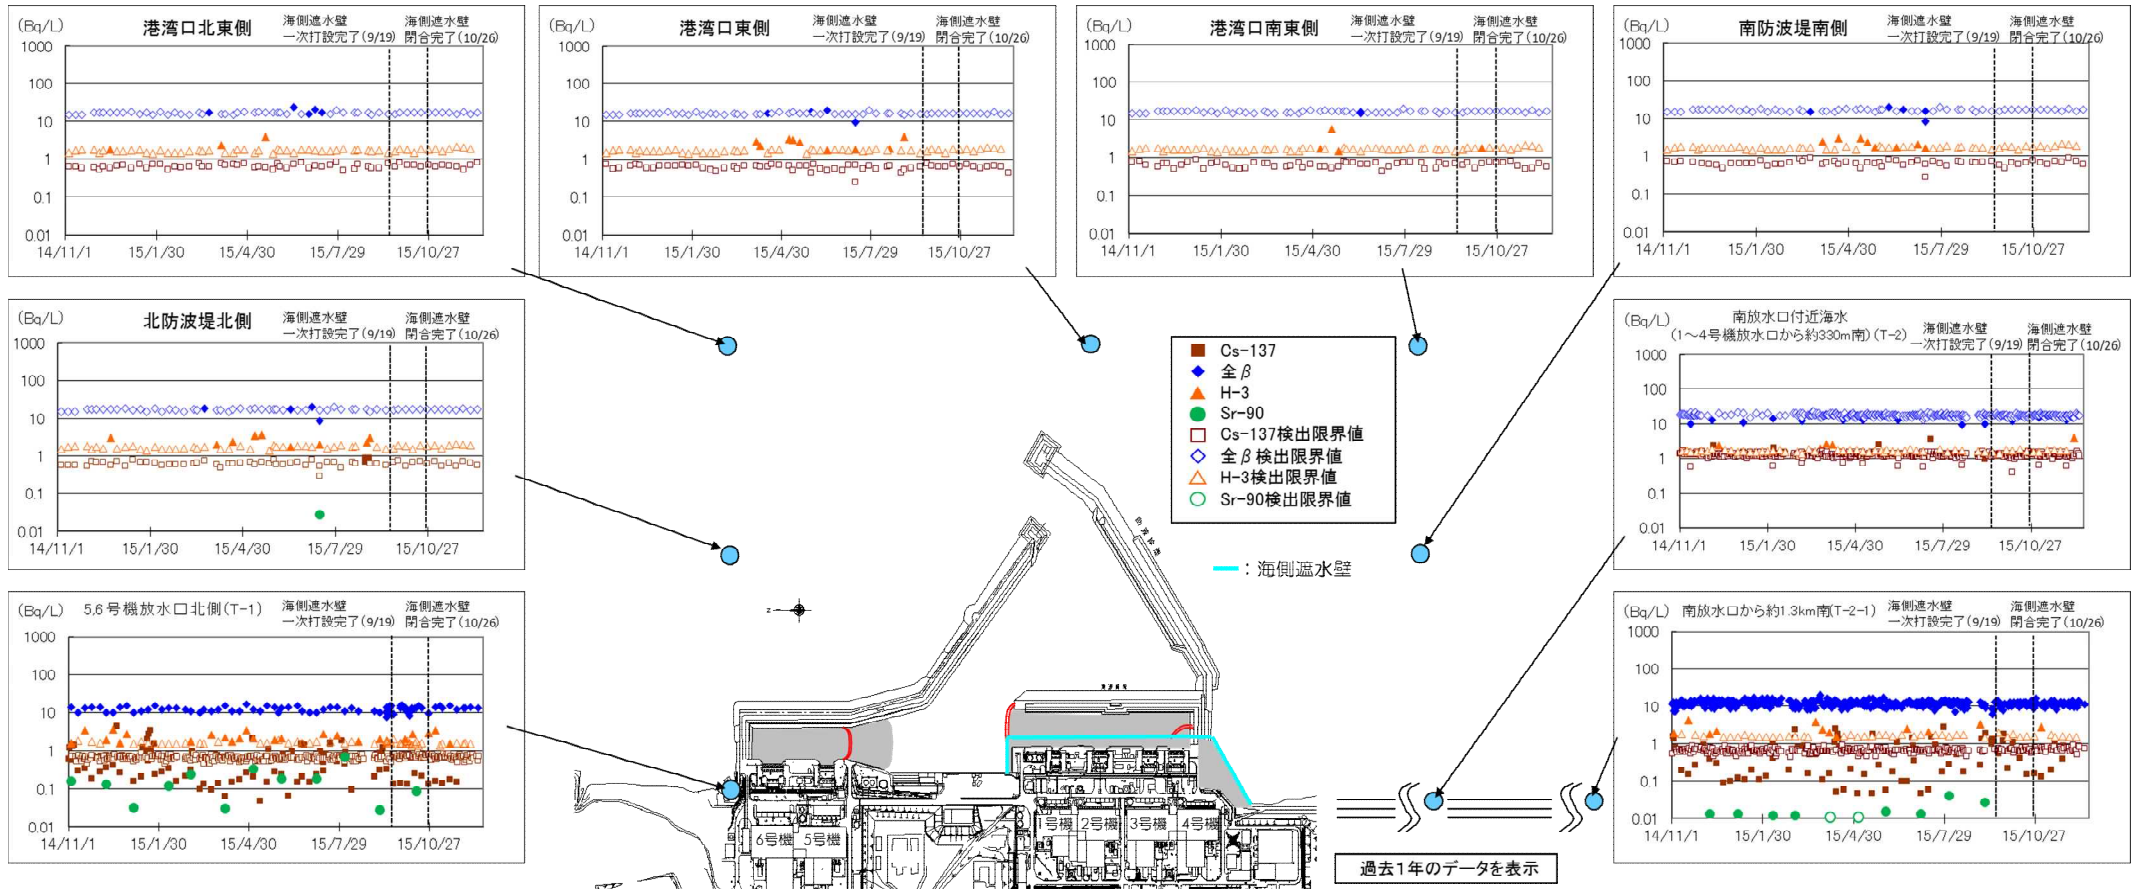
港湾外（周辺）の海水サンプリング結果

■ 港湾外の各採取点は、従来より低濃度であり、ほとんどが検出限界未満を継続。

注：海域における10Bq/L前後の全β放射能の検出は、海水中の天然カリウム（十数Bq/L）の影響を受けているものと考えられる。

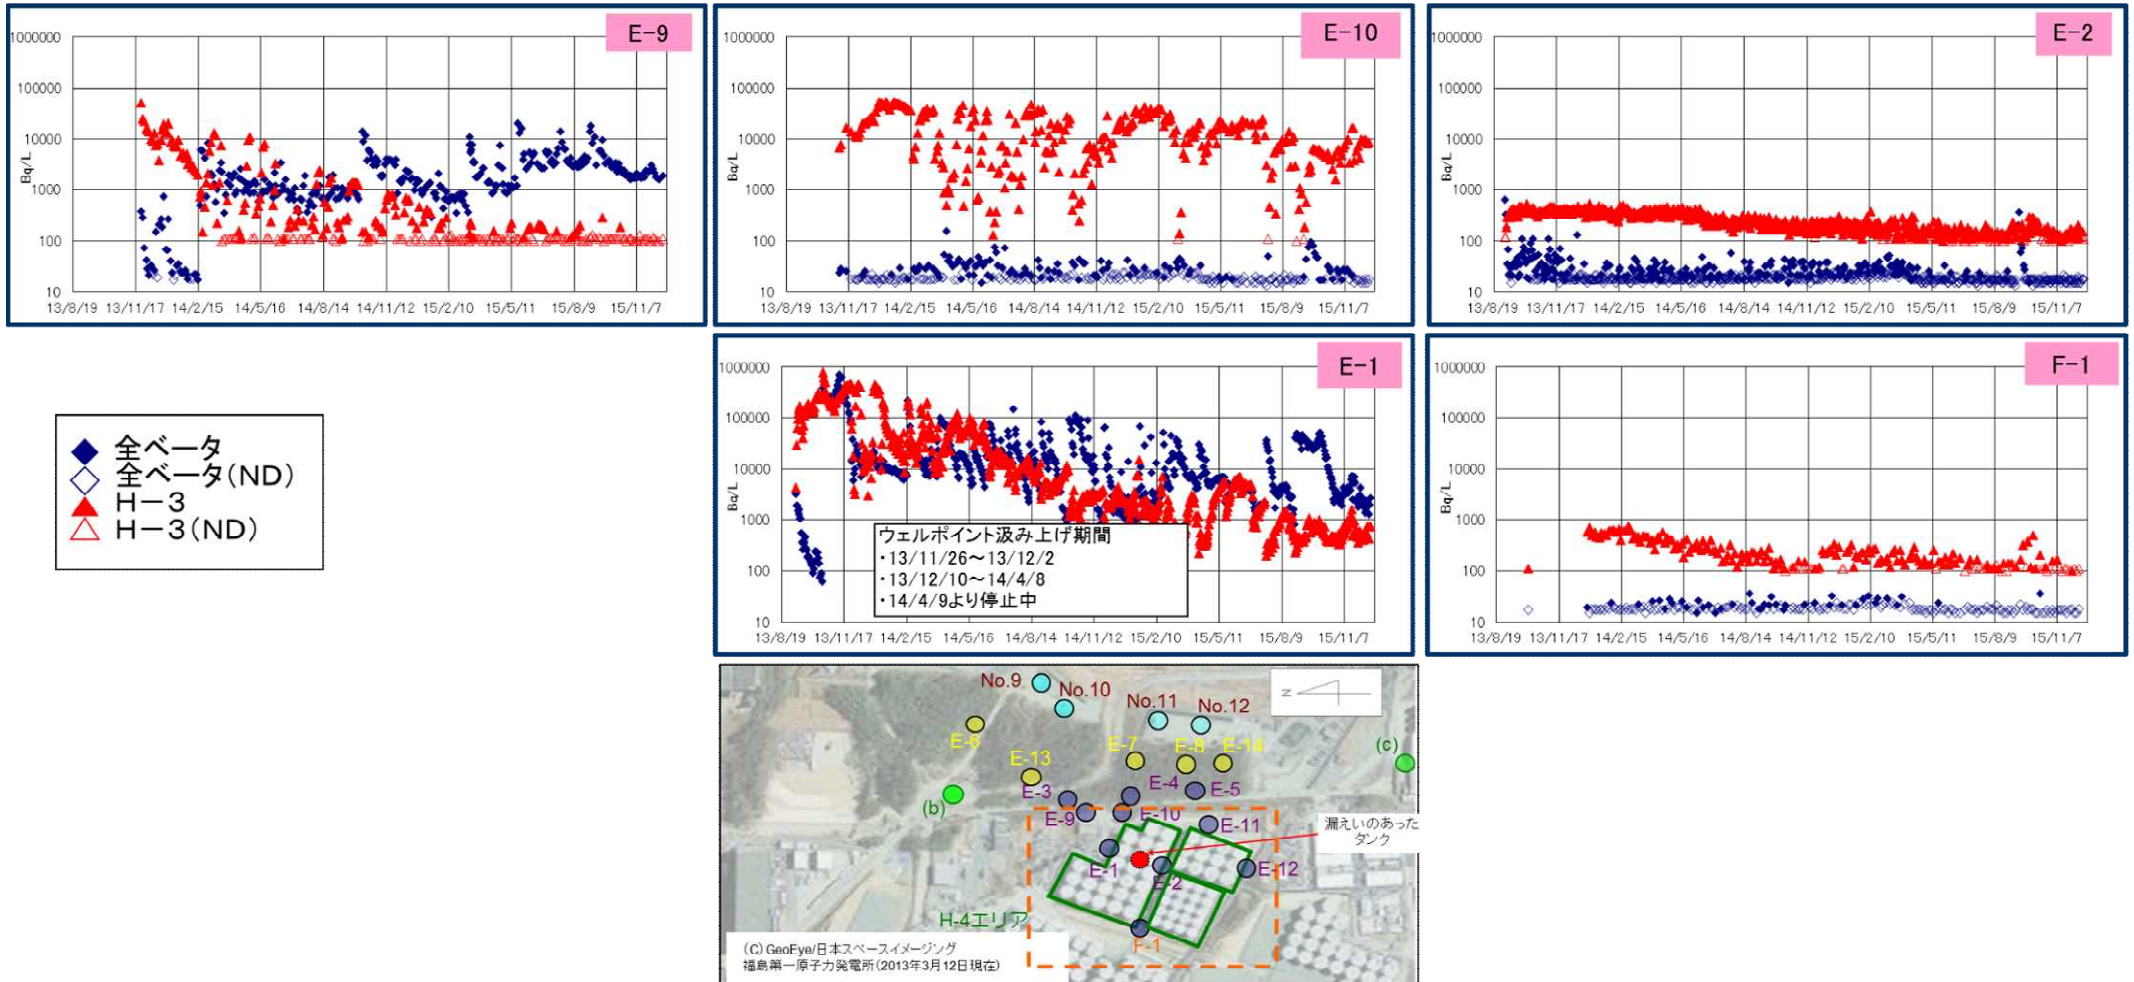
観測孔の放射能濃度推移 (H4タンクエリア)

- 先月以降、大きな変動は見られない。
- トリチウム濃度は、E-10のみ高めであるが、他の観測孔は1000Bq/Lを下回っている。

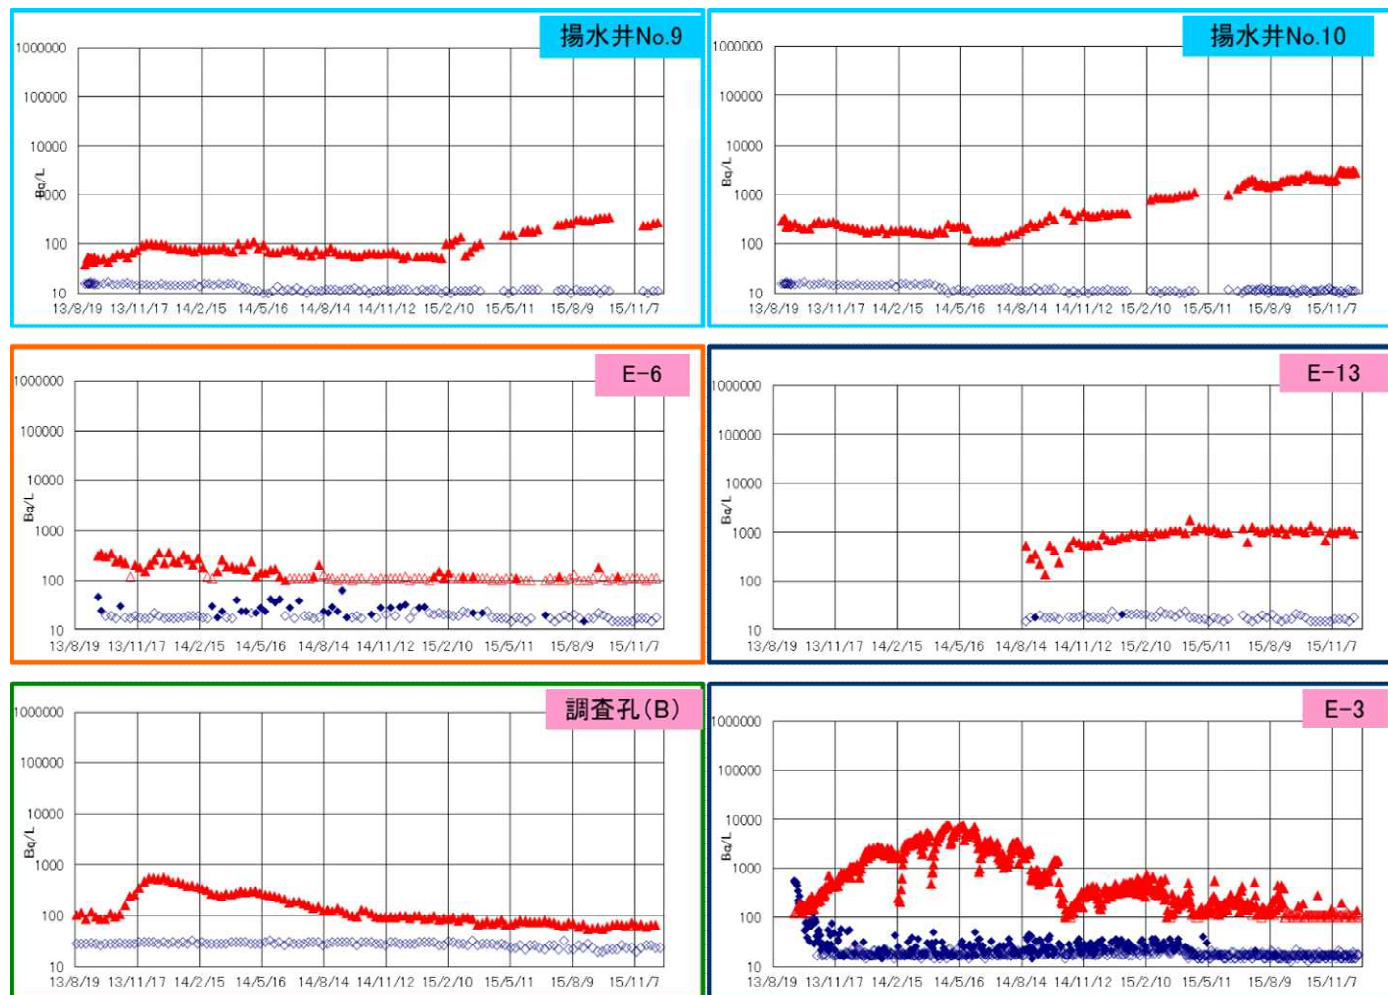
観測孔の放射能濃度推移 (H4タンクエリア北東側)

- 先月以降、全体の傾向に大きな変化はみられない。
- 揚水井No.10のトリチウム濃度は、3000Bq/L前後で横這い状況。
- その他の観測孔は横這いか低下傾向。
- 全β濃度は、全体的に低濃度で横ばい状況。

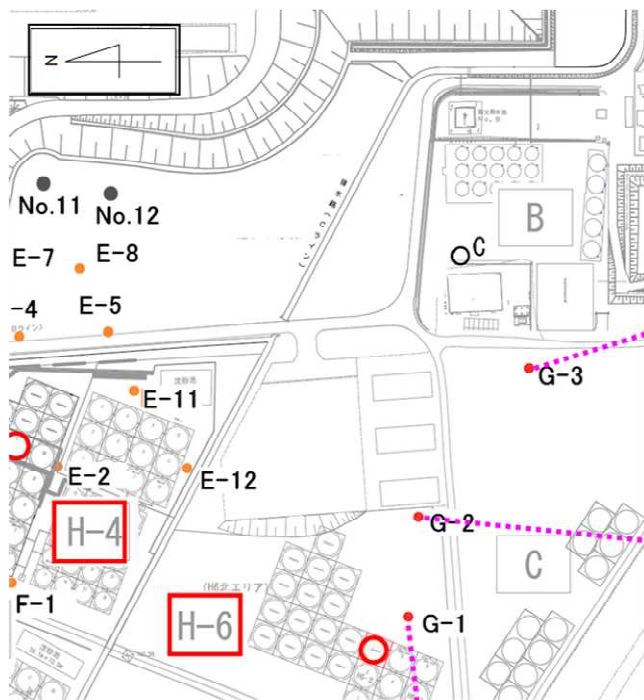
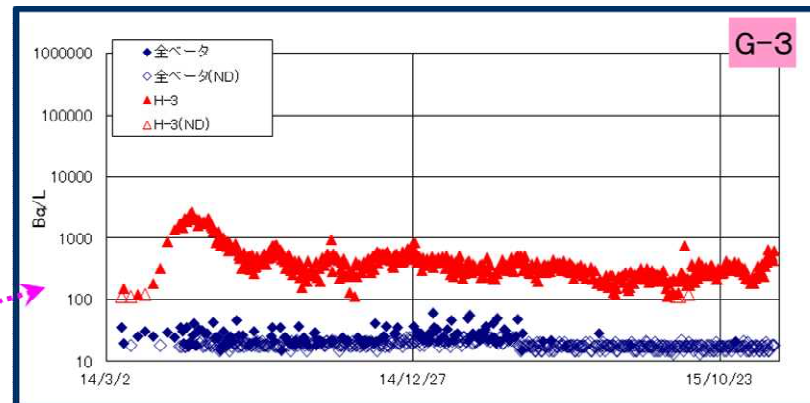
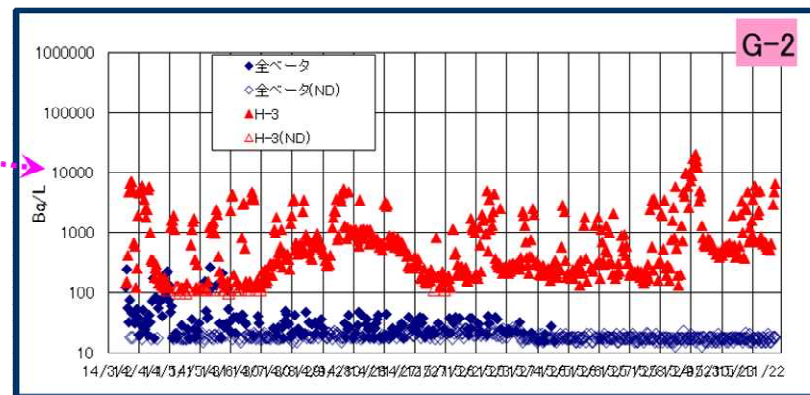
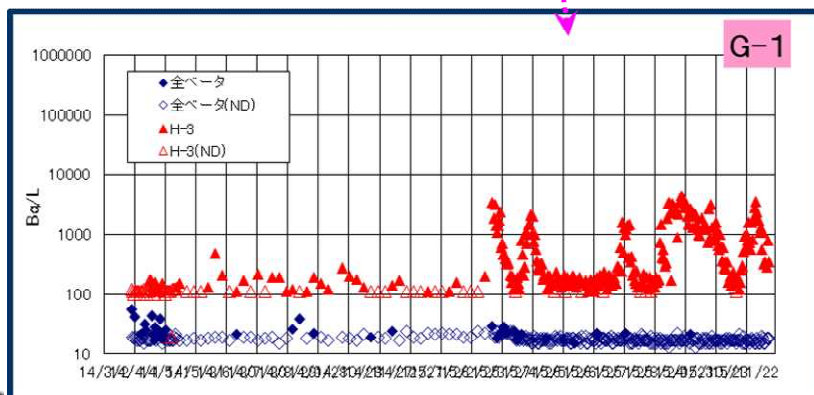
観測孔の放射能濃度推移 (H6タンクエリア周辺)

- 先月以降、降雨が少なく、G-1,G-2観測孔のトリチウム濃度は低下。
- 全ベータ濃度は低濃度で変化は見られない。
- 引き続き監視を継続する。

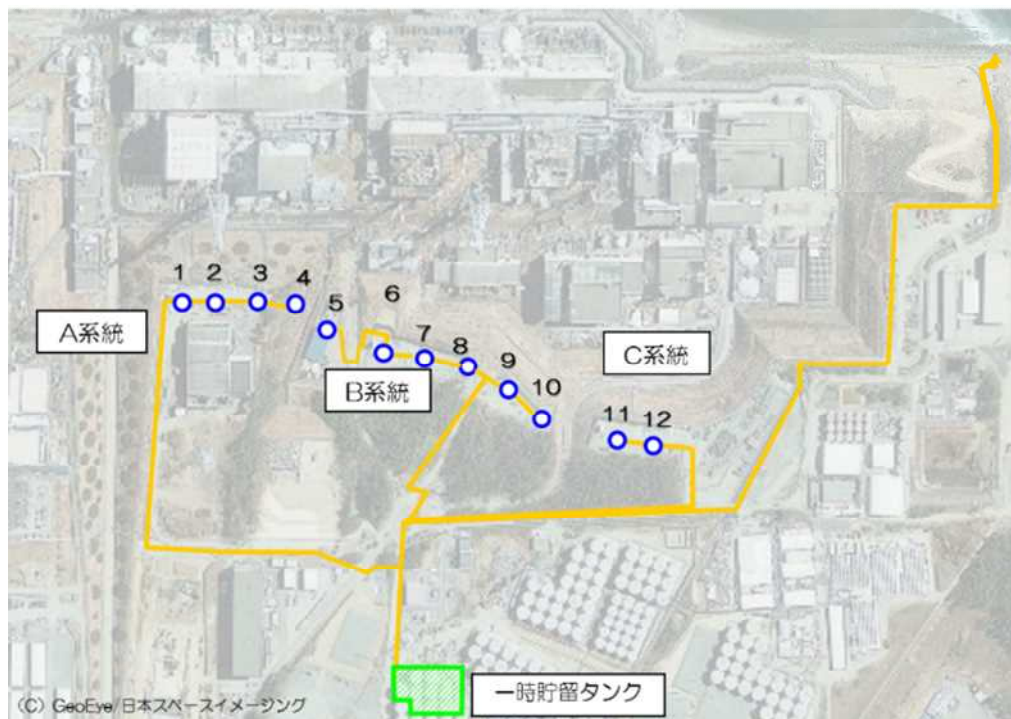
地下水バイパス 揚水井配置図

2014年9月中旬頃から、揚水ポンプ吸込口などに鉄酸化細菌等が付着し、流量が低下している（鉄酸化細菌は、トンネル等に一般的に存在する細菌類）。全井戸について、鉄酸化細菌等の発生が認められているため、ポンプの運転状況を確認しつつ、適宜清掃・点検を実施中。

各井戸の状況を勘案し、適切な清掃方法を選定する。

- ・揚水ポンプ清掃、鋼管内壁ブラシ清掃、薬剤攪拌洗浄、底部土砂排出

- ・酸素の供給抑制対策の実施
- 揚水井No.1～6、8、9、11、12は、地下水中への酸素の取り込みを抑制する構造（循環水ライン）追設実施済。
No.7、10は今後の清掃・点検に合わせ、追設予定。
