発電所内のモニタリング状況等について

2015年12月17日

東京電力株式会社

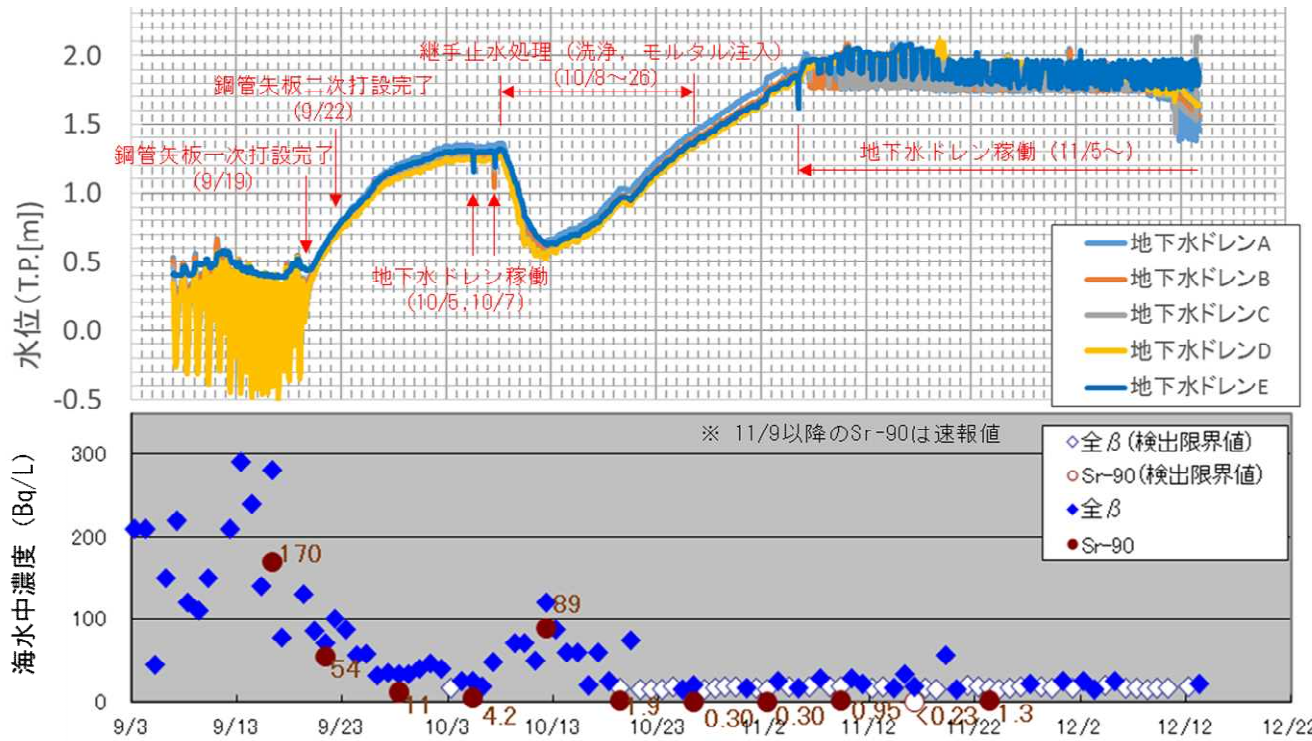
図 地下水ドレン水位と1～4号機取水路開渠内（南側遮水壁前）海水中放射性物質濃度の推移

- 地下水ドレンポンド水位は、鋼管矢板打設後に上昇し、継手洗浄（10/8～9,10/19）後に一時低下がみられたが、継手へのモルタル注入により上昇し、地下水ドレンの稼働により制御。
- 港湾内の海水中の全β濃度は、地下水ドレンポンド水位の上昇に連動して低下し、地下水ドレン稼働後もその状況が継続。ストロンチウム濃度についても同様な傾向が得られている。
- セシウム、トリチウムについても低い濃度で推移しているが、今後もモニタリングを継続。
- 地下水ドレンポンド水位が上昇していること、および海水中の放射性物質濃度が低下していることから、海側遮水壁による遮水性は発揮されていると評価している。

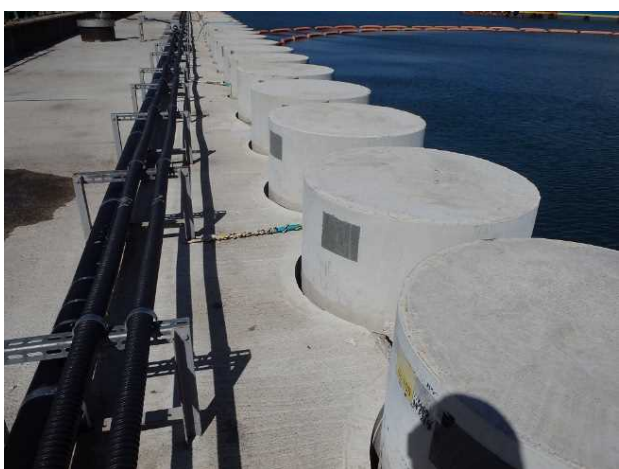
- 海側遮水壁閉合後、地下水位上昇に伴い鋼管矢板のたわみが増加し、舗装面の一部に目地開き等が発生した。
- 舗装面目地開き等からの雨水の浸透が、地下水ドレン汲み上げ量増加の要因の一つと考えられたため、補修作業を実施し、12月5日に完了した。今後も点検を継続し、状況に応じて補修を実施していく。
- また、たわみによる鋼管矢板の継手にかかる負荷を軽減することを目的として、杭頭を結合する鋼材を設置。

鋼管矢板際の状況（補修実施前）
（右写真の補修実施後の場所とは異なる）

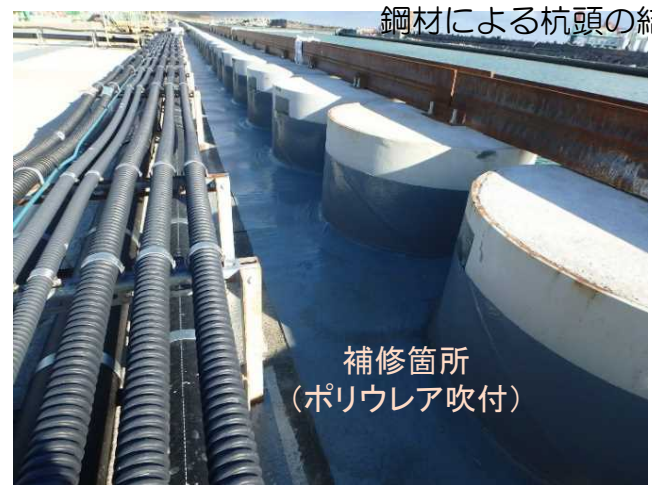
鋼管矢板際の状況（補修実施後）
（ポリウレタ吹付箇所の一例）

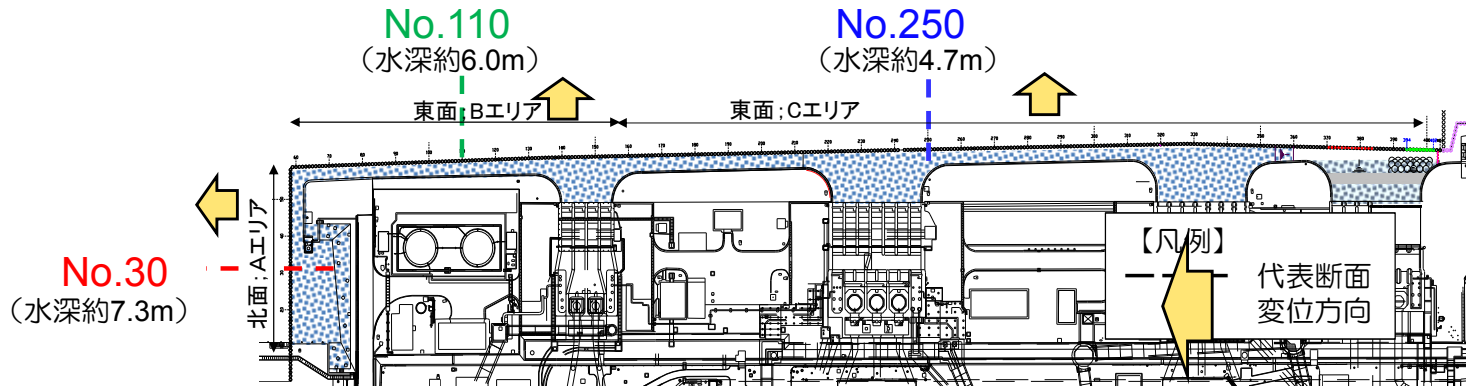
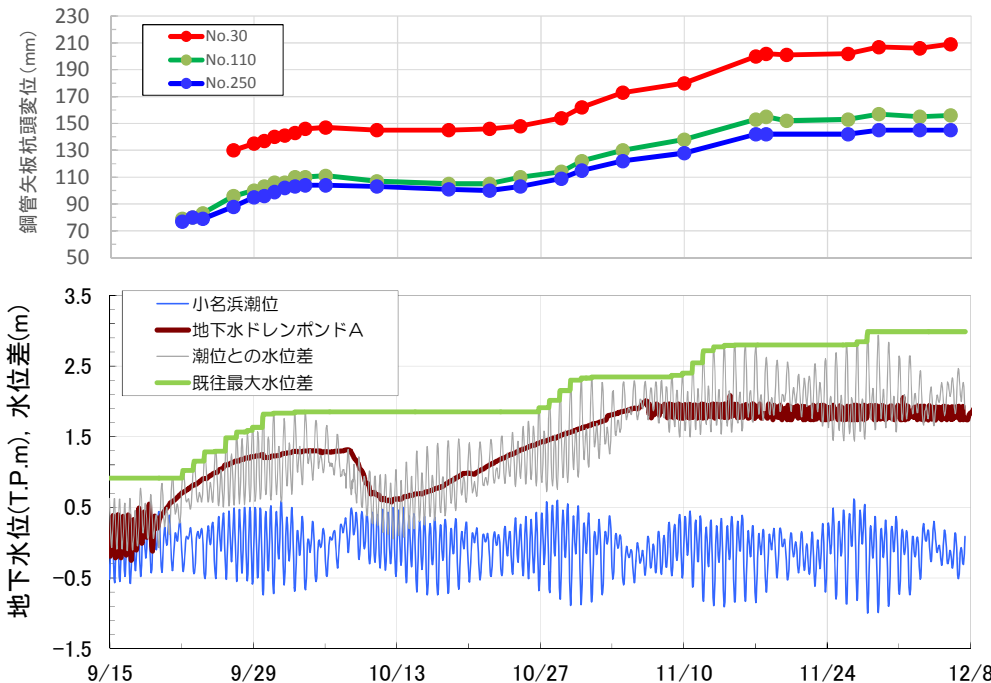
- たわみに伴い生じた鋼管矢板杭頭変位の経時変化を下記に示す。
潮位と地下水ドレンポンド水位（地下水位）の水位差増加に伴い、杭頭変位は大きくなっているものの、既往最大水位差が大きく増加しない状態では、杭頭変位の有意な増加は確認されていない。
- 水深等の状況からA～Cの3エリアに区分し、各エリアにおける代表断面の健全性評価を行った。評価結果を6. に示す。

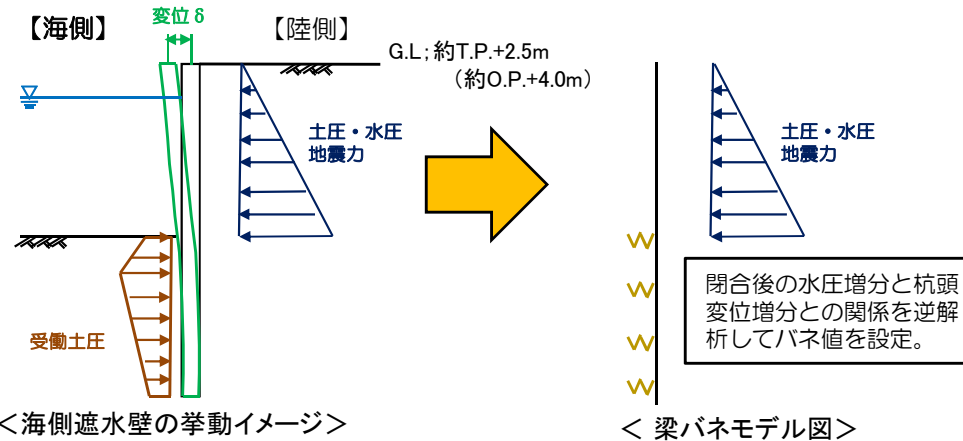
「港湾の施設の技術上の基準・同解説」に則り海側遮水壁を梁バネモデルでモデル化（下記）して、健全性評価を実施した。

- 現況相当の地下水位（約T.P.+2.1m（O.P.+3.6m））での常時および地震時の鋼管矢板の発生応力は、設計降伏応力を下回っていることから、鋼管矢板の健全性は確保されていると評価。 ※2
- また、地震時（水平震度Kh=0.25）の鋼管矢板の最大ひずみは1,500 μ を下回っていることから、海側遮水壁の遮水性能は所要性能の透水係数10⁻⁶cm/s以下が確保されていると評価。 ※3
- 地下水位が鋼管矢板継手天端高さ（約T.P.+2.5m（O.P.+4.0m））まで上昇したとしても、鋼管矢板の発生応力は設計降伏応力を下回っていることから、鋼管矢板の健全性は確保されると評価。 ※4

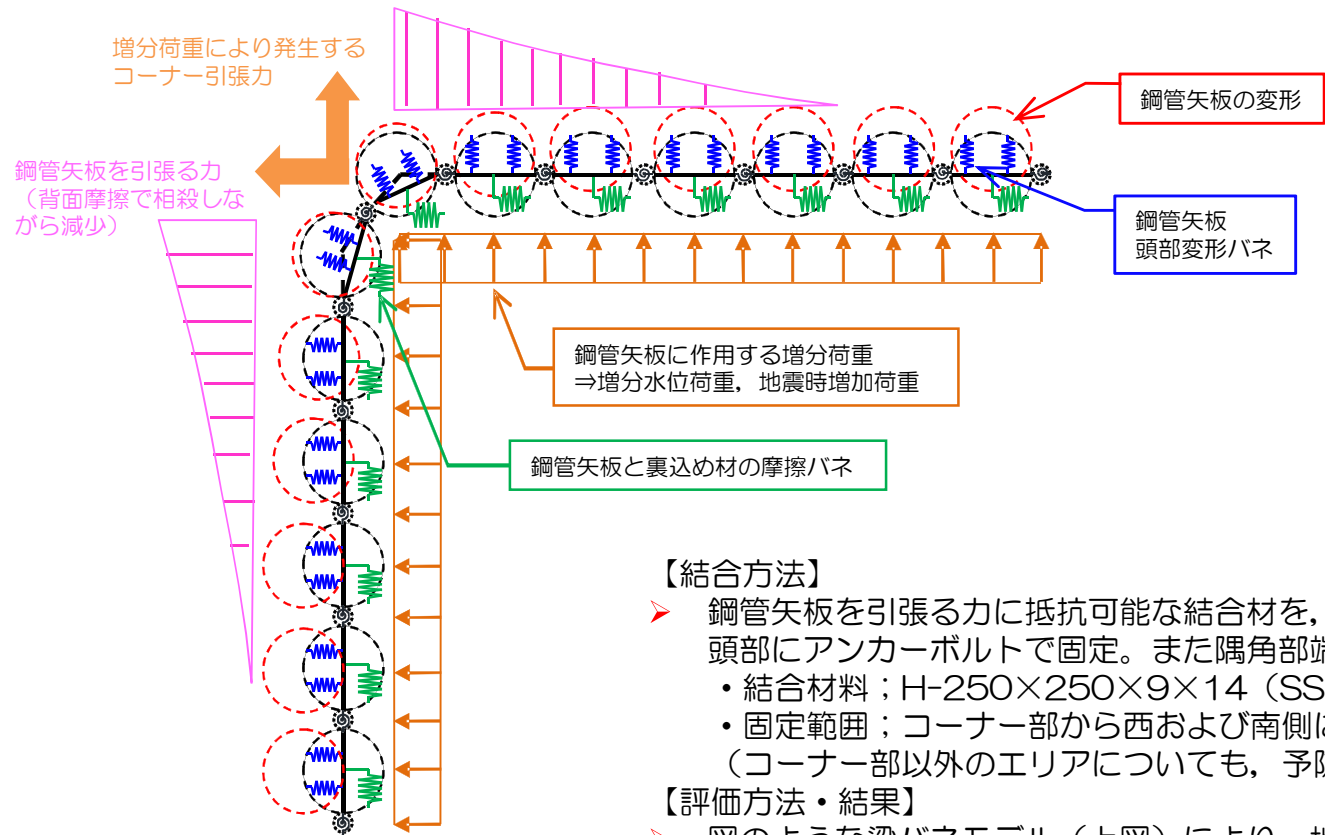
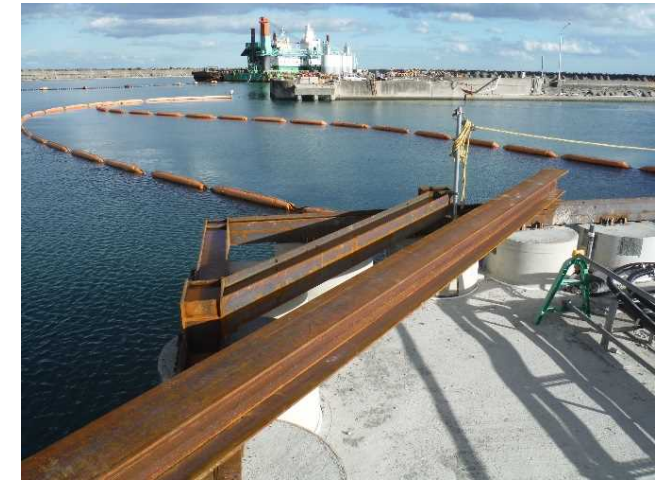
- 図のような梁バネモデル (上図) により、地下水位がT.P.+2.1m (約O.P.+3.6m) において地震時 (Kh=0.25) に発生する鋼管矢板を引張る力を算定し、結合部材の評価を行った。
- 発生応力は設計値を下回っており十分な強度を有していると評価。

- 鋼管矢板を引張る力に抵抗可能な結合材を、引張力がほぼゼロになる位置まで設置し、杭頭部にアンカーボルトで固定。また隅角部端部については、溶接にて固定。
 - ・ 結合材料；H-250×250×9×14 (SS400)
 - ・ 固定範囲；コーナー部から西および南側にそれぞれ19本分 (計38本分) (コーナー部以外のエリアについても、予防保全として、同様の対策を実施。)
