淡水化装置（RO2-5）のブースターポンプ出口配管 継手部から堰内への漏えいの原因調査と対策について

2015年12月17日

東京電力株式会社

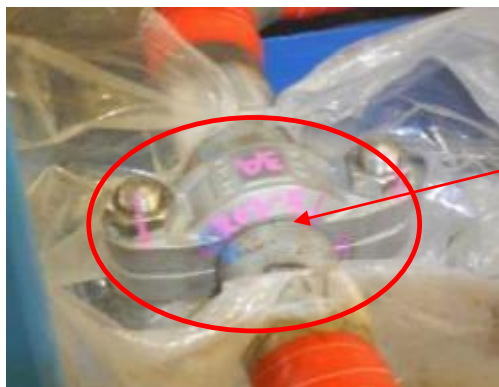
ブースターポンプ出口配管継手部

ハウジングと
配管の間から漏えい

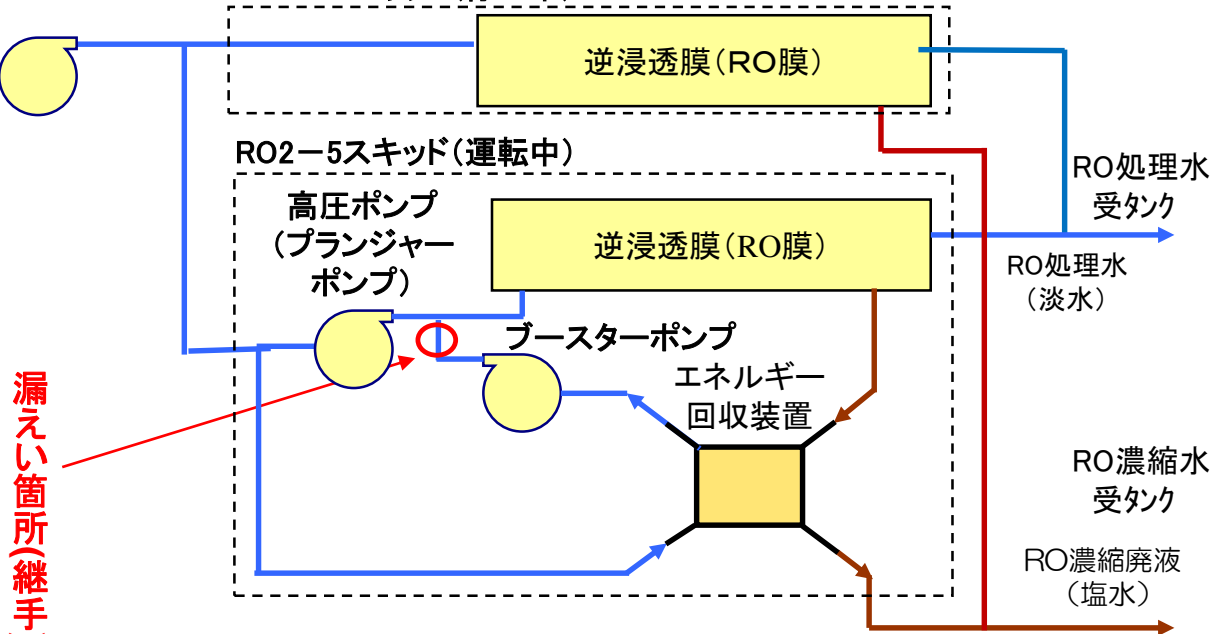
漏えい箇所(継手)

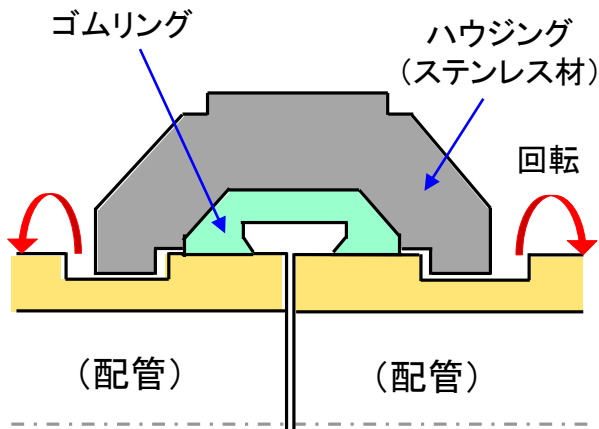
配管継手部概要図

- ハウジングが配管を直接拘束するのではなく、ゴムリングを介して配管を保持している。
- 継手はゴムリングと配管のシール面で自由度を持ち、ある程度の配管の傾き（50A配管：許容撓角 3° 37'）及び配管の相互回転が可能な構造となっている。

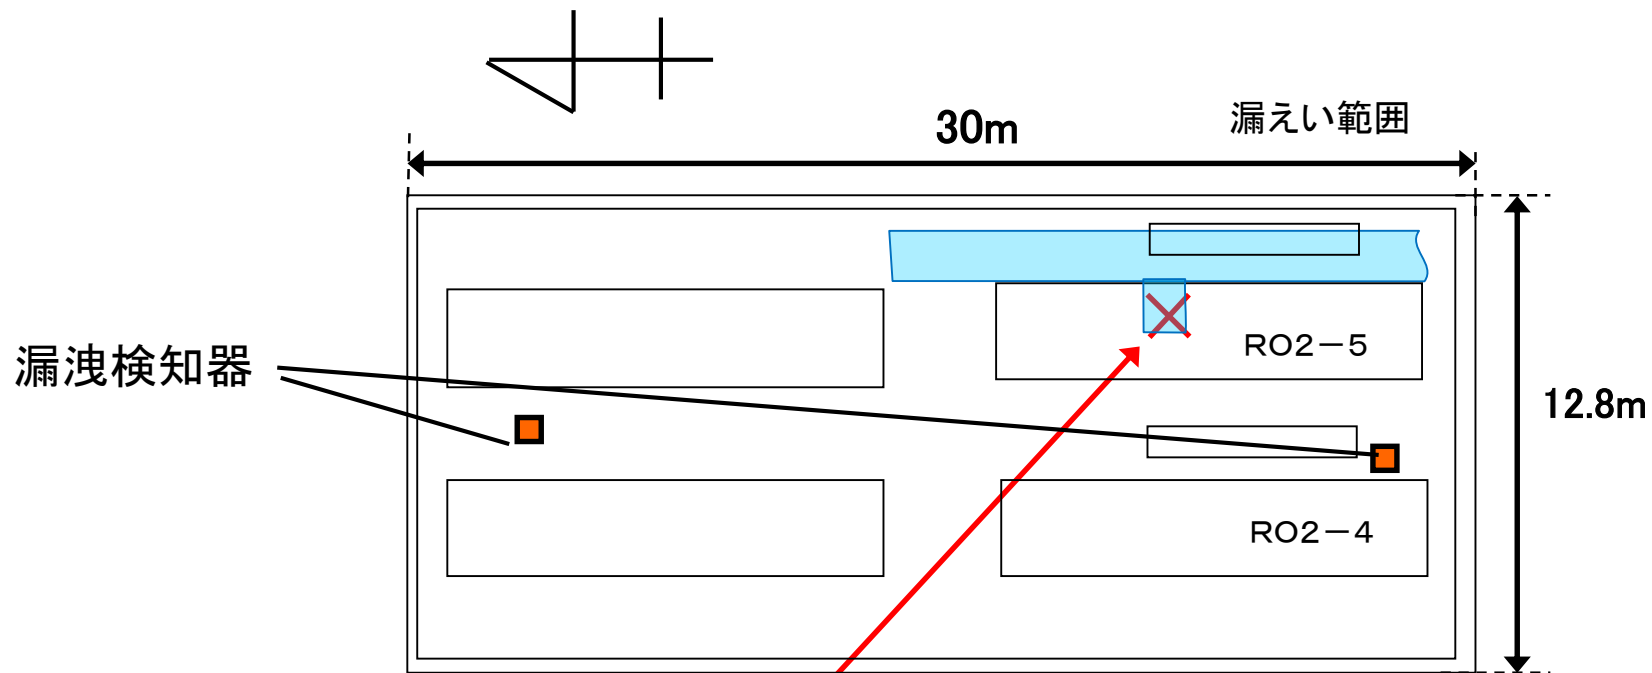
漏えい箇所

約1m×約15m×約20mm

(漏えい量 約300L)

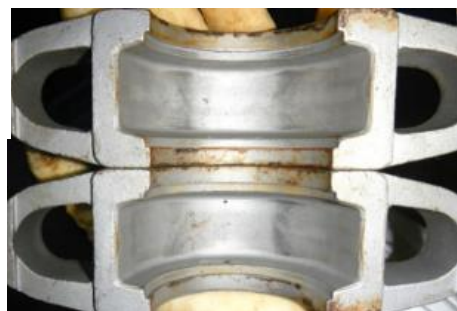
① 配管継手ハウジング内面 目視点検状況
(亀裂、腐食等の異常なし)

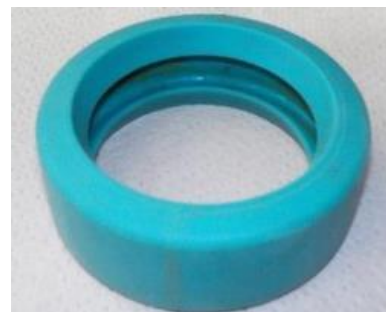
② 配管継手ゴムリング目視点検状況
(傷、変形、摩耗等の異常なし)

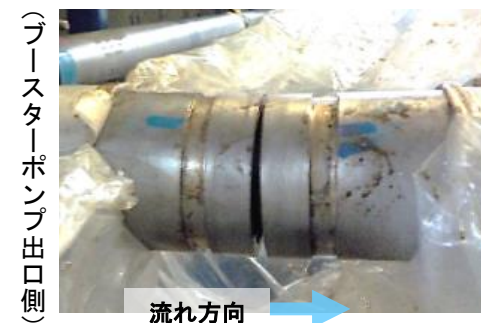
③ 継手取付部配管 目視点検状況
(ハウジング及びゴムリングとの接触部に、傷、腐食等の異常なし)

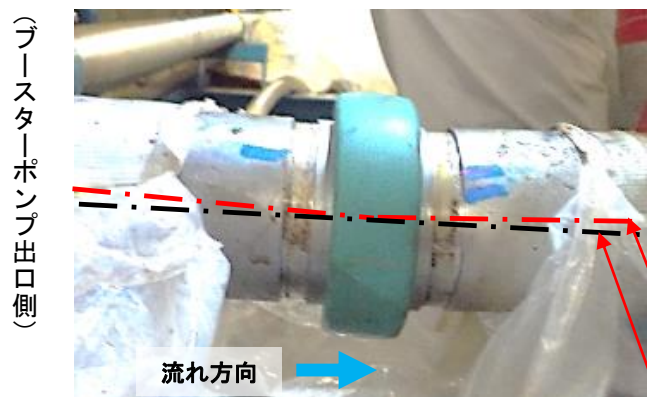
- 継手取付部配管の相対位置(角度)にずれが確認された。

配管継手ハウジング取外し状況
(配管の相対位置(角度)にずれがあり、
配管継手の下側が開いている)

- 配管に何らかの外力が加わり、当該継手部の配管に許容撓角(3° 37′)に近い相対位置(角度)のずれが生じた。(外力要因として、自己融着テープ取付時に外力が加わった可能性あり)
- その後、RO2-5運転によって当該部に振動が加わり、角度のずれが拡大した。
- 上記の状態を継続したこと、ゴムリングのシール部分の変形が大きくなった。
- 角度のずれが許容撓角を超え、ゴムリングが楕円状に変形してシールが保てない状態となり、漏えいに至ったと推定される。

- 当該配管継手は、角度のずれを矯正し配管を再組立して復旧する。(新品)
- 当該部にずれが発生した要因は、上下方向が拘束されていないことにあることから、近傍に配管支持構造物を追設。

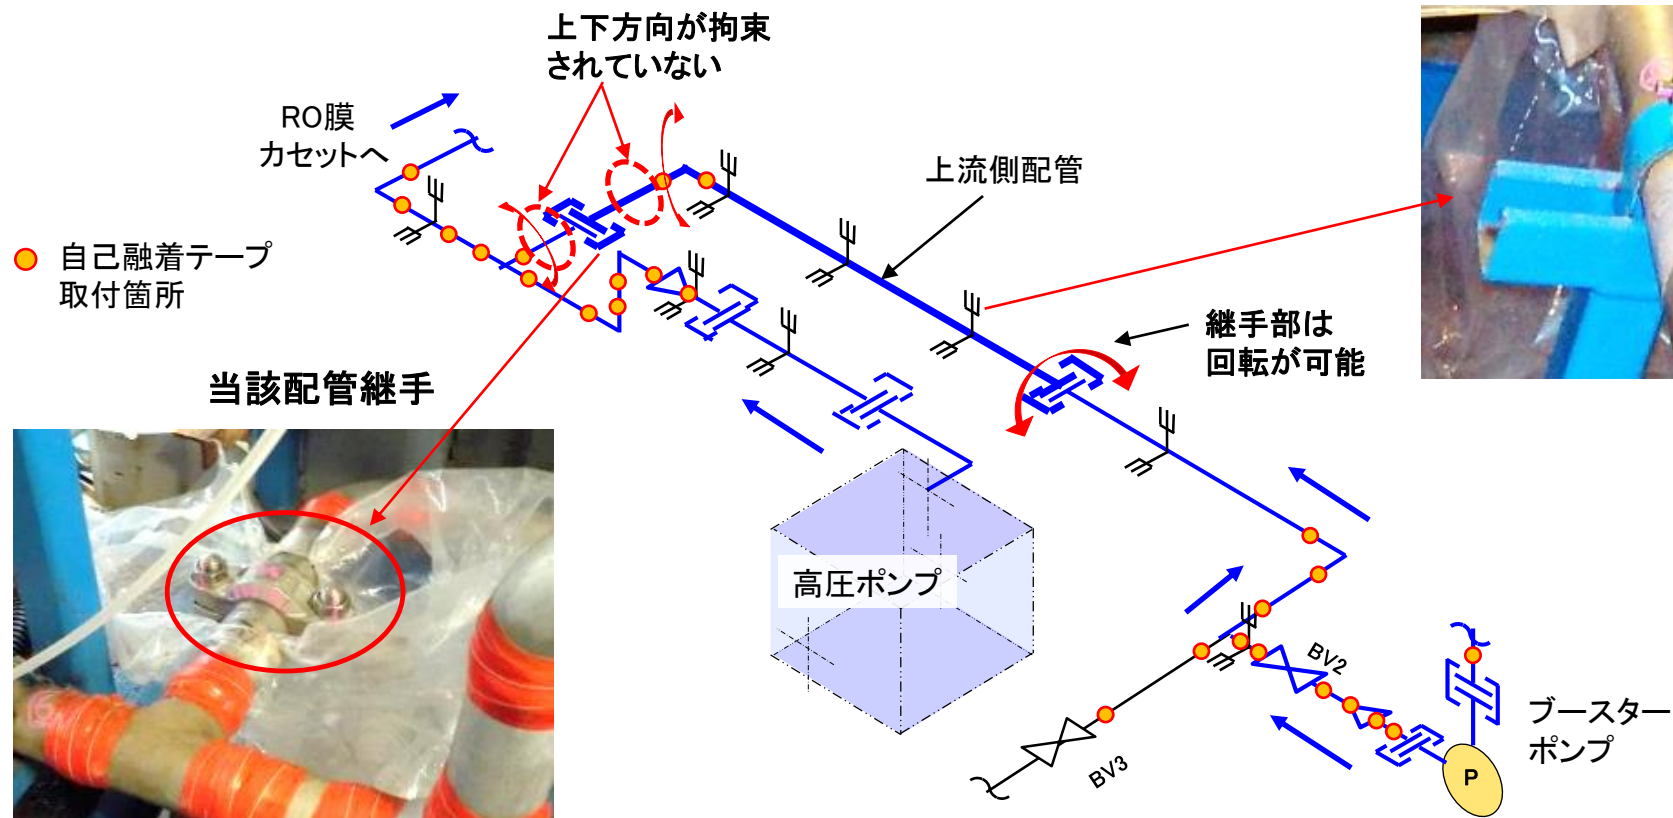
RO2-5 当該継手周辺支持構造物配置図

- 当該配管継手付近の配管は上下方向が拘束されていない。

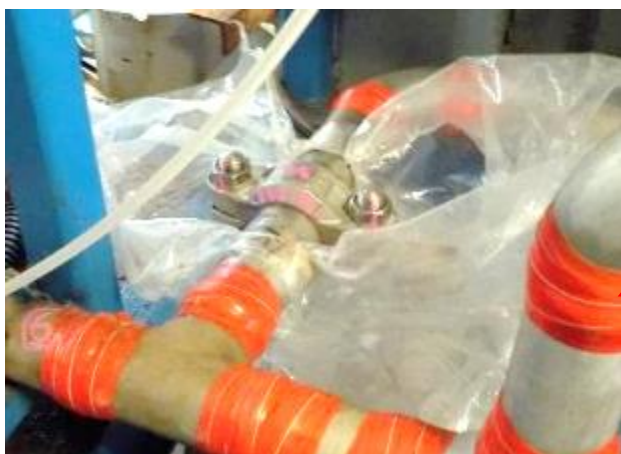
上記は、8月12日に発生した「RO3-3の配管溶接部漏えい」対策の水平展開として、配管溶接部に自己融着テープによる補強を実施。

自己融着テープ取付状況
