# 福島第一原子力発電所の敷地境界外に影響を 与えるリスク総点検に関わる対応状況

2016年2月22日

東京電力株式会社

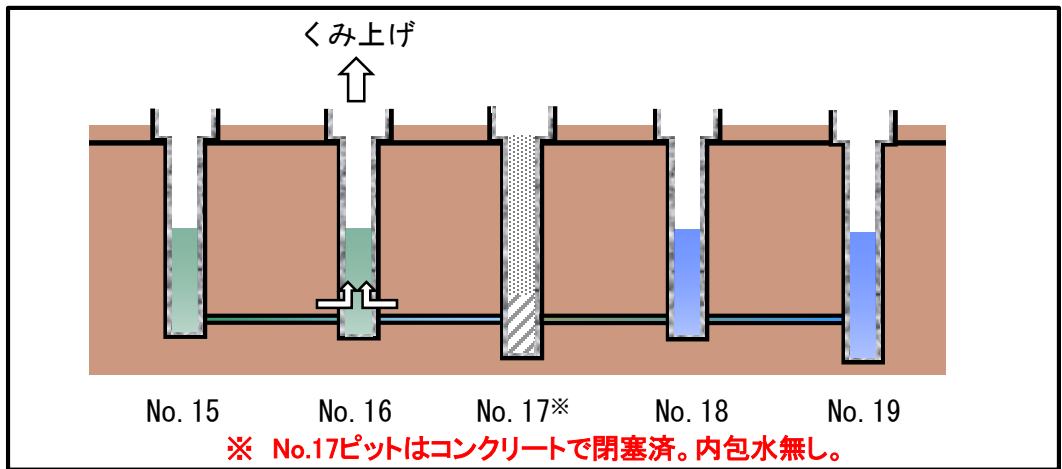
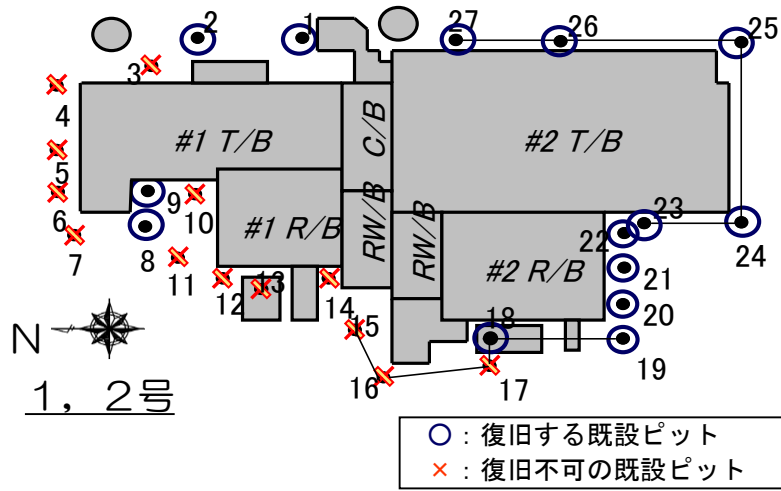
# 【参考1】(リスク総点検番号110)サブドレンNo.16ピットの対応状況について

- 月1回程度溜まり水の汲み上げを行うこととし、第9回目として1/27~1/28に約21m<sup>3</sup>の汲み上げを実施。
- 継続して監視を行う。
- 当該ピットは近傍に1/2号排気筒があり、これらを含めた周辺状況の調査結果等により、対策を検討する。

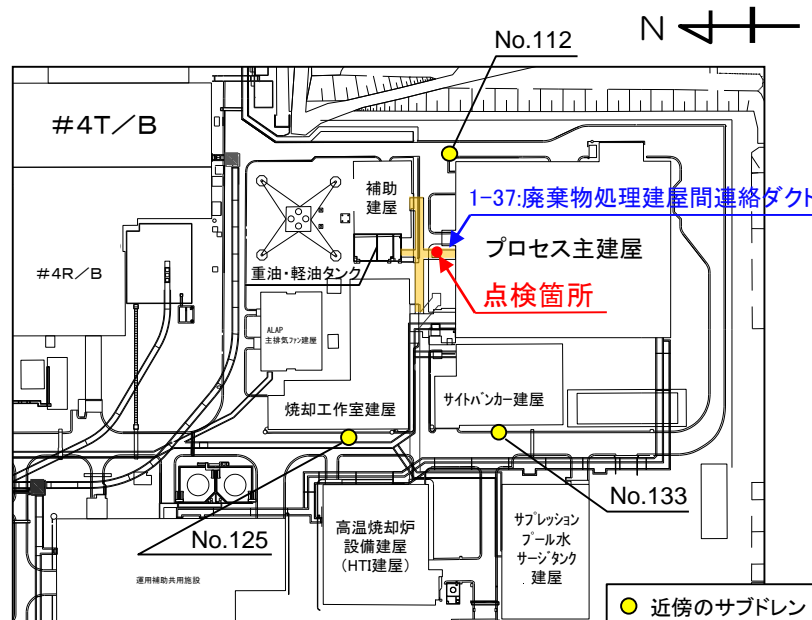
廃棄物処理建屋間連絡ダクト点検箇所位置図

- ・地上の汚染水移送配管(PE管)は、異常なし。また、配管周辺及び補助建屋内のサーベイを実施し、異常なし。
- ・当該ダクトの西側で接続する集合ダクトについては、2014.12の閉塞時、集合ダクトに滞留水が無いことを確認。
- ・当該ダクトへの流入状況について調査するため、2016.1.19から1.21までダクト内の滞留水移送を実施(O.P.+7.0mまで水位低下)し、水位・水質を監視したが、変化なし。さらに調査を継続し、2016.2.2から2.6までダクト内の滞留水移送を実施(O.P.+5.7mまで水位低下)し、水位・水質を監視したが、変化なし。
- ・今後の進め方について、検討中。
- ・また、ダクト内の水位は、ダクト周辺のサブドレン水位より低いため、ダクト内の滞留水が外部に流出することはないものと推定。
