Eタンクエリア D-5タンク フランジ部から内 堰内への水滴下について

2016年11月21日

東京電力ホールディングス株式会社

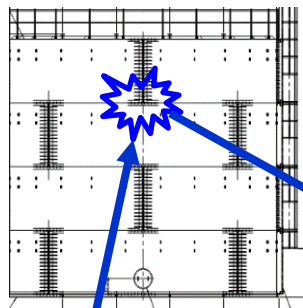
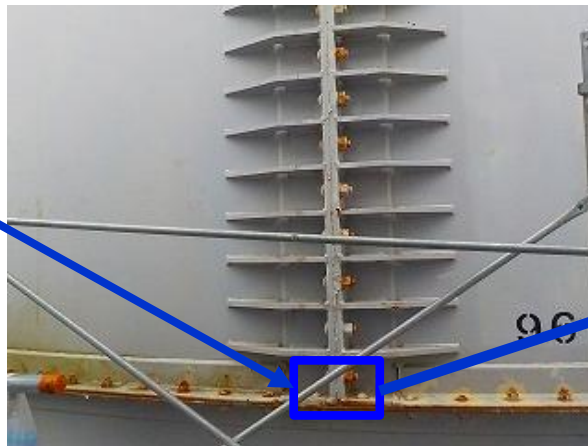
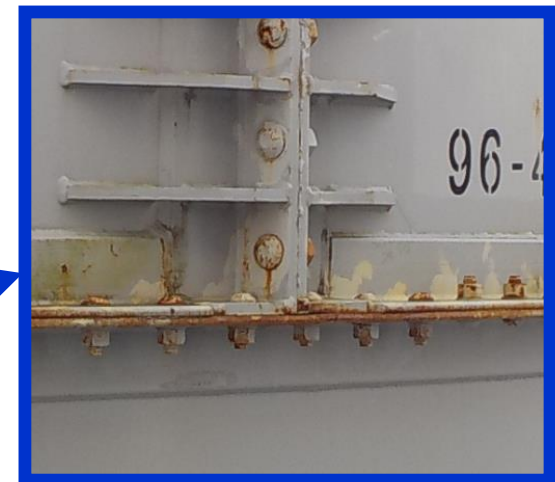
【EエリアD5タンク漏洩箇所】

- ✓ 第3フランジ締結部T字部位

滴下の発生箇所

- ✓ 漏えい箇所のフランジ締結部については、フランジ部のパッキン等に何らかの原因があると考えられるが、詳細の調査にはタンクの解体が必要なことから、今後タンクリプレースに併せ調査を行う計画。なお、ボルトについては、止水補修時に緩みの無いことを確認済。

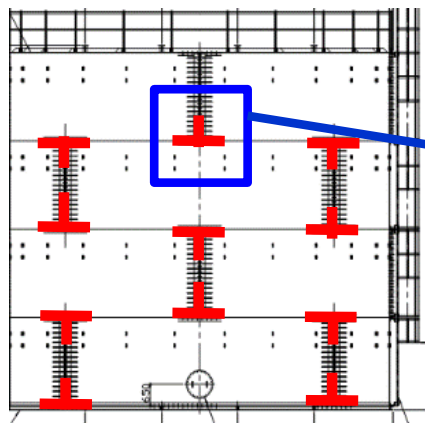
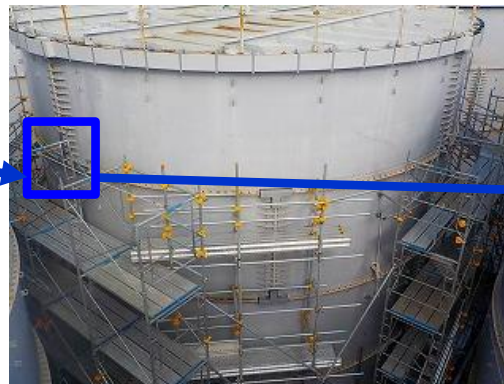
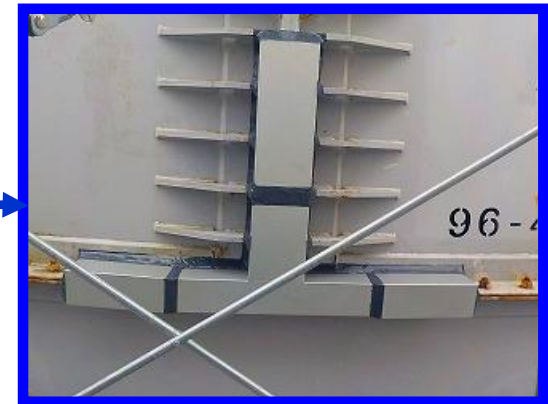
【フランジ締結部のT字部の止水補修状況】

赤線部：補修箇所

- ✓ D5タンクフランジ締結部のT字部位（28箇所）の止水補修終了。（10/25終了）
