資料 1 - 1 汚染水対策に関わる進捗状況について

# 汚染水対策の全体概要

2019年1月10日

東京電力ホールディングス株式会社

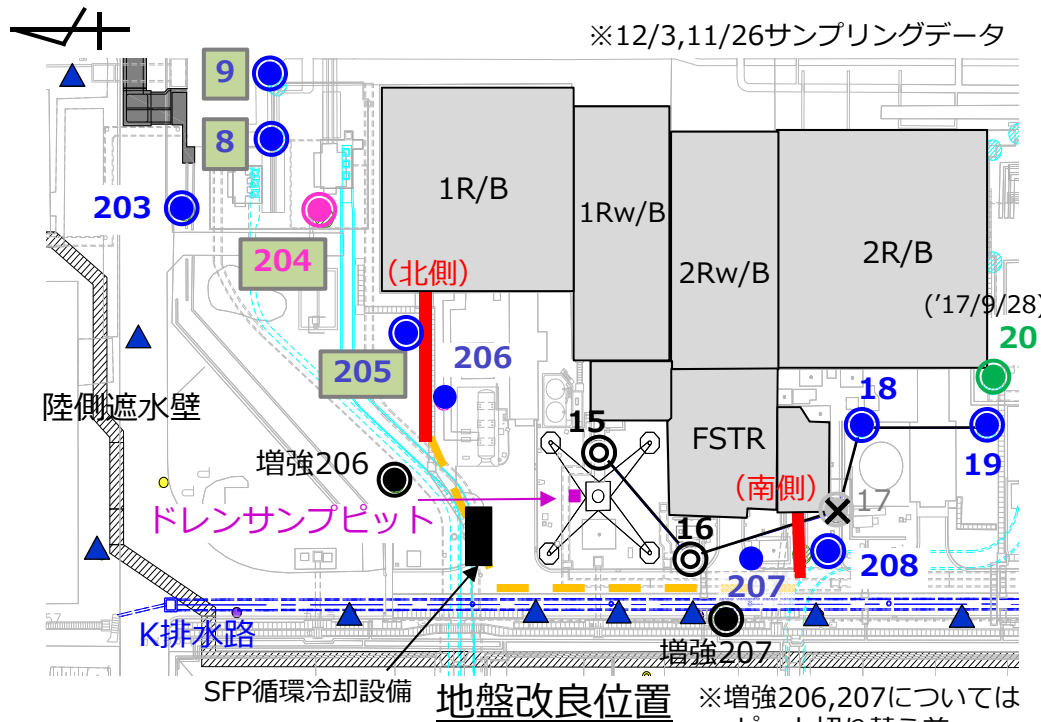
- 周辺ピットのトリチウム濃度上昇抑制のため、1 / 2号機山側サブドレン周辺の地盤改良を行う対策について、8/6より準備作業に着手し、線量低減対策を経て10/12より南側・10/30より北側の地盤改良（削孔・注入）を開始した。

- ✓ 南北への高濃度トリチウムの移流・拡散防止対策を実施する。（地盤改良範囲：—）
- ✓ 西側については上記対策の効果を評価し範囲を検討する。（地盤改良範囲：- - -）
- ※排気筒撤去工事と干渉する一部エリアについては、排気筒撤去工事後に実施する。
- 南側は、11/16に計画範囲の地盤改良を完了したため、サブドレン208の設定水位を変更し、効果を確認中。

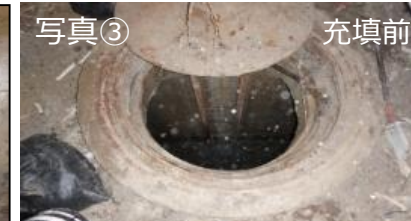
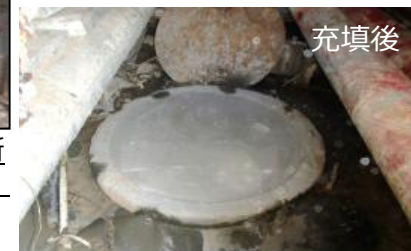
- 1/2号機東側に位置するトレンチのうち、1号機共通配管トレンチ内の建屋貫通箇所、2号機取水電源ケーブルトレンチ内の建屋貫通箇所について、止水・充填等を実施。
- 2018年7月13日に着手し、同8月6日に2号機取水電源ケーブルトレンチのマンホール開口部まで充填が完了。また、1号機共通配管トレンチ内の貫通箇所の止水は同9月21日完了。

2号機取水電源ケーブルトレンチ貫通箇所  
止水状況（写真②）、充填状況（写真③）

- ⇒ 2号機取水電源ケーブルトレンチ内の貫通箇所の止水,内部の充填実施。(8月6日 対策完了)

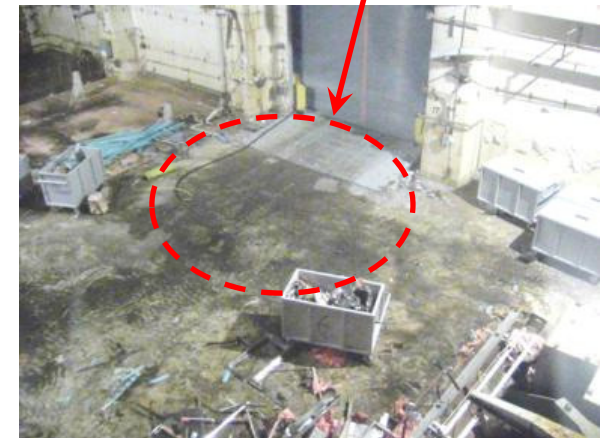
- 2018年6月11日の降雨時にオペフロ床面に雨水が一時的に溜まる状況を確認した。
- 調査の結果、屋上のルーフトレン2箇所(北側・中央)について、配管のズレを確認したため、雨水配管の補修を実施。(2018年7月12日完了)
- 9月30日～10月1日の台風24号接近に伴う降雨(計:47.5mm)では、雨漏れによる水たまりの発生は確認されなかった。

①、②ルーフトレン・改修方法  
(③は、配管が確認できず閉塞)

- ⇒雨水配管の補修を実施。(7月12日 対策完了)

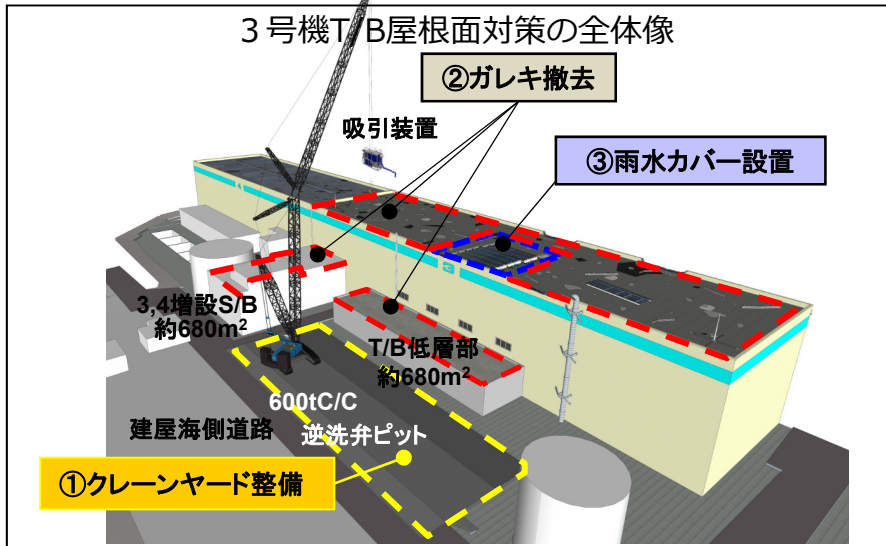
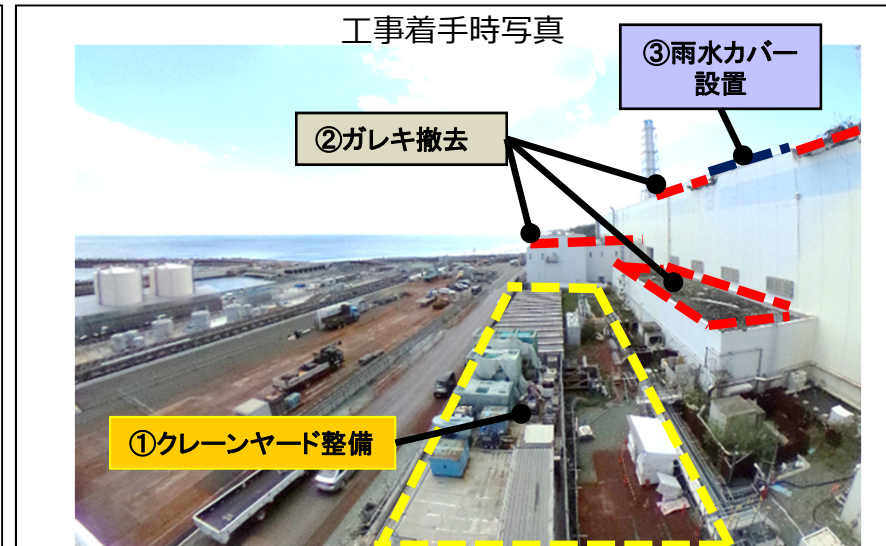
■ 屋根損傷部の流入対策の準備工事として、T/B海側を整地するヤード整備を11月より着手した。

- ⇒屋根損傷部の流入対策の準備工事として, T/B海側を整地するヤード整備を11月より着手した。

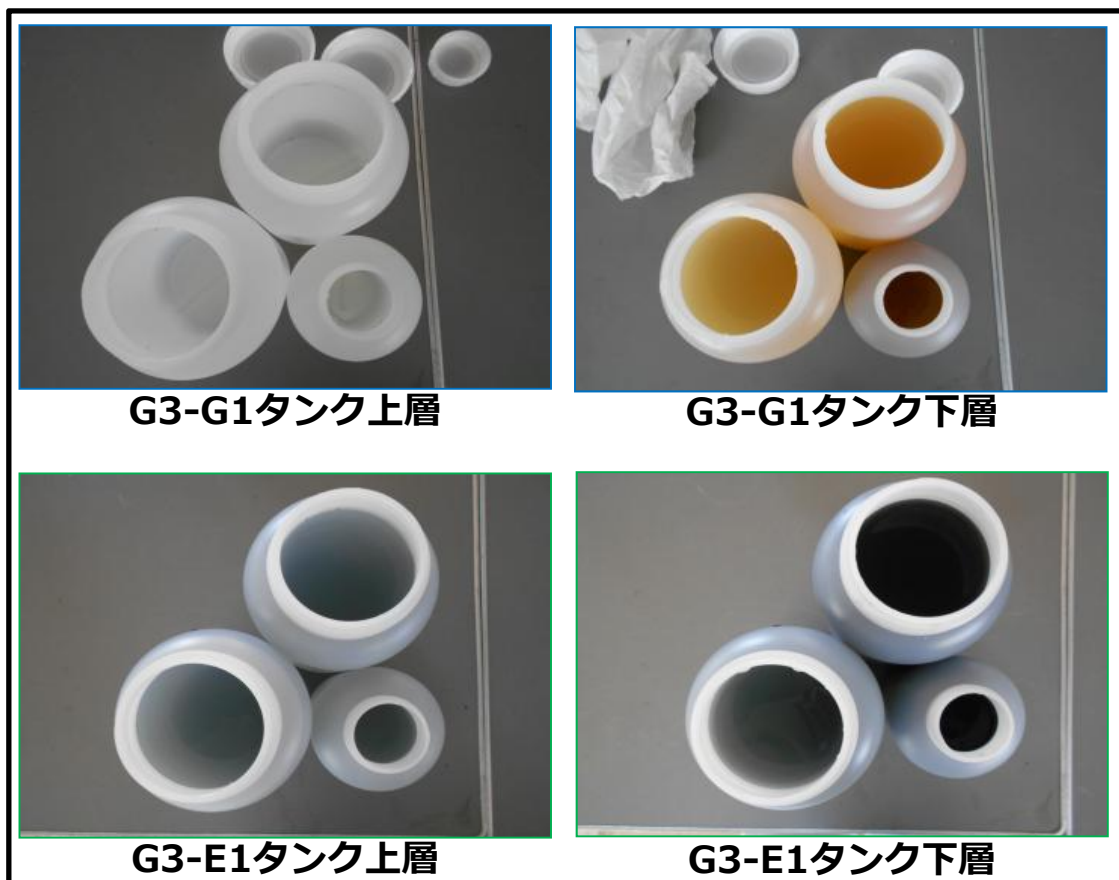
- 11月1,5日に溶接型タンクに貯蔵しているSr処理水をサンプリングし、水質分析を実施したところ、浮遊性物質の濃度が高いことを確認しました。

サンプリング水の外観

- 当該タンクにおいて浮遊性物質濃度が高いことから、その沈殿物の下部が嫌気性環境となり、硫化水素を生成しやすい環境となっている可能性があります。
- 硫化水素に起因する全面腐食については、タンク側面および天板の肉厚測定の結果、問題ないことを確認しているが、念のため、今後タンク1基の水抜きを行い、タンク内面の調査を行うとともに、硫化水素発生の原因調査等を実施していきます。

対応		内容	実施時期
①	硫化水素発生箇所の追加調査	硫化水素を生成しているSr処理水について調査するため、各タンク群から代表のタンクを選定し、硫化水素濃度測定を実施	2018年12月中
②	タンク内部の状況調査	①の調査結果を踏まえて、調査対象タンク1基を選定し、水抜きを実施し、タンク内面の腐食進行の有無について確認する。また、タンク底部において多量の沈殿物により嫌気性環境となり、硫化水素を生成しやすい環境を形成していないか確認する。	2019年1月開始
③	浮遊性物質の処理検討	浮遊性物質の処理方法について検討する。	2019年3月中

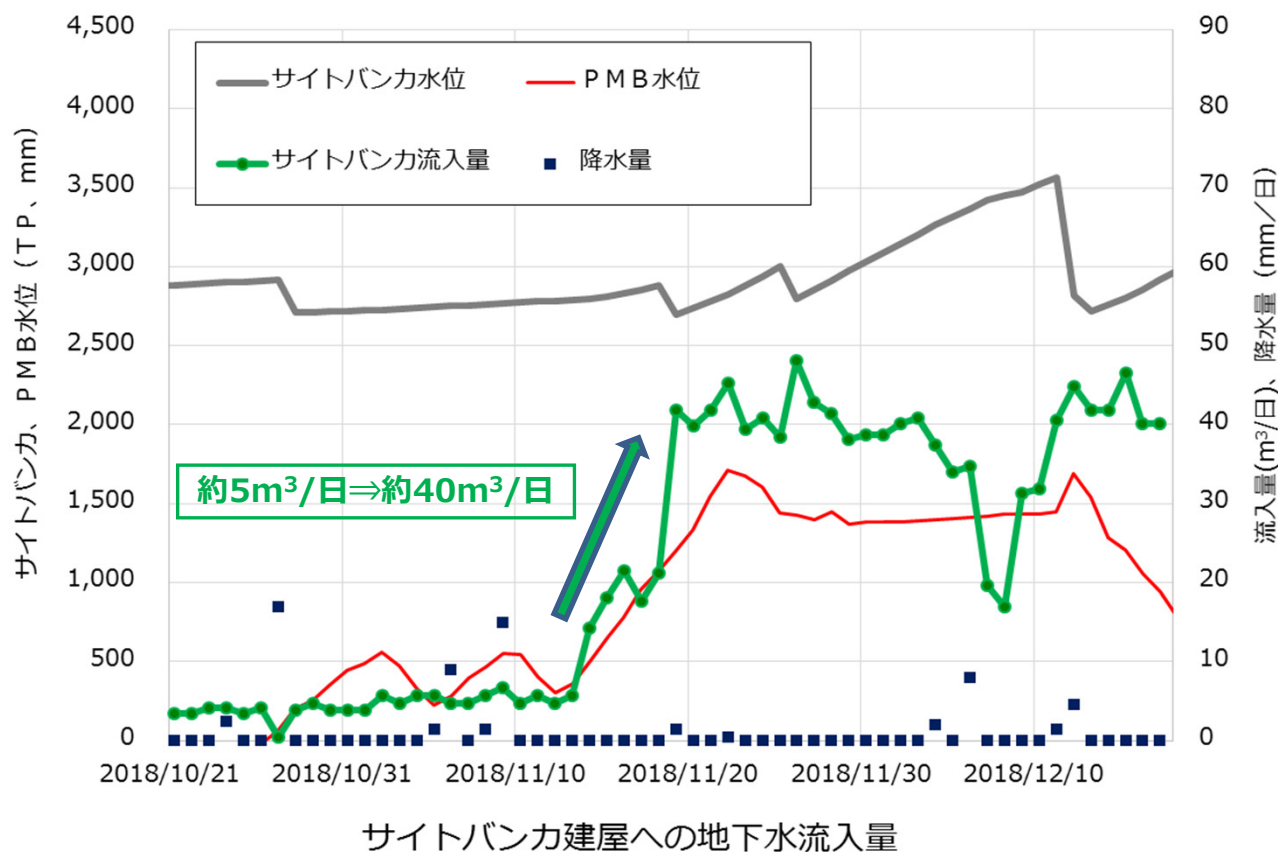
- サイトバンカ建屋への地下水流入量が、約 $5\text{m}^3/\text{日}$ であったものから、11月中旬から増加傾向となり、約 $40\text{m}^3/\text{日}$ の流入量となっていることを確認した。
- 現在、サイトバンカ建屋漏水修理工事を実施しているが、流入量増加との関連は認められない。
- 今後、サイトバンカ建屋の水抜きを行い、流入量増加の原因調査を実施する。

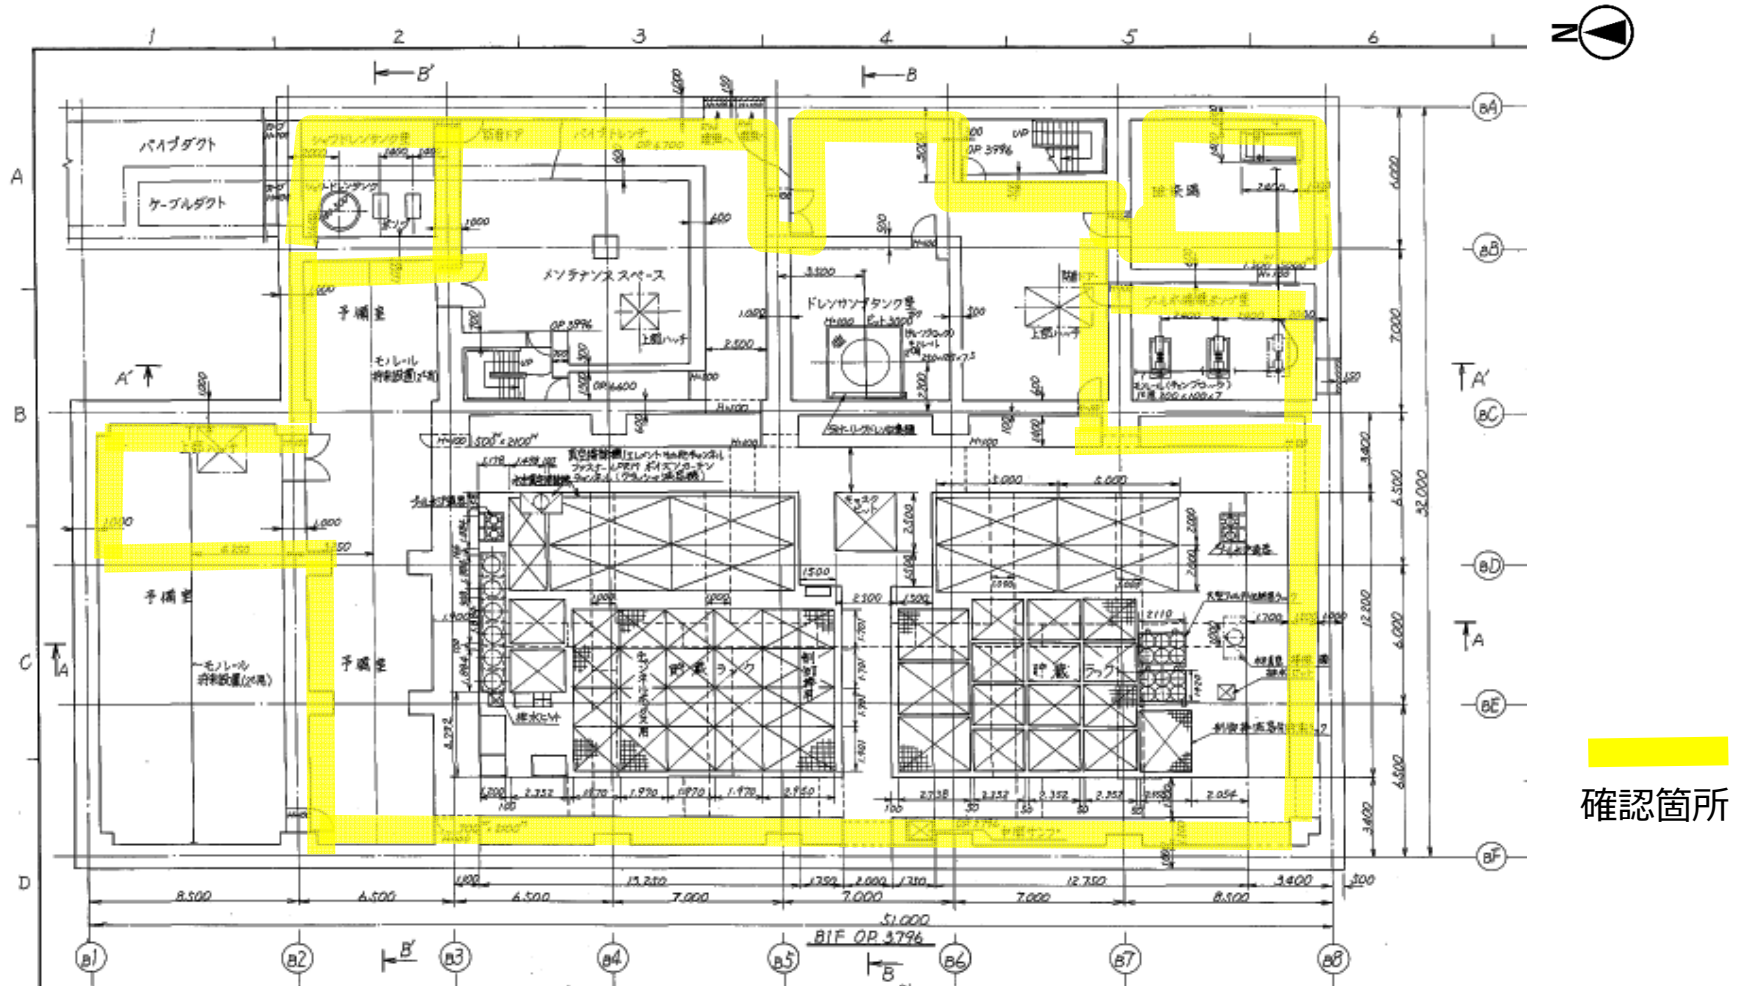
- 本設の移送設備によりサイトバンカ建屋内の水位を低下させ、サイトバンカ建屋地下1階部を目視確認し、流入箇所の有無を調査した。(2018年12月21日調査実施)
- 今後サイトバンカ滞留水の水質分析を行うほか、本設の移送ポンプの下限レベル以下の水を仮設設備を構築したうえで水抜きし、流入箇所の有無を調査する。仮設設備の構築方法は現場状況を確認のうえ検討する。(検討は2018年12月より開始。調査は2月頃を予定)

地下1階床面から約400mmまで水抜きを実施後、目視にて壁面の観察を実施したが地下水の流入、水面の動きは確認されず。
