資料 1 - 2 使用済燃料プールからの燃料取り出しに関わる対応状況について

福島第一原子力発電所 3号機建屋プール燃料取出し

(燃料取扱設備の安全点検・品質管理確認の進捗状況および今後の対応について)

2019年1月10日

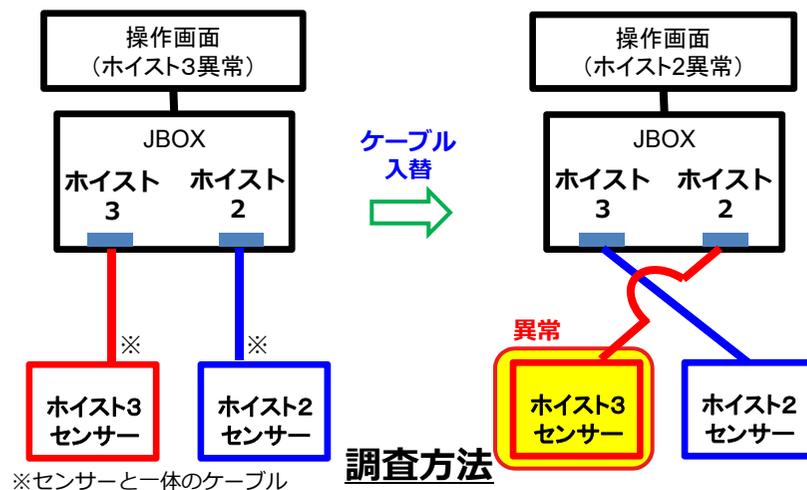
①テンシルトラス ホイスト3ドラム回転異常

テンシルトラスの動作確認時、「テンシルトラス ホイスト3ドラム回転異常」*警報が発生し、テンシルトラスホイストが停止した。

警報の発生したホイスト3と正常動作しているホイスト2のセンサーのケーブルをJBOX内で入替え原因調査を実施した結果、ホイスト2側に異常が発生したため、ホイスト3のセンサーの異常と判断。

- ✓ センサーを交換（センサー納入待）：1月中旬に交換、動作確認を実施

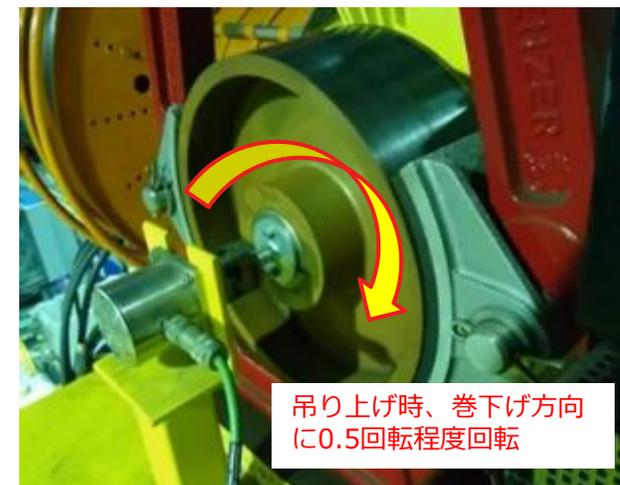
クレーンの動作確認時、テストウェイト（約49ton）を吊上げた際にエラーメッセージ「BE2」*が発生しクレーンが停止。

吊荷荷重とBE2チェック時の巻下げ方向トルクが重畳したことにより、一時的にブレーキ性能を超過した荷重がかかり、クレーンが停止したことが確認できたことから、インバータで定義された動作方向(巻上、巻下)に対してBE2チェック時の動作方向が整合していない。

- ✓ 上記不整合が発生した経緯について詳細調査中。
- ✓ ソフトの修正を1月中旬に実施
(回転方向制御にかかわる全ての検証が必要)
- ✓ 1月中旬にソフト修正後の検証を実施予定

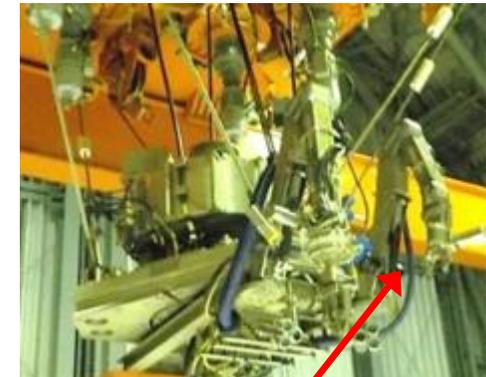
マニピュレータ

マニピュレータの動作確認時、駆動源を意図的に喪失させ、姿勢が維持されるかを確認した結果、僅かながら姿勢が維持できない※ことを確認。

駆動部のエアイベント不足若しくはマニピュレータ内に設置されている逆止弁のリークにて姿勢が維持できなかった。

- ✓ 駆動用水圧供給ラインのエアイベント（A， B）
- ✓ 逆止弁の交換（A）（検討中）
- ✓ 逆止弁の追加（B）（検討中）
- ✓ ばねの反力を用いた、把持機能の信頼性向上対策を検討中（B）

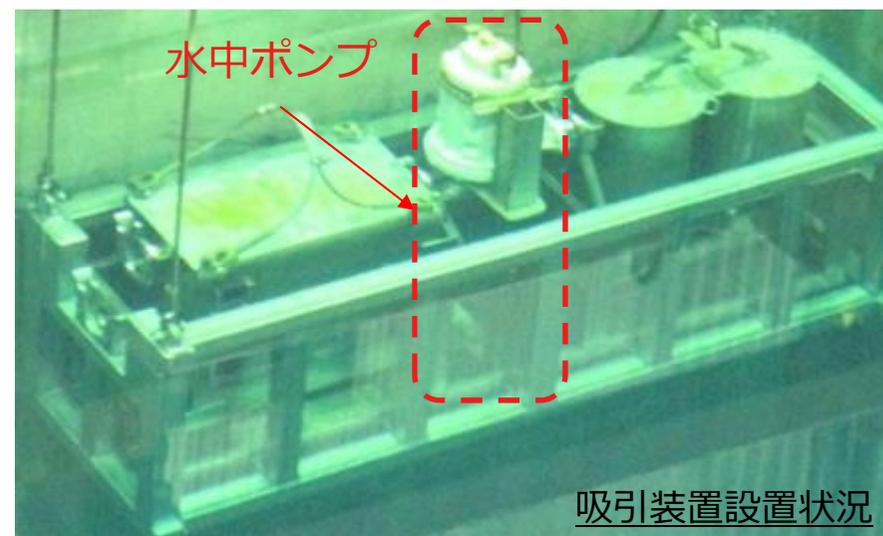
④水中ポンプ動力ケーブル及び圧力検知用センサーケーブルの絶縁低下

ガレキ撤去装置（吸引装置）を使用済燃料プールに設置後、水中ポンプ動力ケーブルの絶縁抵抗測定を実施した結果、絶縁抵抗が低下していることを確認。（気中で絶縁抵抗測定時は異常なし）
また、水中ポンプの圧力センサーのケーブルでも地絡を確認。

- ・外観点検の結果：異常なし
 - ・分解調査結果
ケーブル側：異常なし
モータ巻き線：絶縁抵抗値低下
内部確認：水分流入の可能性あり
- ⇒ シール部からの流入

- ✓ 水中ポンプ及び圧力センサーを予備品と交換（水中ポンプ納入待）
- ✓ 1月中旬に水中ポンプ及び圧力センサー交換後の動作確認試験を実施

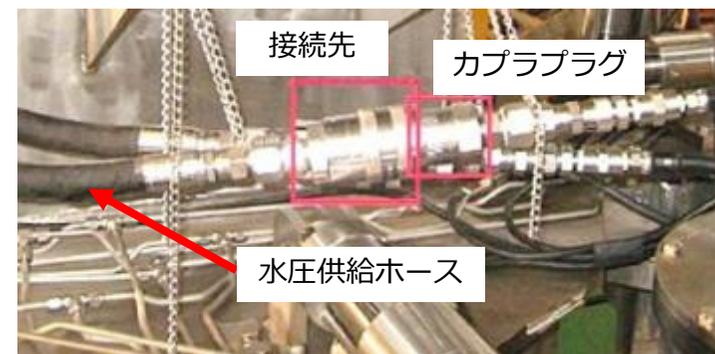
図1 水圧供給用ホース接続イメージ

【事象⑤】垂直吊具の水圧供給用カプラのガスケット損傷【図1】
クレーンへの垂直吊具取付作業時、垂直吊具の水圧供給用ホースカプラを接続する際、真っ直ぐ接続出来ず、カプラプラグのガスケットが損傷。

- ✓ 予備のカプラプラグに交換済

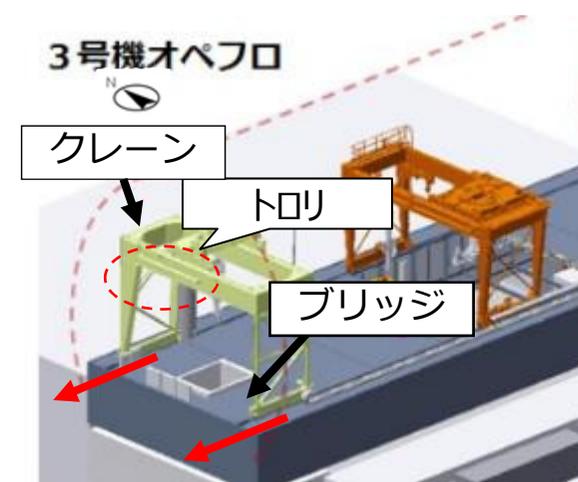
図2 クレーン概要

クレーンの動作確認時、ブリッジを西方向（図2→方向）に操作したところ、「トリ動作異常」が発生しクレーンが停止した。（警報はクリア済）

異常検出の時間設定と実動作時の制動距離のミスマッチが原因。

- ✓ 異常検出の時間設定を変更する。
（設定時間について検討中：1月中旬に検証予定）

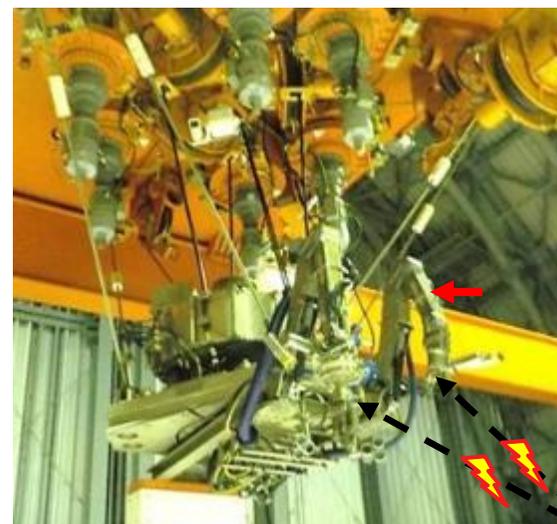
現場

マニピュレータの動作確認時、遠隔操作室の操作卓によりマニピュレータをFRZ（フリーズ）状態※にしたところ、マニピュレータ左腕が50mmほど右に移動した。

マニピュレータ内に設置されている駆動水圧供給弁を“開”から“閉”操作時※の圧力変動。

- ✓ FRZ機能は、可動範囲調整及び細かい作業を実施する際に使用する機能である。周囲に接触の可能性がない状況で使用することで危険を回避可能であるため、当該機能を使用する際には、接触の可能性がない状況で使用する運用とし、手順書に反映する。

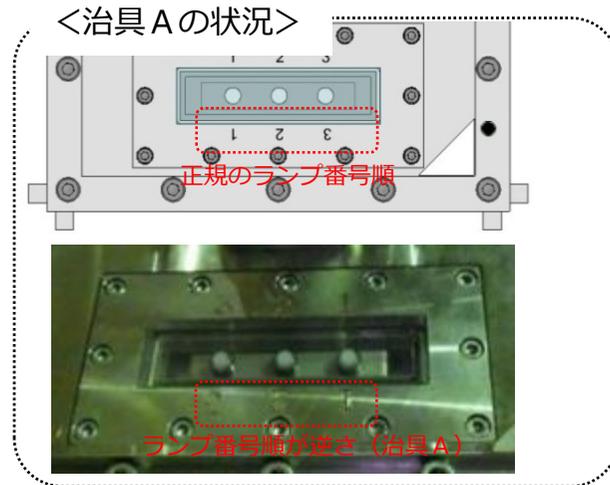
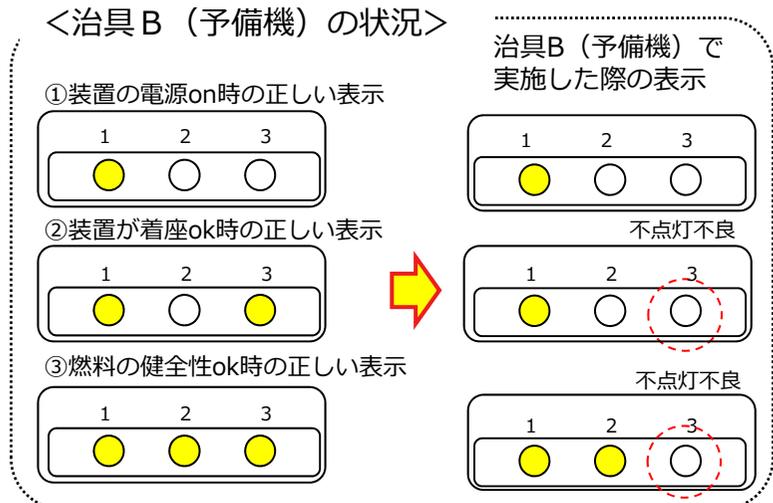
燃料健全性確認用治具

燃料健全性確認用治具とは、燃料上部に当てて（垂らす）ハンドル部の状態を確認する装置。
 当該治具の健全性を確認したところ、燃料ハンドル部の状態等を表示するランプが2台ある治具のうち
 1台（治具A）は番号順が逆さになっていること、1台（治具B・予備機）は不点灯があることを確認。

- ・ 治具A：表示プレートに刻印されたランプ番号が逆さになっている。
 （2018年7月の点検時に、表示プレートを逆さに取り付けたと推定。）
- ・ 治具B：表示パターンが正しい表示と比較すると不点灯箇所があり、着座センサーの不良。

- ✓ 治具A：表示プレート修正済
- ✓ 治具B（予備）：センサー交換実施済

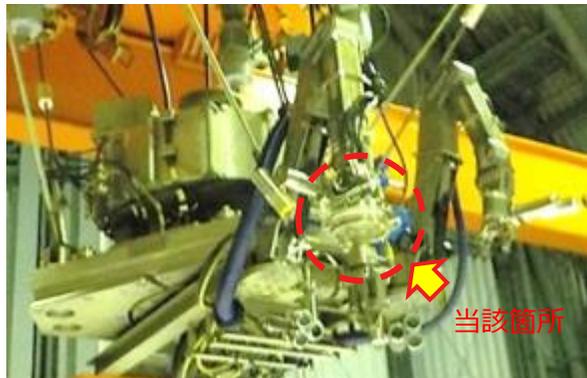
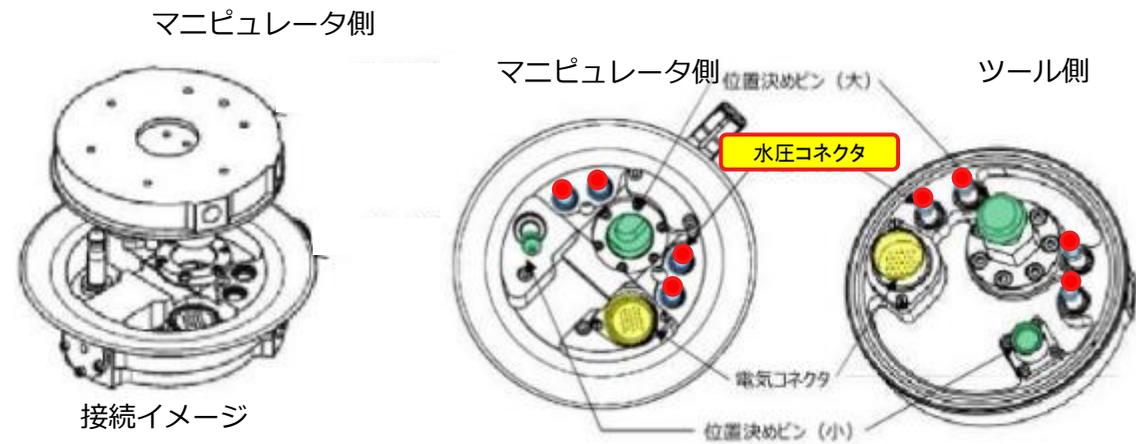
マニピュレータの動作確認時、右腕のツール交換が遠隔操作にて実施出来ない事象を確認。

水圧コネクタ（下図●部）が、所定の位置まで挿入できない状態を確認

水圧コネクタが所定の位置まで挿入できない原因は、電磁弁のリークの影響により、コネクタ内に圧力がこもり、ツールが交換できない。

- ✓ 不具合が想定される電磁弁を1月中旬に実施予定（電磁弁交換後にツール動作確認実施予定）

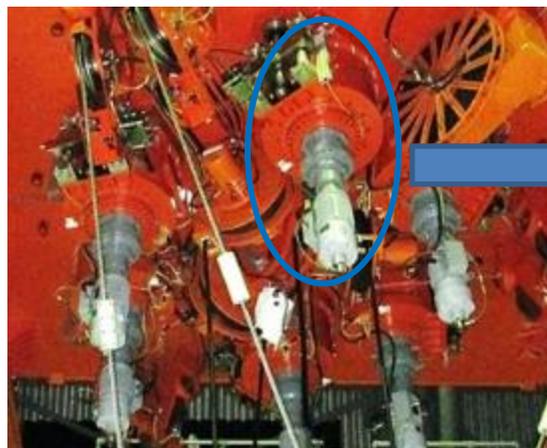
FHMトロリ下部

テンシルトラスの動作確認時、「テンシルトラス ホイスト6巻取り異常」*警報が発生し、テンシルトラスホイストが停止した。

- ✓ ワイヤ巻取状態異常を検出するセンサー（リミットスイッチ）の検出位置調整不良。

- ✓ センサーの検出定位置調整

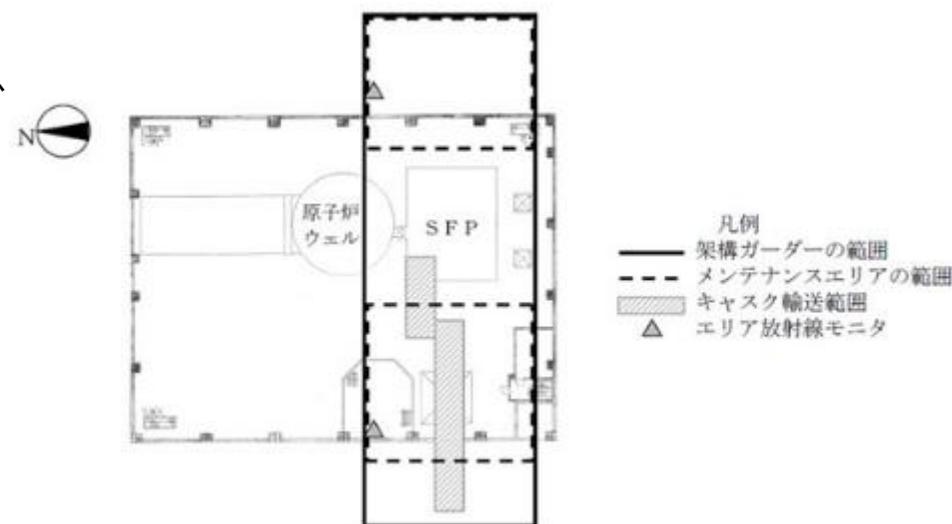
⑪クレーンの移送モードにおける動作不良

- ・移送モードで中型移送容器（キャスク）の吊上げ、吊下げを実施した際に動作制限が掛かり、動作できなかった。
- ・移送モードで中型移送容器（キャスク）を使用済燃料プール脇まで移動させた際に、設定されている位置で停止しなかった。
(なお、手動にて停止を行い、中型移送容器キャスク輸送範囲からの逸脱はなかった。)

- ✓ クレーン運転モード移行条件が成立していない状態※で、モード移行を実施したため、動作不良が発生
※モード移行条件：主巻・捕巻きが待機位置にあること。

- ✓ クレーン捕巻きが待機位置であることを確認後、モード移行を実施
⇒操作手順書に反映済
- ✓ 移送モードのゾーン（吊上げ・吊下げ）設定値変更（主巻の待機位置変更）
⇒1月中旬実施予定

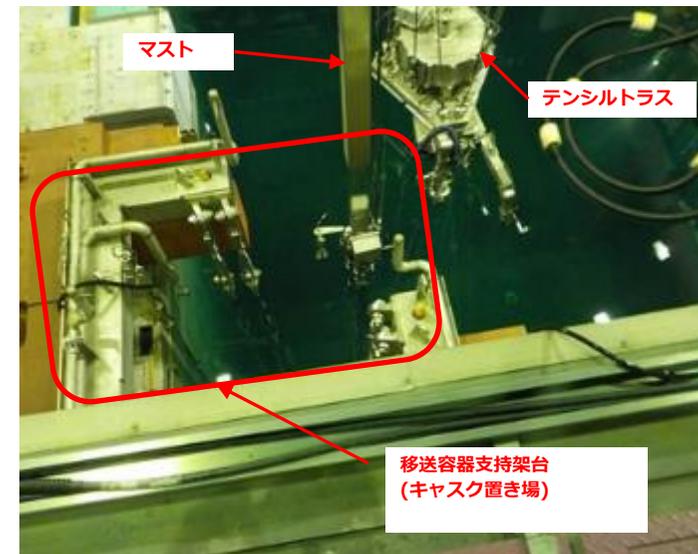
自動停止後におけるマスト(燃料取扱機)の状態

ラック内のダミー燃料を把持しキャスクへ移動する操作を行っている最中、複数の警報が発生し機器が自動停止した。また、ITVの映像も映らなくなり、監視不能状態となった。

所内共通ディーゼル発電機(B)系統の電源設備点検に伴い電源停止を実施したところ、下流側の「3号機FHM用光ケーブル集約SW電源」も停止。これに伴い、遠隔操作信号、監視用ITV信号等について制御盤と遠隔操作室間の伝送が停止したため、自動停止した。

「3号機FHM用光ケーブル集約SW電源」の情報が設備図書である単線結線図に未反映であったため、電源停止範囲の検討にあたり3号機FHM用光ケーブル集約SWが停止負荷との認識に至らず、関係各所と未調整のまま電源停止に至った。

- ✓ 当該負荷の情報を至急単線結線図に反映し、情報を共有する。
(実施済み)
- ✓ 再発防止策として、新たに電源を使用する際の設備図書への反映期限等のルールをガイドにて明確にする。

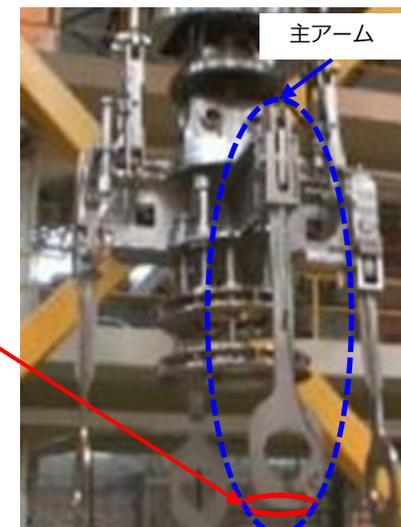
<垂直吊具主アーム>

垂直吊具で中型移送容器（キヤスク）を把持するため、使用済燃料プール内キヤスクプールピットに垂直吊具を下降させていたところ、垂直吊具主アームと水中カメラが接触した。接触の影響確認として、水中カメラ健全性を確認した結果、上下首振り動作ができないことを確認した。

垂直吊具アームの降下作業と水中カメラの操作の連携が作業手順書に記載されていなかったため、垂直吊具アームと水中カメラが接触した。

- ✓ 燃料取出し作業手順書に以下の内容を反映する。
 - ⇒垂直吊具上昇・下降操作時に接触する可能性のある箇所について具体的な高さを明記する。
 - ⇒垂直吊具が通過する高さの前に水中カメラを接触しない位置に移動する。
- ✓ 1月中旬に水中カメラを交換する。

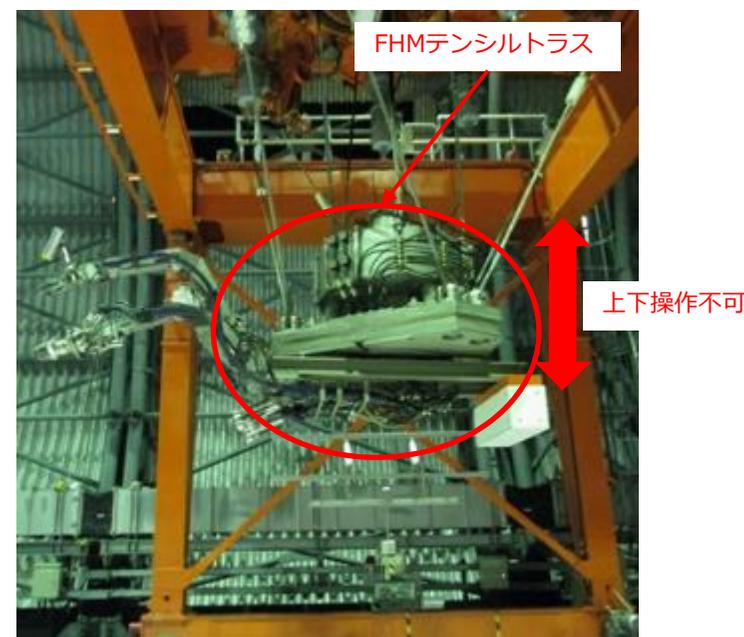
⑭3号機 FHMテンシルトラス巻き下げ操作時の動作不良

FHMテンシルトラスに使用しているボルトの締結状況を確認するために、巻き下げ操作を実施したところ警報が発生し、巻き下げ・巻き上げが出来ない事象を確認した。
なお、FHMテンシルトラスは、設備点検のため使用済燃料プール東側のエリア上にあり、使用済燃料に対する影響はない。

エラーログから、テンシルトラス5 / 6の速度検出器に関するエラーコードが確認されたため、テンシルトラス5 / 6に共通する箇所の不具合要因があるものと推定。

テンシルトラス5 / 6に共通する箇所のコネクタ（ケーブル）変換器等について交換・修理を実施する。
