福島第一原子力発電所 1 号機建屋プール燃料取出し (機器ハッチ養生および北側ガレキ撤去の進捗について)

2019年3月19日

福島第一原子力発電所 2 号機建屋プール燃料取出し
(原子炉建屋オペフロの残置物片付後の調査結果について)

福島第一原子力発電所 3号機建屋プール燃料取出し (燃料取り出しに向けた進捗状況について)

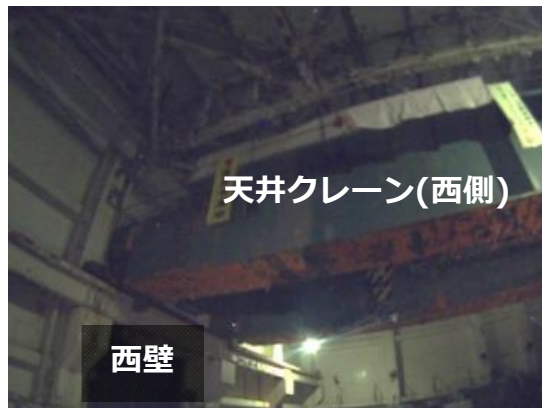
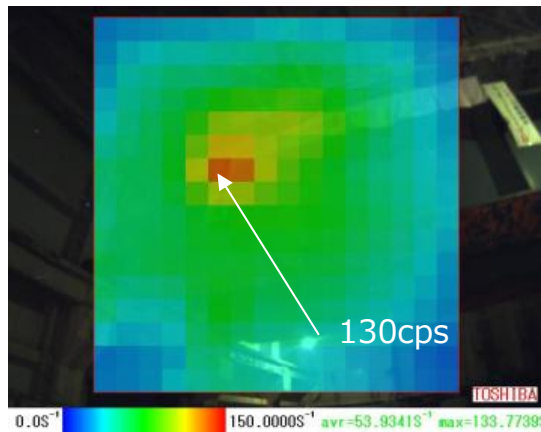
【天井クレーン】

- ・ 塗装の剥離してない部分（側面）と塗装の剥離が進行している部分で、顕著な汚染レベルの差は見られない。
- ・ 天井クレーンの西側部分に多少汚染レベルの高い箇所が見られる。これは上部からの雨水等の流れにより、天井クレーン下部に汚染が蓄積した可能性が考えられる。

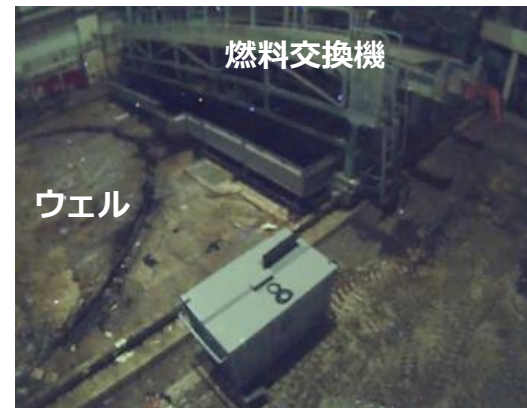
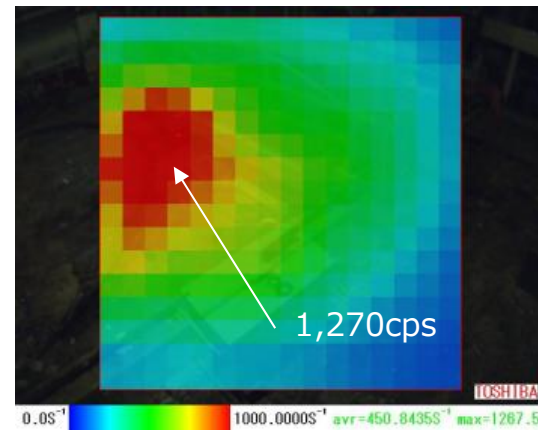
【燃料交換機】

- ・ 同時に撮影した原子炉ウェルの汚染レベルが高く、燃料交換機の中での汚染レベルの違いまでは確認できなかった。

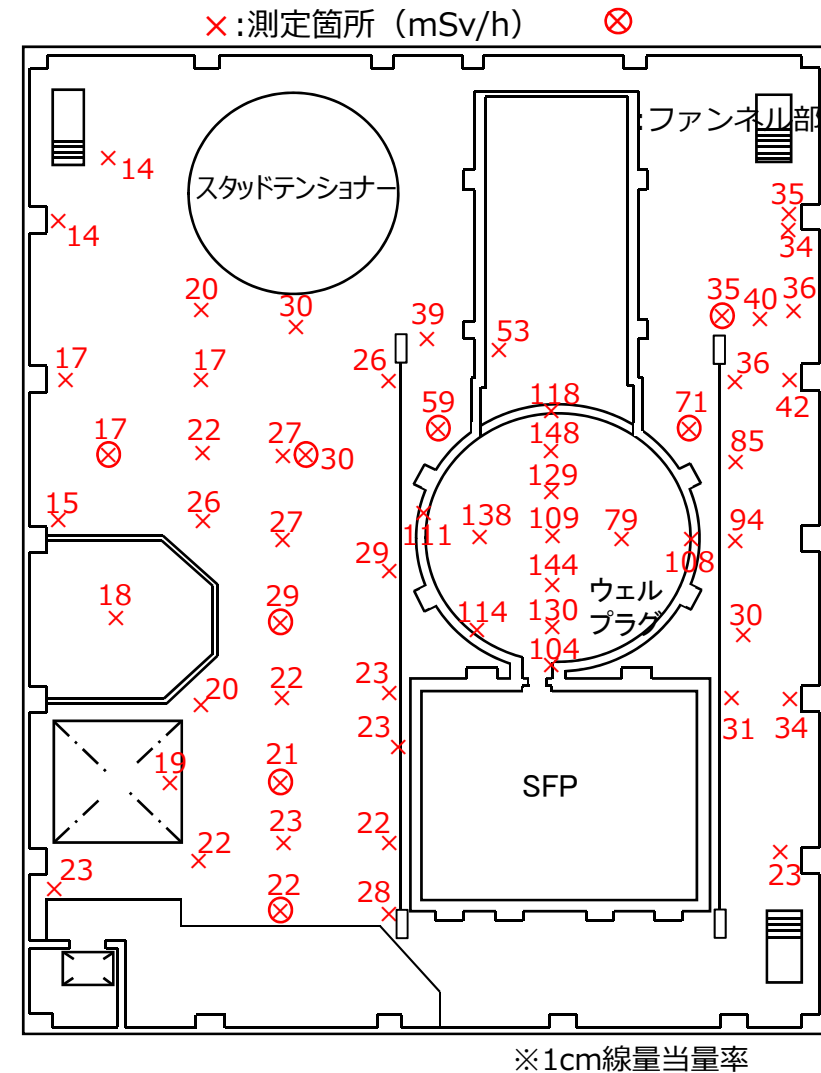
ウェルプラグ上の線量率が高く、離れるにしたがって線量が低くなる傾向があるため、主な線源はウェルプラグと推定。

2012年度の調査では、ウェルプラグ上で880 mSv/hを確認しており、当時より空間線量率が大幅に低下している状況。線量率が低下している要因としては自然減衰のほか、建屋に流入した雨水の影響、残置物の移動・片付実施による影響も要因の一つとして推測される。

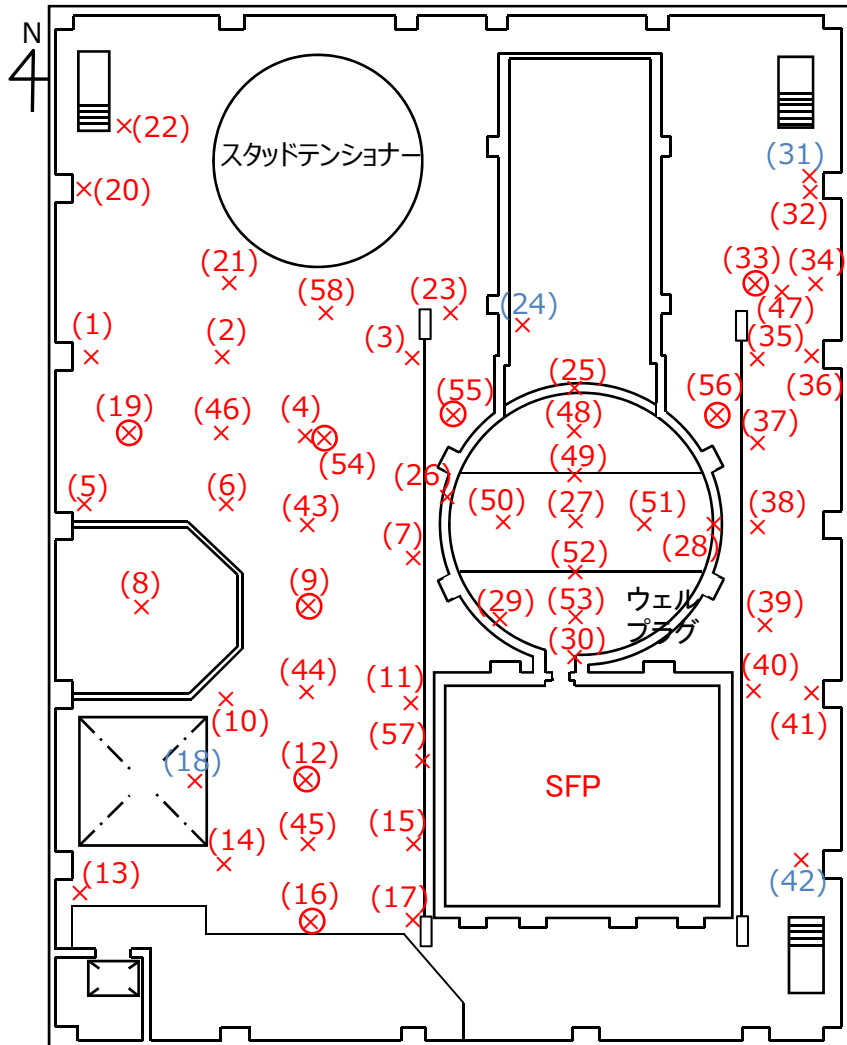
- ウェル上の表面線量率が高いことを確認した。
原子炉からの蒸気の主たる流出経路は、ウェルプラグの隙間からであると推定され、震災当時、ウェル上は養生シートで覆われていたためウェルプラグ上面と養生シート間に蒸気が充満し、その後、乾燥することで放射性物質がウェルプラグ上に付着した可能性が考えられる。
上記要因によりウェル上は他のエリアよりも表面線量が高くなっていると考えられる。
- また、ウェルの中でも隙間部が特に高い傾向がみられた。これは、ウェルプラグの隙間からの蒸気が流出した際に付着したこと、蒸気が凝縮した際に隙間に流れたことが考えられる。
- 床面の中では、ファンネル部に表面線量率が高い傾向がみられた。
これは、雨水等が床面に滴下したのち、各エリアに設置されている床ドレンファンネルに流れ込んだと想定される。この際、周囲の床表面に存在していた放射性物質も床ドレンファンネル内に流入したと考えられる。

- ウェル上（隙間部除く）の $\beta+\gamma/\gamma$ 比は、他の床面（ファンネル部除く）と同程度（約200）であることから、表面汚染の影響が大きく、原子炉内部からの γ 線の影響は小さいと考えられる。

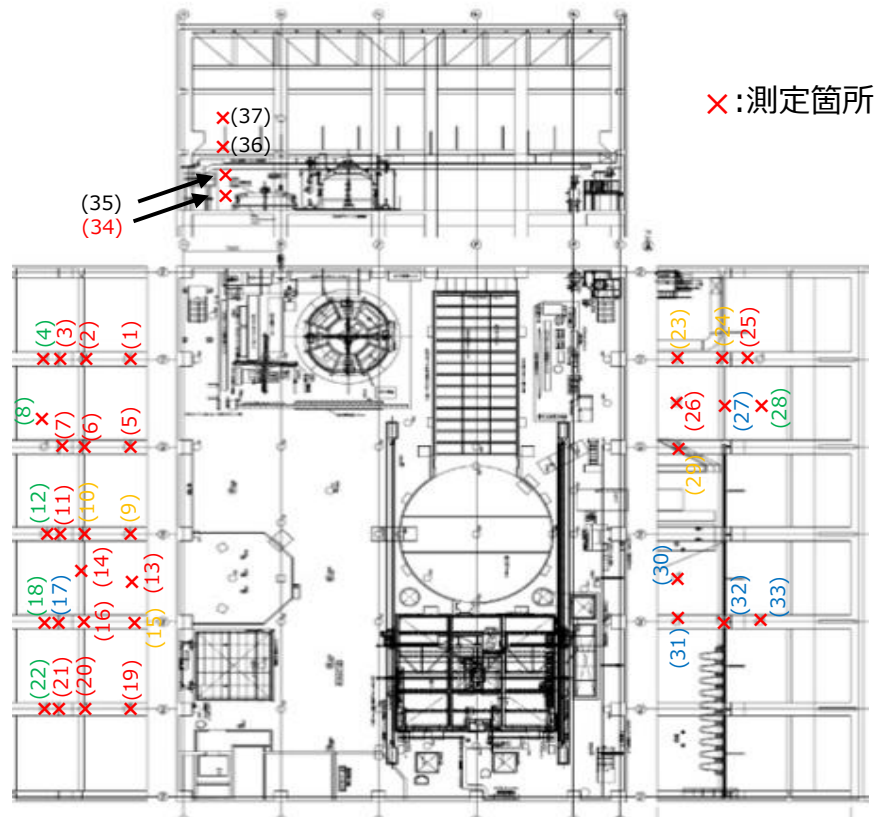
- ランウェイガード上面の表面線量率が高い傾向がみられた。
- ランウェイガード上面は、長年に亘ってほこりが堆積しており、このほこりに蒸気に随伴した放射性物質が付着したと考えられる。

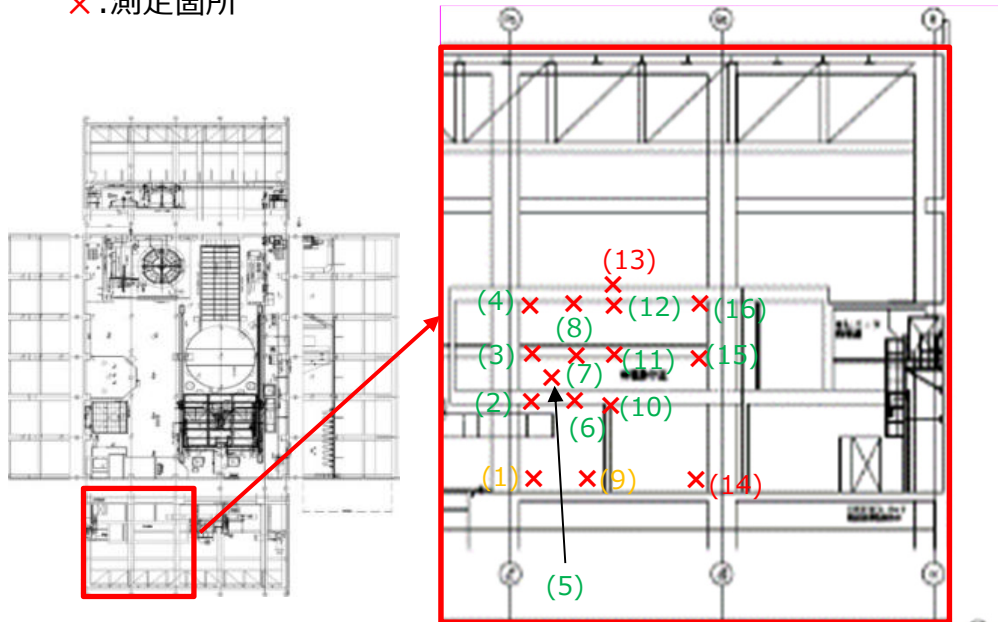
- 燃料交換機操作室の屋上面の表面線量率は壁面に比べて高い。屋上面はランウェイガード上面と同様に長年に亘ってほこりが堆積しており、このほこりに蒸気に随伴した放射性物質が付着したと考えられる。
- 燃料交換機操作室壁面のコリメート γ の測定結果から屋上付近と床面付近が高くなっており、 γ カメラ撮影結果と同様の傾向を示している。
- 燃料交換機操作室ガラスが破損していることを確認しており、操作室内部に流入した放射性物質が結露水により流され床面に堆積したと考えられる。

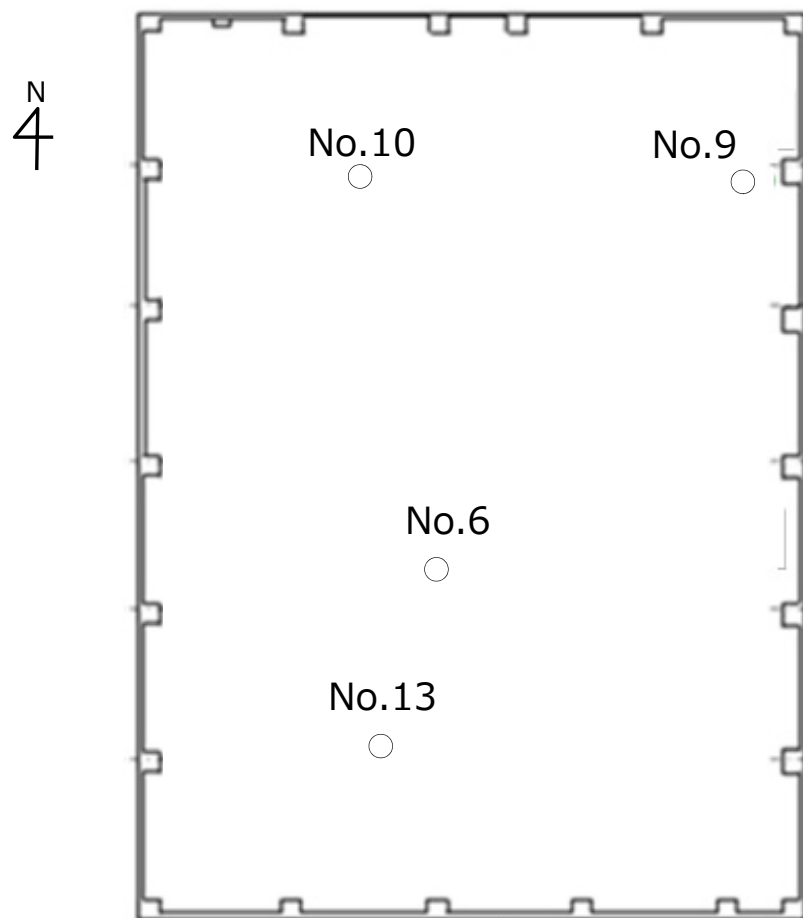
- 天井部の表面線量率はどの測定箇所もおおむね同程度であり、場所によって極端に線量率が高い場所は見受けられなかった。

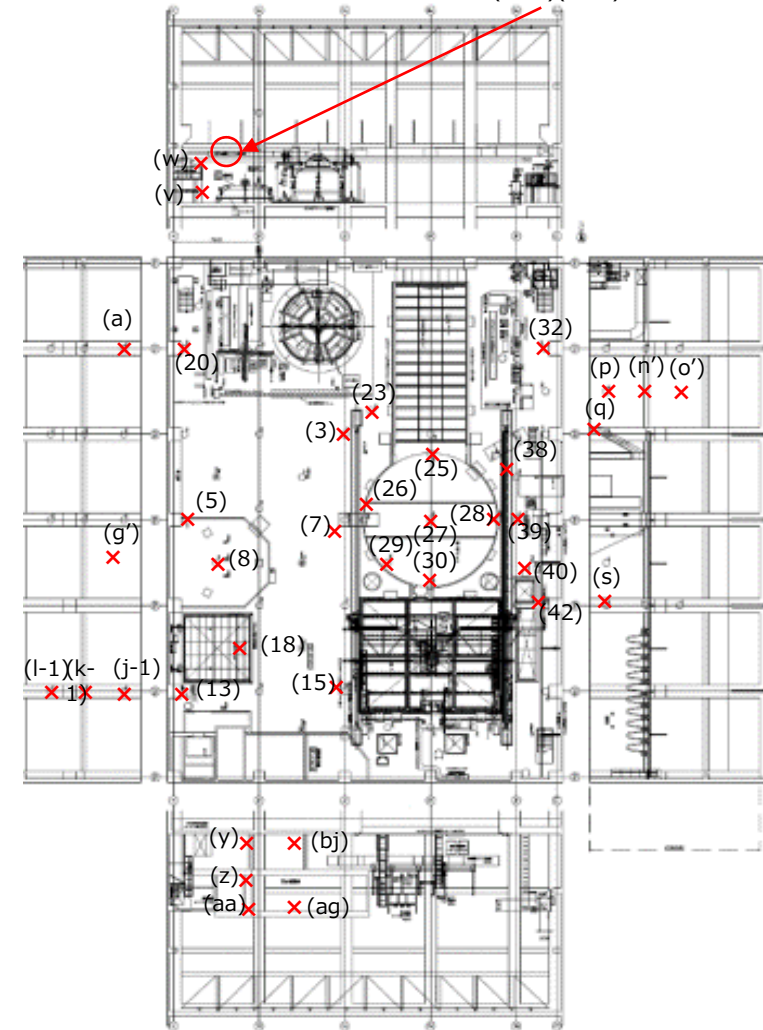
- γ 線核種分析の結果、1回目調査と同様にCs-134、Cs-137、Co-60等が検出された。一部試料は高線量であったため、既存の測定器で測定できなかったことから、別の測定器を用いて測定することを検討中。
- 一方、 α 汚染はウェル上が最も高く最大32Bq/cm²であり、その他の床面では概ね数Bq/cm²程度、壁面では10⁻¹~10⁰Bq/cm²程度であり、壁面の方が床面より比較的低い。

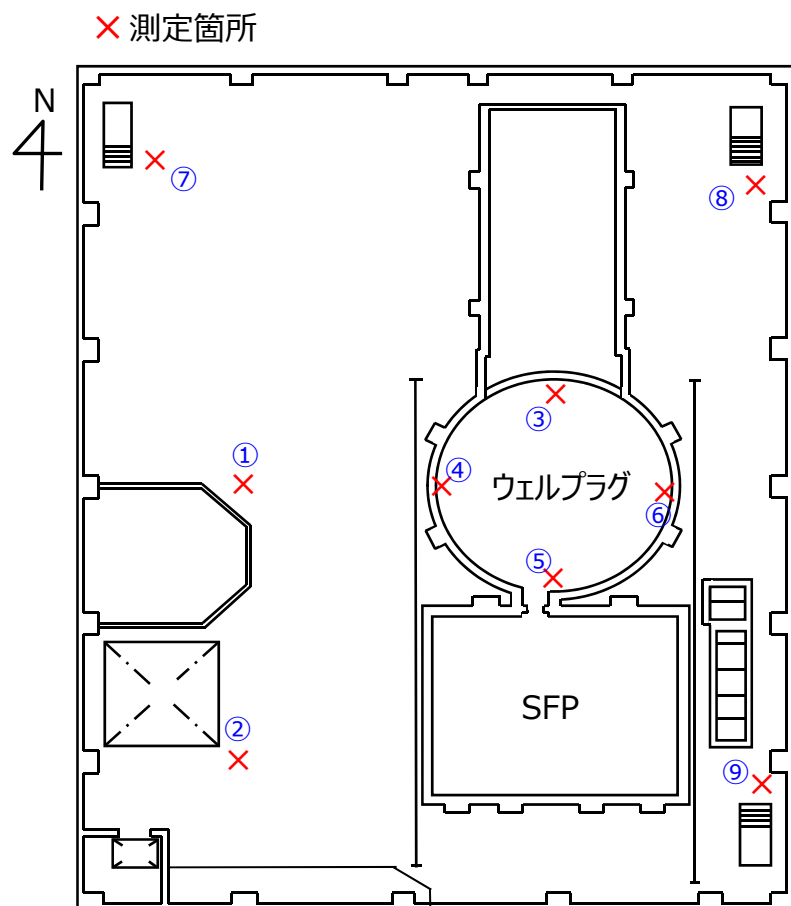
測定点①と比較して階段室近傍、機器ハッチ近傍、ウエル近傍の測定データは、大きな差がないことから、測定時にはダスト濃度への下階からの影響、ウエルプラグ隙間からの影響は見られなかった。

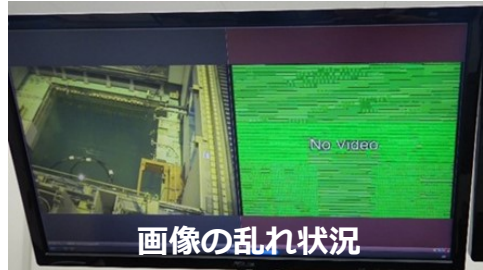
発生事象	ITV画像の乱れ
概 要	<p>マニピュレータ左手(SAM2)の肩にあるITV104カメラの画像の乱れを確認した。また、ITVからモニター間に設置されている中継器のフリーズを確認した。</p>

原 因	中継器のフリーズによる画像の乱れと判断した。
対 応	<ul style="list-style-type: none"> ✓ 中継器のフリーズを解消するために再起動を行い、ITV104カメラ表示が正常に作動していることを確認した。(2月19日完了) ✓ 事象発生時の再起動の手順が無かったため、手順書に反映した。(3月5日完了)
備 考	ITVの画像の乱れであり、マニピュレータの動作には影響を与えないため、ガレキ撤去作業に影響はない。

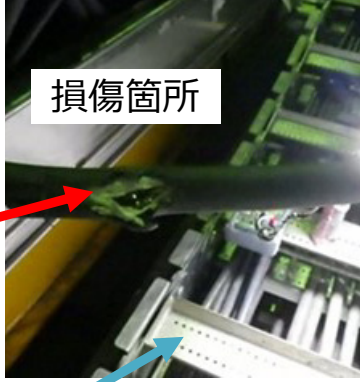
<p>損傷箇所</p> </div> <div style="text-align: center;">

発生事象	ケーブルベアによるケーブル巻き込み事象
概要	<p>訓練実施中、垂直吊具の補アームの跳ね下げ※操作が出来なことを確認した。 ※垂直吊具の補アームは開いた後、水平に円を描く形で振り上がる。キャスク吊り上げ時にアームが干渉しないための動き。</p>
原因	<p>垂直吊具制御ケーブルの損傷を確認した。また、ケーブルベア（以下、ベアという。）可動域及びベアを構成する部品にケーブル被覆の一部と考えられる破片の付着を確認したため、ケーブルがベアに巻き込まれ損傷したと判断した。 ケーブルとベアの干渉確認が不足していたことが原因と判断した。</p> <div style="display: flex; justify-content: space-around; align-items: flex-start;"> <div style="text-align: center;">

<p>干渉防止板 ケーブルベア 干渉防止版設置状況</p> </div> </div>
対応	<p>✓ ケーブルを交換し、干渉防止板を設置した。抵抗測定・動作確認を行い、健全性を確認した。（3月14日完了）</p>
備考	<p>垂直吊具のアームの操作が出来なくなった場合でも、輸送容器の把持状態は維持されるため、燃料取り出し作業中の輸送容器落下等につながる事象ではない。</p>

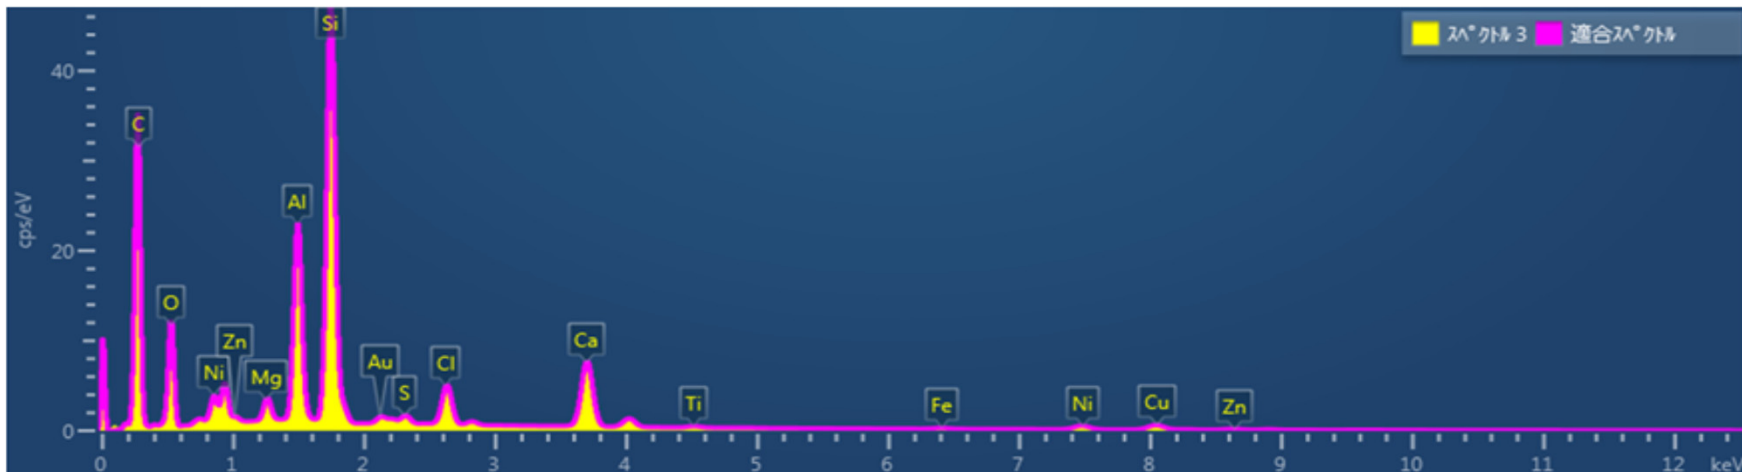
調査の結果、コンテナ内FHM制御盤に接続されているケーブルコネクタ部に絶縁抵抗不良があることが判明。

- モータ駆動装置を試運転し、健全性の確認および過電圧発生の有無確認を行う（推定1関連）
- 詳細な元素分析の継続、製作時の作業状況の確認等により黒い粒子の物質特定（推定2関連）

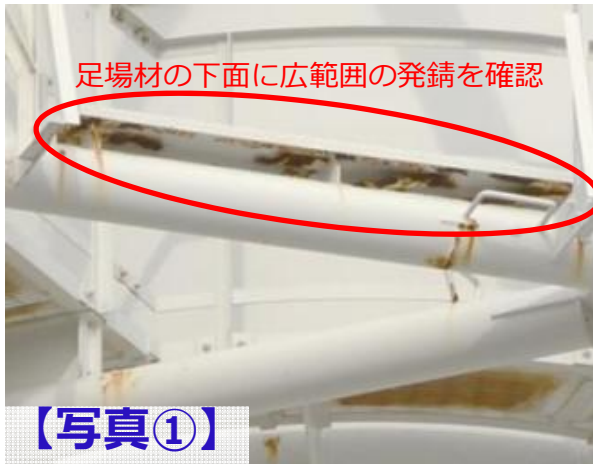
3/4号機 劣化進行が疑われる足場材
北面 地上67m付近

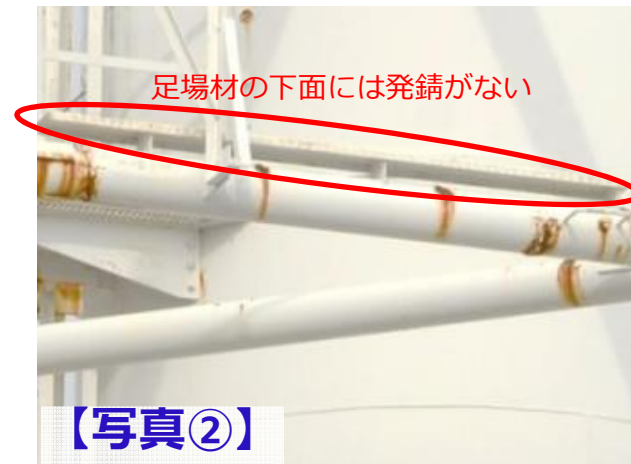
3/4号機 健全と推定される足場材
北面 地上18m付近

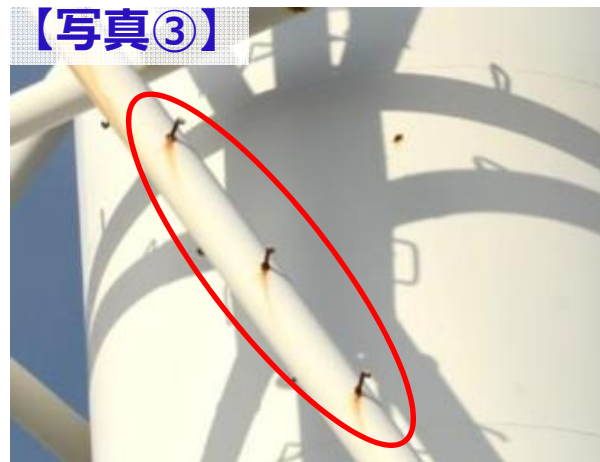
3/4号機 劣化進行が疑われるステップ
東面 地上100m付近

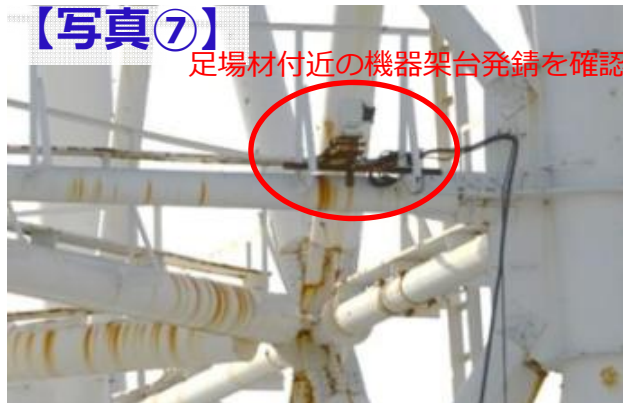
【写真⑦】

タービン建屋集中 劣化が疑われる機器
北面 地上42m付近

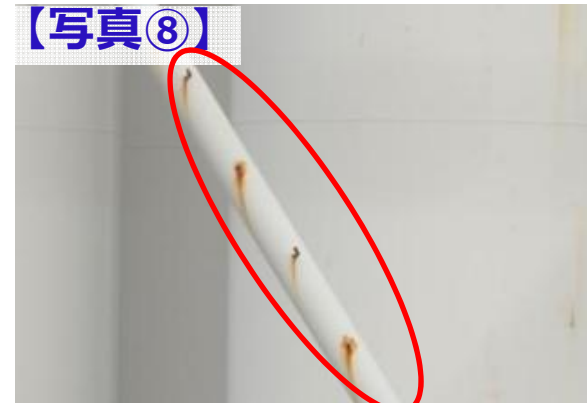
【写真⑧】

劣化が疑われるステップ
南面 地上32m付近

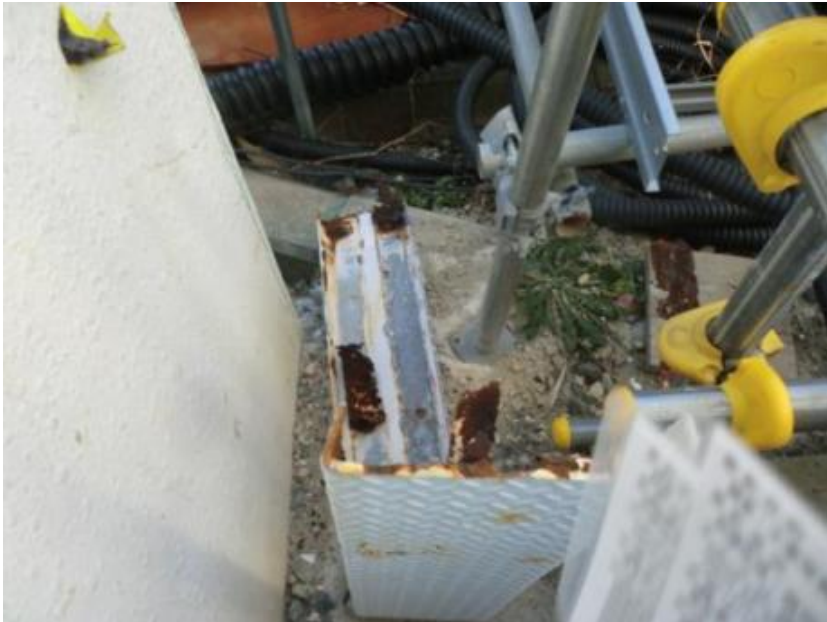
落下した足場

落下した足場の線量：～2.6 $\mu\text{Sv/h}$
(B G 1.5 $\mu\text{Sv/h}$ を含む)

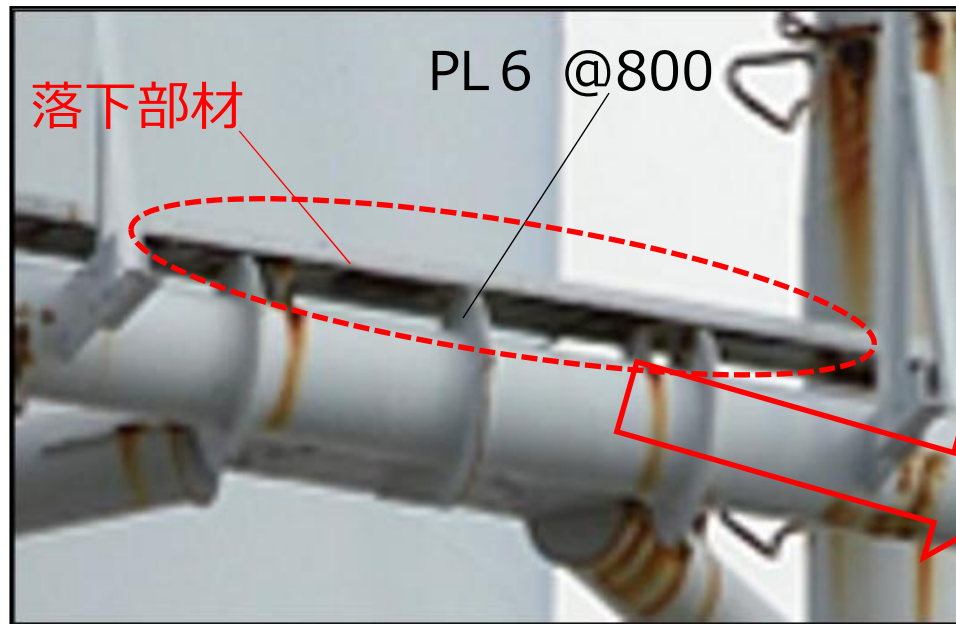
- 3/4号機排気筒は、昭和47年に竣工しているが、今回の落下部材は、昭和63年に改造工事に取り付けられた足場材(一部、竣工時部材含)である。

落下部材
約25cm×約180cm
厚さ約6mm,重量約22kg
