東京電力福島第一原子力発電所の 中期的リスクの低減目標マップ^o (2019年3月版) について

原子力規制庁

東京電力福島第一原子力発電所の中期的リスクの低減目標マップ(2019年3月版)

東京電力福島第一原子力発電所の 現状概要

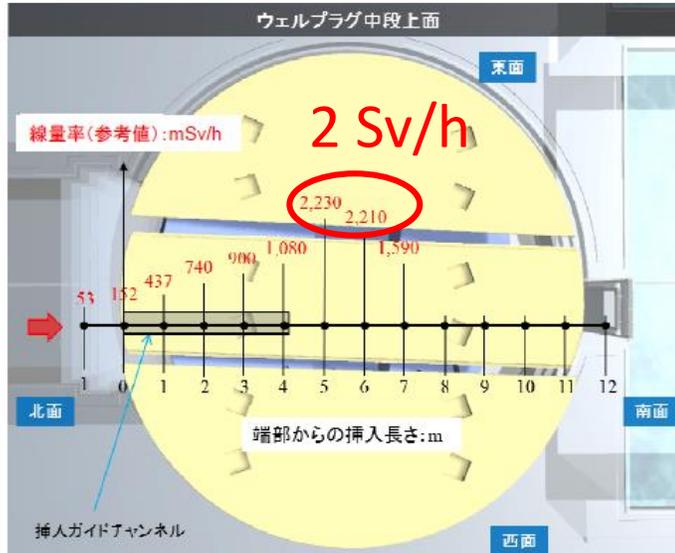
ウェルプラグ中段上面

- ・使用済燃料プールの上部に天井クレーン等の大型ガレキが残っている
- ・ウェルプラグ内側の線量が非常に高く(2Sv/h)処置方針の検討が必要

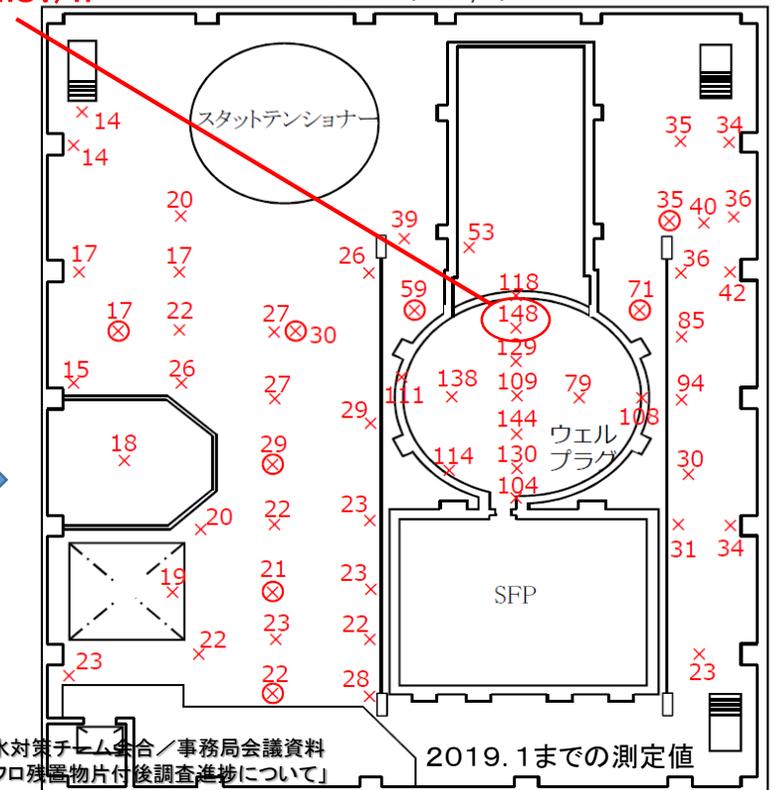
オペレーティングフロア線量分布

最大
148mSv/h

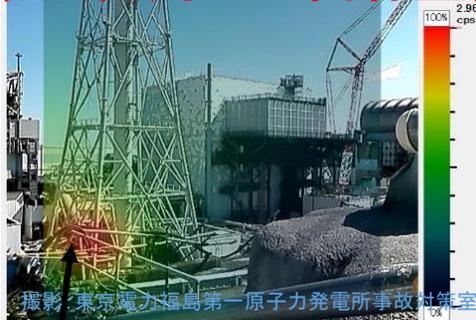
排気筒周辺の高線量箇所

最大で~8Sv/h(推定)

1号機周辺の高線量ガレキ撤去が必要
