資料 1 - 2 使用済燃料プールからの燃料取り出しに関わる対応状況について

福島第一原子力発電所 1号機建屋プール燃料取出し (ガレキ撤去の進捗状況)

2019年6月3日

東京電力ホールディングス株式会社

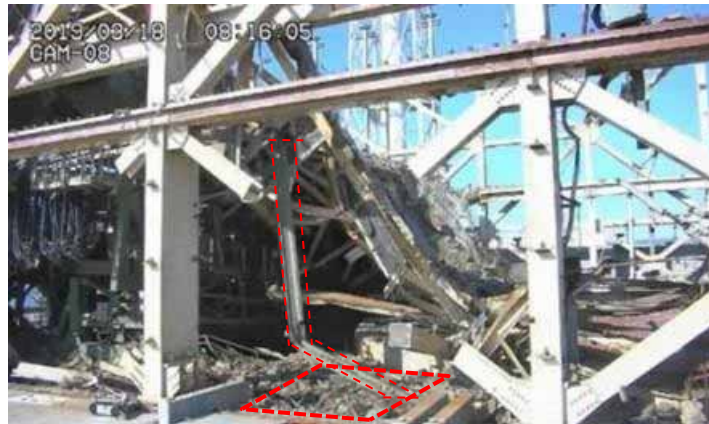
小ガレキ撤去前

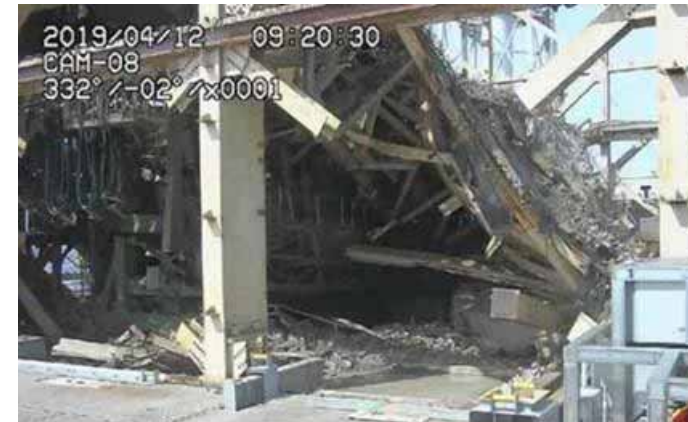
小ガレキ撤去状況

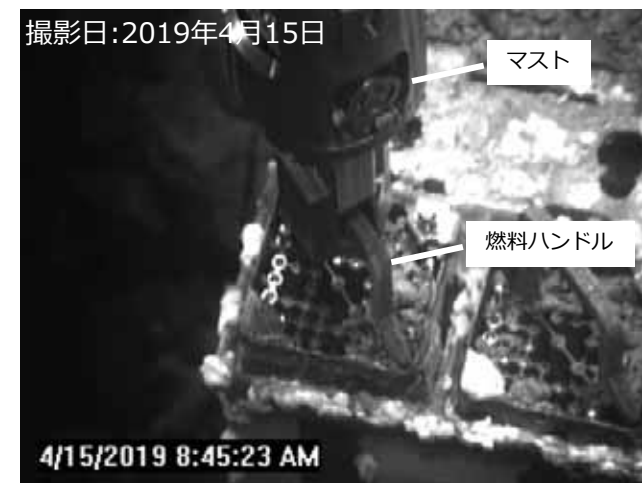
- ガレキの影響と想定される表面の擦れ痕は確認されたが、燃料被覆管に影響を与えるような傷や変形、腐食は確認されなかった

新燃料1体目掴み後

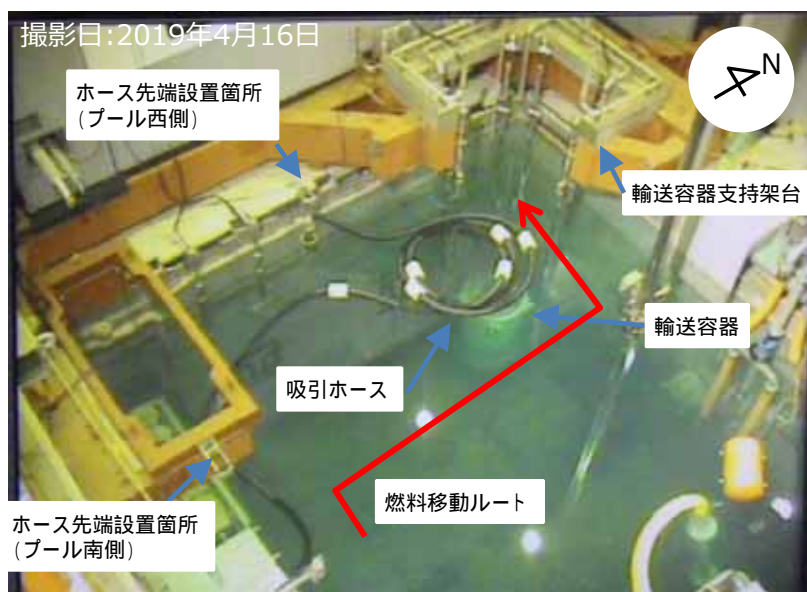
- プール内にあるガレキ吸引装置のホースが燃料移動ルートと干渉するため、ルートを変更する必要が生じた。

(燃料取り出し前はプール南側にホース先端を設置していたが、プール上に浮かんでいるホースが取り出し対象の新燃料上部にあったため、プール西側の設置箇所にホース先端を移し替えた。この際、ホースが輸送容器近傍まで位置したため、輸送容器近傍に燃料をアクセスするルートを当初の南側からアクセスするルートから東側からアクセスするルートに変更した)

新燃料6体目移動中の状況

- 燃料移動ルートと干渉しないよう、ホースの固定場所を変更する。(新規追加)

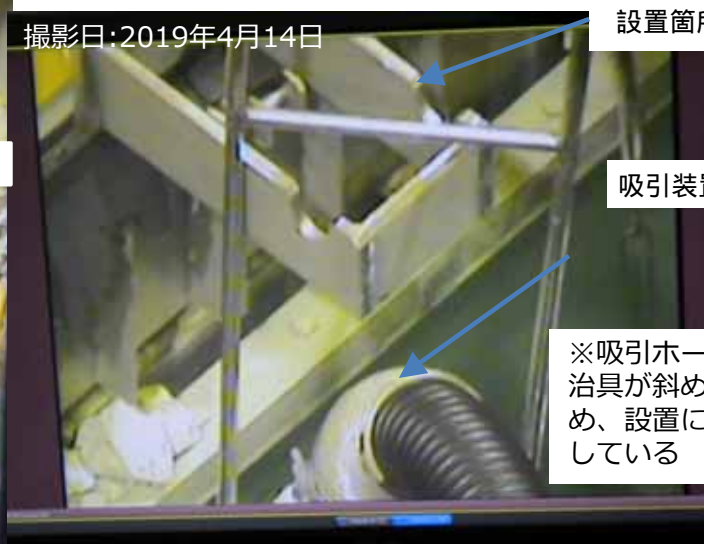
- 吸引装置ホースの固定作業に時間がかかるため、固定部位の形状を見直す。

吸引装置ホース先端設置作業中

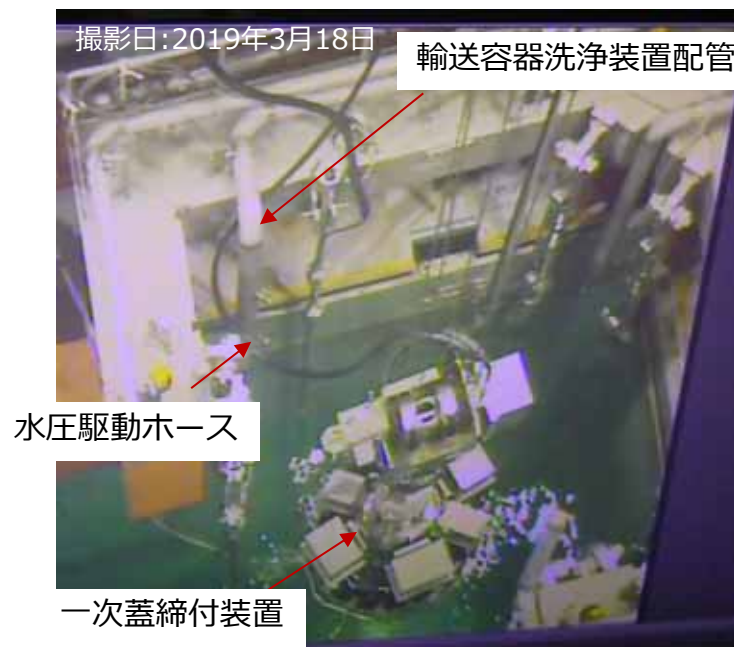
- クレーン補巻の巻き上げ時に水圧駆動ホースがたわみ、周囲の機器と干渉する可能性がある。

(クレーン補巻に取り付けた輸送容器の一次蓋締付装置を引き上げる際、輸送容器洗浄装置配管に干渉)

クレーン補巻に取り付けた一次蓋締付装置を
気中へ引き上げる状況
(配管に水圧駆動ホースが掛かっている状況)

- 補巻の巻き上げ時にはホースのたわみ状況、周囲との干渉が無い事十分確認する手順とする。

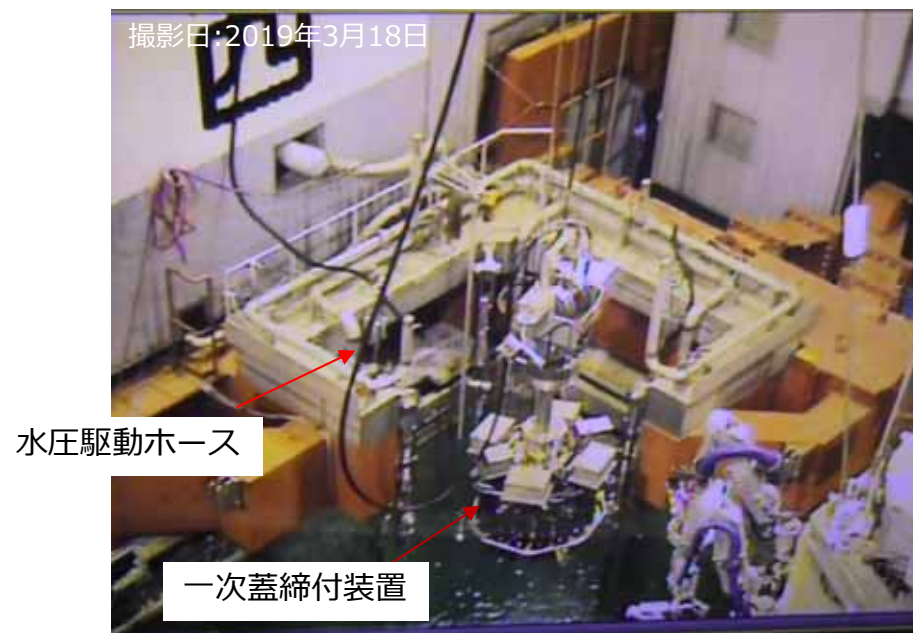
クレーン補巻に取り付けた一次蓋締付装置を
水平移動後に気中へ引き上げる状況
(水圧駆動ホースの干渉を回避できている状況)

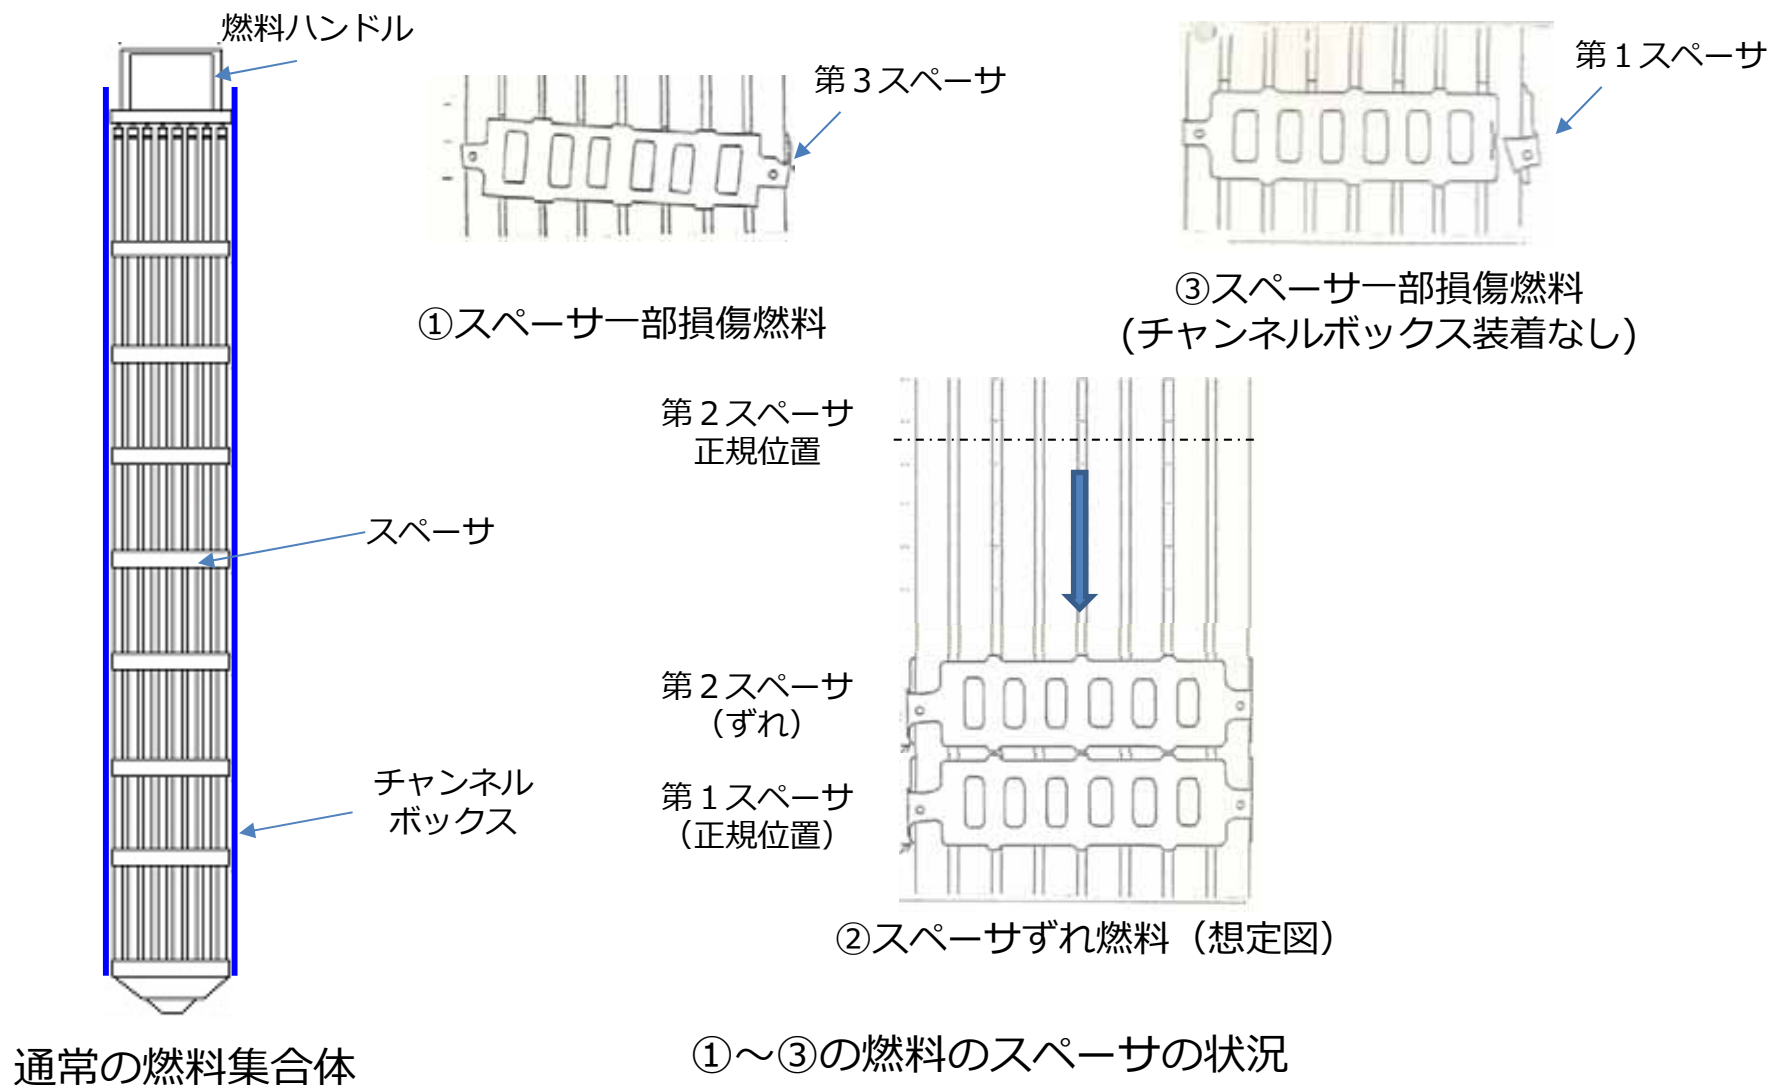
- 震災前に検査のためチャンネルボックスを取り外して燃料を吊り上げた際、検査台と接触・干渉してスペーサが損傷

①～③の燃料のスペーサの状況

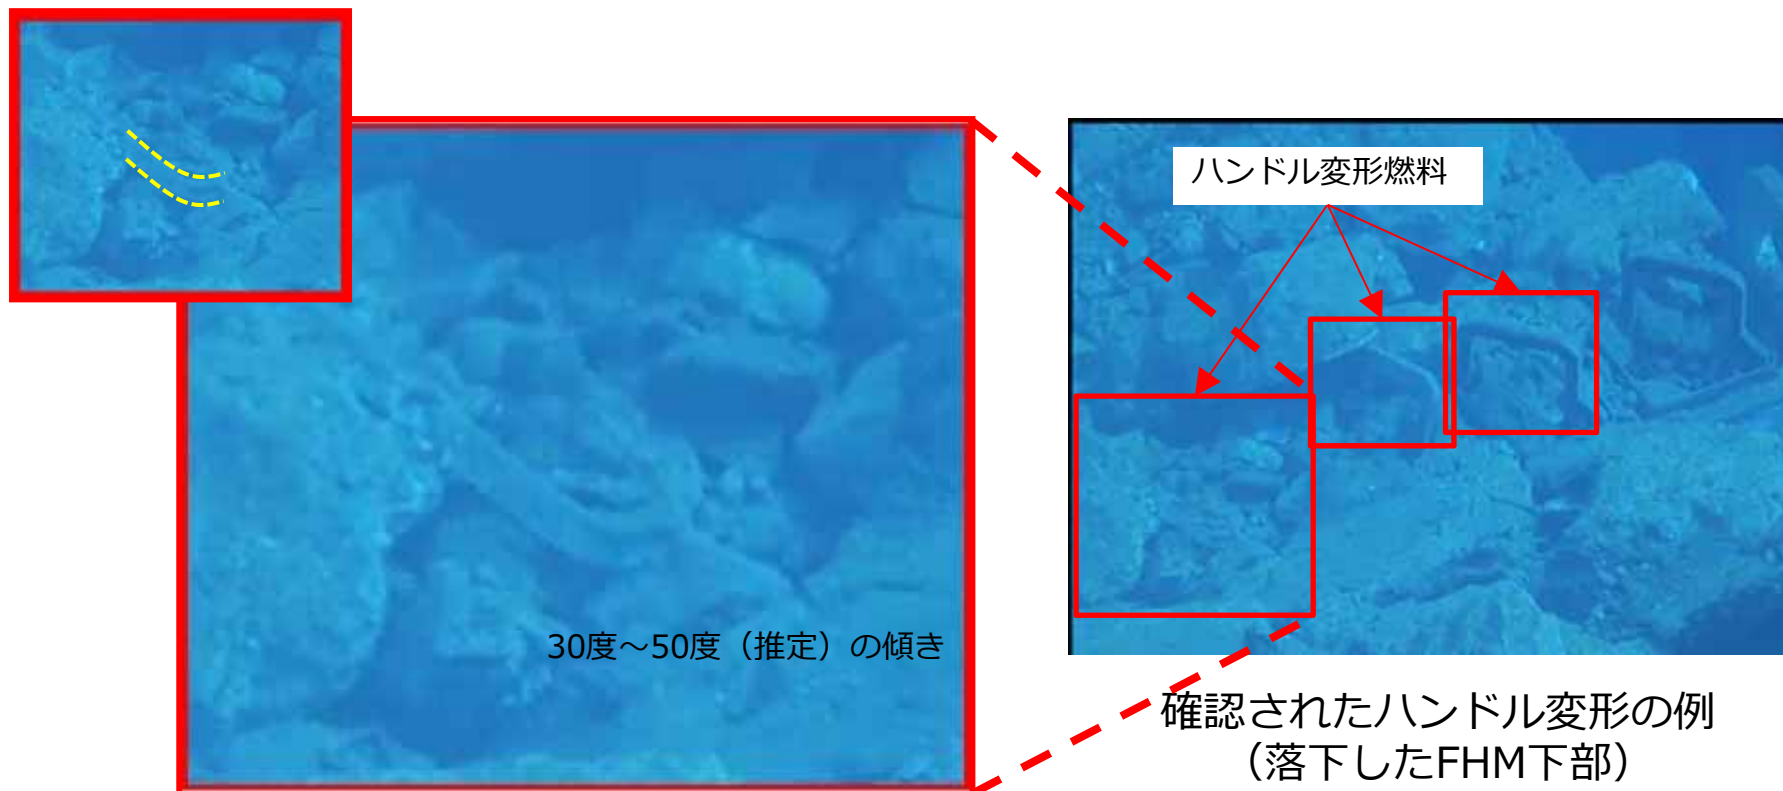
- これまでに実施した使用済燃料プール内調査やガレキ撤去時に、落下したFHM下部、コンクリートハッチ下部でハンドル部が変形した燃料が6体確認されている

黄色破線がハンドル部

※上記のハンドル変形燃料のうち、左側の2体が変形したハンドルと収納缶が干渉する燃料

- ハンドルが変形しているため、共用プールのFHMでは把持できない。このため、燃料を収納缶に入れた状態で共用プールへ輸送し、収納缶ごと保管可能な燃料ラック(設置済み)へ貯蔵する予定。
- なお、一部の燃料は変形したハンドルと収納缶が干渉するため、内寸がより大きな収納缶を設計中。あわせてより大きな収納缶が入る輸送容器バスケット、燃料ラックを設計中。
- また上記設備とあわせて燃料取り出し手順についても検討中。

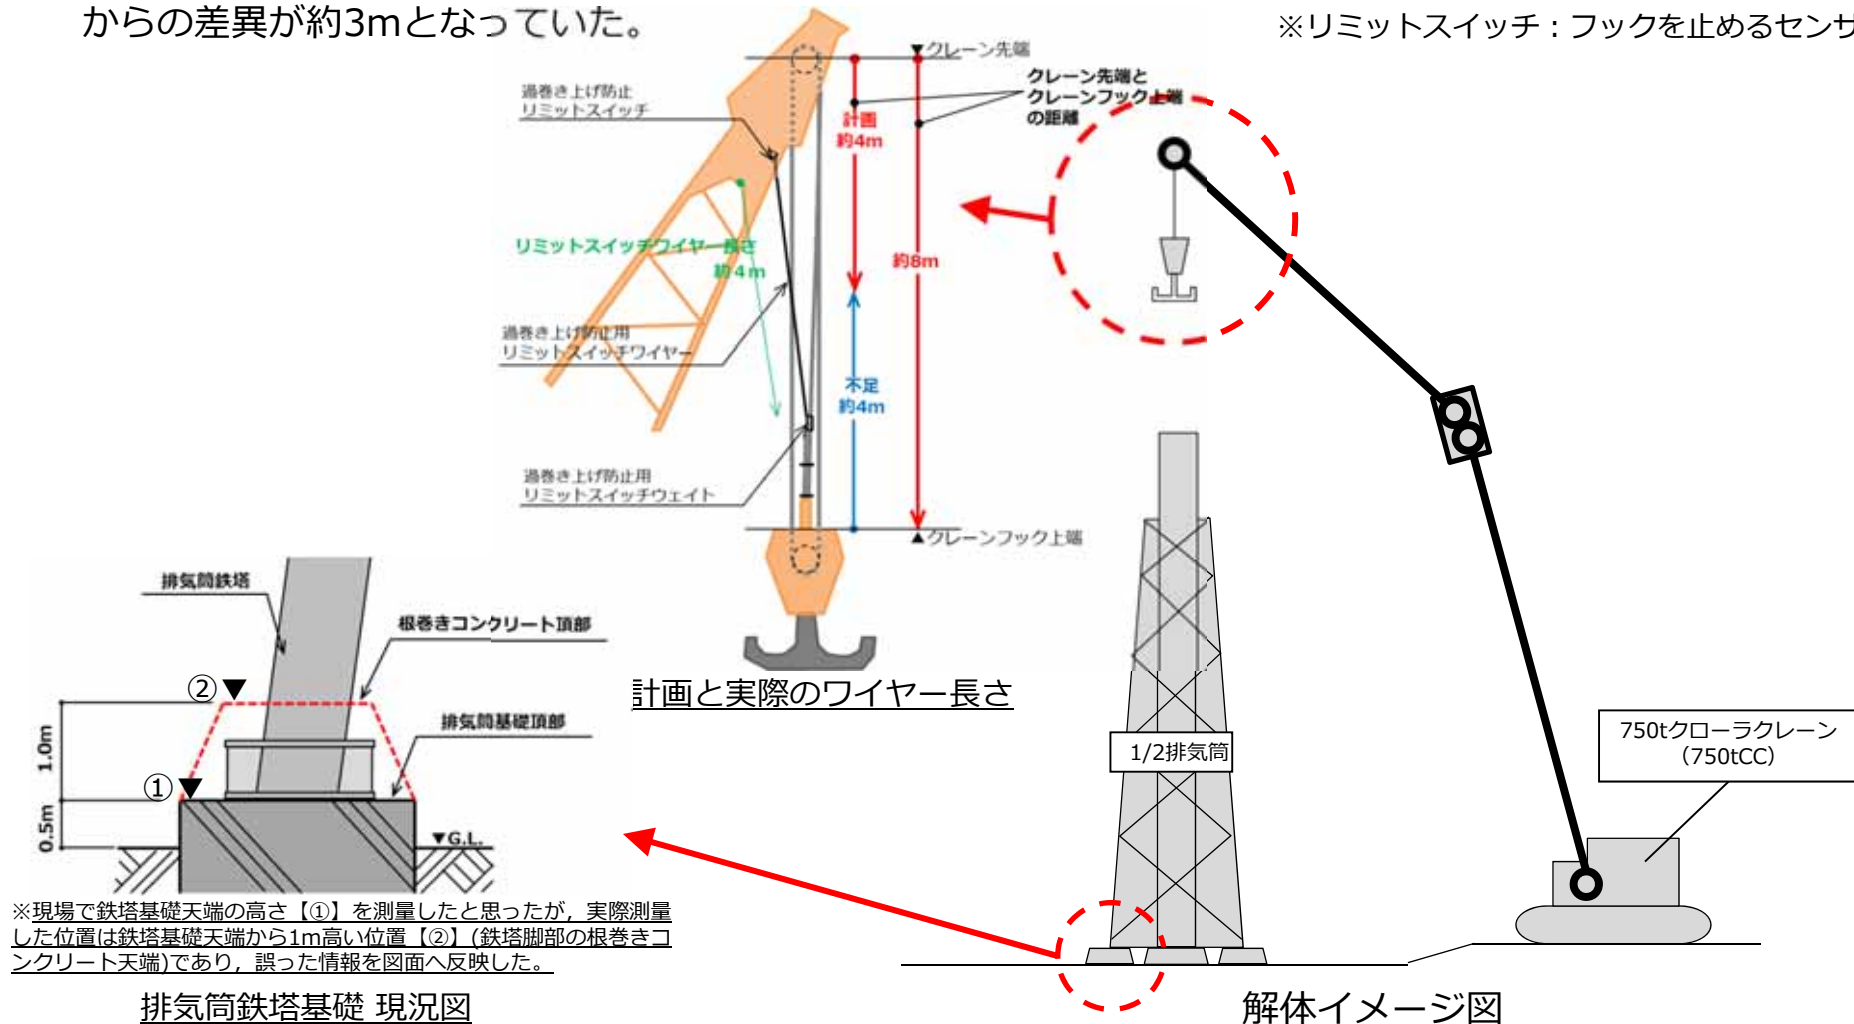
- 各所の高さの計測より、最大巻き上げ時のワイヤー長さに、計画と約4mの差異があることが判明した。
- この差異が発生した要因は、リミットスイッチワイヤーの長さ約4mを、誤ってクレーン先端からフック上端までの距離約4mとして計画してしまったため、実際のワイヤー長さ約8mに対し、約4mの差異が発生した。
- なお、排気筒基礎位置を実際よりも1m高い位置に設定していたため、5月11日の確認作業時には、計画値からの差異が約3mとなっていた。

最大巻き上げ時のワイヤー長さが計画と異なった原因

- 本計画の最初の段階で、別工事の計画検討でゼネコンが使用していたクレーン計画図を当社が詳細の確認を行わずに、排気筒解体工事を計画検討する協力会社に提示し、協力会社はそのクレーン計画図を使用して計画検討を進めた。（この時点で、実機と計画の差異が生じており、結果して吊り上げ高さは不足していた）
- その後、クレーン高さに余裕が少ない計画だったこともあり、協力会社は、計画と実機の差異が無いか確認するため、構内クレーンのメンテナンス会社に問い合わせをしたが、メーカーや型式によりリミットスイッチ位置が異なることもあり、提示された寸法を誤った位置の寸法と理解した。（実機と計画との差異は更に大きくなった）
- 当社は、高さ方向の施工計画は計画図で確認できると判断し、クレーンのリミットスイッチ位置等の詳細位置の確認(施工図・現場確認)を行わなかった。

- 協力会社は、排気筒のG.L.±0が正確に確認できないため、鉄塔基礎天端を基準として作図しようと考え、現場で鉄塔基礎天端の高さを測量したと思ったが、実際測量した位置は鉄塔基礎天端から1m高い位置（鉄塔脚部の根巻きコンクリート天端）であり、その誤った情報を計画図へ反映し、当社も施工図等で高さの設定根拠を確認していなかった。
- 今回工事における当社・協力会社・その他関連会社の役割分担が不明確な点もあり、引き続き当該事象だけに限定せず、コミュニケーションの問題も含め背後要因の深掘りを行い、適切に対策をしていく。

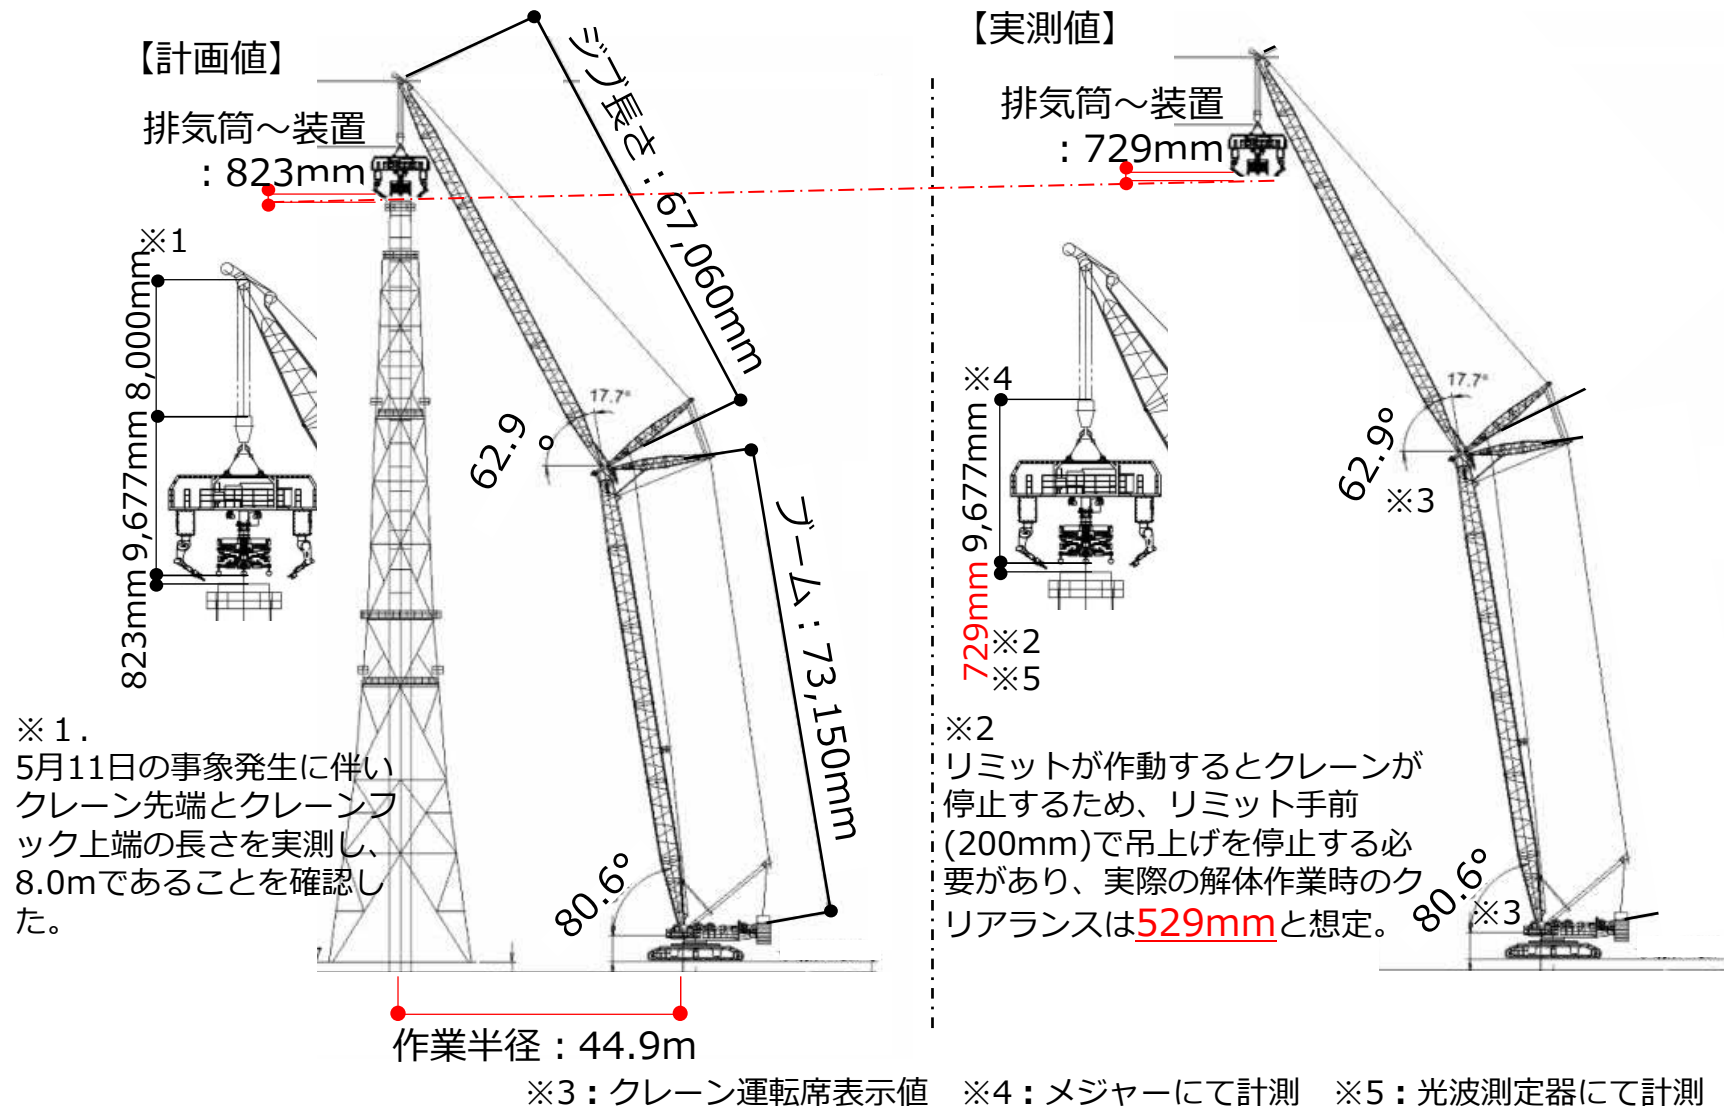
- 排気筒から離れた位置で、クレーンを排気筒に近づける (対策①) 場合のブーム、ジブ角度を再現し、解体装置実機を吊り上げ、リミットスイッチ作動時の排気筒頂部から解体装置までのクリアランスを測定した結果、計画値823mmに対し、実測値は729mmとなった。

- 排気筒頂部から解体装置までのクリアランスが実測値で729mmのため、吊り上げ高さ確保に向けた更なる検討を以下に示す。

例. 解体装置の吊りワイヤー長さの短縮
