資料 1 - 2 使用済燃料プールからの燃料取り出しに関わる対応状況について

福島第一原子力発電所 1号機建屋プール燃料取出し (原子炉建屋 ガレキ撤去関連調査結果及び北側屋根鉄骨の切断開始について)

福島第一原子力発電所 2 号機建屋プール燃料取出し
(オペフロ内残置物移動・片付(2回目)の実施状況報告と(3回目)の計画)

福島第一原子力発電所 3号機建屋プール燃料取出し (燃料取り出しに向けた進捗状況について)

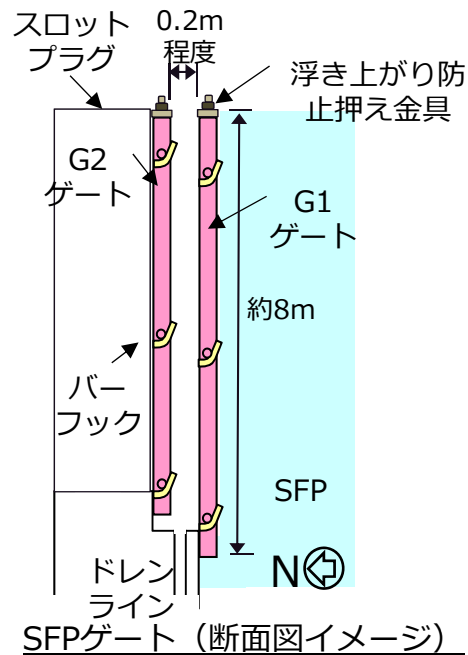
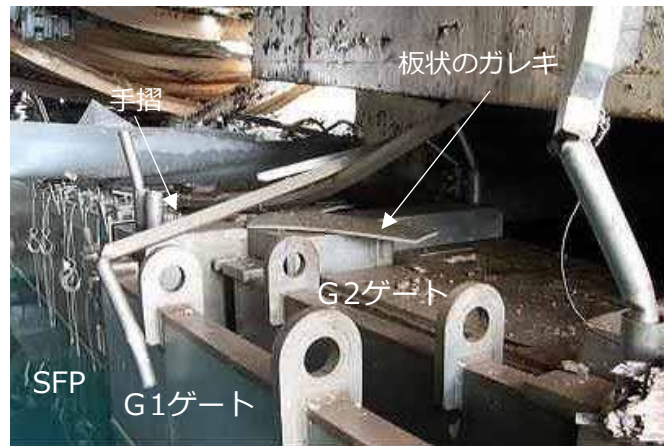
SFPゲート部周辺の状況

- ゲート部周辺には手摺等のガレキがあるが、SFP保護等の作業に影響がないことを確認した。
- G1ゲートからの漏えいはなくプールの水密性を確保していること、ゲート間には小片ガレキのみ落下していることを確認した。
- SFPゲートにはゲートの浮き上がりを防止する「浮き上がり防止押え金具」があり、G2ゲートの金具が外れている状況を確認したが、G2ゲートに変形は認められない。

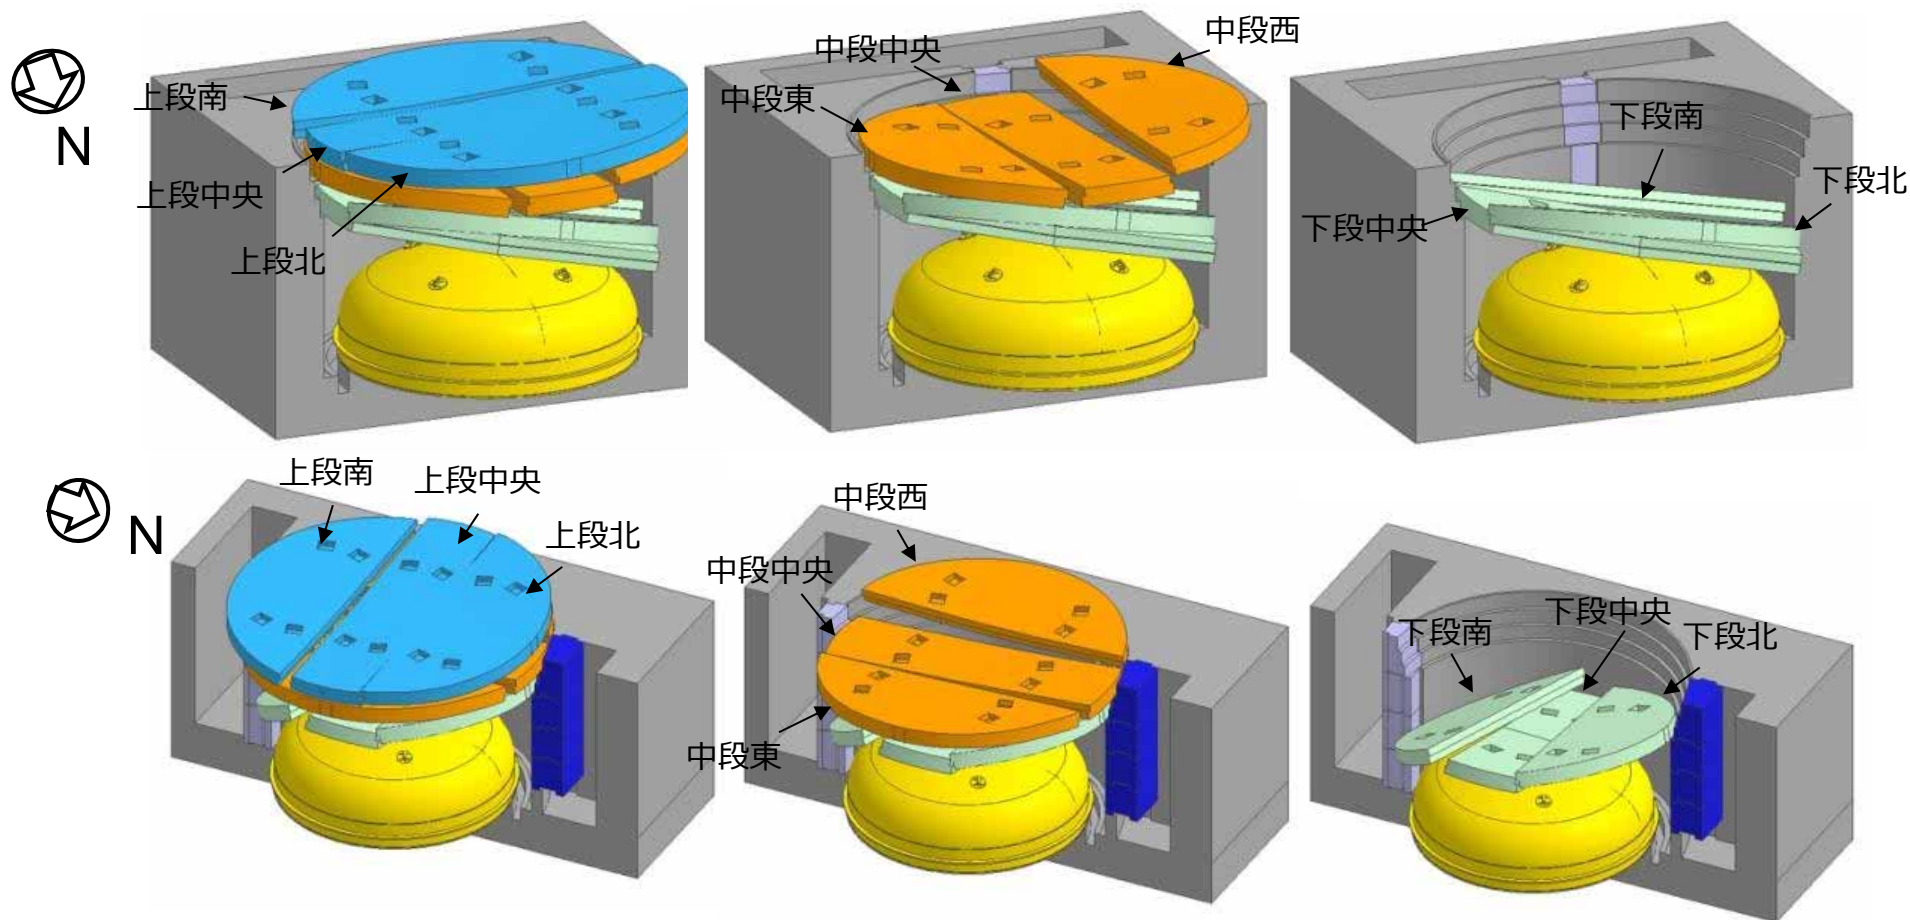
3D計測を基に作成したイメージモデル

- プラグの保持状態の確認を目的として3D計測を実施し、上段プラグ下面、中段プラグ上面及び下段プラグ西側の一部について、可能な範囲で寸法情報を取得した結果、プラグにたわみ等の変形があることを確認した。
- 今後、得られた結果に基づいて、ウェルプラグの処置について検討していく。

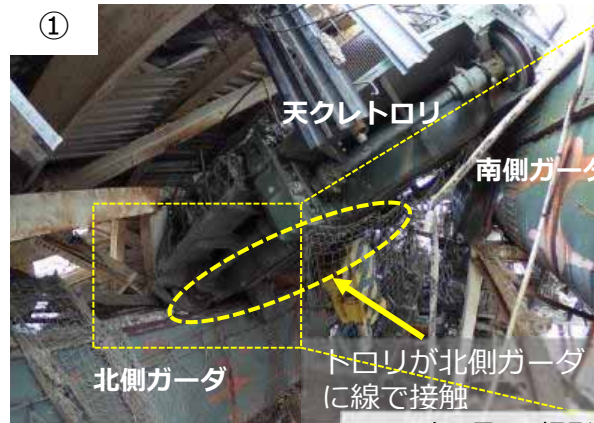
天クレトロリの接触状況

- 天クレトロリは天クレ南北両ガーダ上に線状で接している状況を確認(①②)。
- 天クレトロリ北側端部が北側ガーダの上面中央部にあることを確認(①)。
- 天クレ南側ガーダの一部の溶接部が割れていることを確認(②)。
- 天クレ南側ガーダの西部は階段室及び燃料交換運転操作室鉄骨で複数箇所支持されていることを確認(③)。

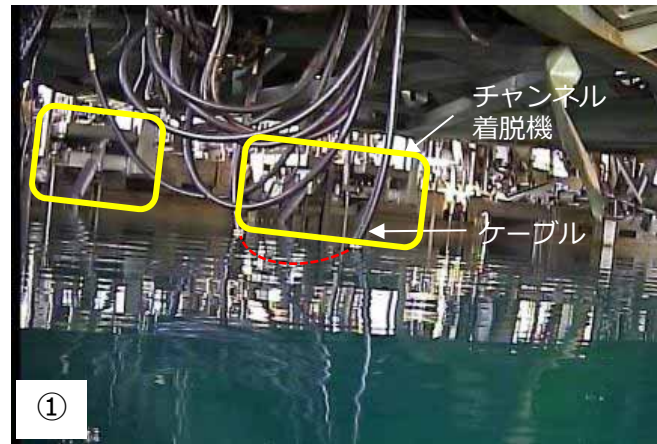
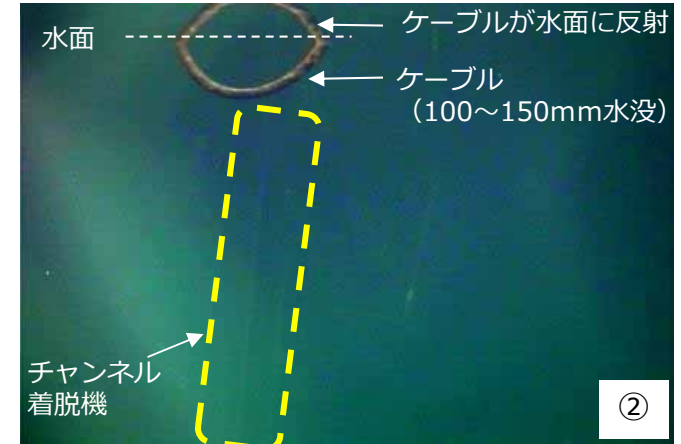
- 水平方向：カメラから4m程度に水没ケーブル、7m程度にチャンネル着脱器※を確認。
- 斜め下方向：水面より7m程度下の燃料ラック上面にガレキが堆積している状態を確認。
- 照明設備等の環境を整えることで、7m程度の視界があることを確認。

写真①②：水平方向の状況（水没ケーブル）

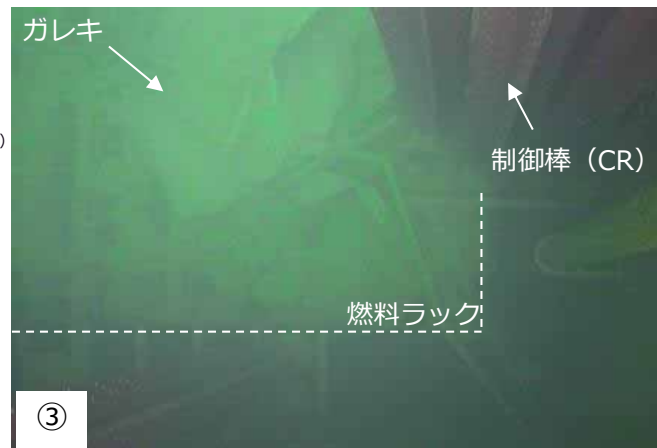
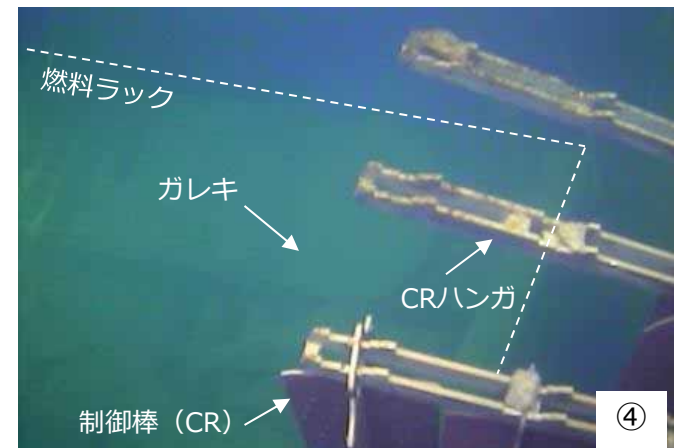
写真③④：斜め下方向の状況（北東コーナー部燃料ラック上面）

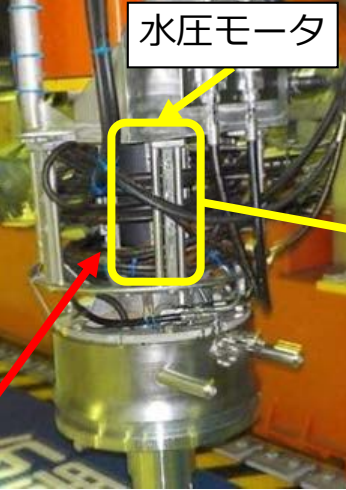
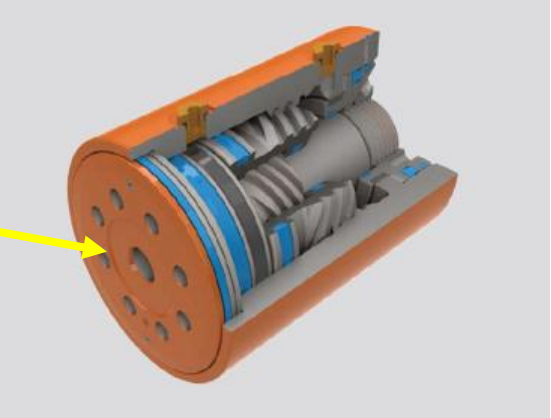
<p>概要</p>	<ul style="list-style-type: none"> 9月9日 燃料取り出しの準備作業をしていたところ、燃料取扱機のマストがスムーズに旋回しない事象を確認した。 マスト旋回不良の要因分析を実施し、要因の潰し込みを実施した。 <p>【主な要因】</p> <ul style="list-style-type: none"> ✓ 水圧ホースリール部におけるホースの摺動抵抗の増加 ⇒異常なし ✓ 方向制御弁、流量調整弁及び圧力調整弁の動作状態 ⇒異常なし ✓ 作動流体のエア噛みの影響の確認 ⇒異常なし ✓ 水圧モータ(ロータリーアクチュエータ)の噛み込み確認 ⇒異常なし ✓ 水圧モータ内部シール部からの漏えい確認 ⇒漏えいあり <div style="display: flex; justify-content: space-around; align-items: center;">

</div> <p style="text-align: center;"> マスト 水圧ホースリール部 水圧モータ 水圧モータ立体断面図 </p> <p style="text-align: right; font-size: small;"> 出典元:HELAC CORPORATION Helical Hydraulic Rotary Actuators L10 Series Service & Repair Manual https://www.helac.com/ </p>
<p>原因</p>	<ul style="list-style-type: none"> 水圧モータ(ロータリーアクチュエータ)について、シール部からのリーク調査を実施した結果、水圧モータ内部のシール部からのリークを確認した。
<p>対応</p>	<ul style="list-style-type: none"> ✓ 水圧モータの交換を行う（水圧モータは10月上旬納入予定）。 <p>【参考】 当該水圧モータは、予備品（安全点検等を受けて準備する予備品）として手配を進めていたが、現状未入荷</p>

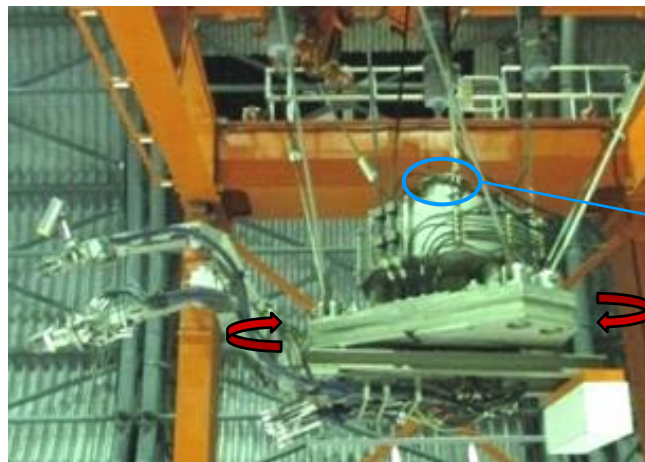
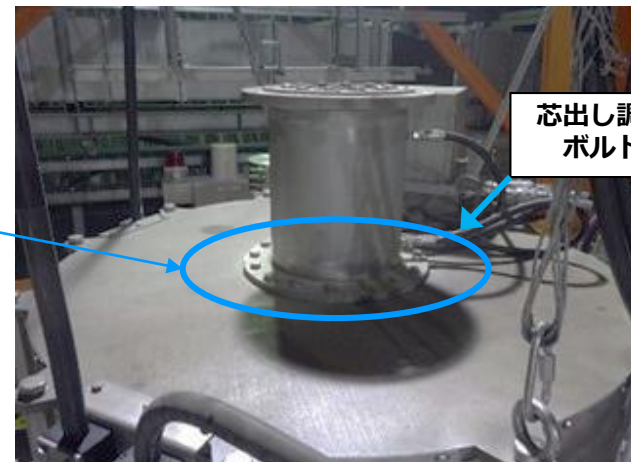
- 9月3日 燃料取り出しの準備作業をしていたところ、燃料取扱機のテンシルトラスがスムーズに旋回しない事象を確認した。

- ✓ 回転軸の芯出し調整や、駆動水の流量・圧力調整等を行い、ガレキ撤去が可能な速度で旋回できるように調整を実施した。またその他機能に異常がないことを確認したため、テンシルトラス及びマニピュレータを使ってガレキ撤去を再開した。
- ✓ 旋回不良事象が再発した場合に備え、テンシルトラスの角度を固定した状態でのマニピュレータ可動範囲での運用、事前の角度調整、及び旋回不良時の人員による旋回補助の対応を準備済。
- ✓ 海外メーカー技派による点検（再調整を含む）を実施する。

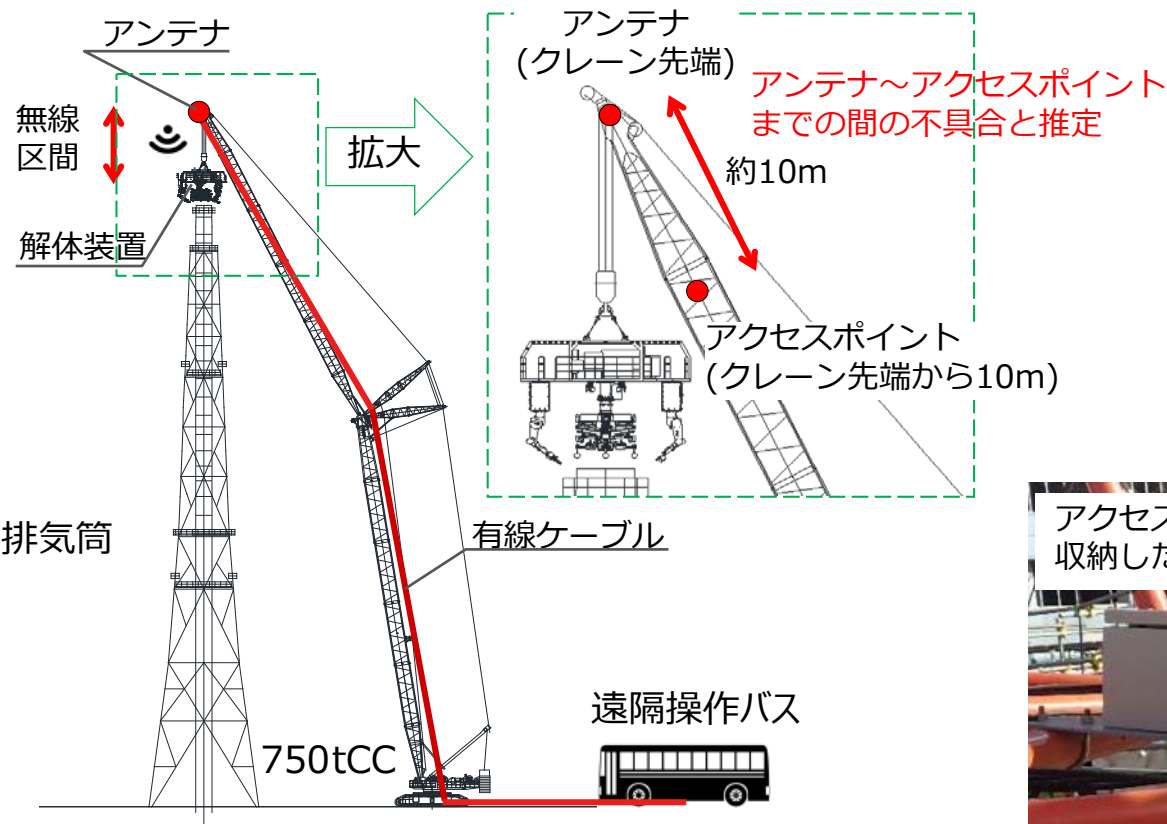
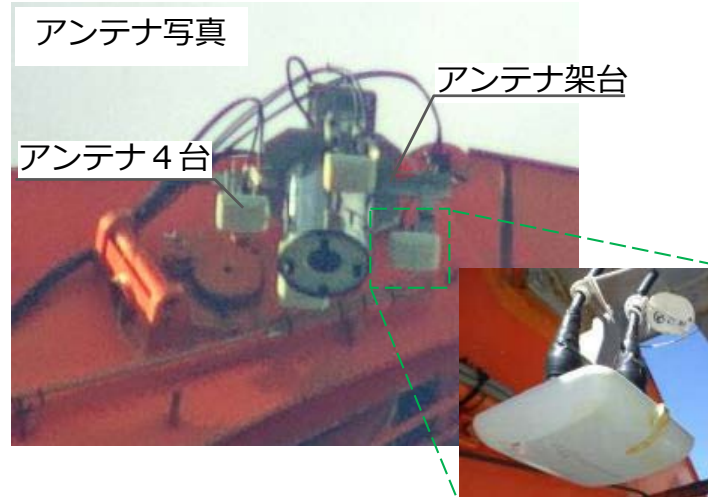
- ✓ クレーン先端に設置したアンテナ内部への浸水を確認(4台中3台、各50cc程度)
- ✓ アンテナ4個を予備品と交換した結果、全てのアンテナで通信接続良好となったことから、アンテナ内部への浸水が通信不具合の原因と判断した。
- ✓ なお、不具合には至っていないが、アクセスポイントを収納したボックスへの浸水も確認された。

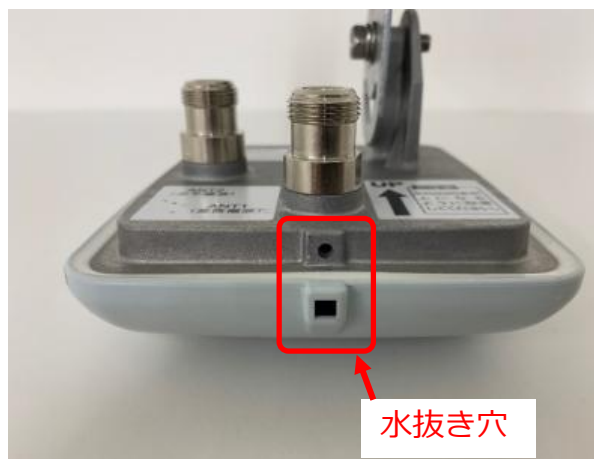
【写真：アンテナ水抜き穴】

- 当該アンテナについて、通常は送受信面正面が垂直になるように設置するため、水抜き穴がアンテナ下方向を向く角度であった。一方、今回工事では、クレーン先端直下の解体装置側アンテナと通信を行う為に、アンテナを下向きに設置していた。
- 結果として、アンテナ水抜き穴から雨水が浸入して内部に溜まり、通信不具合を発生させた。
